平成 19 年（2007 年）能登半島地震  
「斜面災害総合調査サブワーキンググループ」による  
能登半島地震調査 速報版

平成 19 年 4 月

土木学会および地盤工学会では合同で災害調査団（団長 宮島昌克 金沢大学教授）を現地に派遣し、現地調査および支援を開始した。土木学会・地盤工学委員会・斜面工学研究小委員会では、「斜面災害総合調査サブワーキンググループ」による能登半島地震調査を以下のとおり実施したので、ここに速報として報告する。

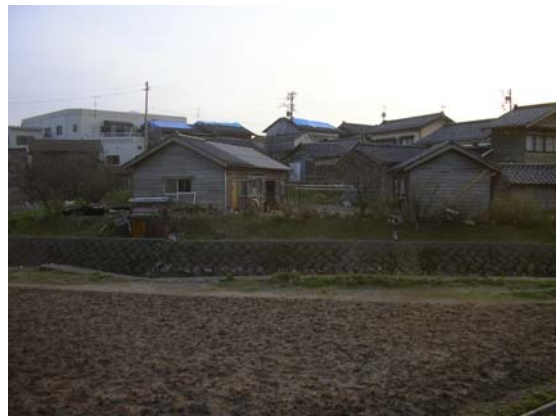
今回、宅地の地震被害が集中した門前町道下地区は、鹿磯から黒島に至る海岸沿いの砂丘列の背後のおぼれ谷状の細長い沖積低地に位置している(写真4.1参照)。地盤は緩い砂質土から粘性土と推定されるが、圧縮クラック付近には高さ2~3mの小崖が東北東方向に連続している(写真4.2参照)。この小崖は、海岸に直交する方向の高まりで砂丘列とは考えにくく、これらが過去の地震活動の積み重ねにより形成された撓曲崖である可能性がある。今回の地震でもこの小崖沿いに宅地や構造物の被害が集中した(写真4.3、4.4参照)のは、地盤の液状化現象や側方流動に加えて小崖沿いで地表の変位や地震動がここに集中した可能性もある。

写真 4.2 過去の地震活動の積み重ねにより形成された撓曲崖である可能性がある小崖

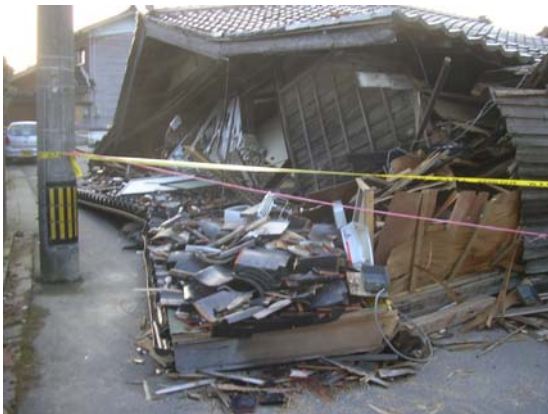
写真 4.3 小崖沿いの全壊した民家

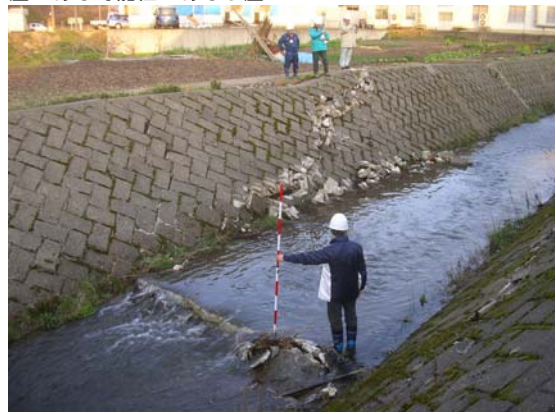
写真 4.4 小崖沿いの破損した流路工

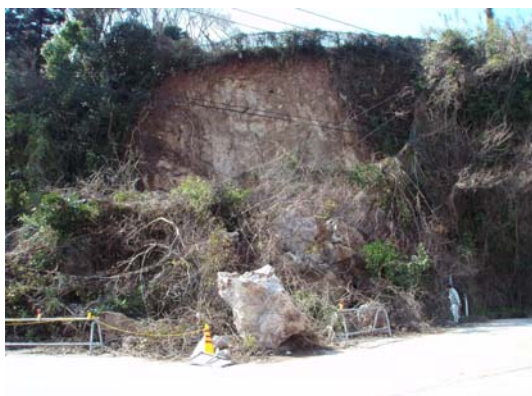
酒見川河口の右岸部の道路に面する高さ 15m、尾根状に突出した南向き斜面において、厚さ 5m、幅 10m 程度の岩盤が転倒崩壊したものである。地質は凝灰角礫岩で、節理等の割れ目が少なく崩壊した岩塊は大きい。崩壊面の一部にはコケが生えており、崩壊部分は緩んでいたものと思われる。

写真 5.1.1 正面から見た尾根状部の崩壊

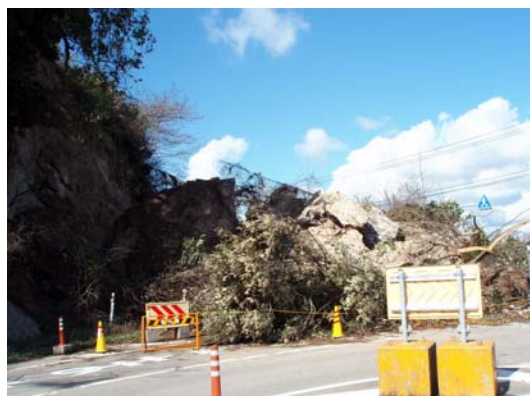
写真 5.1.2 横から見た尾根状部の転倒崩壊

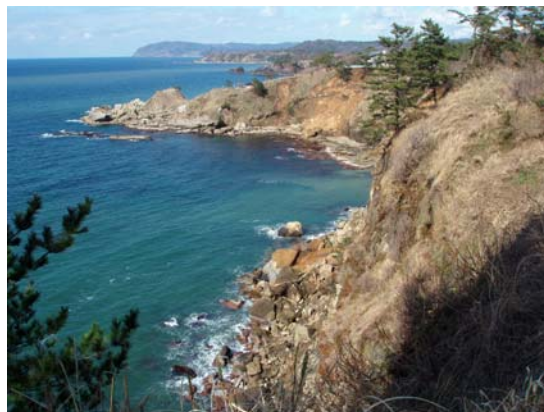
震源地に近く、急崖をなす海食崖が数箇所で見られ、観光名所の「ヤセの断崖」のオーバーハング部分が崩落した。海食崖下は海のため被害はなく、観光対象の景観が変化したものである。

写真 5.1.3 関野鼻周辺の海食崖の崩壊

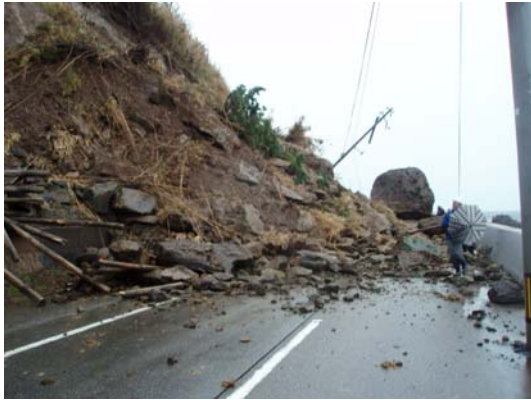
輪島市門前町道下集落の北西にあたる深見集落までの海食崖では、多数の岩盤崩壊や落石により、海食崖下を通る市道道下深見線がいたる所で寸断されて、深見集落が一時孤立した。特に深見集落手前の区間は、斜面が流れ盤となっていることもあって、岩盤崩壊、落石が集中して発生しているが、海食台上に大径の岩塊が点在しており、過去から崩落を繰り返していた箇所と見られる。海食崖の地質は、礫岩、凝灰岩、凝灰角礫岩であり、割れ目が少ないため落下した岩塊は大きく、最大重量は 560 トン程度のものであった。岩盤崩壊や落石の落下高さは多くが 20m 以上であり、道路における通常の待受け対策では抑止が困難である。

写真 5.1.4 表層崩壊と落石(S-14 地点)

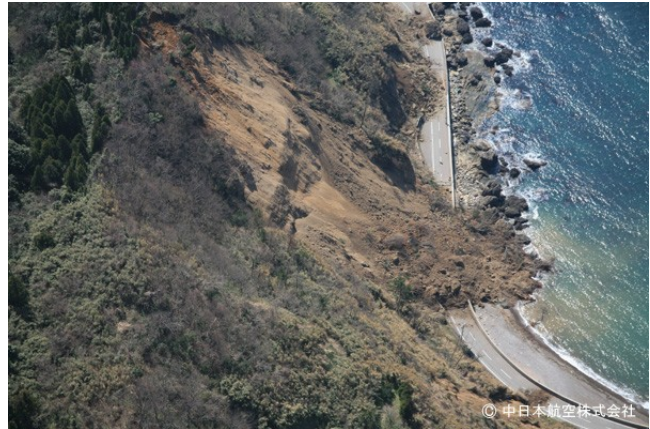
写真 5.1.5 最大規模の崩壊(S-13 地点)と上は S-14 地点 (中日本航空株式会社撮影)

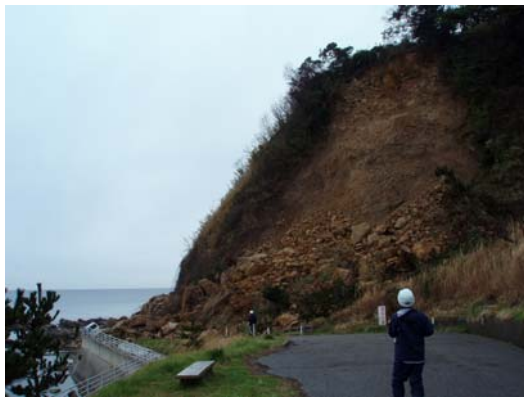
岬状に突出した比高 30m 程度の岩盤斜面 (海食崖) であり、隣接した斜面 2 箇所が崩壊している。地質は塊状の砂岩で、径数 m の多数の崩壊岩塊で道路が埋積され、軽自動車 1 台が被災 (運転者は無事) した。

写真 5.1.6 海食崖の崩壊(S-9 地点)

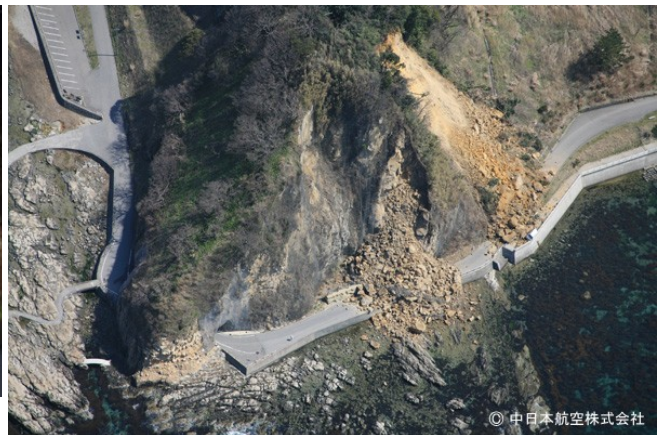
写真 5.1.7 隣接した 2 箇所の斜面崩壊(S-9 地点) (中日本航空株式会社撮影)

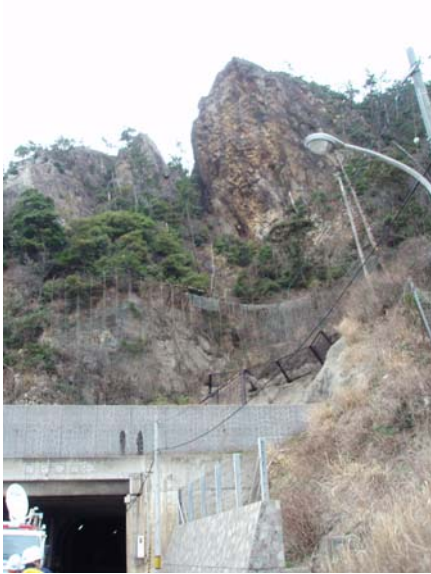
国道 249 号が海食崖沿いを通過する風光明媚な海岸であるが、比高約 100m に及ぶ崖部で岩盤崩壊が発生した。地質は割れ目の少ない凝灰角礫岩を主体としており、オーバーハングした急斜面には接着工やロックボルトが施工されていた。本震での崩壊はわずかであったが、26 日～27 日の余震によって約 500m<sup>3</sup> の崩壊があり、一部の崩落岩塊により国道の八世乃 (はせの) 洞門が被災して通行止めとなっている。

写真 5.1.8 洞門の右上の露岩部が崩壊発生位置

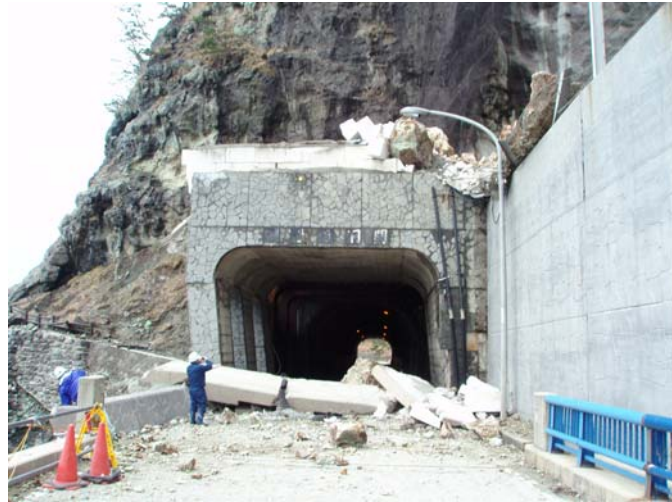
写真 5.1.9 崩落岩塊の一部による洞門の被災状況

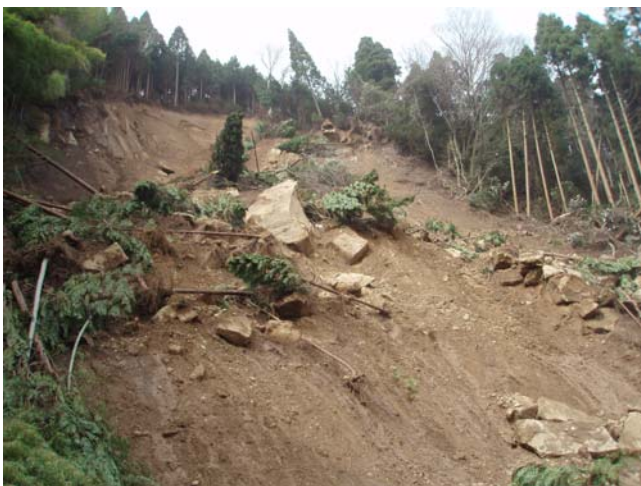
標高約 250m の尾根部から、人工林 (アスナロ) で覆われていた風化層が崩落した深層崩壊である。崩落した風化層は、主として凝灰角礫岩からなり、崩壊地側方の人工林内に崩落しなかった風化層が張り付いている。崩壊地下部は不透水層となる凝灰岩が露出しており、隣接斜面の湧水からの表流水が崩壊地直下を流れて溪流を形成している。崩土は大径の転石を含んでいるが、溪流に到達したために、崩土の一部が流動化して溪流を流下した。この土石流の流下状況等については後で述べる。

写真 5.1.10 山頂部、遷急線付近からの崩壊状況

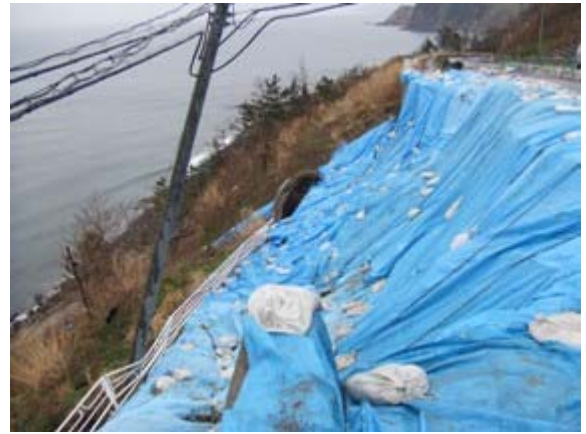
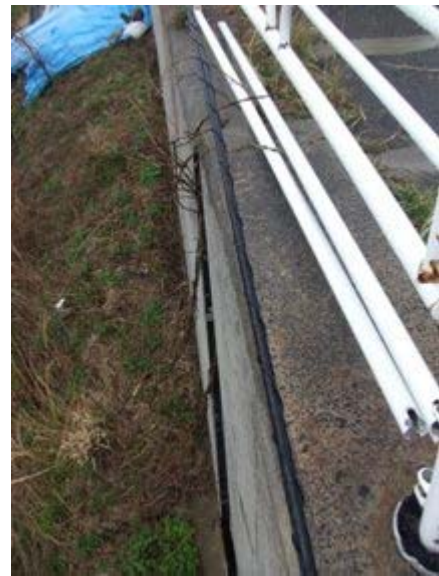
写真 5-2-1 は、国道 249 号輪島市打腰地区の崩壊箇所である。崩壊面はブルーシートで覆われ確認できなかったが、周囲の状況より、盛土部に築造された L 型擁壁の基礎部から崩壊し、路肩全体が崩壊したものと推定される。

写真 5-2-1 道路腹付け盛土部の崩壊 (S-8)

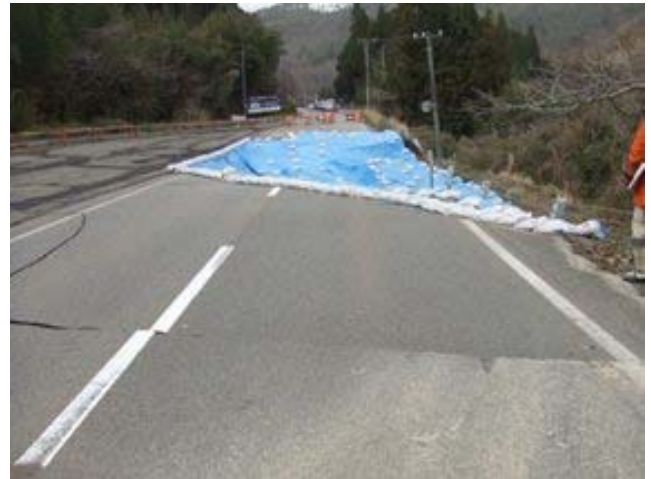
写真 5-2-4 道路決壊箇所 (S-25)

写真 5-2-3 および写真 5-2-4 は、志賀町から門前町に向かう国道 249 号富来町大徳寺地区の崩壊箇所である。

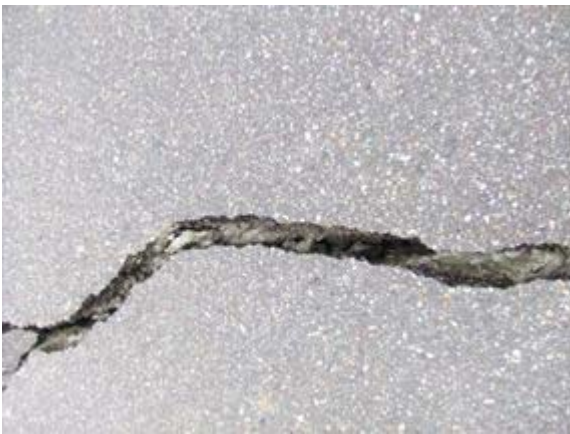
写真 5-2-2 は、国道 249 号輪島市下山町（十畳敷）付近の道路のり肩の沈下によって、路面にひび割れが生じている箇所である。亀裂内部には応急処置としてセメントミルクを注入したような痕跡が見られるが、セメントミルクが亀裂壁面から剥離しており、亀裂が進行している可能性がある。

写真 5-2-2 道路のり肩の陥没と亀裂の状況 (S-10)

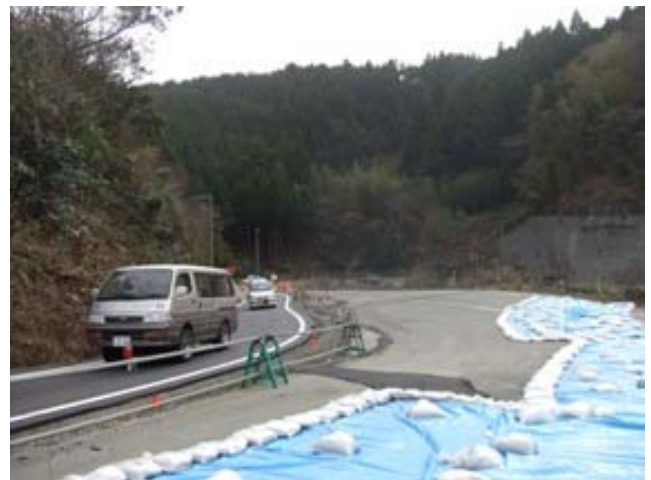
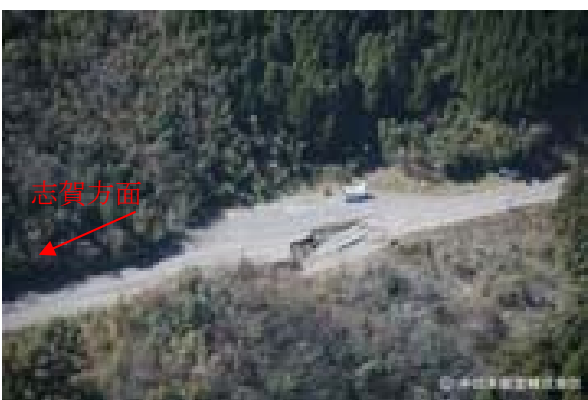
写真 5-2-3 より、本箇所は旧道の拡幅と直線化のために、腹付け盛土を行って設置された路線であることが想定され、この腹付け盛土箇所が崩壊したものである。

写真 5-2-3 道路決壊箇所 (S-25)  
(中日本航空殿提供)

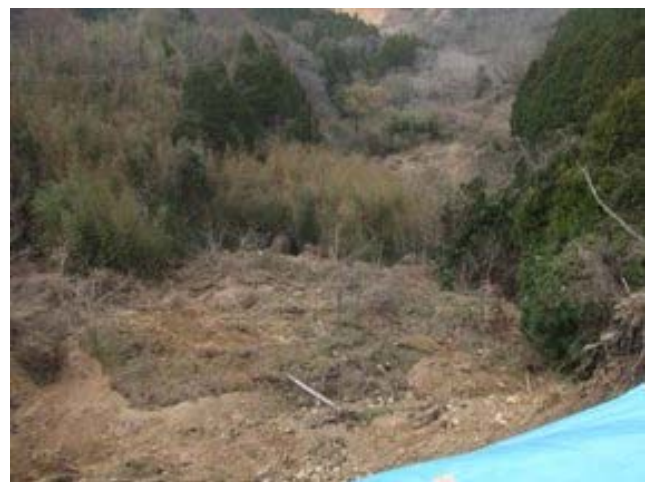
写真 5-2-5 道路決壊箇所 (S-26)

写真 5-2-5 は、写真 5-2-3 の箇所よりやや志賀町寄りのヘアピンカーブの箇所が発生した崩壊である。前述した箇所と同様に腹付け盛土によって、旧道の拡幅を図った箇所が深さ約 3 m、幅約 10 m で崩壊したものであるが、盛土のり面と思われる箇所の勾配が 40° 程度であった。なお、本斜面は北向きである。

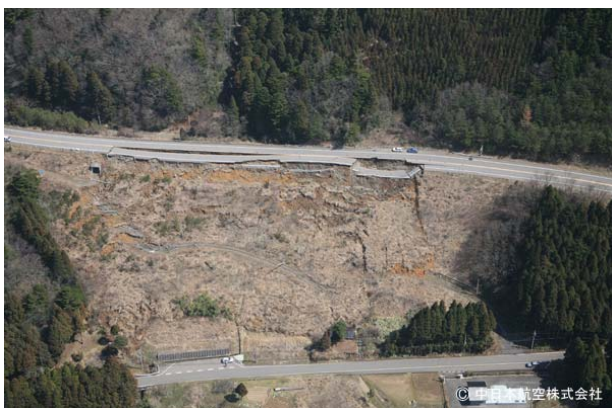
能登有料道路は昭和 57 年全線開通した金沢市から穴水町までの延長 82.9 km の日本最長の一般有料道路である。本道路は能登海浜道路（金沢市～徳田大津 IC）と能登半島有料縦貫道路（徳田大津～穴水町）からなり、「日本の道 100 選」に選ばれるほど景観に配慮されている。石川県道路公社によると、地震による被害箇所は大規模な崩落箇所 11 箇所を含めて 53 箇所であり、平成 19 年 4 月 1 日時点、徳田大津 IC～横田 IC 間が通行止めであった。写真 5-2-7～写真 5-2-10 は、能登有料道路下り車線 6.3 km ポスト付近（七尾市）で、延長約 150 m、法長約 50 m にわたって崩壊した箇所である。

写真 5-2-7 道路決壊箇所（縦-9）  
（中日本航空殿提供）

写真 5-2-7、写真 5-2-8 より、本盛土施工箇所は谷部に盛土を施していると思われ、また写真 5-2-8 より崩壊土塊が波型をしており、波の峯の箇所が前

述した谷地形箇所に対応しているように見受けられる。また、縦排水工の延長にある山側には谷地形が認められる。さらに写真 5-2-7、写真 5-2-10 より盛土のり尻部に井桁擁壁やふとんカゴが設置されていたことから、水が集中しやすい箇所であったことが想定される。なお、地震後の土の状態は乾燥しており、地震前の降水状況から、盛土内が飽和するほどの降水量ではなかったとの見方があった。

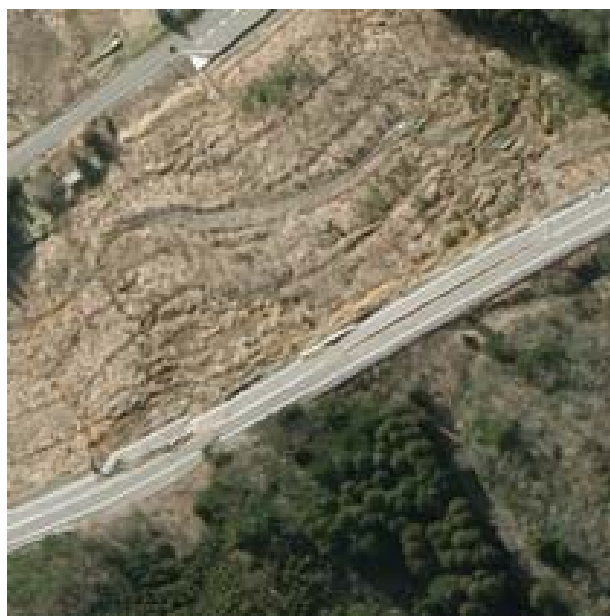
写真 5-2-8 道路決壊箇所平面（縦-9）  
（中日本航空殿提供）

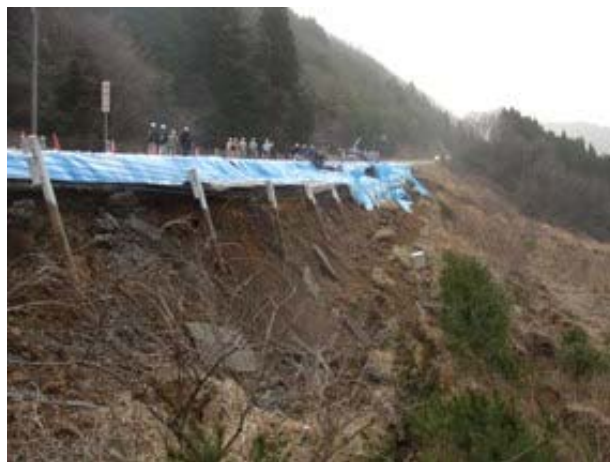
写真 5-2-9 崩壊頭部の状況（縦-9）

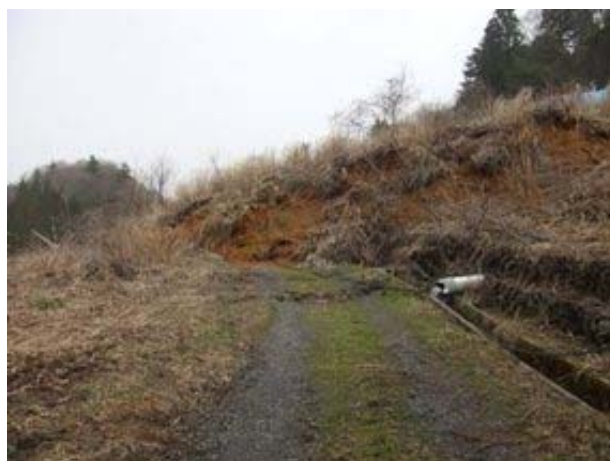
写真 5-2-10 崩壊土塊末端部の状況（縦-9）

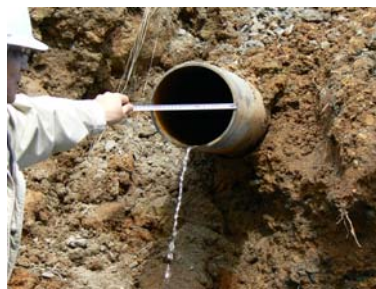
写真 5-2-13 崩壊面，排水管（縦-10）

写真 5-2-11～写真 5-2-13 は、横田 IC 料金所入口付近の取付け道路で延長約 90 m、法長約 10 m にわたって崩壊した箇所の状況である。土砂の到達距離は全体的に約 45 m、一部に林間を抜けて約 70 m と推定される。このように土砂の到達距離が長いことから、土砂は含水比が高く流動性があったことが推察される。写真 5-2-13 に示すように排水管からは水が排水されており、写真 5-2-12 の水溜まりは崩壊直後から貯まり始めた水とのことである。

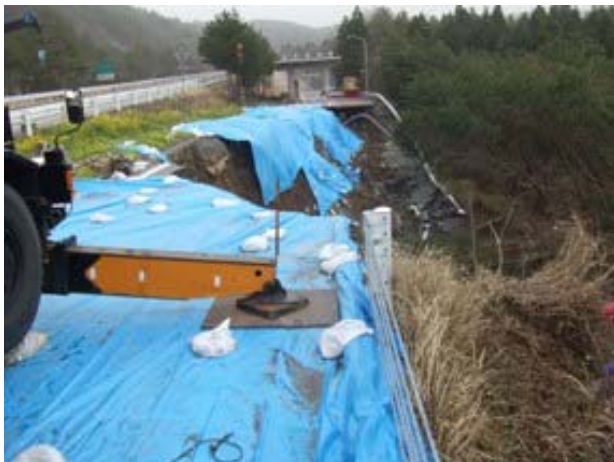
写真 5-2-11 横田 IC 付近の崩壊（縦-10）

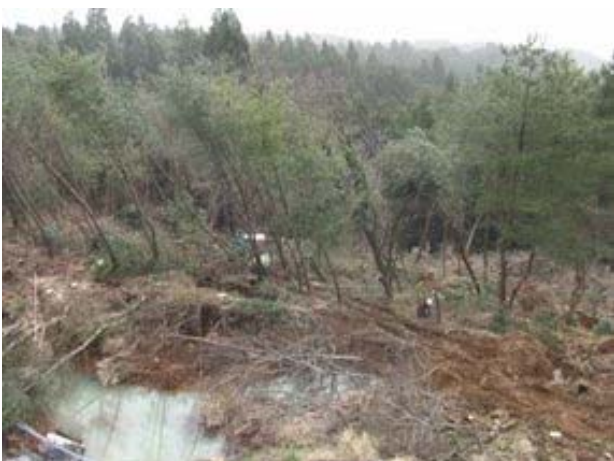
写真 5-2-12 横田 IC 付近の崩壊土塊（縦-10）

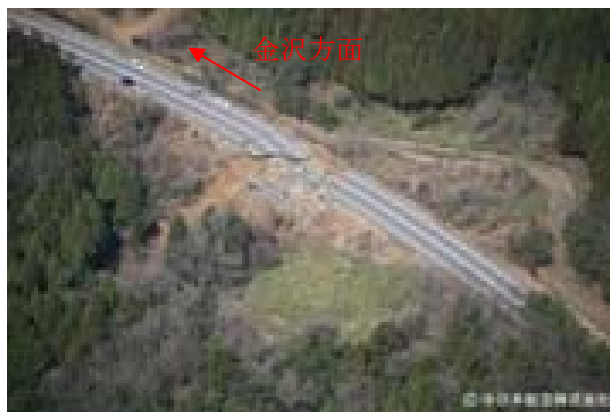
写真 5-2-14 14.7 km ポスト付近の崩壊（縦-21）  
（中日本航空殿提供）

写真 5-2-14～写真 5-2-17 は、14.7 km ポスト付近で発生した延長約 55 m，法長約 80 m の崩壊状況である。この場合も崩壊土砂の到達距離が長いことから、土砂は高含水状態であったことが推測される。写真 5-2-14 および写真 5-2-15 から、地形的には谷部のところに盛土を施したように見受けられる。また、谷側のり面には湿地に生育する葦が見受けられ、山側には松が見受けられる（写真 5-2-17 参照）。道路の山側には集水地形が認められたが、盛土にはどのような排水工がなされていたか外見からは把握できなかった。地震前の降雨量は比較的少ない状況であったので、これは谷地形による集水効果によってもたらされたものと考えられる。なお、採取した土試料は主な物理特性として液性限界 74.1%，塑性指数 25.4，土粒子密度  $2.679 \text{ g/cm}^3$  が得られており、粘土質であった。

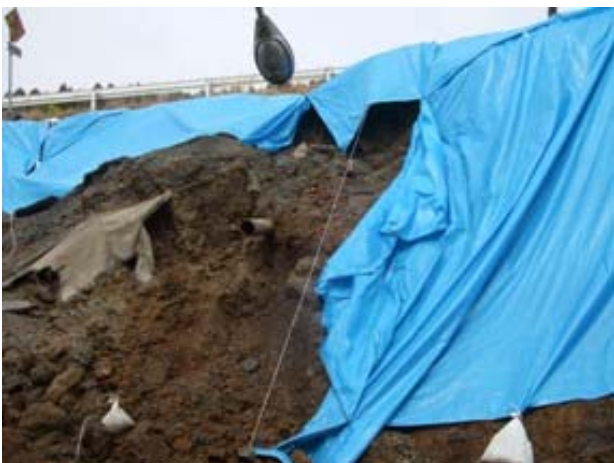
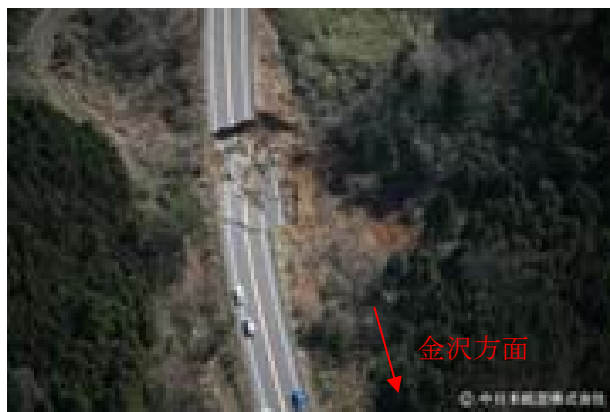
写真 5-2-15 14.7 km ポスト付近の崩壊（縦-21）  
（中日本航空殿提供）

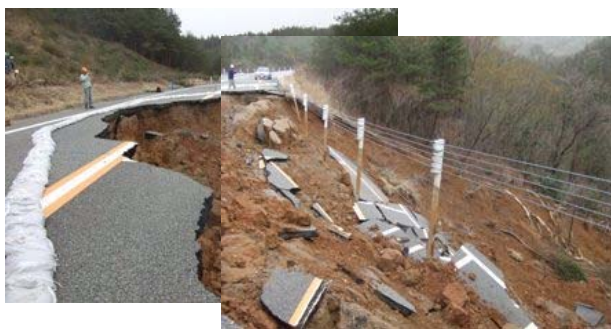
写真 5-2-16 14.7 km ポスト付近の崩壊（縦-21）

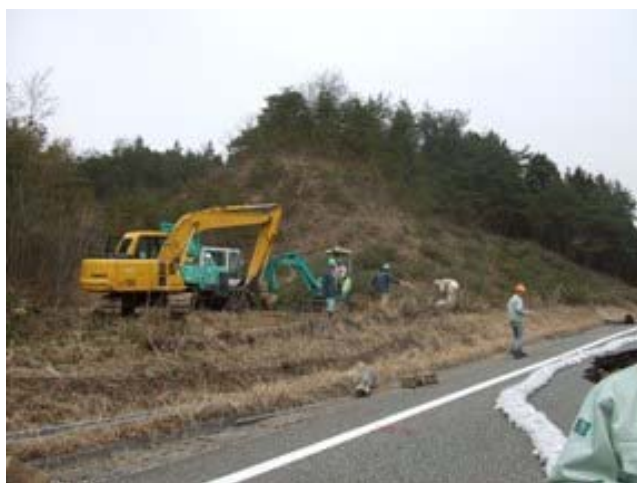
写真 5-2-17 崩壊頭部の林道（縦-21）  
仮復旧としての迂回道路

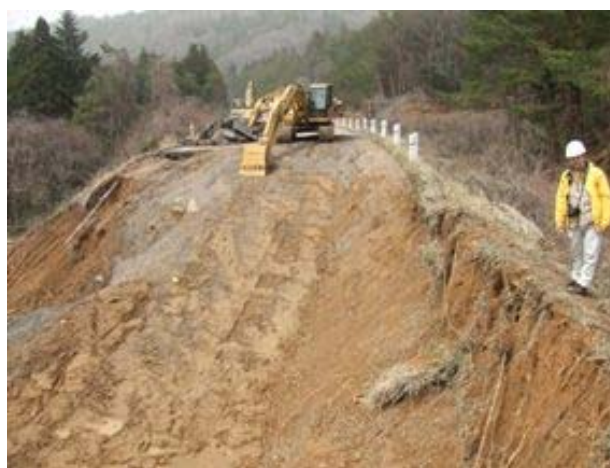
写真 5-2-18 11.7 km ポスト付近の崩壊（縦-14）  
金沢方面

写真 5-2-18 および写真 5-2-19 は、11.7 km ポスト付近で発生した延長約 40 m の崩壊状況である。盛土法面（長さ約 25 m）が完全に崩落した。崩壊土砂は法先から 30 m ほど延びているようである。既に復旧工事が始まっている状況であるが、盛土区間が崩壊している。崩壊部の南側には盛土を横断する排水工が設置されている。崩壊部の北側には、写真 5-2-18 の左側に集水枡の残骸があったが、それにつながる排水管を見つけることができなかった。

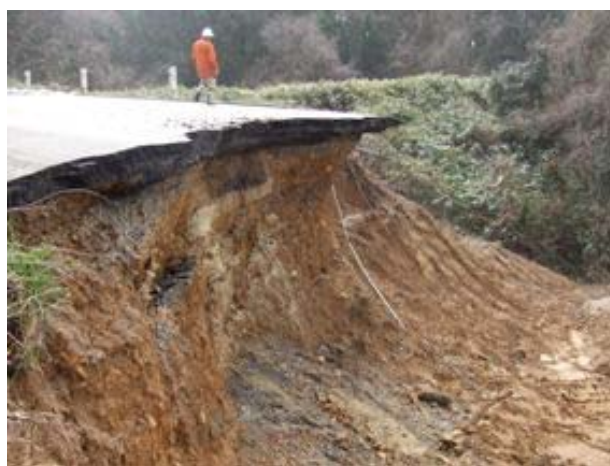
写真 5-2-19 11.7 km ポスト付近の崩壊（縦-14）

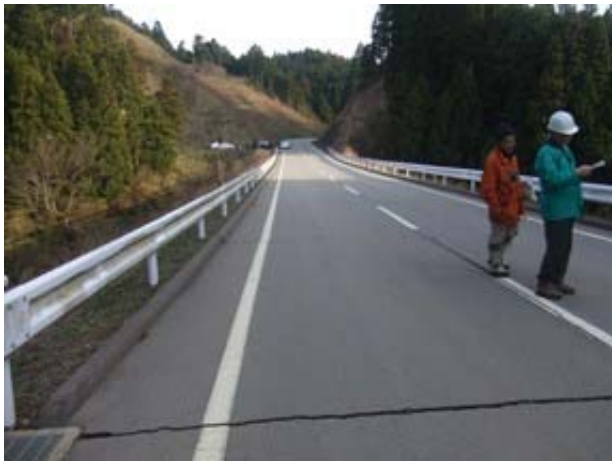
写真 5-2-20～写真 5-2-23 は、輪島市門前町谷内和田地区付近の谷部に盛土して新設された道路の路面に生じた亀裂状況である。写真 5-2-20 において向

かって手前から奥に向かって傾斜しており，その間には亀裂などは生じていない。

写真 5-2-20 着目した縦断勾配を有する盛土  
手前：山側

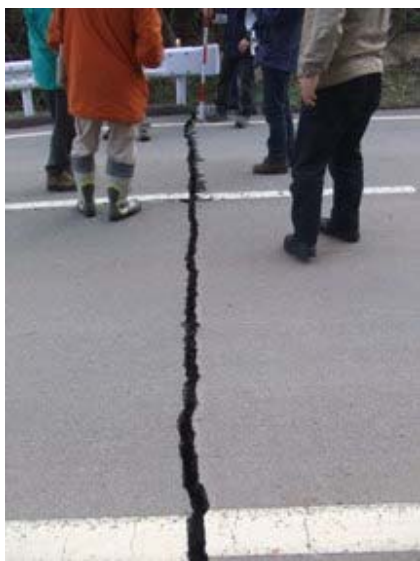
写真 5-2-21 および写真 5-2-22 は，写真 5-2-20 向かって手前（山側）に生じた引張り亀裂の状況を示している。一方，写真 5-2-23 は，向かって奥に生じた亀裂であり圧縮状況にある。

したがって，この盛土は南北方向に強く加振された結果，山側から谷側に変形したため，前述した特徴をもつ亀裂が生じたのではないかと考えられる。

写真 5-2-21 着目した盛土の山側の亀裂

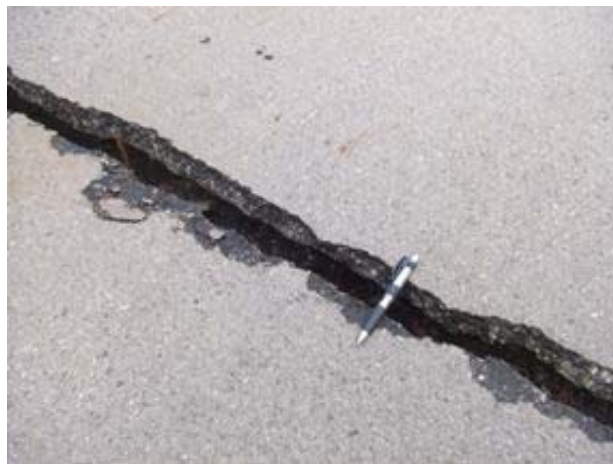
写真 5-2-22 着目した盛土の山側の亀裂

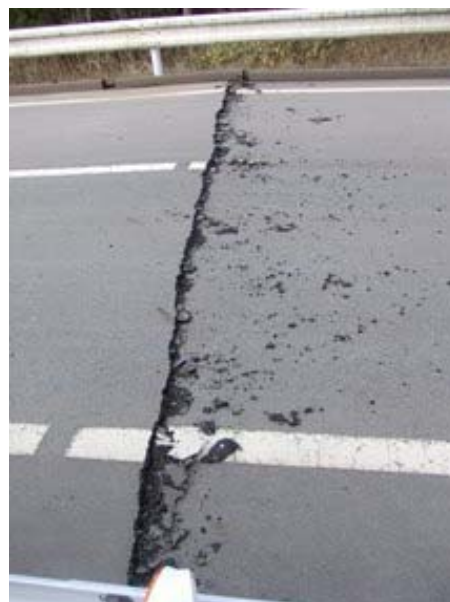
写真 5-2-23 着目した盛土の谷側の亀裂

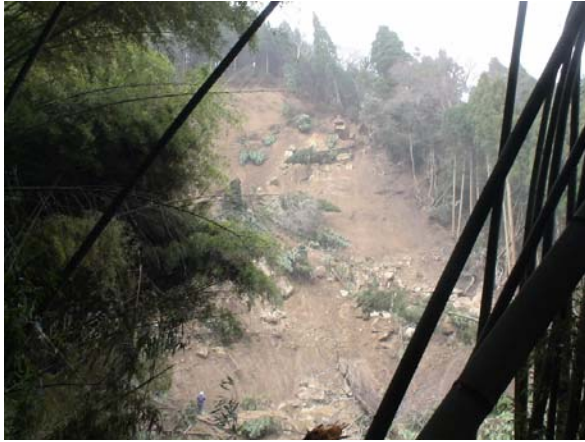
地震による斜面崩壊を起因とする土石流が、輪島市門前町中野屋で発生した。崩壊は斜面最上部の標高 230m 付近から、目測で長さ 100m、幅 50m、平均深さ 3m 程度の規模で発生し、その後崩落した土砂は、溪流に堆積していた土砂を巻き込みながら比較的ゆっくりとした速度で土石流化し、谷に設置された治山ダム 2 基に捕獲され停止した。この治山ダムは昭和 48 年に復旧治山事業として設置されたものであり、人家の寸前で土石流を停止させ、被害を最小限に食い止めることに寄与した。崩壊地直下には、崩落してきた 1～数m の巨大な岩塊が分布し、溪流にも 1m 超の岩塊が散在する。

図 5.3.5 崩壊地を望む  
右岸が竹林、左岸が針葉樹林となっている

応急的には、この崩積土砂に地下水を供給している右岸竹林部からの地表水を、簡易的な水路工により地中に浸透させず排出させることが必要と考えられる。その後、崩壊部の拡大防止対策や、溪流に堆積した土砂の安定化などを含めた恒久的な対策工を検討し、実施する必要がある。

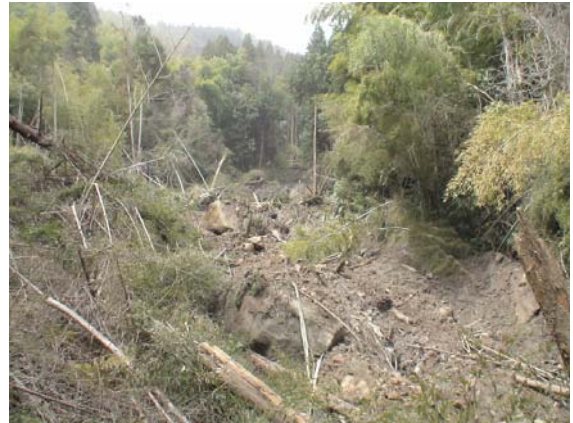
図 5.3.6 土石流の状況(1)

今回の地震で発生した土石流箇所は当該箇所1箇所のようなものである。土石流は比較的緩速に移動し、治山ダムで捕獲されているため当面の危険性は回避されている。しかし、溪流には土石流化する危険性がある土砂が残存しており、今後降雨の影響で再移動する可能性があるため注意が必要である。

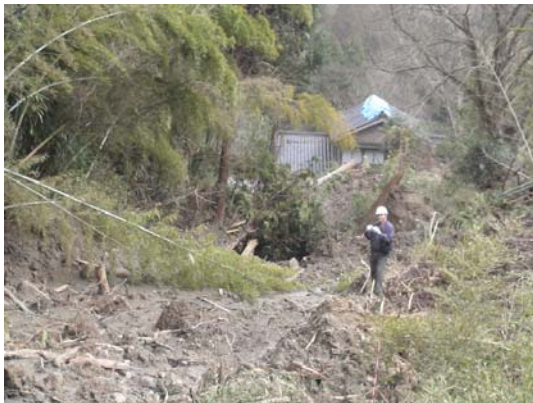
図 5.3.7 土石流の状況(2)  
土石流の先に人家がある

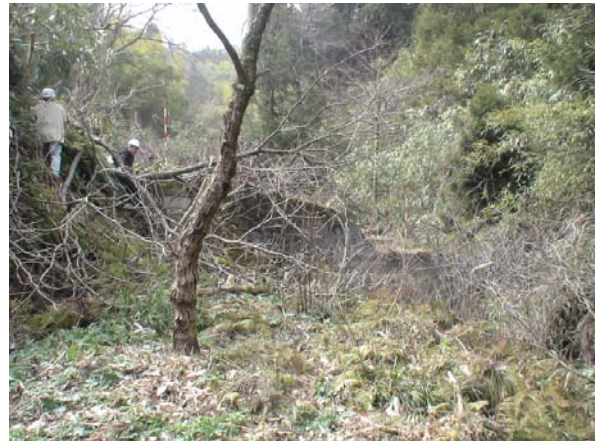
図 5.3.8 土石流を捕獲した治山ダム

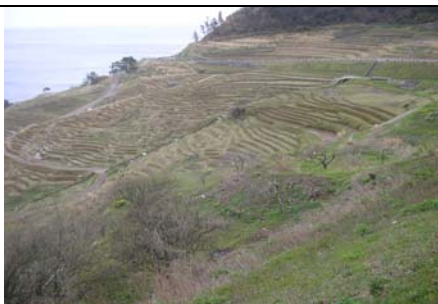
堆積岩分布地域に多く認められるこれらの地すべりは、今回の地震では、地すべり地形に対応した部分での明瞭な変動は発生しなかった。写真 5.4.1 に示した輪島市白米町の有名な千枚田は地すべり地でもあるが、集水井などの地下水排除工が施工されていたこともあり、全く被害を受けていなかった。

写真 5.4.1 輪島市白米町千枚田は全く地すべり被害がなかった。

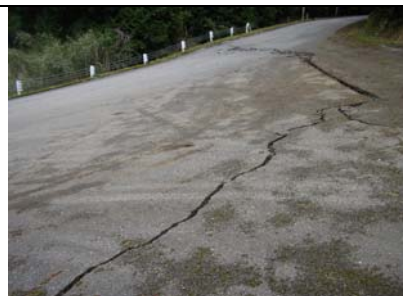
震源に近い輪島市門前町広岡地区では、写真 5.4.2 に示したとおり、地すべり地形頭部の道路盛土や水田・畑などにクラックが入った程度で地すべり全体が動いた様子はなかった。中越地震時の旧山古志村で発生した多くの地すべりと比較し、これらの既往の地すべりが今回の地震で活動しなかった理由は、地震直前に降雨などが少なく地下水が地盤中にあまり貯留されていなかったこと、地すべり移動層の地質条件の違い（旧山古志村の地すべり移動層は砂岩層主体、当地域は泥岩層主体）などによるのではないかと考えられるが、地震波の特性のちがいをいなどを含め今後の課題といえる。

写真 5.4.2 震源近くの輪島市門前町広岡地区の地すべり内の道路盛土クラック。
