土木学会平成 18 年度全国大会  
研究討論会 研-19 資料

# 新潟県中越地震における「斜面複合災害」 —総合的斜面工学からの検討—

**地盤工学委員会**  
**斜面工学研究小委員会**

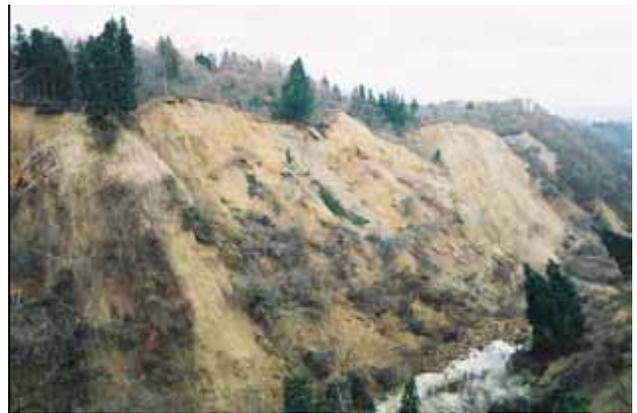
表層崩壊は薄い表層風化帯と植生の根茎がシート状に斜面を滑落したものが特徴的であり、面積的には比較的広い裸地を形成している。河川沿いの急斜面が発達する低標高部に発生箇所が多く、これらの多くは全層なだれの常習地で、草地ないし灌木地となっている。

写真3-1 表層崩壊(旧山古志村大久保)

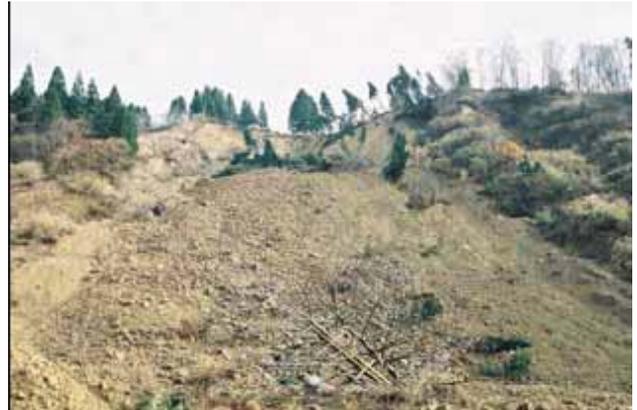
深層崩壊はやや厚い土砂状の風化帯が形成された斜面に認められる。このような風化帯は長期的な風化作用を受けてきたと考えられる比較的標高の高い尾根部周辺に発達するため、深層崩壊は高標高部の尾根付近での発生が目立つ。また、地すべり地形の多い地質特性を反映し、古い地すべりの崩土が大規模に崩落したタイプがある。深層崩壊は、比較的規模が大きいことから、各所で道路の寸断や河川閉塞を引起している。

写真3-2 風化の進んだ堆積軟岩が崩落した深層崩壊(旧山古志村竹沢)

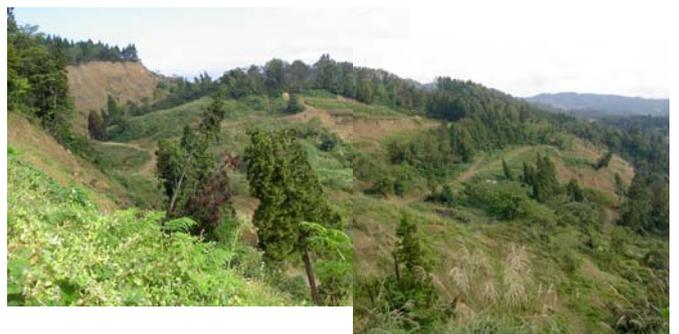
明瞭な地すべり地形を呈する部分での斜面変動であり、代表的なものは芋川左岸などの流れ盤の斜面に認められる。旧地すべりの移動土塊またはその一部が再活動したもので、移動土塊の規模は10万~100万 $m^3$ のオーダーを示し、移動層は全体に風化が進んでいる。いくつかの地すべり移動土塊は河道を閉塞して大きな浸水被害を与えた。

写真3-3 大日山(塩谷)の大規模地すべり

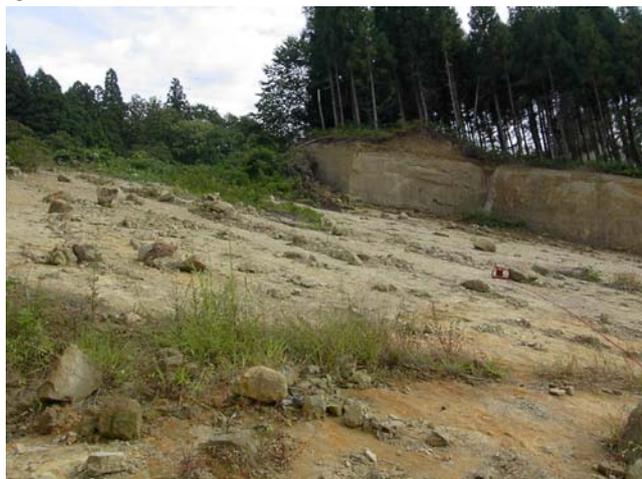
初生すべりに分類されるような岩盤すべりが数カ所で発生している。このすべりは比較的新鮮なシルト岩や砂岩が流れ盤の層理面上を滑動したもので、移動層は地形や岩質等の影響により、地質構造がほとんど乱されていないものや岩盤崩壊のように乱さ

れたものがある。事例で述べるように、地すべり斜面ではクリープ変位が進んで斜面が不安定化していたものと考えられ、厳密な意味での初生すべりではない

写真 3-4 小千谷市横渡における岩盤すべり

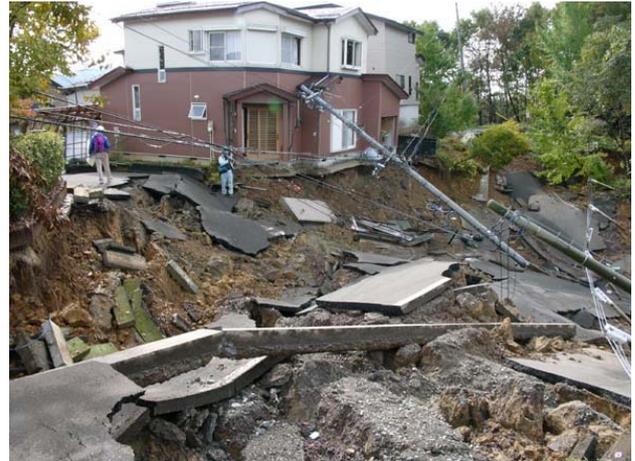
被害は周縁の盛土部に作られた外周道路とそれに沿った住宅に集中し、団地の中央部にはほとんど見られない（図 4-1）。このうちの 5 箇所では、斜面が崩壊し大きな被害が発生した。これらは、全て浅い谷の谷頭部に相当し、盛土が谷埋めの形式となった。高精度表面波探査により盛土の厚さ・形状・

写真 4-1 高町団地における谷埋め盛土崩壊の頭部  
(67 地点 : 04.10.31)

高町地区の大規模な盛土崩壊箇所は, 補強盛土工法による復旧が行われているようである. また, 傾倒した擁壁工の補強としてはグラウンドアンカー工が施工されている. 旧山古志村内の宅地の復旧は 2005 年 12 月現在で, あまり進んでいない.

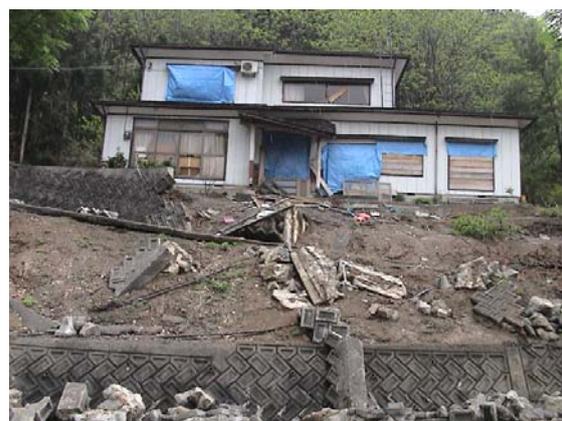
写真 4-2 典型的な宅地の地震被害。擁壁などの急斜面部は容易に破壊され崩壊している。2005 年 12 月には、家屋は全て撤去されていた。(53 地点 : 05.5.15)

典型的な宅地盛土の滑動は、傾斜地にブロック積み擁壁を積み、背後を盛土して平坦な宅地を造り、

住宅が建設されてる箇所に発生した. 片盛り型の造成地である (写真4-2).

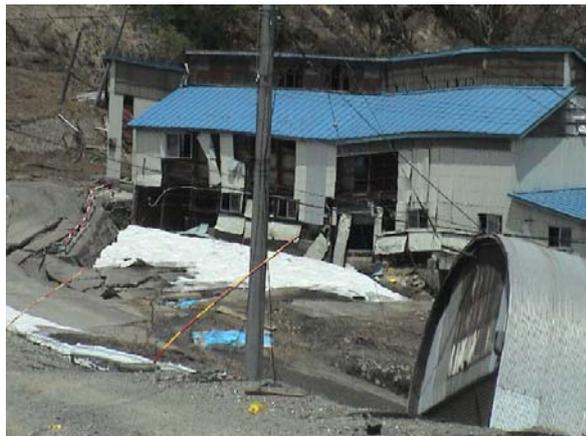
写真 4-3 建物の基礎が谷埋め盛土 (沢埋め土砂) 上にあり, 変形著しい. (23 地点 ; 05. 5. 14)

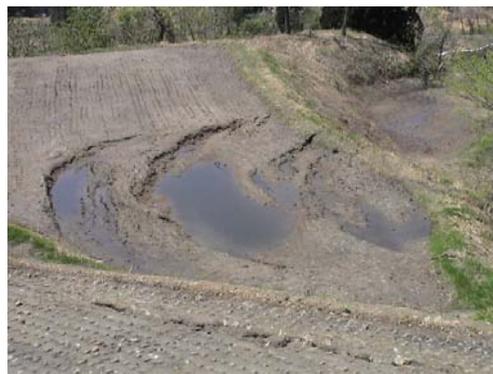
写真 4-4 旧山古志村の中の農地に発生した地震時盛土変動の特徴的な形態. 側部に向かってアーチ状の形状となっている.

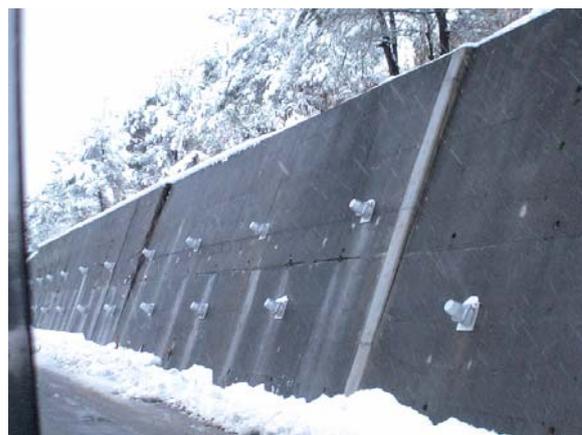
写真 4-5 高町団地へ昇る道路沿いの擁壁は, 背後の盛土が変動したため, アンカー工で対策してある. (66 地点 : 05. 12. 10)

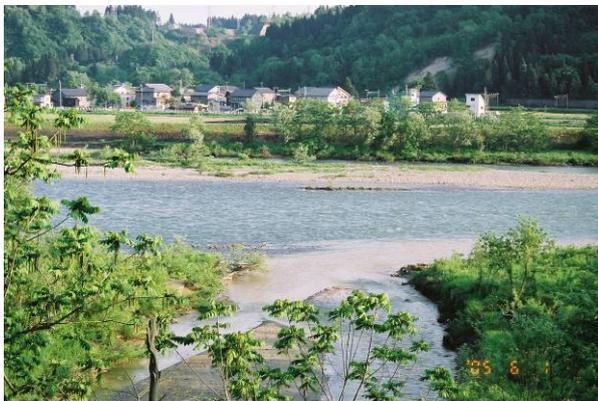
写真5-1 芋川と魚野川の合流点(旧堀之内町)

手前の芋川から魚野川本流に濁水が流入している(2005年6月1日撮影)。

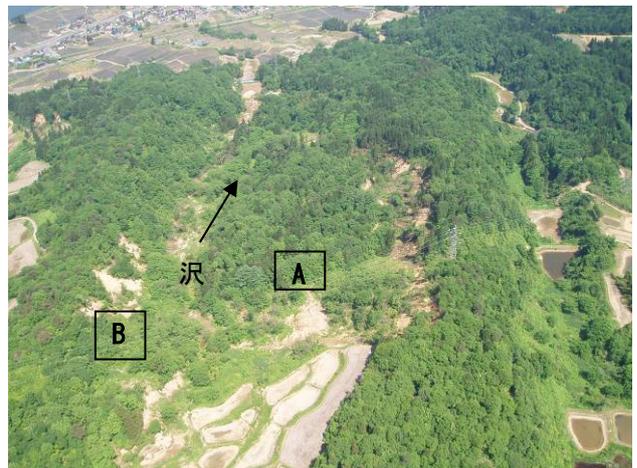
写真5-2 ケスタ状地形に発生した斜面崩壊(長岡市妙見) 林野庁関東森林管理局提供

沢を挟んで、流れ盤の左岸側が緩斜地、受盤の右岸側が急斜地のケスタ状地形を呈している。緩斜地(A)は、広葉樹高木林・スギ林が分布しているが、岩盤地すべりが再活動している。また、急斜地(B)は、なだれ常習地に見られる広葉樹低木林の分布地であるが、表層崩壊が発生している。

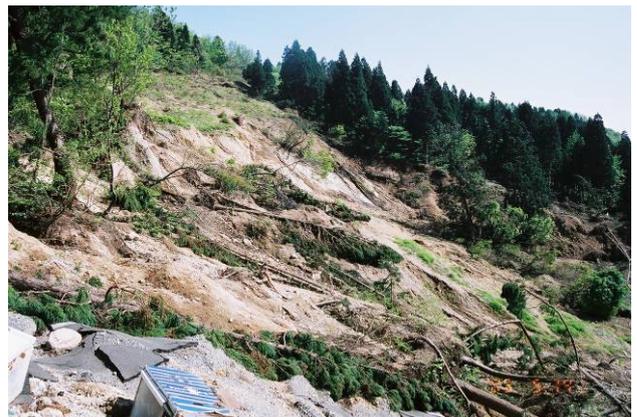
写真5-3 緩斜面(流れ盤)の地すべりの再滑動により崩落したスギ林(小千谷市小栗山)

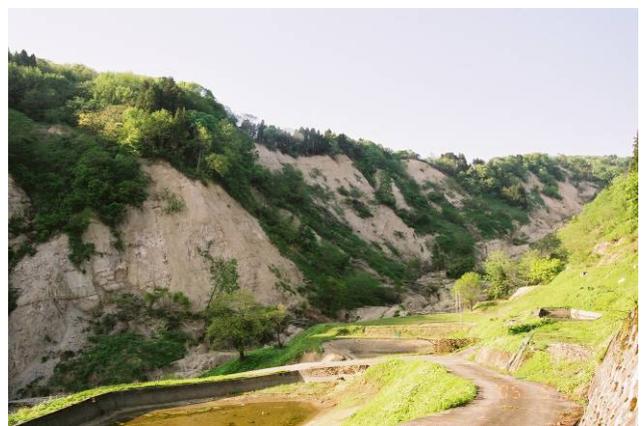
急斜地の多くは、積雪の移動、なだれにより高木林の成立が妨げられて、広葉樹低木林が発達している。こうした急斜地の広葉樹低木林は、昭和30年代ないし昭和40年代の初めまで、主として燃料用の粗朶を採取するために、10年前後の短い周期で繰り返し伐採されていた旧薪炭林が多く、樹高4m程度の株立ちしたウツギ・カエデ類によって構成されており、樹木の多くは斜立ないし匍匐している。今回、急斜地では、土層または強風化層が崩落する表層崩壊が多発した(写真5-4参照)。今後は雪食を含めて表面侵食等が進行する危険性が高い。

写真5-4 沢沿いの急斜面(受盤)の広葉樹低木林に発生した表層崩壊(小千谷市小栗山)

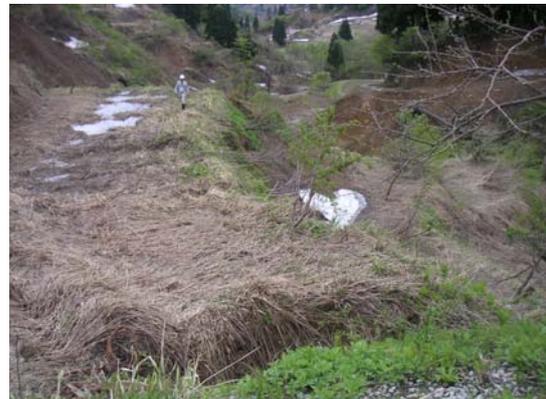
一方では、標高の高い位置など立地条件の不良な箇所造成された手間のかかる棚田・コイ池は、高齢化・少子化の影響により中越地震が発生する以前から放棄が進んでいた。このため、中越地震により農道が寸断され、復旧に手間とっているうちに、いっそう放棄が進むことが予想される(写真7-2)。

写真7-2 放棄棚田 (尼谷地 05.5.14)

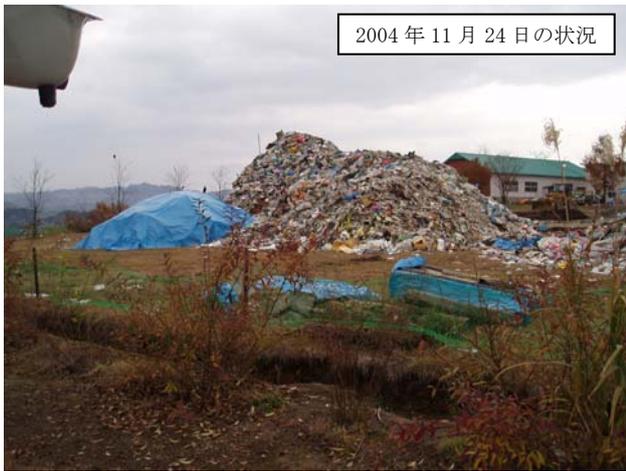
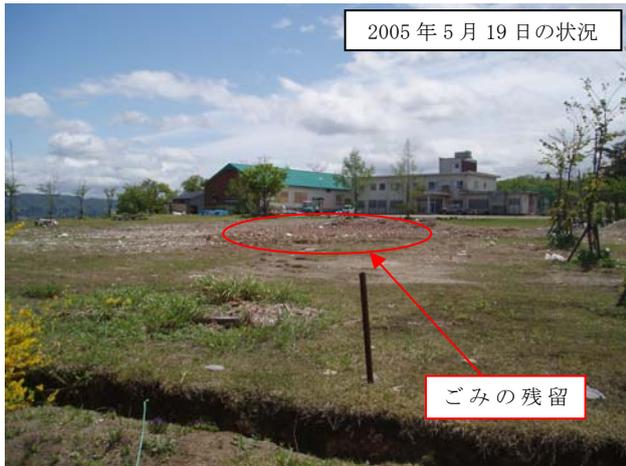
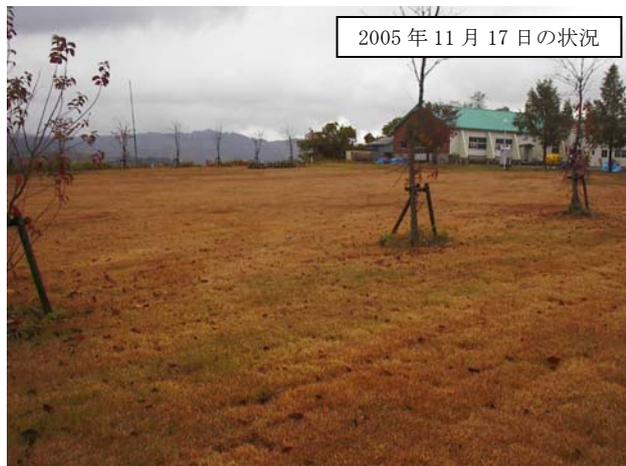
写真 8-1 小千谷市山本山市民の家前広場の仮置き場の状況

このうち、山本山市民の家前広場の仮置き場は、可燃ごみ、缶類、廃プラスチック類、埋立ごみ(不燃・粗大ごみなど:二つの山があり)がそれぞれに分別されて置かれていた。この仮置き場では、臭気があり、フェンスは設置されているものの、その高さは低く一部の廃棄物が場外に飛散していた。

2004 年 11 月の時点で行った仮置き場内のたまり水の調査では、特に重金属の汚染の問題はなかった。一方、可燃ごみの箇所で湯気が立ち、やや温度が高かった。この個所で検知されたガスや水質の状況から考えると、この箇所では、通性嫌気性微生物による酸発酵などが行われている可能性が考えられる。

ほとんどのこうした災害廃棄物は、発生から半年経過した 2005 年 5 月の時点で処理・処分された。この状況を写真 8-1 に示す。

ごみの残留
