平成27年9月関東・東北豪雨の概要

上塩原・赤川地区(那須塩原市)

芹沢地区(日光市)

白石川(日光市岩崎)

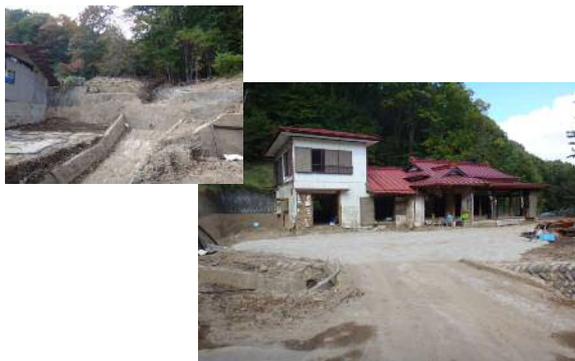
被災家屋付近

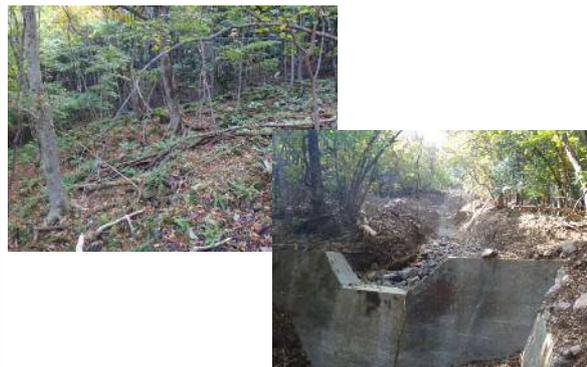
土石流扇状地の状況

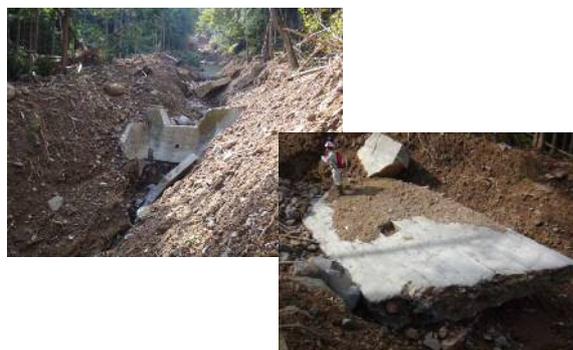
- 火山岩の分布地
安山岩溶岩及び火山角礫岩
- 古くから土砂を排出している小沢である。
- 土石流扇状地の形成
- 崩壊跡地
- 源頭部に崩壊地が発生し、土石流となって流下した。
- 崩壊地は、風化した火山角礫岩を境界に崩落している。
- 設置されていた床固群が被災した。
- 被害: 人家1戸

被災した床固工

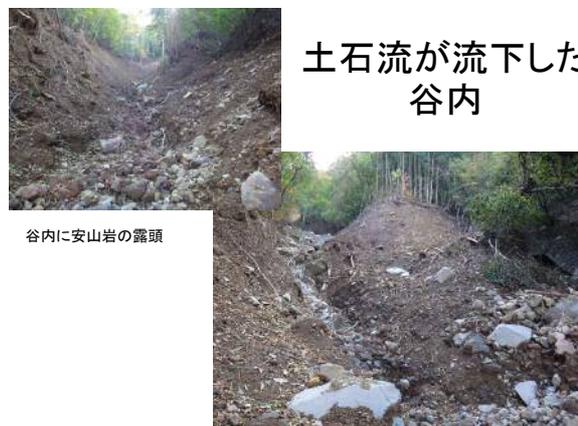
土石流が流下した谷内

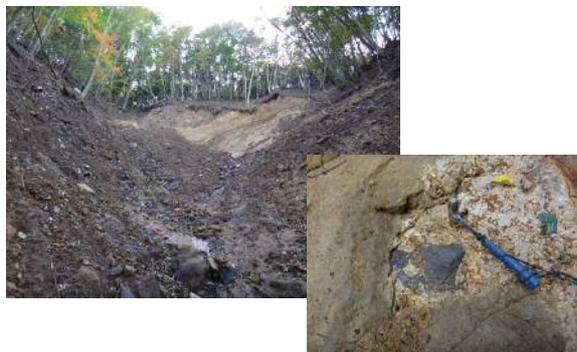
谷内に安山岩の露頭

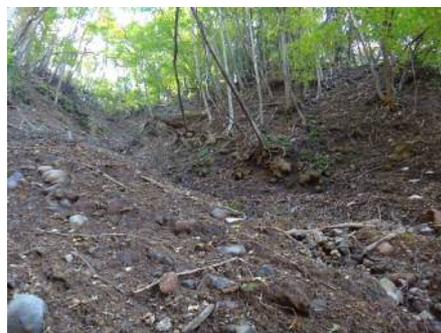
崩壊地跡地

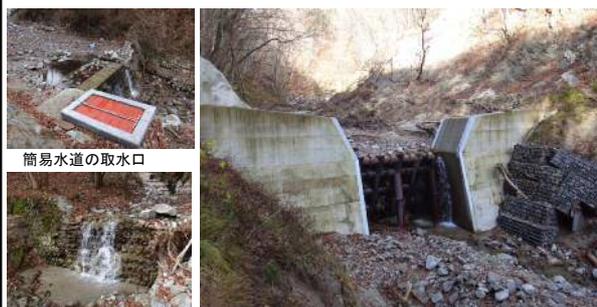
田茂沢第2砂防堰堤

被災した線積ダム

土砂を捕捉したスリットダム

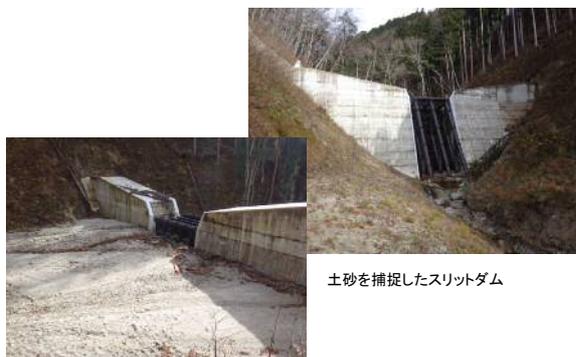
田茂沢第2砂防堰堤

土砂を捕捉したスリットダム

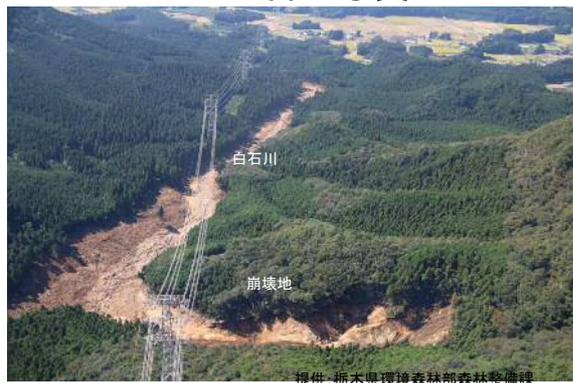
白石川斜め写真

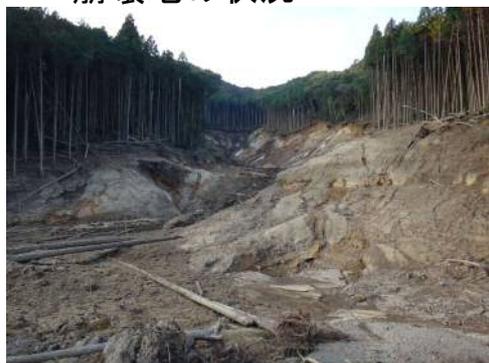
崩壊地の状況

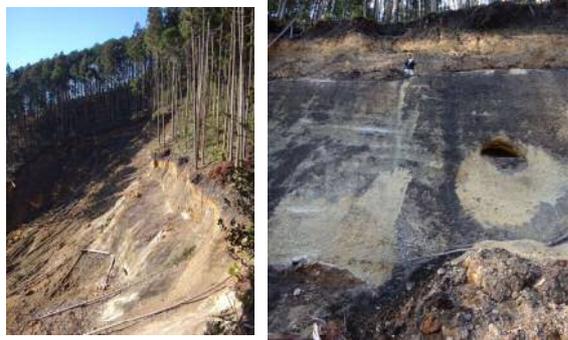
崩壊地内の軽石層

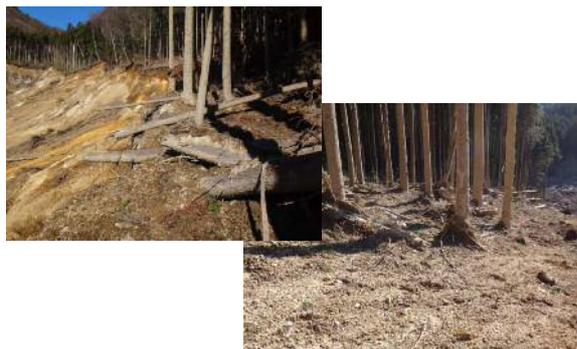
崩壊地下端

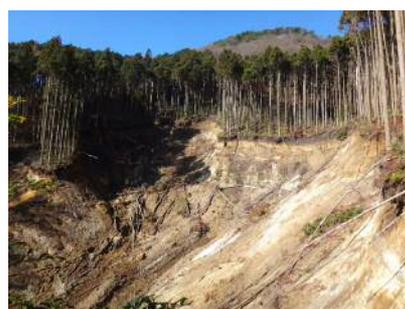
崩壊地上端

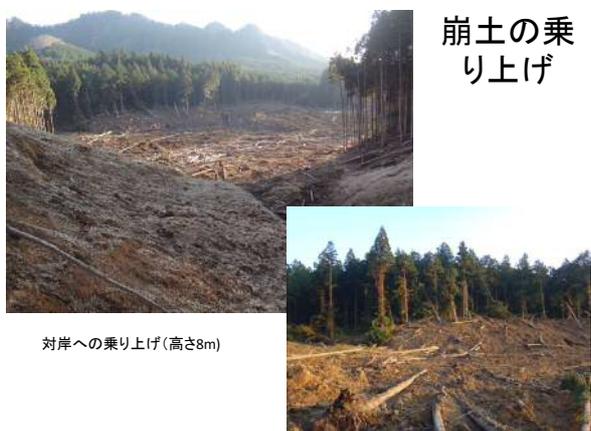
崩土の乗
り上げ

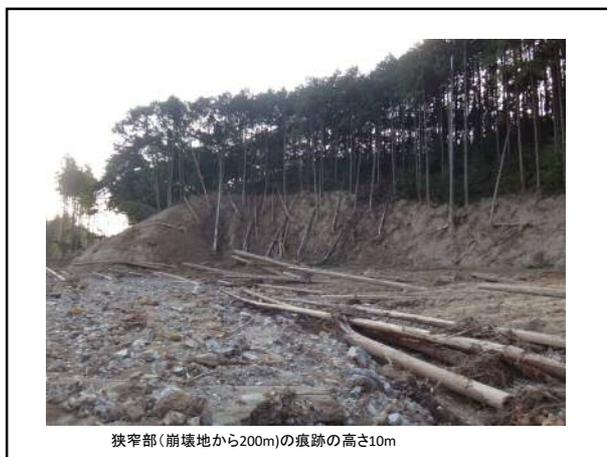
対岸への乗り上げ(高さ8m)

狭窄部(崩壊地から200m)の痕跡の高さ10m

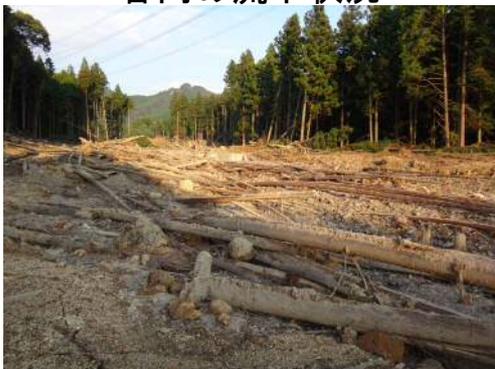
谷内の流下状況
