脆弱な火山国日本での土砂災害の発生メカニズムの究明と  
法制度も考慮した総合的防災・減災対策に関する研究

報 告 書

平成 27 年 3 月

公益社団法人 土木学会  
地盤工学委員会

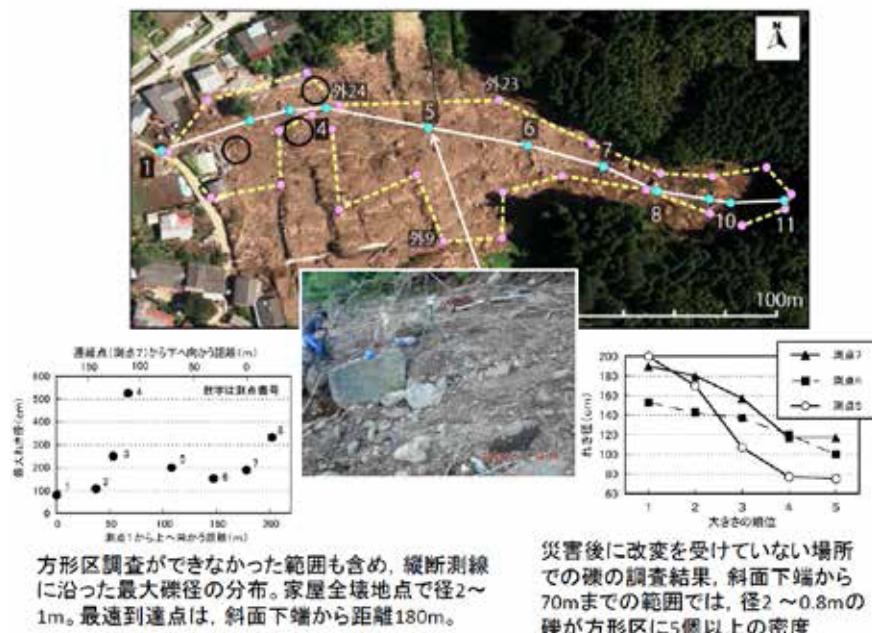
図2.2.10 古城地区の崖錐斜面の崩壊における石礫の長距離移動

1番目は、図2.2.10に示す古城地区の崖錐斜面の崩壊である。図中の測点7が急傾斜地の下端で、そこから崩壊土砂到達先端の測点1までの平均傾斜は11度である。図中の黒丸は全壊した家屋が存在した位置を示し、それらは測点7(急傾斜の下端)から120m及び160m離れている。したがって、急傾斜の下端から100m以上遠方において家屋が全壊したことが分かる。図中の右図に示すように、急傾斜の下端から70mまでの範囲には、直径2m~0.8mの大きな石礫が10m×10mの方形区に5個以上の分布密度で到達していた。また左図に示すように、家屋全壊地点には直径2m~1mの石礫が到達しており、最遠到達点は急傾斜の下端から180m離れた位置で、そこに直径1mの石礫が達していた。

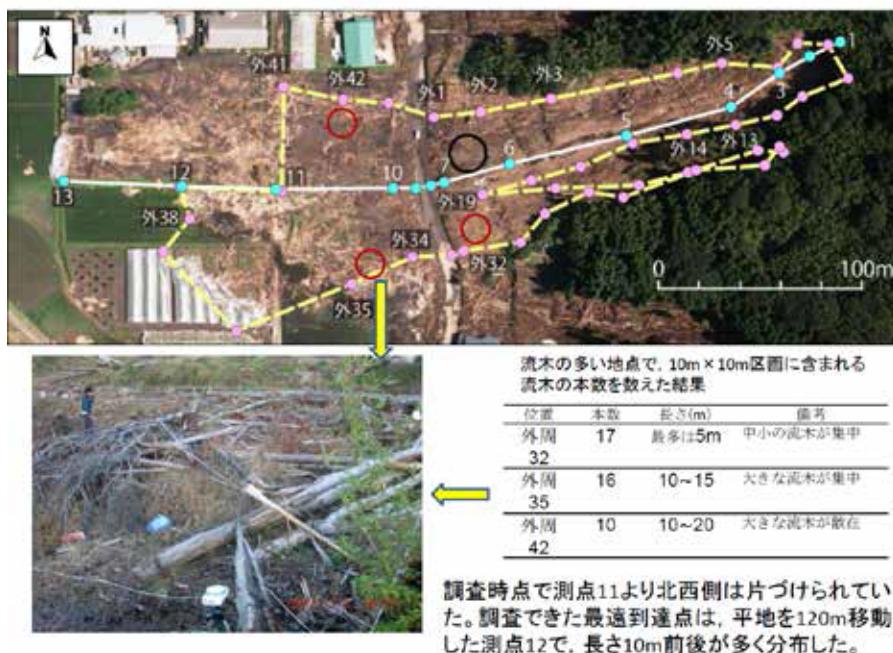
図 2.2.11 手野地区の崖錐斜面の崩壊における流木の長距離移動

2番目は、図2.2.11に示す手野地区の崖錐斜面の崩壊である。図中の測点1から測点6まで傾斜30度未満の斜面において崩壊が発生し、黒丸の位置にあった家屋が全壊した。測点8から13までは平坦な農地であったが、ここに崩壊土砂と流木が氾濫堆積し、その氾濫域の外縁に沿うように舌状に流木が分布した。流木は10m×10mの方形区に10本以上の分布密度で堆積し、流木の最遠到達点であった測点12は平地を120m移動した位置である。こうした状況から、水の多い段波のような流れの先端に多くの流木が含まれ、それが平地を放射状に拡がりながら移動し、100m程進んだ所で停止したと考えられる。

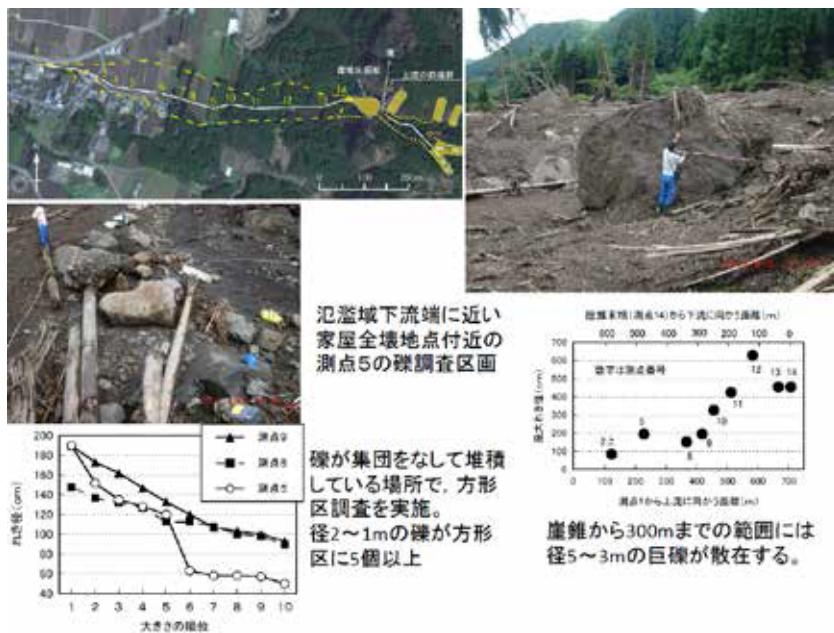
図 2.2.13 坂梨の土石流における石礫の分布

3番目は、図 2.2.12 に示す坂梨地区の土石流である。ここは滝を伴った高さ 50m 程の急崖によって、上流と下流の地形が不連続になっている。上流で発生した表層崩壊の土砂と多量の流水が滝を落下し、滝直下にある崖錐を大規模に侵食して土石流となった。土石流は川のない扇状地を幅 60～100m で流れ下り、長さ 700m にわたって氾濫した。土石流は家屋を損壊させながら、傾斜 2 度付近まで達した。

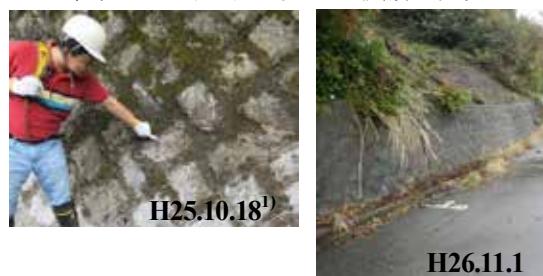
図 3.1.3.4 坑土圧構造物の復旧状況

崩壊土砂は擁壁の上部を通過し、坑土圧構造物の変形や損傷は見受けられない。

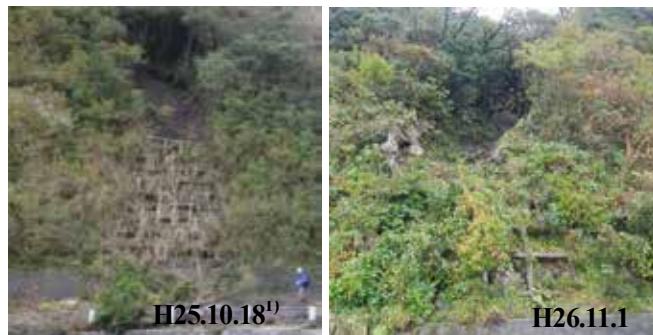
図 3.1.3.5 切土のり面工の復旧状況

現地では切土法面に法枠工が多く用いられているが、ほとんど損傷は見られず、現在は植生が繁茂している。

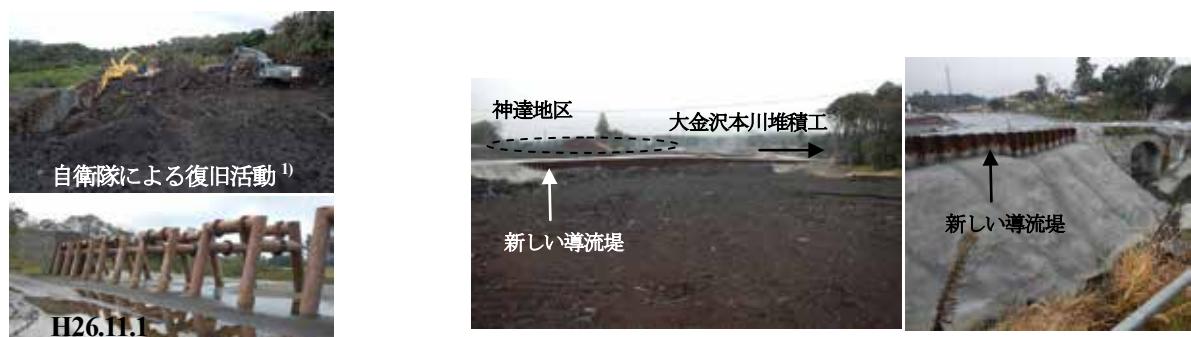
大金沢本川堆積工の上流には多くの土砂流木が堆積した。自衛隊による復旧活動により透過型砂防堰堤は原状回復している。また、鋼製のフレームに損傷は見られない。

甚大な被害を受けた神達地区の上流には鋼矢板による導流堤（高さ  $H=1m$  程度）が設けられている。

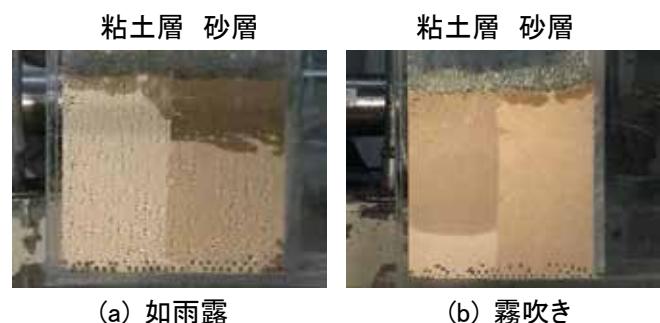
図3.2.3 水の与え方の違いによる土への浸透挙動

図3.2.3は砂層（豊浦砂層）と粘土層（DLクレイ）を接して並べ、(a)は如雨露で降雨を与えた場合、(b)は霧吹きで降雨を与えた場合を示している。図3.2.3(a)をみると、粘土層より砂層の方が水の浸透が速いことがわかる。しかし、図3.2.3(b)は砂層より粘土層の方が水の浸透が速い。浸透挙動は層境で明確に分かれること、雨の降り方と土質で全く異なることがわかる。

幾つかの噴火履歴を持つ火山地域は地層構成を形成する。雨の降り方により、地層への浸透の仕方が変わり、土の強度が変わる。そして、層境で全く異なることが、層理面における滑り破壊の主要因と考える。

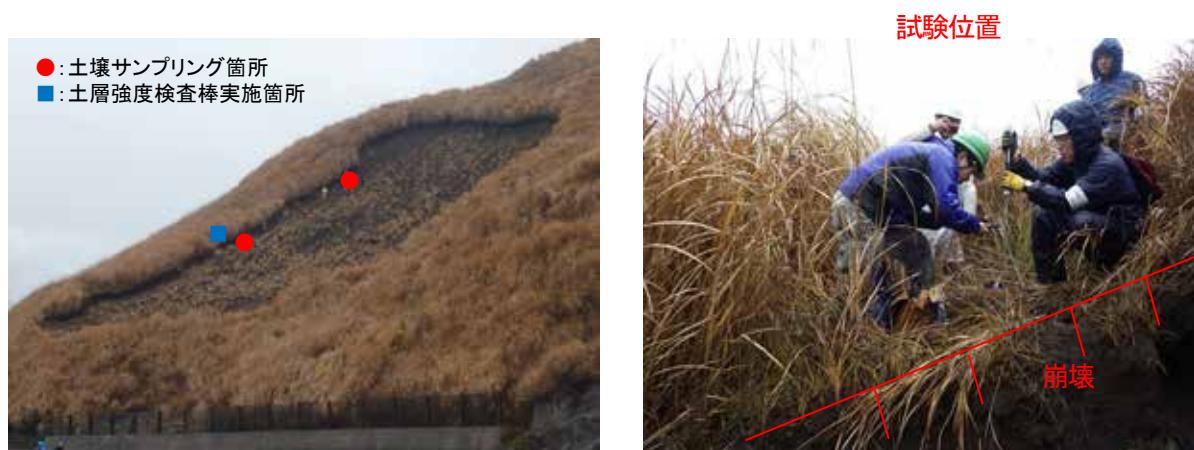
写真 3.3.4.8 崩壊右側方部での土層強度検査棒試験状況

土層強度検査棒は滑落崖上方斜面において3箇所で行い、その平均値を粘着力と内部摩擦角の代表値とした(写真 3.3.4.8)。粘着力  $c=9.1 \text{ kN/m}^2$ 、内部摩擦角  $\phi=25.8^\circ$  である(表 3.3.4.3)。なお、崩壊土層深は 1.0m であり、3箇所の試験はすべて GL-1.00m で行った(それぞれ 1.0m 程度離れた位置で試験を実施)。

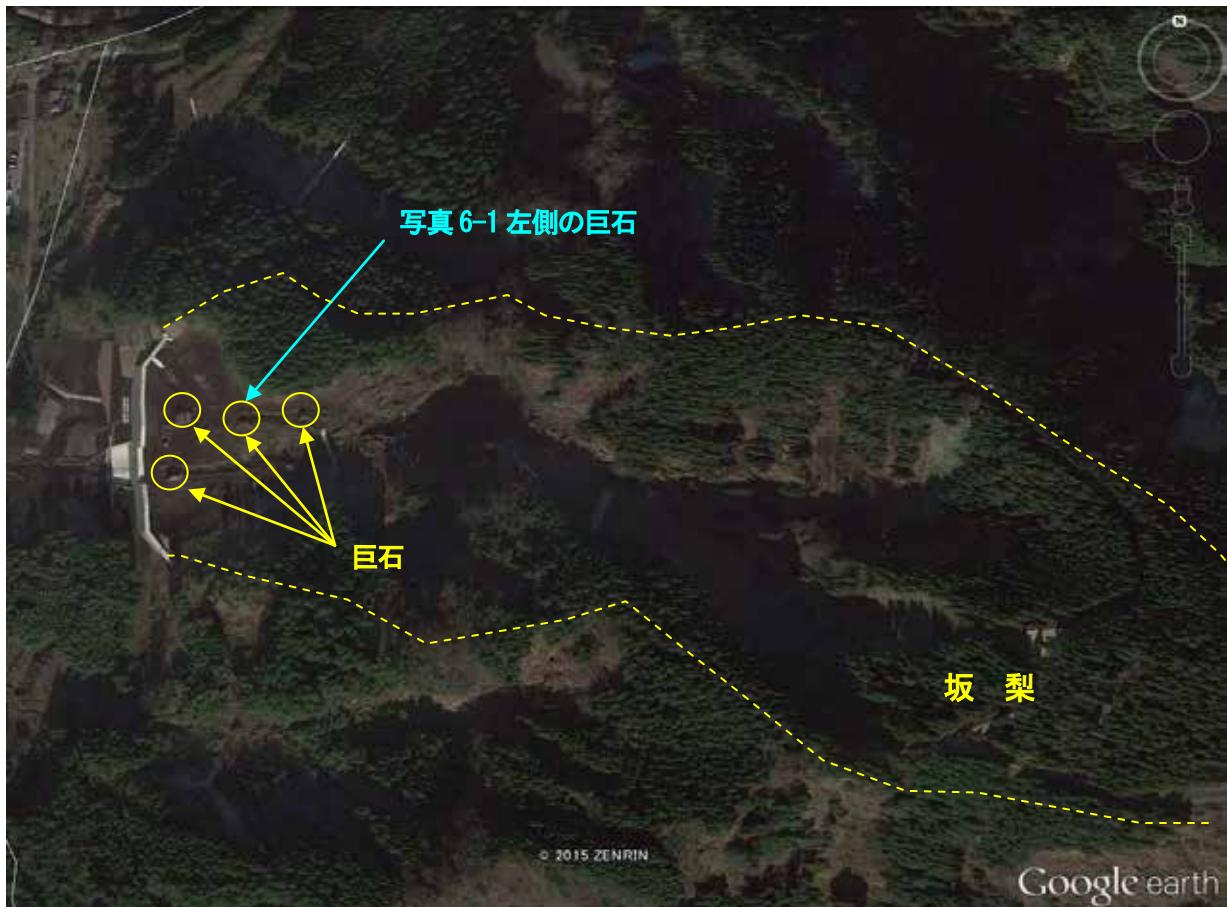
写真 3.3.6.3 坂梨上流域における崩壊地及び巨石分布状況

坂梨の上流域には土砂生産源と想定される崩壊地が認められる（写真 3.3.6.3）。これらの崩壊地の詳細は“3.1.2 上流崩壊地”に示すとおりであるが、黒ぼく層を主体とする表層の崩壊で、崩壊土層の中に巨石は含まれていない。

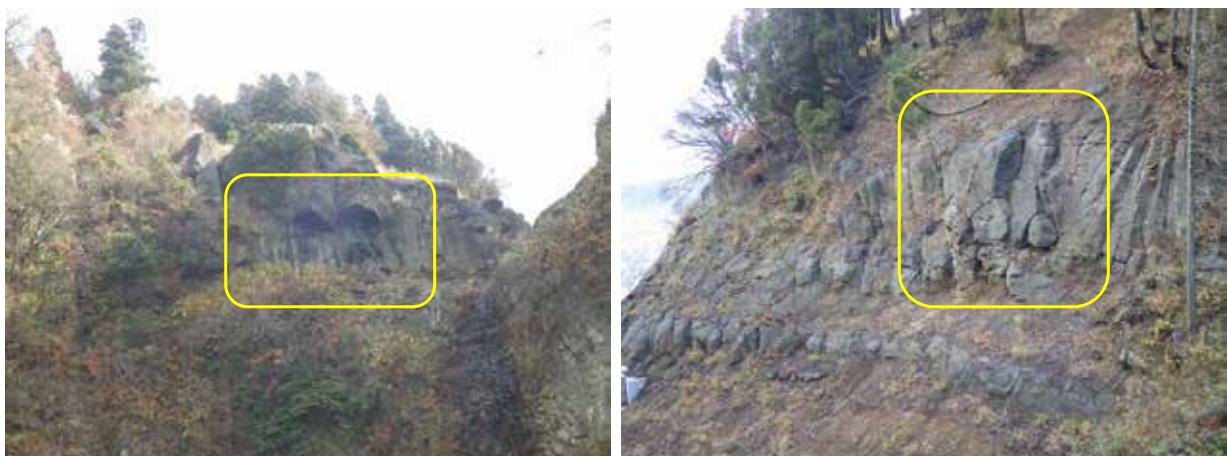
写真 3.3.6.4 節理面からの岩陥崩落箇所(左)とその兆候が認められる箇所(右)

外輪山縁辺部の急崖地には、構成地質である溶結凝灰岩が冬季の水分凍結により発生したと推測される節理面が発達している<sup>4)</sup>。この節理面には融解時の崩落や重力作用により開口が進行している（岩塊崩落の兆候が認められる）箇所が認められる。これらの状況から、出水時に浸透した裂罅水の水圧により緩んだ節理面に沿って岩塊（溶結凝灰岩）が崩落し、そのまま土石流として下流域に流出する形態が、当該地区における巨石堆積の理由のひとつとして推測される。

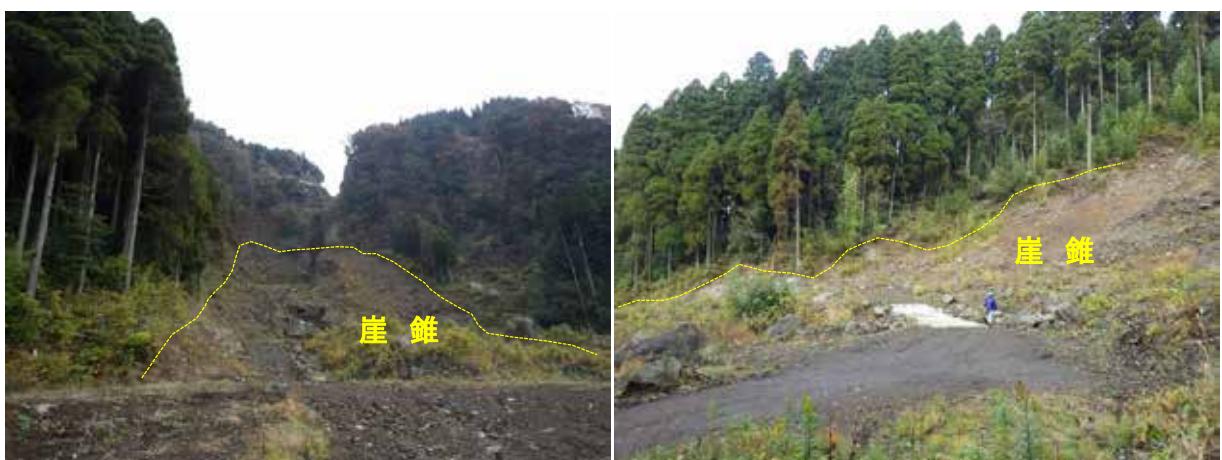
写真 3.3.6.6 滝や急崖部の脚部にみられる崖錐堆積物

坂梨の滝直下では、多量の崖錐が堆積し、その一部が流出した後が認められた。また、この崖錐層には巨石を含むことも確認された。従って、①、②に示した形態で流出し、滝の脚部の崖錐内に堆積していた巨石が、上流からの流水・土石流に取り込まれて今回流出（二次移動）したものと推測される。

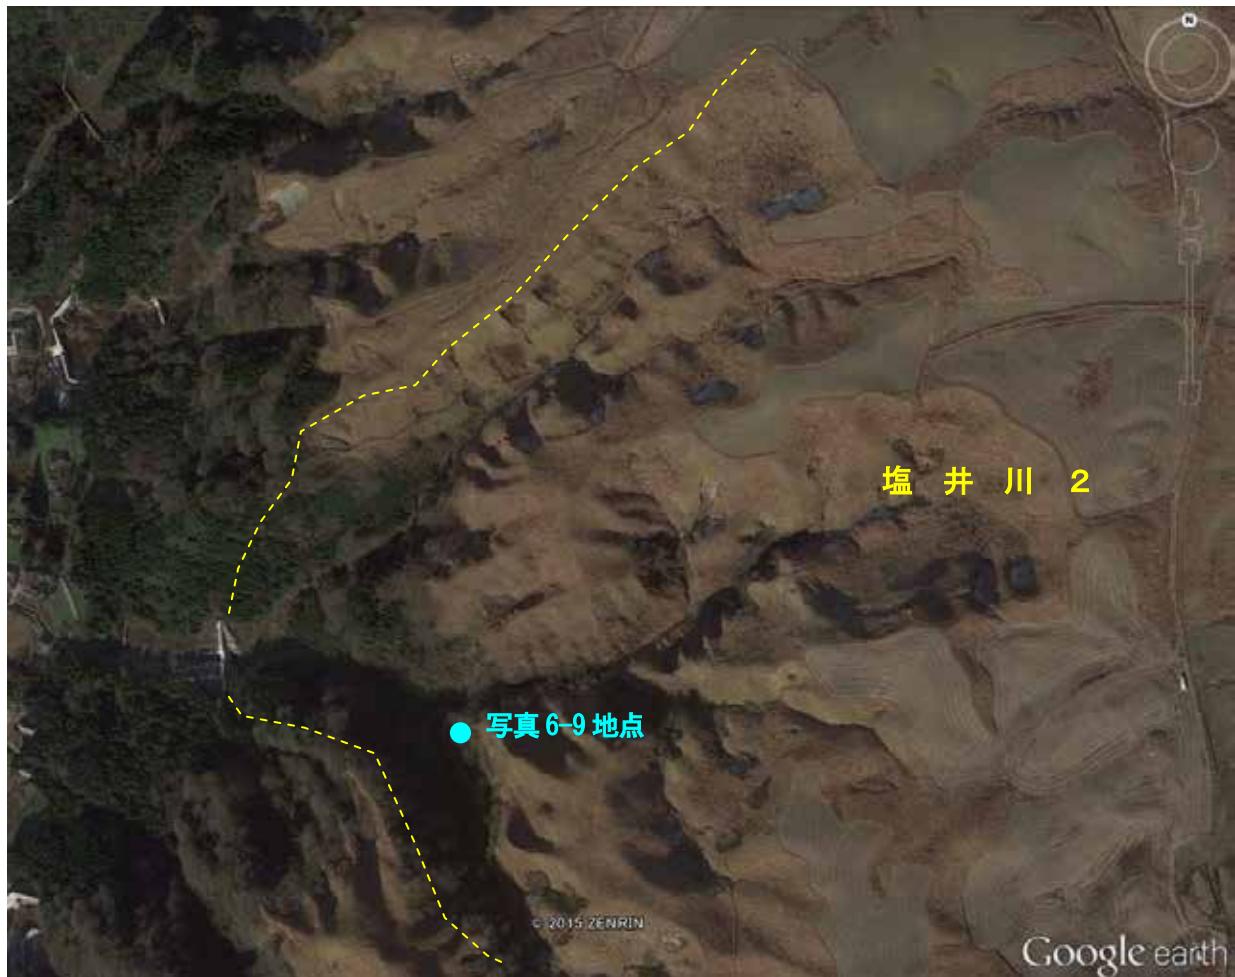
写真 3.3.6.7 塩井川 2 の上流域の崩壊地の分布状況

塩井川 2 の上流域の牧野では、“3.2 箱石峠”に示した形態の表層崩壊が多数認められる（写真 3.3.6.7）。坂梨の表層崩壊と同様にこれらの崩壊地には巨石は含まれない。

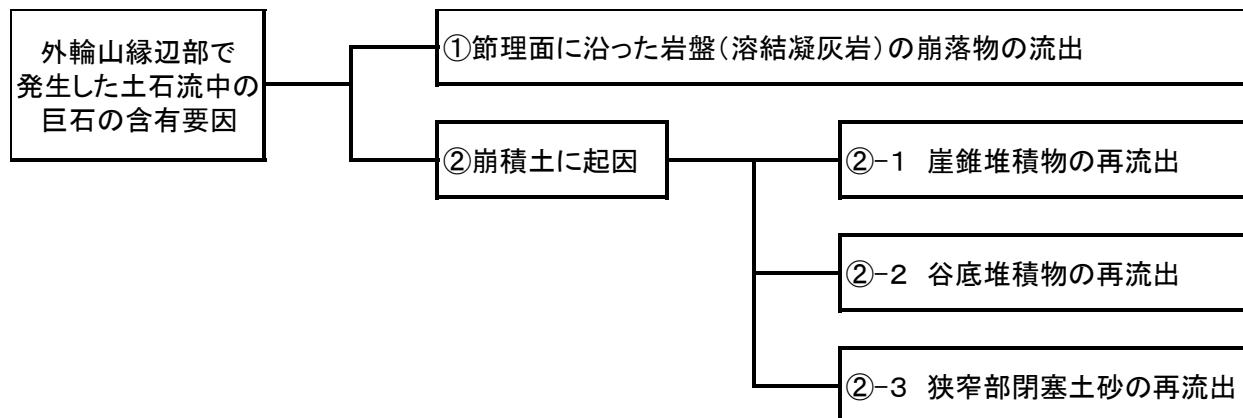
図 3.3.6.1 土石流中に巨石が含まれる要因

崖錐堆積物の流出は、滝・急崖地の脚部に堆積した崖錐中の巨石が再流出する形態のことである。谷底堆積物の流出とは、谷底に堆積した巨石が再流出する形態のことである。狭窄部閉塞土砂の流出とは、谷底堆積物のうち狭窄部に大量に堆積した土砂が一気に再流出する形態である。ただし、本調査では狭窄部閉塞土砂の流出の危険箇所は確認したが、同形態による土石流の発生箇所は確認できなかった。

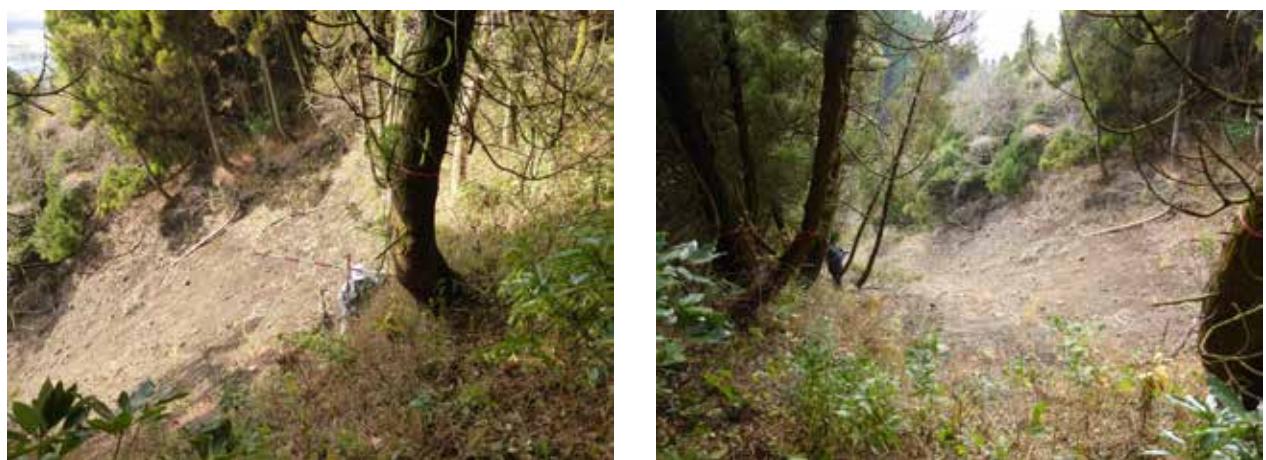
写真 3.3.7.2 対策工未実施の崩壊斜面の状況

隣接する崩壊地周辺の林況植生(写真 3.3.7.2)は、スギ・ヒノキのおよそ 20~30 年生程度が植栽されているが、形質のほとんどが根曲りである。また、除伐や間伐の形跡が少ないとからも、生育環境は悪い。そのため、下層植生の乏しい箇所が多く、窪地状に表土の抜け落ちた箇所も点在している状況下にある(写真 3.3.7.3)。その窪地では、土壤がパイプ状に抜けているのが確認できる(写真 3.3.7.4)。

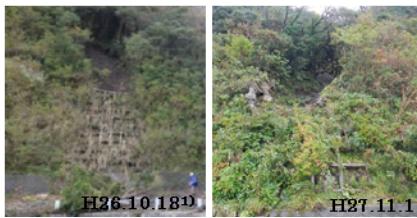
### 切土のり面工の復旧状況

1) 土木学会・地盤工学会・日本応用地質学会・日本地すべり学会: 平成25年10月台風26号による伊豆大島豪雨災害緊急調査団報告会, H26.1.23.  
現地では切土法面に法枠工が多く用いられているが、ほとんど損傷は見られず、現在は植生が繁茂している。

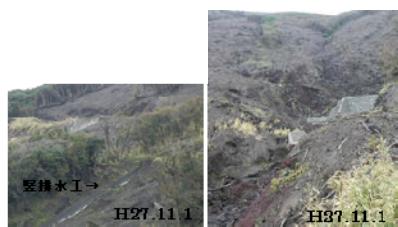
### 道路排水施設の復旧状況

道路排水工が完全に復旧していないため、雨水排水は主に堅排水工や沢を経由して流れると見られる。
