#### 4.2.1 白馬村・小谷村の斜面崩壊

##### (1) 北城(姫川右岸)の表層崩壊(ハスバートル)

## 4.2.2 斜面崩壊と地質・活断層の関係

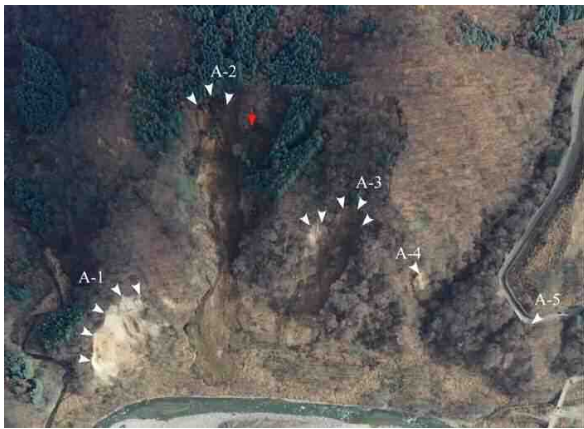
写真-4.2.1.1.1 崩壊グループAの全景  
(地震直後にアジア航測が撮影した空中写真)

崩壊グループ A では、崩壊が 5 つ発生した(写真-4.2.1.1.1)。崩壊 A-1 は、北西方向の稜線付近(標高約 700 m 付近)から発生したもので、斜面下部の崩壊土砂が限定的であることから、ごく表層の部分で発生したものと判断される。崩壊幅は約 70 m、高さは約 40 m である(写真-4.2.1.1.2)。崩壊 A-2 は、谷地形の標高 780 m 付近の遷急線付近から発生したものである。その背後も崩壊地形を呈しており、繰り返し崩壊していたと考えられる。空中写真(写真-4.2.1.1.1)から、発生土砂の一部が斜面内に残っており、一部が末端の狭窄部分を越え、河床付近で堆積していることがわかる。頭部では馬蹄形を呈し、崩壊土砂が谷地形沿いに下へ移動し、末端では流動に伴うような痕跡が見える。崩壊発生部の規模は幅が約 40 m、高さが約 90 m と推定される。崩壊は数 m の厚さがあると推定される。A-2 崩壊の南側(斜面から谷側に向かって左側)に、亀裂が発生しており(写真-4.2.1.1.1の赤い矢印)、不安定化していると考えられる。

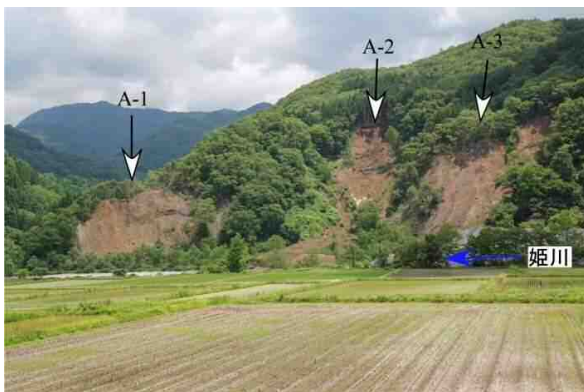
写真-4.2.1.1.2 崩壊A-1～A-3の全景

A-3 は、A-1 より深いと考えられるが、A-2 より浅い表層崩壊と推測される。崩壊は標高が 720 m の遷急線付近から発生したと推定され、堆積土砂が少ない。また、斜面上に崩壊に伴う倒木が見える。崩壊の幅は約 40 m、高さは約 50 m と推定される。

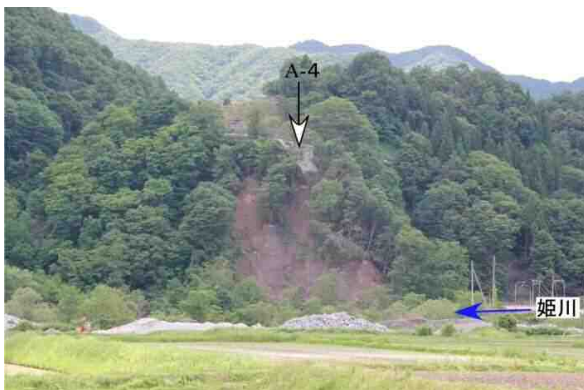
写真-4.2.1.1.3 崩壊A-4の全景

崩壊 A-4 と A-5 は幅 10 m 程度の小規模なものである。崩壊 A-5 はやや凸型斜面で発生した表層崩壊である。崩壊の頭部は道路の路肩に当たる。

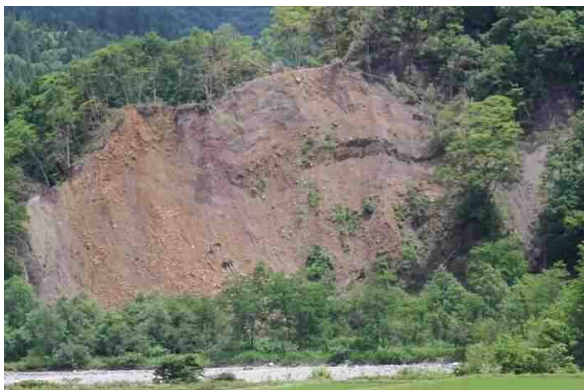
写真-4.2.1.1.4 崩壊A-1(拡大写真)

崩壊発生箇所とその周辺の地質図を図-4.2.1.1.3に示す。崩壊グループAとBともに、新第三紀の火山岩類の分布域で発生したものである。調査地の東側の山地には新第三紀の堆積岩が広く分布するが、崩壊斜面のすべてが新第三紀火山岩類分布域である。しかし、崩壊後の斜面をみる限り、斜面構成物は礫状になっており、風化、破碎などが進んでいたことが推測される(写真-4.2.1.1.4)。

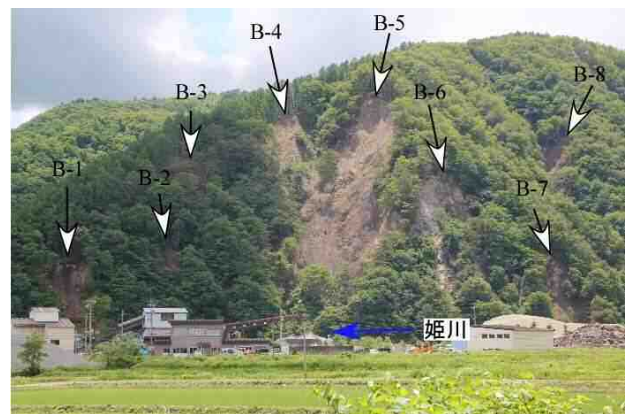
写真-4.2.1.1.5 崩壊B-1～B-8の全景

崩壊B-4とB-5は、標高約800mの遷急線付近の凸斜面から発生した。崩壊の最大幅は約30m、高さは約100mと推定される。なお、崩壊土砂量は限定的で、深さが1～2m程度の表層崩壊と考えられる。崩壊B-6は、対策した既存崩壊の一部が残っており、既存崩壊の一部が再崩壊したと考えられる(写真-4.2.1.1.5)。

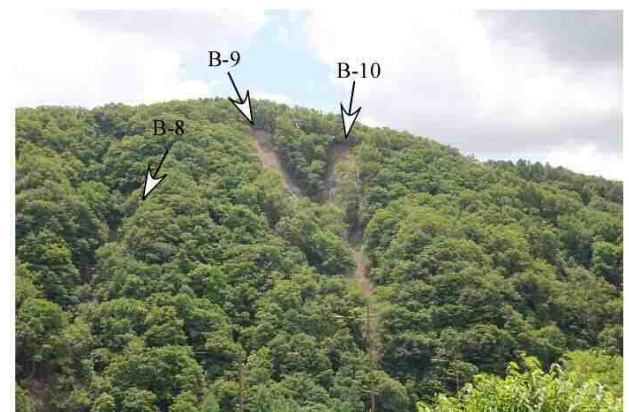
写真-4.2.1.1.6 崩壊B-9、B-10の全景

崩壊B-9とB-10は、斜面上部の遷急線付近から発生したものである。崩壊の規模は幅が20～30m、高さが100m程度と推定される(写真-4.2.1.1.6)。

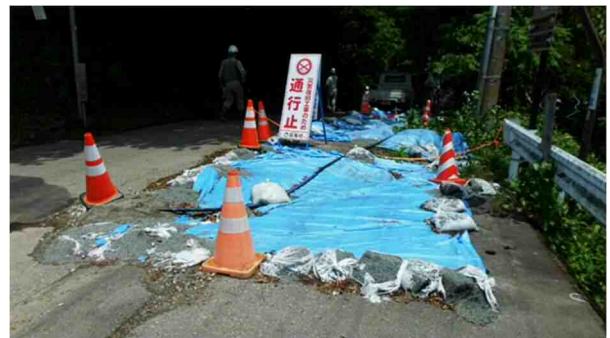
写真-4.2.1.2.1 道路進行方向に延びる崩壊

長野県北安曇郡白馬村にある姫川第二ダム周辺では、道路の崩壊が確認された。姫川第二ダム自体への損傷は確認されなかった。写真-4.2.1.2.1に道路の崩壊概況を示す。向かってガードレールより右側は一級河川・姫川水系姫川が流れ、左側(山側)は鉄道大糸線が走っている。写真-4.2.1.2.1にブルーシートで覆われている部分について、沈下が確認できる。一方、それより左側(山側)は道路等の変状は特に確認できなかった。これは、ブルーシートで覆われている部分とそれ以外で被害に大きく差がでていることを示している。この沈下した部分は道路進行方向に対して延びており、道路拡張のための盛土部分と推測される。

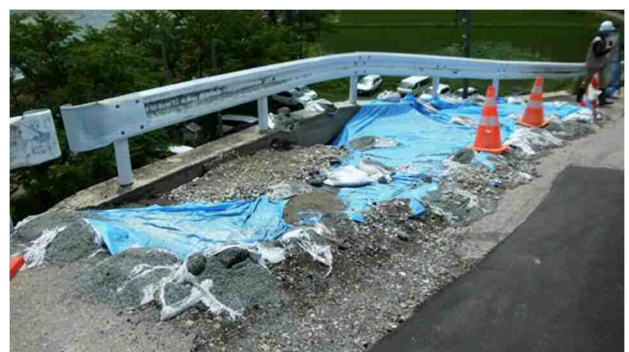
写真-4.2.1.2.2 道路沈下概況

写真-4.2.1.2.2は、写真-4.2.1.2.1の近くで、道路損傷と河川側のガードレールが設置してある擁壁を示している。この写真より、擁壁の高さに比べ擁壁周辺で地盤が沈下していることがわかる。2014年11月19日～22にかけて降水はなかった。不飽和地盤のゆすり込み沈下と思われる。

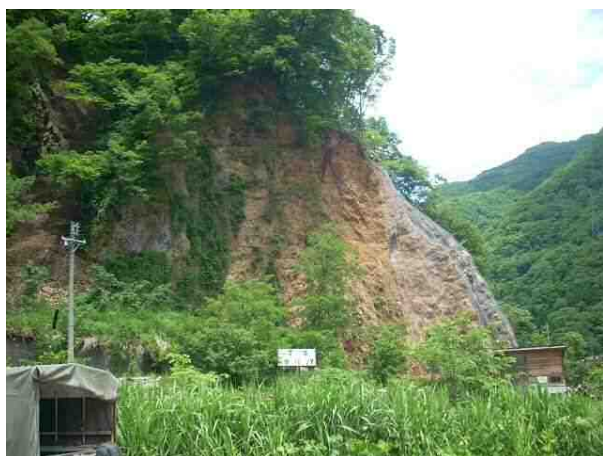
写真-4.2.1.3.1 通地区の斜面崩壊全景（A地点）

A地点およびC地点の崩壊は、尾根部の斜面の凸状部が崩壊したものと考えられる。写真-4.2.1.3.1や写真-4.2.1.3.6にみられるように凸状の痕跡が残っている。これまでも、斜面の凸状部や尾根近傍で地震動は増幅されることが知られている。また、写真-4.2.1.3.7にもみられるように割れ目系が発達している。この通地区は、シームレス地質図に示されるように、後期中新世～鮮新世の安山岩類が分布し、節理系が発達しているものと考えられ、写真-4.2.1.3.7や写真-4.2.1.3.8にみられるように一部開口してゆるんでいる箇所もある。尾根近傍の凸形状といった斜面形状の特性による地震動の増幅と節理系などの割れ目系の発達した岩が、こうした表層崩壊を引き起こす素因となったものと考えられる。

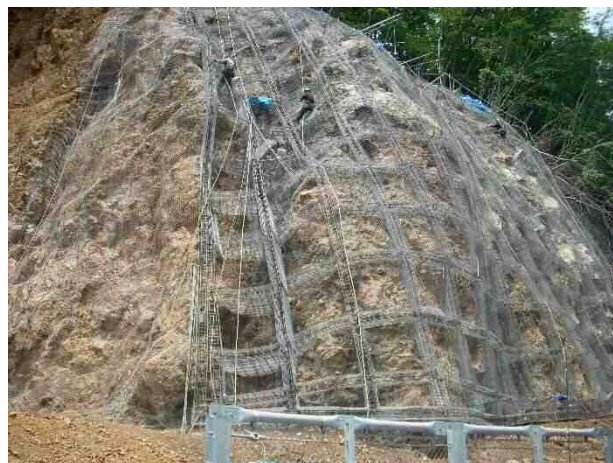
写真-4.2.1.3.2 A地点の対策状況

A地点は、道路沿いということもあり、写真-4.2.1.3.2や写真-4.2.1.3.3にもみられるように、吹付法砕工、コンクリート法砕工、ロックボ

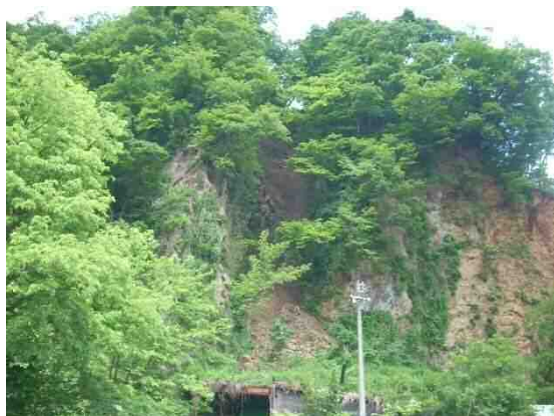
写真-4.2.1.3.4 小沢の土砂崩壊（B地点）

図-4.2.1.3.1に示したように、対策工の実施されているA地点の他に、規模はA地点より小さいが、B地点で小さな集水地形となっていてところの土砂流出（写真-4.2.1.3.4）、A地点よりは規模は小さいが、小さな尾根地形を示す部分の表層崩壊によるネットの破損が生じているC地点（写真-4.2.1.3.6）の3か所に斜面の変動が見られる。

一方、B地点は小さな集水地形を示していることから、過去においても表層崩壊や崩積土の流出が降雨や地震などにより発生していたものと考えられる。なお、このB地点の崩積土の流出は、地震直後に発生したのか、地震後地盤が緩みその後の降雨などにより発生したのかまではわからない。同じように、C地点の表層崩壊も、地震直後か否かははっきりとはしないが、地震力を増幅しやすい地形と割れ目構造が起因となっていることは確かであろう。

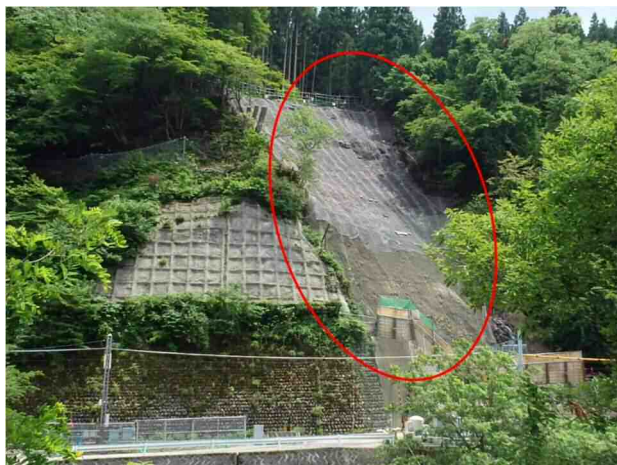
写真-4.2.1.4.1 全景

JR 大糸線の白馬大池駅から千国駅方へ約 800m 至った右側斜面で表層崩壊が発生した（写真-4.2.1.4.1）。崩壊の規模は、最大幅約 20m、高さ約 30m、深さ 1~2m（目測）と推定される。崩土は、急崖な斜面を流下し、斜面下方の道路および鉄道を埋めた（H26 年 12 月 6 日時点で崩土は撤去済みである）。

（写真右側、ネット掛けされている斜面が崩壊した）

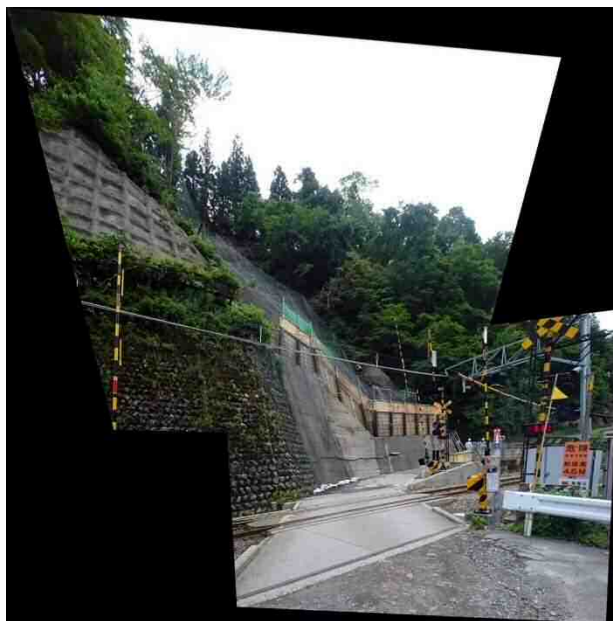
写真-4.2.1.4.2 地すべり末端部の擁壁および吹付法  
枠工に新しい変状無し

地形図を図-4.2.1.4.2 に示す。対象地は、姫川の右岸斜面であり、地すべりブロックの末端部に位置する。末端部の擁壁（H=2~5m）や吹付法枠工等の構造物に新しい変状は見られないため（写真-4.2.1.4.2）、今回の地震においては地すべり本体の変動は無かったものと思われる。

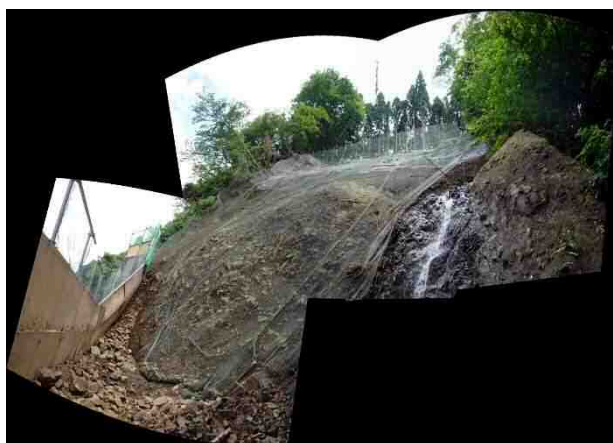
写真 4.2.1.4.3 崩壊面の状況

崩壊面は、礫（ $\phi 10\sim 30\text{cm}$  主体）混じり土砂が露出しており、崩壊のすべり面はこの土砂層内に生じたと見られる（写真-4.2.1.4.3）。なお、崩壊斜面に向かって右側の湧水箇所（湧水多量）は、侵食により安山岩溶岩が露頭する（写真-4.2.1.4.4）。

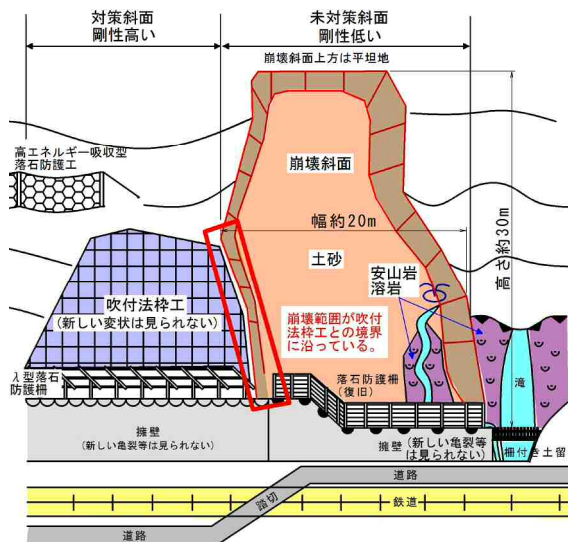
図 4.2.1.4.3 周辺斜面の展開図  
(剛性の高い斜面と低い斜面を示す)

周辺斜面の展開図（概要）を図-4.2.1.4.3に示す。この崩壊で見られた特徴は、崩壊範囲が隣接する吹付法砕工の境界に沿っていることである。この理由は剛性の高い吹付法砕工を設置したことにより、相対的に剛性の低い隣接斜面に崩壊を誘発させたと考察できる。メカニズムを以下に述べる。

- ① 剛性の高い吹付法砕工と剛性の低い土砂層とは、地震の震動に対する挙動が異なる。
- ② これに伴い、境界部に大きなせん断ひずみが集中し、境界部に破壊（亀裂）が生じる。
- ③ 亀裂を生じた境界部が右側部の滑落崖となり、崩壊した。

今後、剛性の異なる箇所が境界となる崩壊事例を集積し、検証することが望ましい。

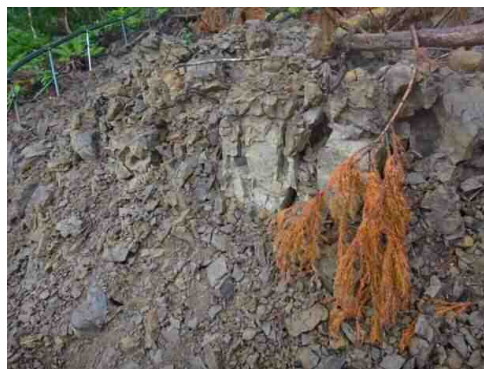
写真-4.2.1.5.1 カクレ沢に見られる泥岩の岩塊

右岸側は流れ盤斜面、カクレ沢のある左岸側は受盤斜面である。中谷川流域には、地すべり地が多いが、左岸側は受盤斜面であるために、右岸側より地すべり災害は少なく、規模も小さいとされている<sup>5)</sup>。現地で顕著な露頭を確認することはできなかったが、粘土化した崩土中に泥岩（一部砂岩）の岩塊がみられることから、泥岩を主体とした堆積岩の分布地と考えられる。

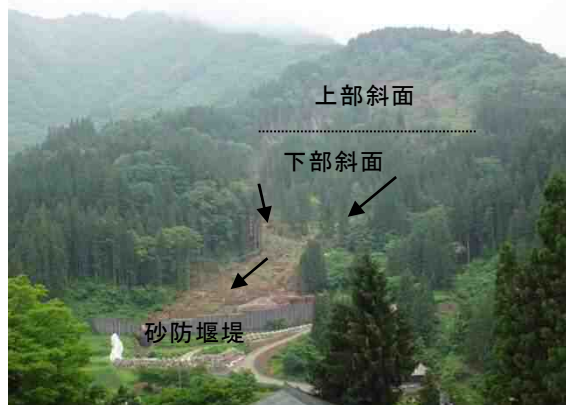
写真-4.2.1.5.2 カクレ沢の全景  
(対岸の八方岩の地すべりからの遠望)

カクレ沢は、沢出口から斜面上端まで直線距離 0.7 km、標高差 300 m の短小な沢であるが、出口付近には、中谷川の河岸段丘上に、小規模な扇状地が形成されている。この扇頂部には、鋼製砕砂防堰堤が設置されている。また、流域のほとんどを地すべり地形が占めており、横孔ボーリング、水路（コルゲート）などの抑制工が施工されていたようである。地震では、この地すべり地形内の崩土が長さ 400 m、最大幅 200 m にわたり再移動したと見られ、移動土砂は砂防堰堤まで押し出した。移動した斜面は、標高 700 m 付近を境に、上部斜面と下部斜面に分けられるが、下部斜面は、2 筋に分かれて移動し、中央にスギ林からなる斜面が残っている。

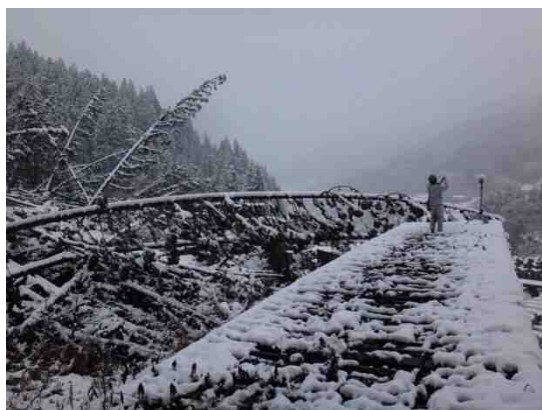
写真-4.2.1.5.3 移動土砂を捕捉した砂防堰堤

斜面末端の沢内は、移動土砂により埋没しているが、被災した床固工の一部がみられる。移動土砂（倒木を含む）の先端は、沢出口に設置されていた鋼製砕砂防堰堤（平成 11～15 年度施工、高さ 8m、長さ 137m）により捕捉されている。地震前の写真を見ると<sup>6)</sup>、砂防堰堤の背面には衝撃力を緩和するための盛土が施工されており、移動土砂の衝突による変状等は見られず、砂防堰堤は有効に機能している。なお、地震後の応急対策として、鋼製砕砂防堰堤の下流に、コンクリートブロック積が設置されている。

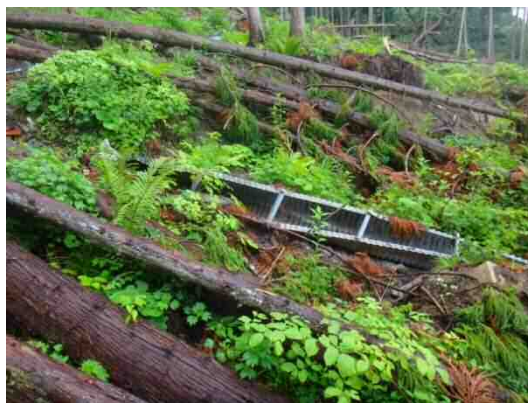
写真-4.2.1.5.6 被災したコルゲート水路

上部斜面は、複数の滑落崖が階段状に発生しており、被災した横孔ボーリング、コルゲート水路が見られる。下部斜面は、比較的急斜であることから移動距離も大きく、周辺のスギ林に、移動土塊より先に停止した崩土がリッジ状に堆積している（側方リッジ）。また、移動した崩土中には、被災したコルゲート水路、ふとん簞がみられるほか、斜面上に成立していたスギの倒木が多数含まれている（写真-4.2.1.5.4～写真-4.2.1.5.8 参照）。

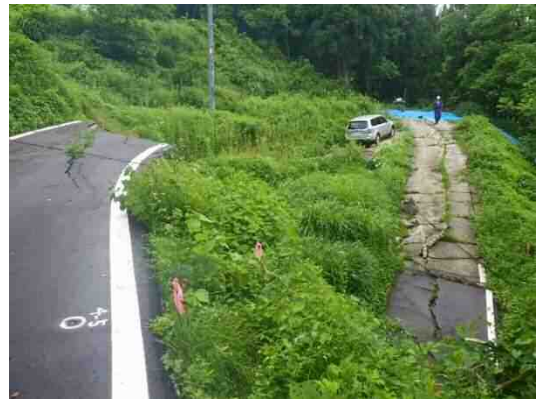
写真-4.2.1.6.4 西ブロック1の側方崖

最も被害が多かったのは、下流側に分布する西ブロック 1 と西ブロック 2 であった。西ブロック 1 の移動土塊（写真-4.2.1.6.4）は、安定な地山と考えられる段丘地形上に乗る形で停止しているが、末端部にあった民家を押し潰してしまった（写真-4.2.1.6.5）。この民家は、本地すべり内では最も被災の大きかった民家である。西ブロック 2 は、西ブロック 1 の東側末端が崩れ落ち発生した 2 次ブロックであり（写真-4.2.1.6.6）、崩落土砂は下方の沖積低地まで達している（写真-

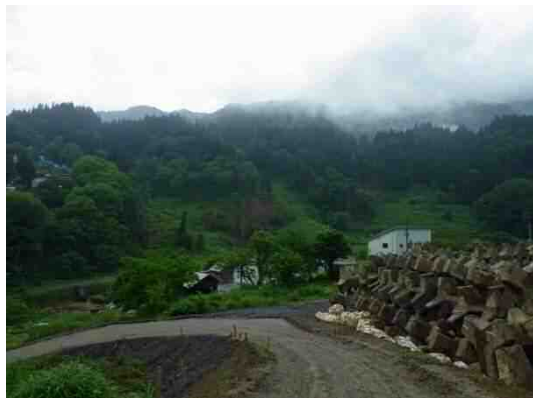
写真-4.2.1.6.1 八方岩地すべり全景

八方岩の地すべりは、図-4.2.1.6.1 に示したように本地震に誘発された斜面変動の中で最も大きなものであった（写真-4.2.1.6.1）。変動した土砂量は長野県による緊急調査において長さ 400 m、幅 400 m、深さ 10 m 前後の 1,600,000m<sup>3</sup> と推定されているが、今後詳細な調査検討が行われることとなる。

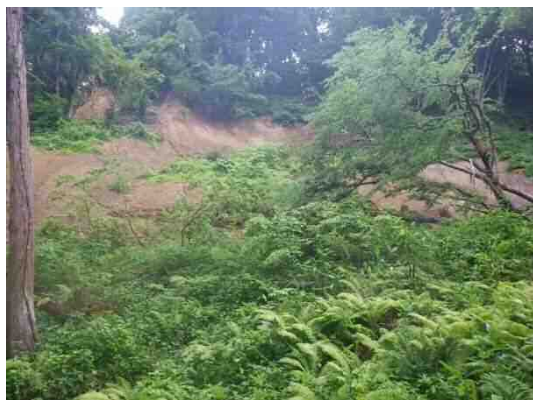
写真-4.2.1.6.2 中央ブロック頭部の滑落崖

すべりの頭部で落差 5～8m の動きが確認されたが（写真-4.2.1.6.2）、末端部では著しい押し出しは少なかった。したがって、この地震による再活動は地すべり全体を大きく動かすものでなく、地震による振動が大きくなる頭部で動き出したものの途中で停止したものと考えてよい。

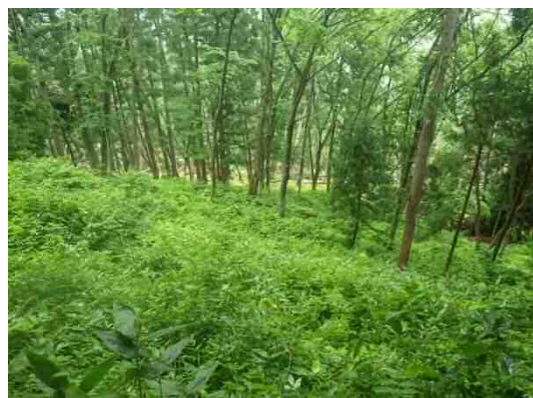
写真-4.2.1.6.3 東ブロック頭部の変状

地すべり全体を詳細に見ると、全体ブロックとして中央ブロックがあり、上流側に東ブロックがある。この東ブロックは頭部に落差 1m 未満の段差が発生したが（写真-4.2.1.6.3）、未満部に押え盛土が施工されており、ほとんど活動していない。地すべり対策工が効果的であったといえる。

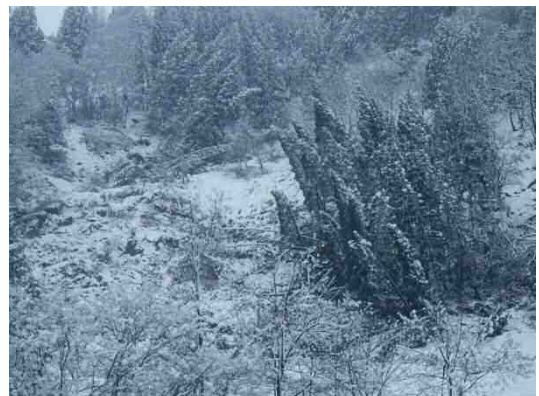
写真-4.2.1.6.7 西ブロック2末端の押し出し土砂

4.2.1.6.7). 中央ブロックでも軽微であるが、沢地形や地表の段差などの変状が認められ、末端部では崩壊と押し出しによる倒木などが観察される。調査地に地山の露頭は少ないので詳細は不明であるが、滑落崖の一部に N50E45S の流れ盤の泥岩と砂岩が分布しており(写真-4.2.1.6.8)、本地すべりが流れ盤の新第三紀層地すべりであることがわかる(写真-4.2.1.6.9)。今後、災害復旧に伴う詳細調査と追加の対策工の検討・施工が待たれる。

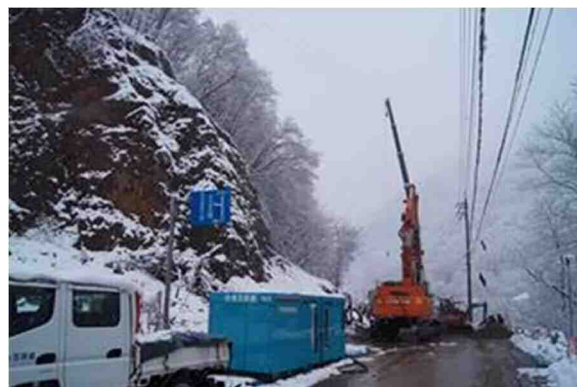
写真-4.2.2.1.1 国道148号白馬村立の間の崩壊箇所

姫川左岸の尾根状に突出した傾斜70度の急崖斜面で発生した比較的小規模な崩壊である。割れ目の発達した安山岩の急崖が剥離崩壊したもので、崩壊土砂が国道上に堆積して通行止め(12月9日片側交互通行)となった。

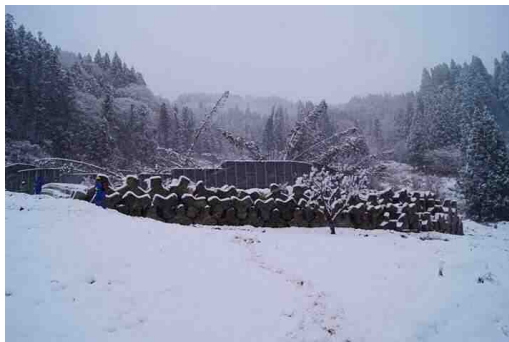
写真-4.2.2.1.3 小谷村中谷東地区地すべり

姫川支流中谷川左岸の地すべり地形を示す斜面の滑動で、多数の倒伏した樹木とともに既設の鋼製砂防堰堤で動きが抑止されている。また、この堰堤直下には堆積土砂の流出対策としてコンクリートブロックによる堆積工が緊急に施工されている。

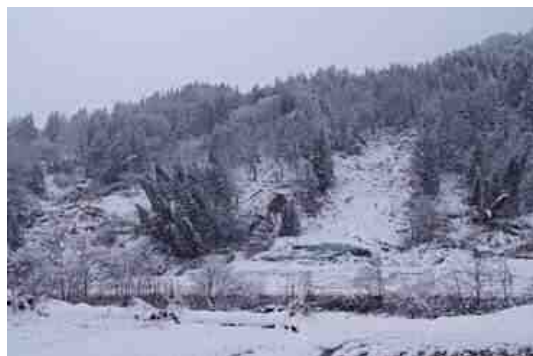
写真-4.2.2.1.4 小谷村中谷西地区地すべり

③の対岸斜面に当たり，やや規模の大きな地すべり地形（幅 400m，長さ 400m）の再活動と思われる，滑落崖の崩壊や開口亀裂が認められるが積雪のため全容の把握は困難であった．

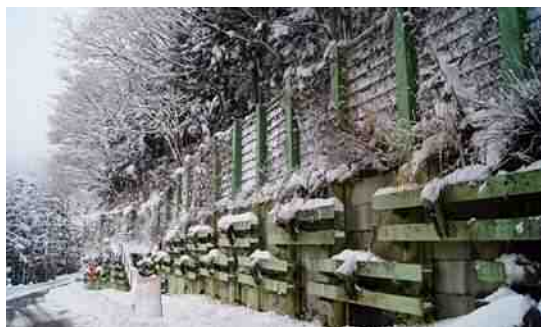
写真-4.2.2.1.5 小谷村中通地先アンカー変状

姫川支流土谷川右岸の大規模地すべり地形の中腹側部にあたり，道路山側の土留め壁に設置されたグラウンドアンカーの多数が抜き出ており，切断されたものと思われる．

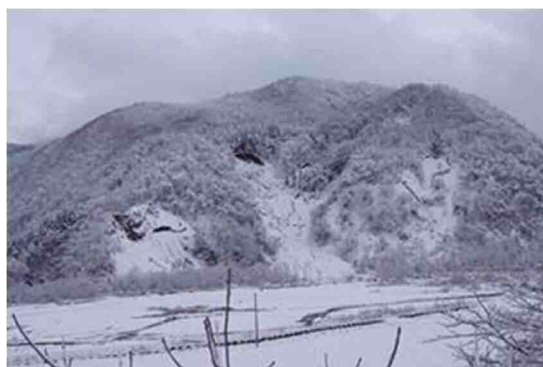
写真-4.2.2.1.6 姫川第2ダム直上流左岸部の崩壊

移動調査中に，姫川および中谷川沿いの斜面で表層崩壊を確認している．

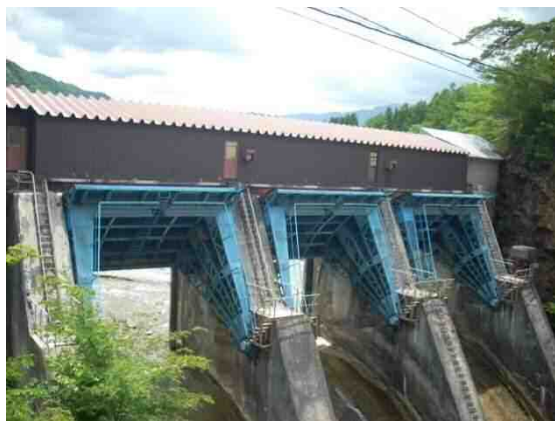
写真-4.2.2.3.1 姫川第二ダム（平成 27 年 6 月 20 日撮影）

これほどの近傍で，また，余震域が姫川沿いに延びていたにも拘らず，姫川第二ダムに大きな被害はみられなかった．ダムの周囲は，後期中新世～鮮新世の非アルカリ苦鉄質火山岩類（安山岩，玄武岩類）が分布し，本ダム堤体部はこの火山岩類の基盤部に設置したものと考えられ，本地震断層によるダムの破損・損傷は直接的にはなかった．

姫川第二ダムは昭和 10 年に完成し，それから 80 年の歳月が経ち，コンクリートそのものには経年劣化も見られる．しかし，近年でも，長野県北部地震（2005 年 4 月 23 日：M4.1），長野県・新潟県県境付近地震（2011 年 3 月 12 日：M6.7），長野県北部地震（2012 年 7 月 10 日：M5.2），そして今回の長野県北部地震（2014 年 11 月 22 日：M6.7）があるが，そうした数多くの地震を経て現在に至っているが，堤体に直接的な地震による損
