平成29年7月秋田豪雨災害 調査報告

現地調査実施日：2017年8月2日

調査メンバー： 鈴木 素之（山口大学）
野田 龍（秋田大学）
田口 岳志（秋田大学）

秋田県では平成29年7月21日~23日にかけて記録的な大雨が降り、大仙市などでは降り始めからの雨量が平年の1カ月分（7月）を大幅に超え、300mm強を記録した。

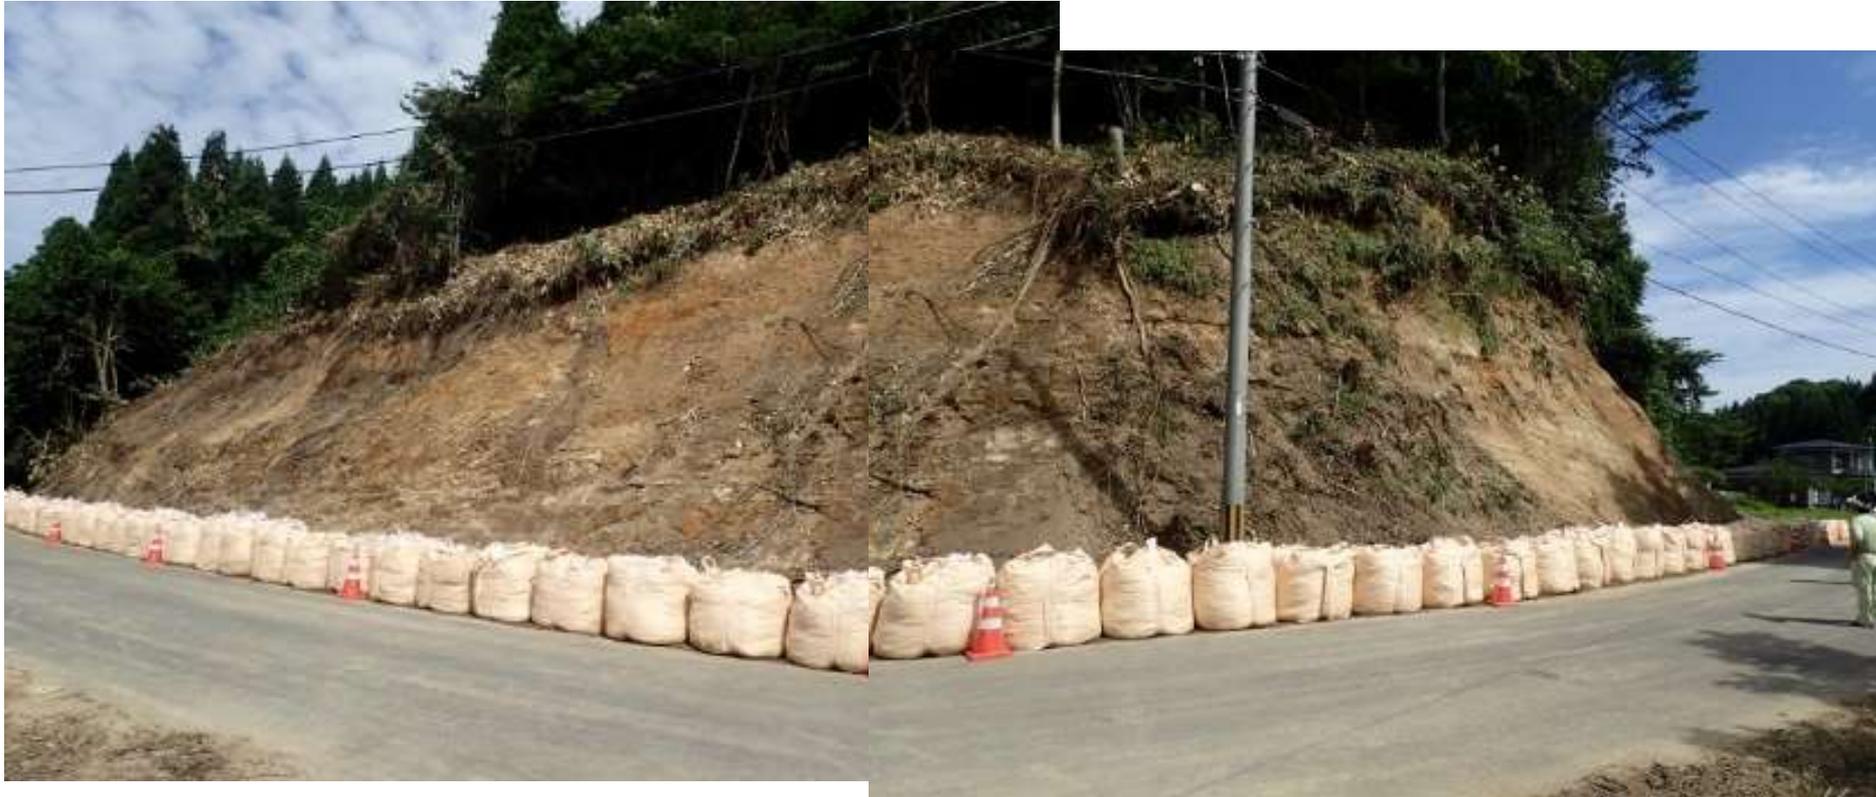
1. 秋田市雄和平尾鳥

雄和平尾鳥地区では、広範囲に渡るのり面の表層崩壊が発生していた。突き出た斜面（出っ張っている部分）は側面の拘束がないので、その先端が崩壊しやすいと思われる。

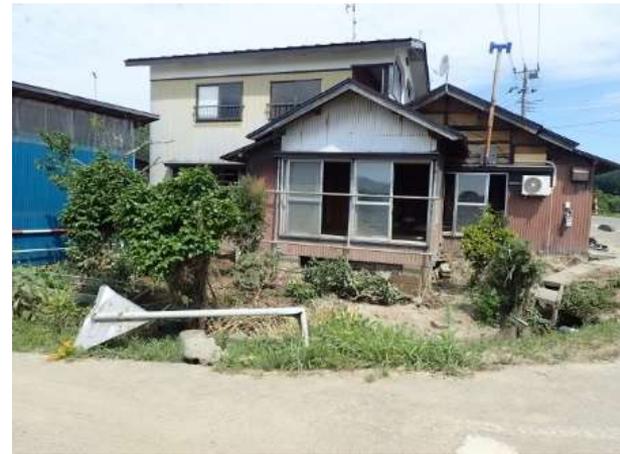
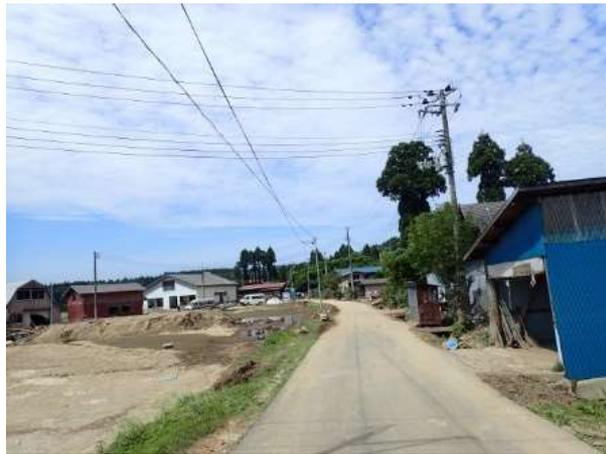
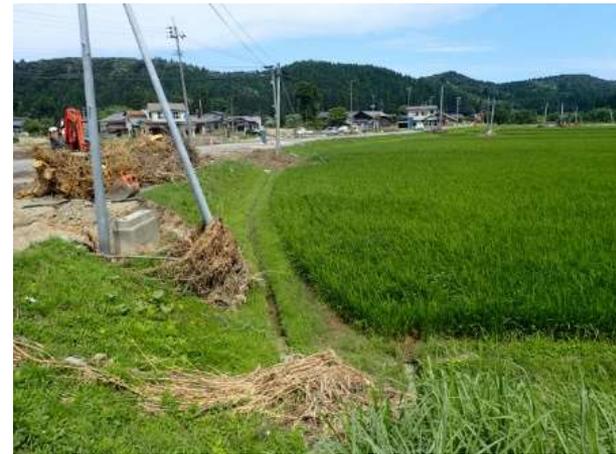
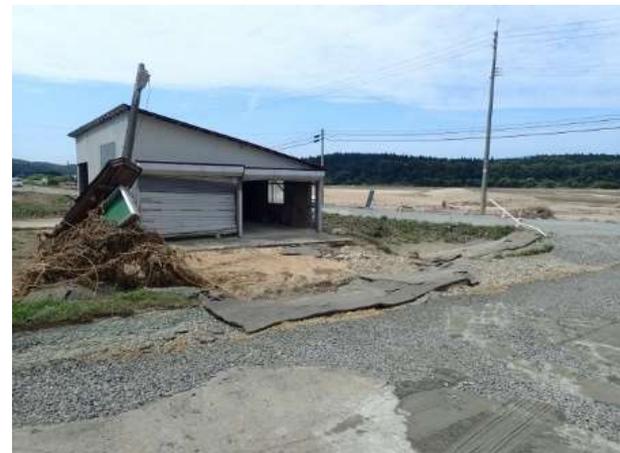
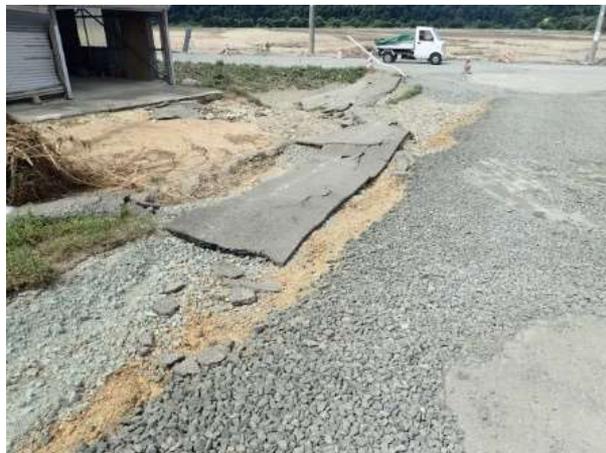
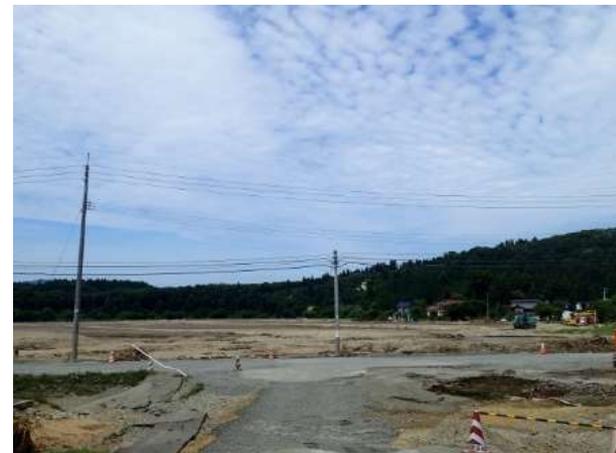
2. 大仙市協和中淀川・下淀川

大仙市協和中淀川・下淀川地区において床上浸水，洪水による流木の堆積，道路標識やアスファルトの損壊が多数みられた。

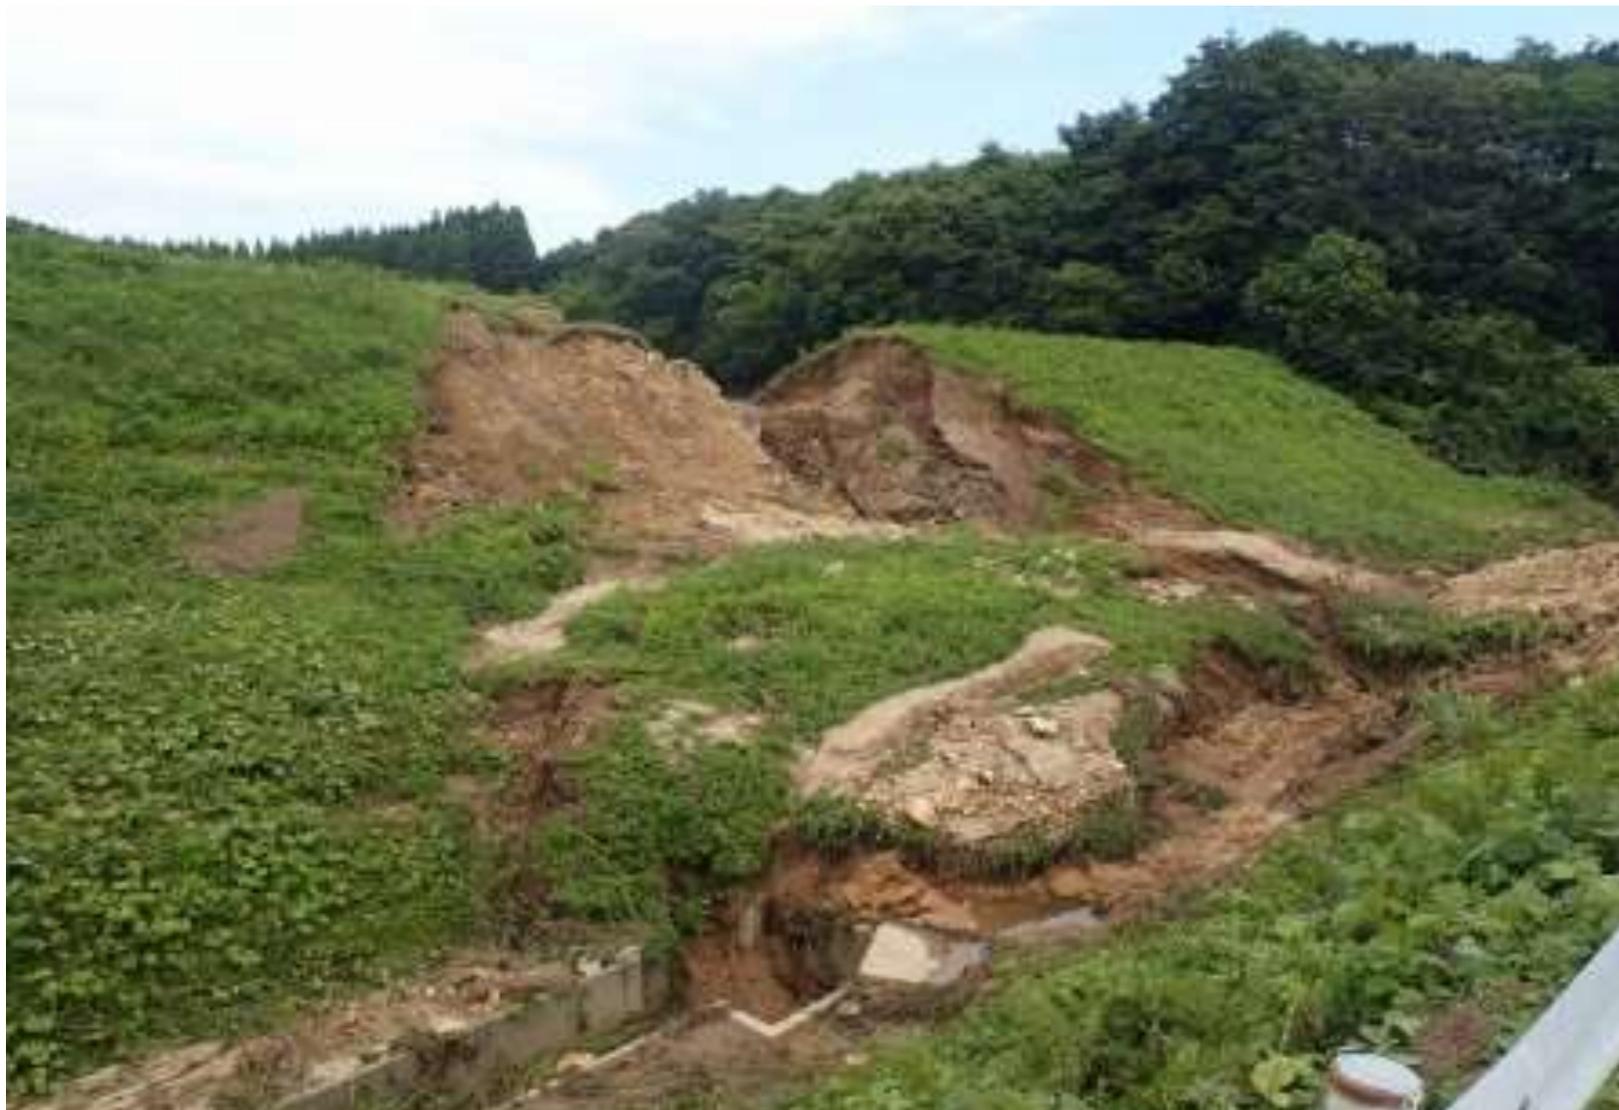
4.大仙市協和小種

泉沢溜池の堤体（高さ7~8m）の一部が崩壊していた。

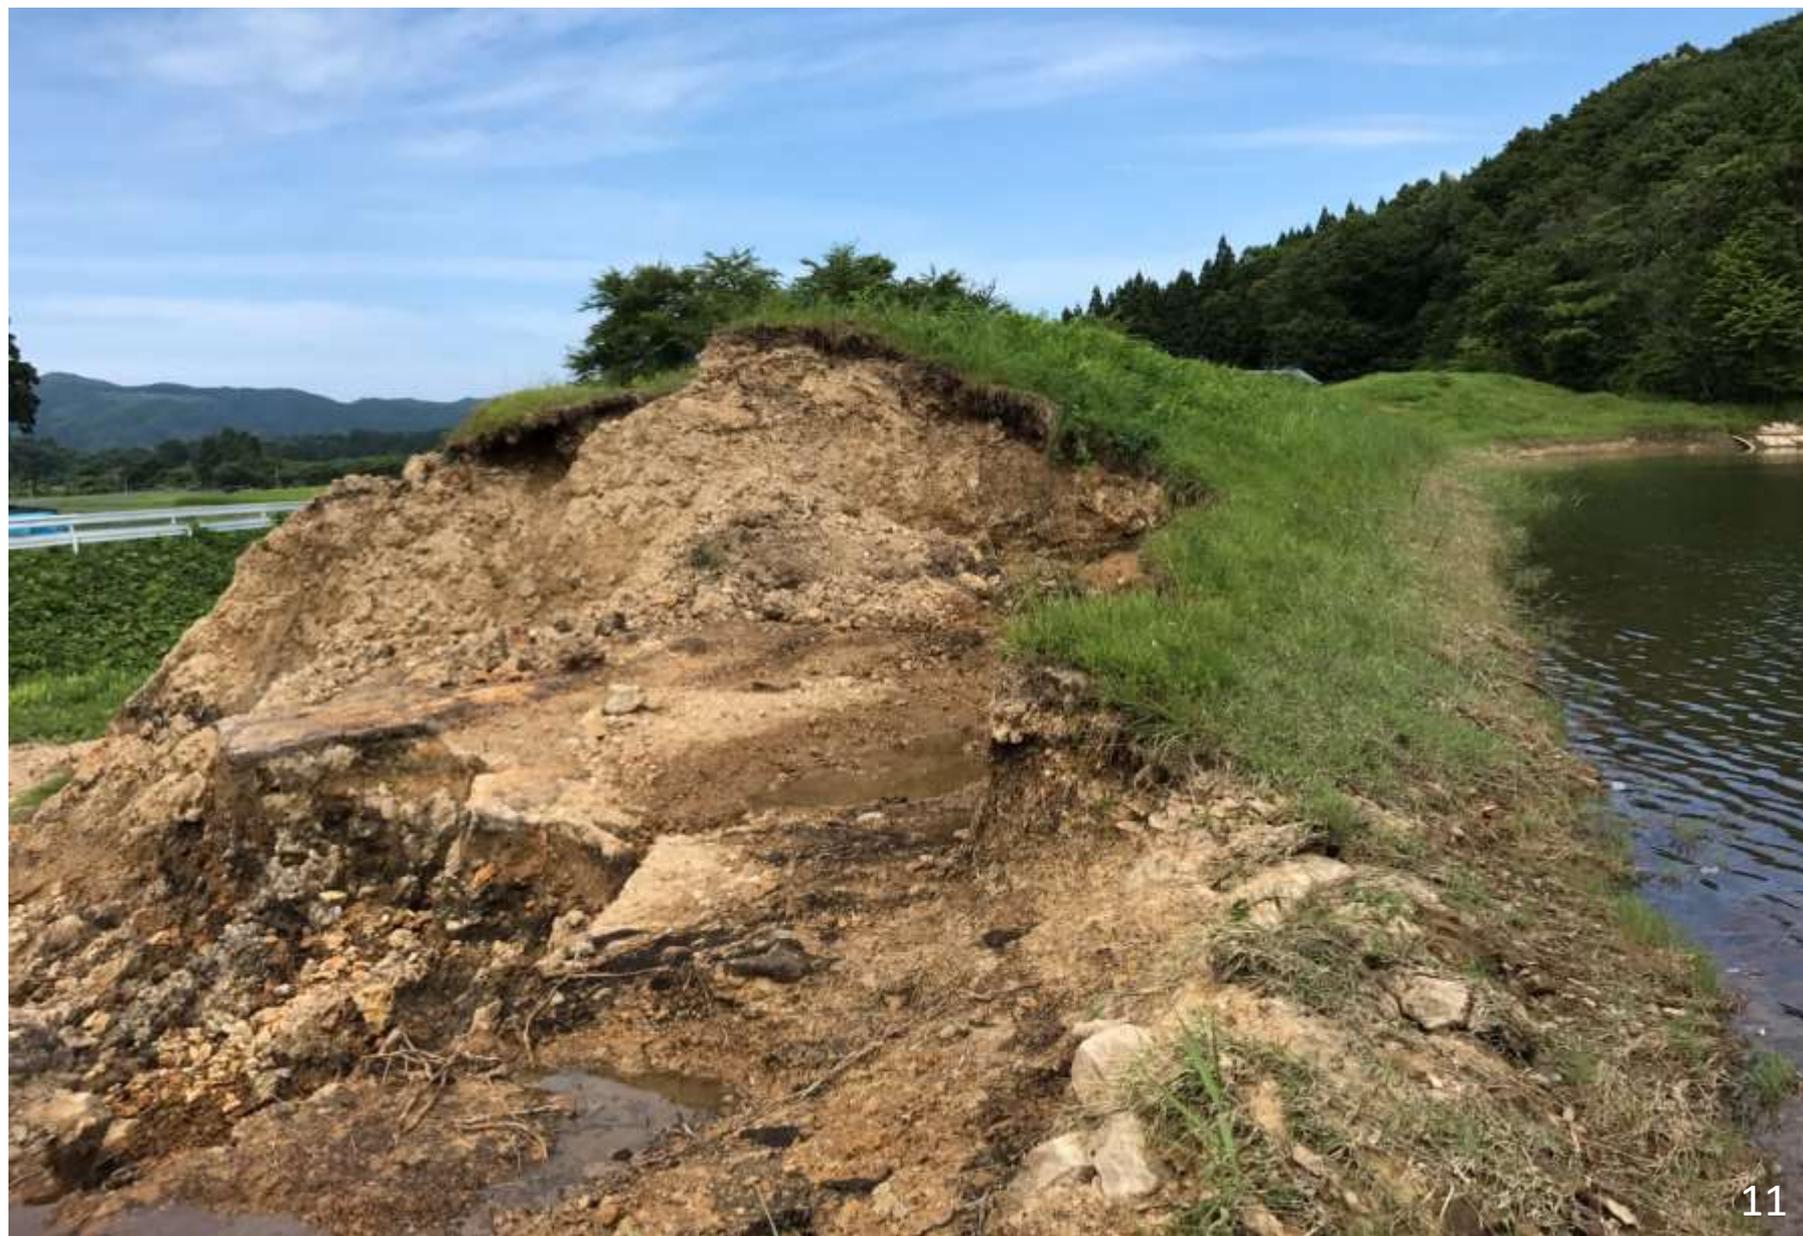
溜池の堤体内側からの写真。かろうじて堤体からの貯水の大量流出は免れていた。写真奥の天端に越水痕跡はみられなかった。

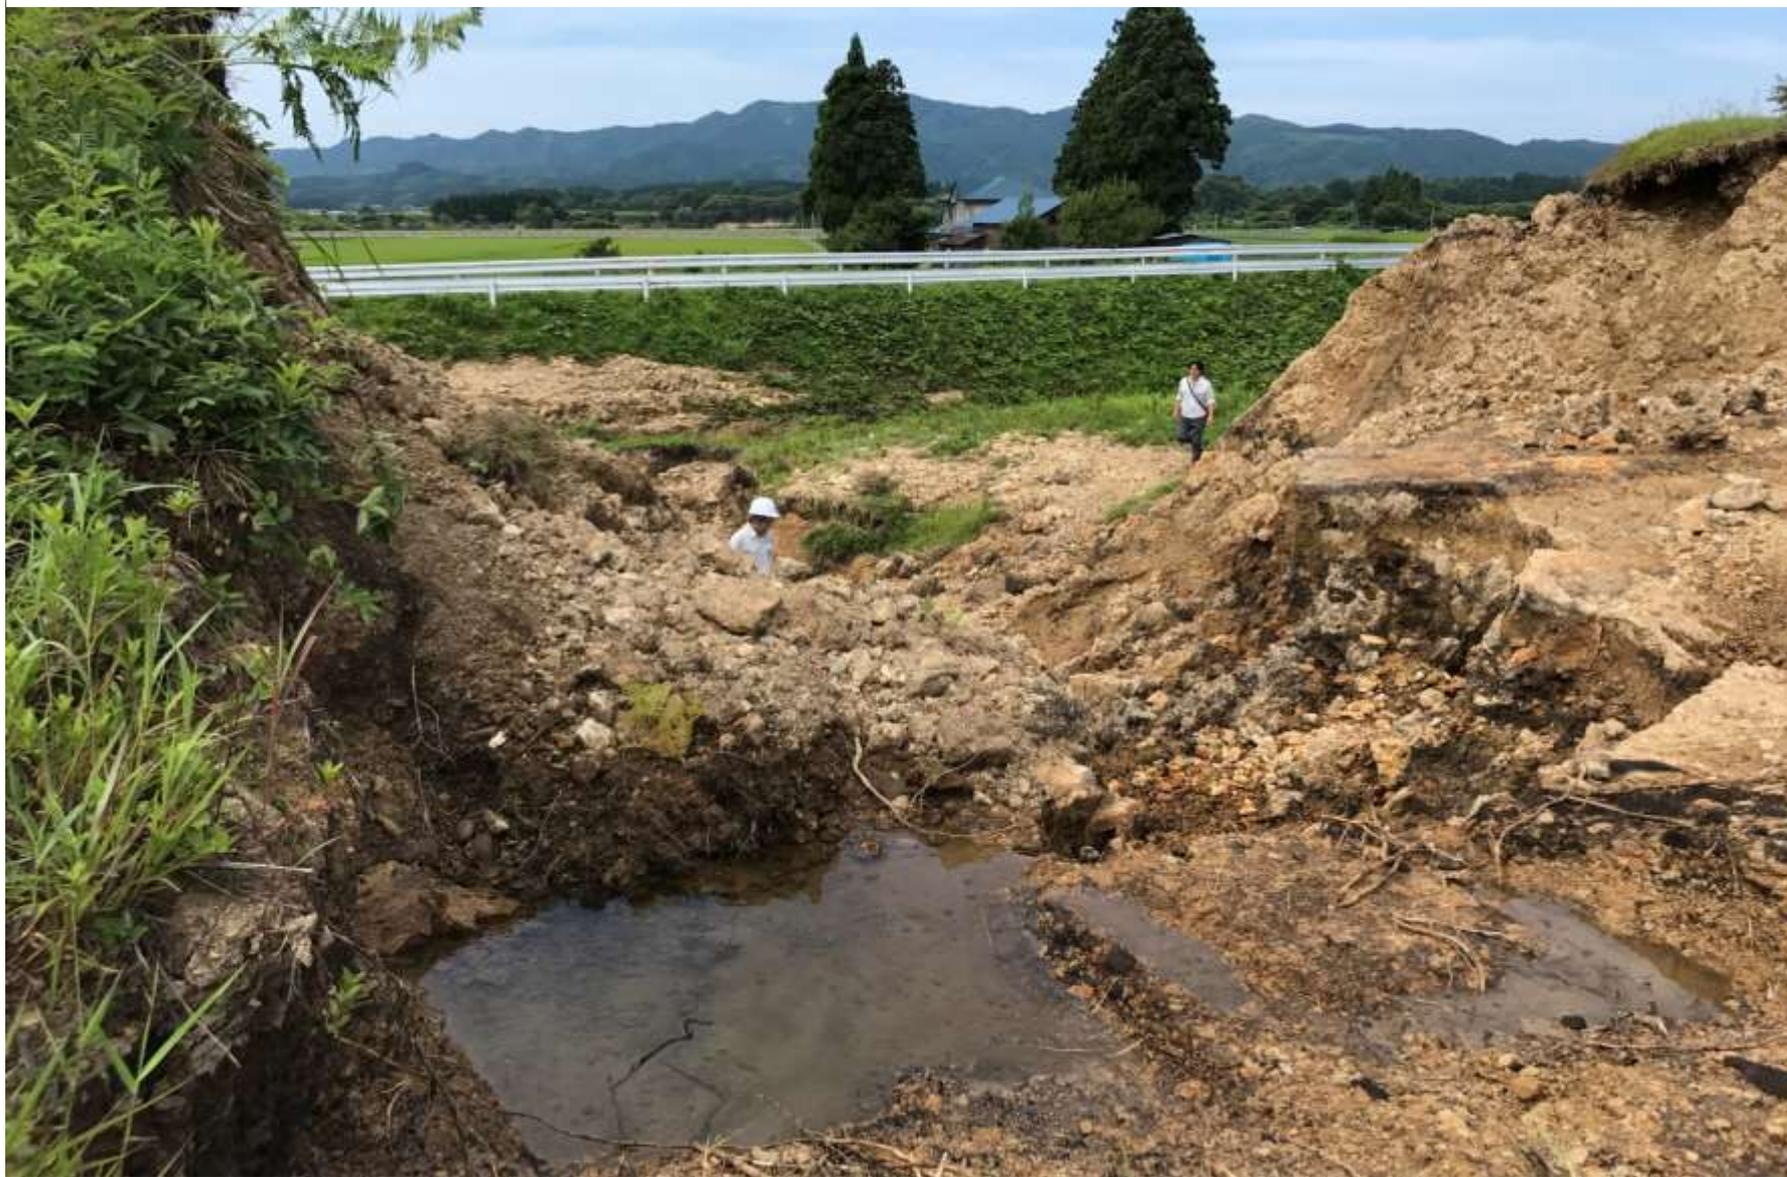
堤体下部の断面の一部に漏水に伴う侵食作用を受けたとみられる箇所がみられた。

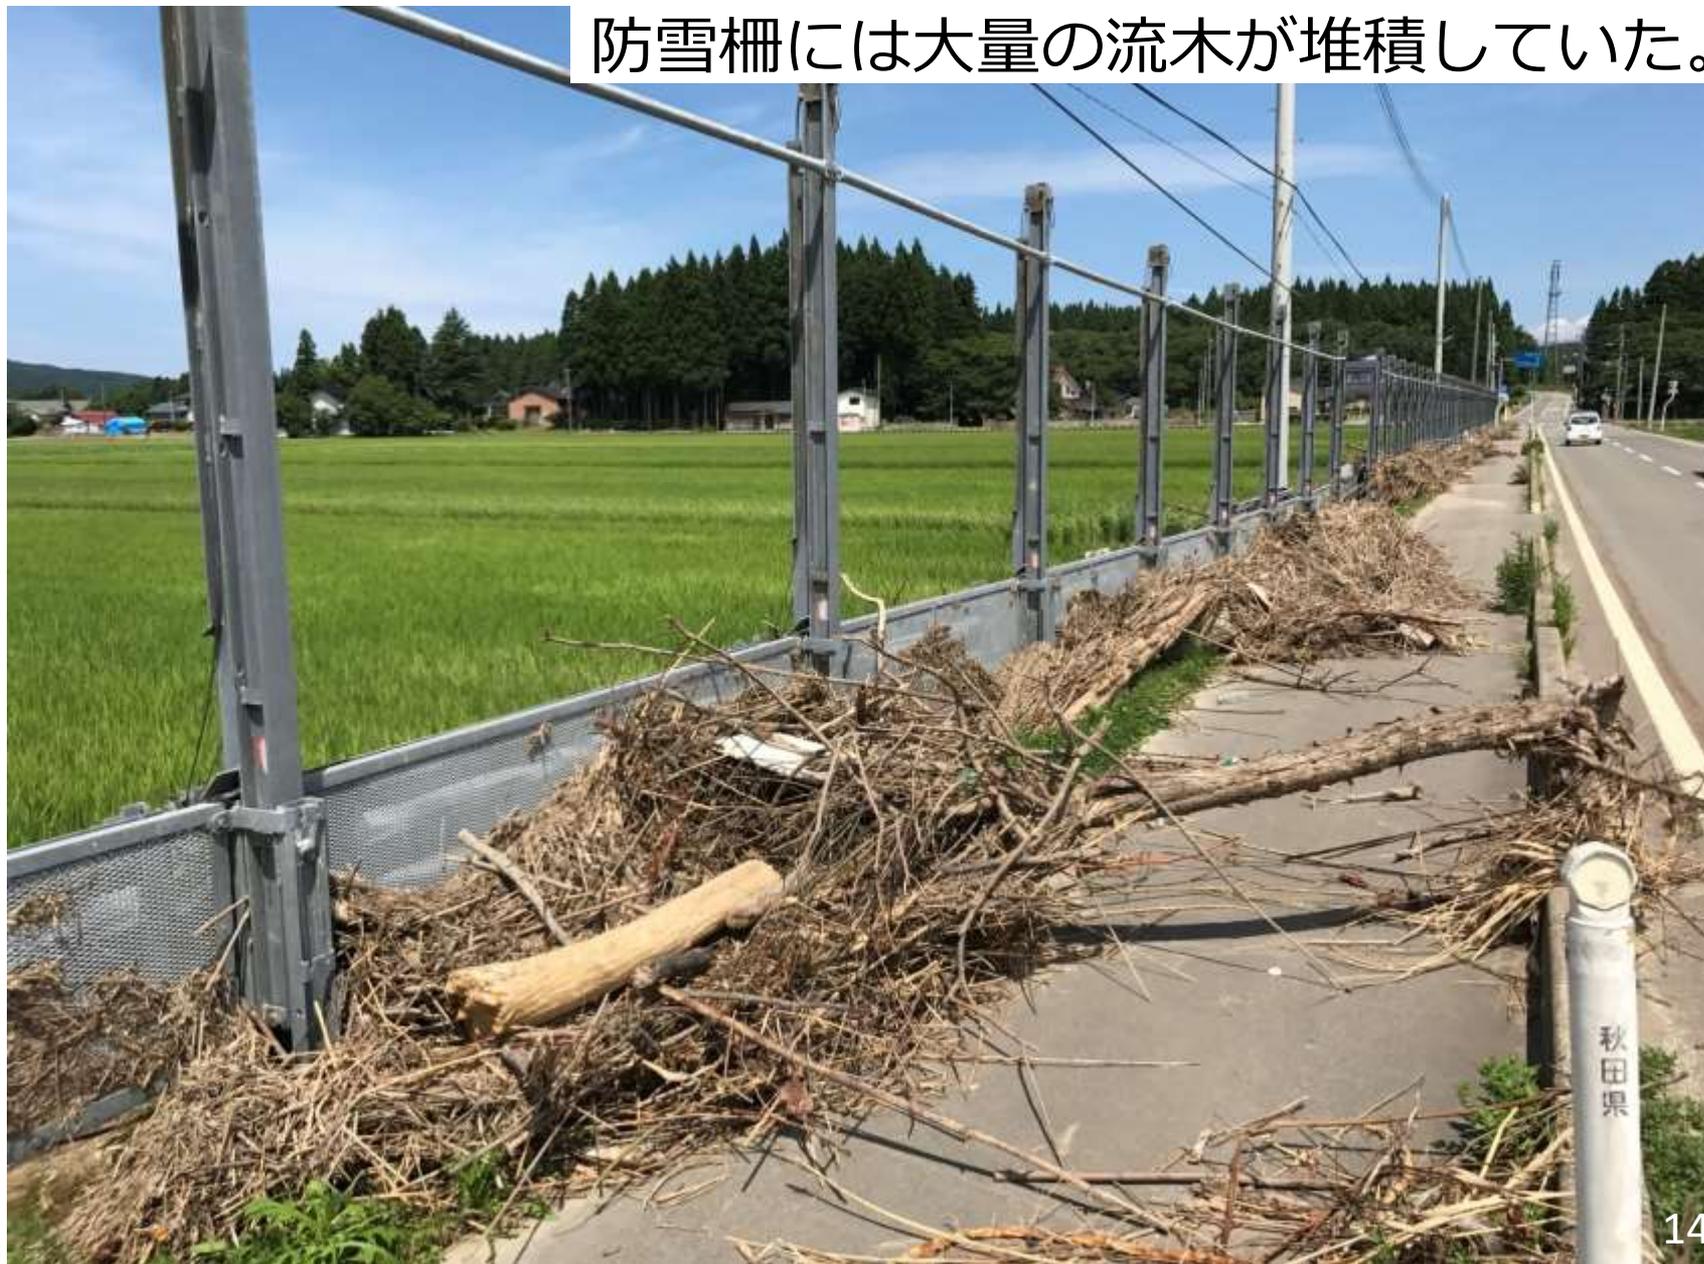
5. 大仙市協和新波 防雪柵

防雪柵には大量の流木が堆積していた。

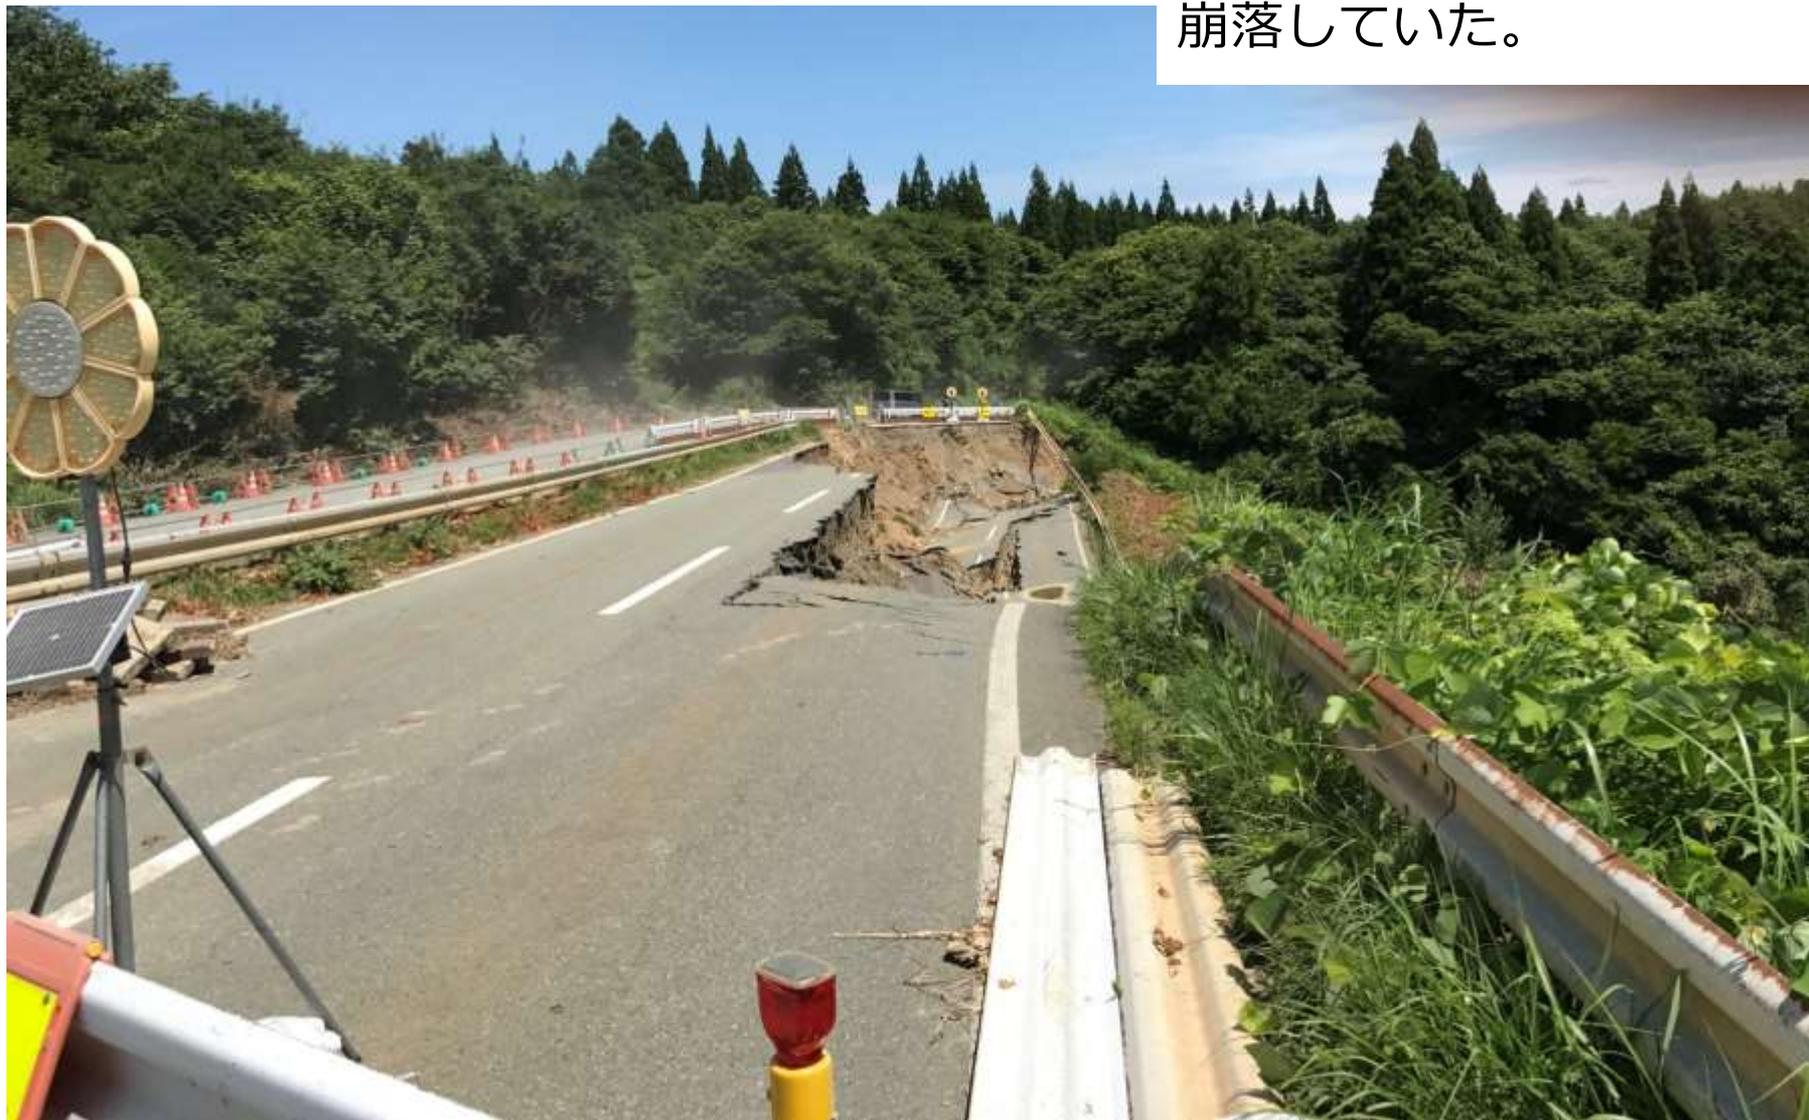
7. 県道44号（雄和岩城線）

沢渡り盛土された道路が崩落していた。

秋田県の山間部の古い道路には同様な施工が多い。盛土材の土質特性・状態と排水設備の状況を調査する必要がある。

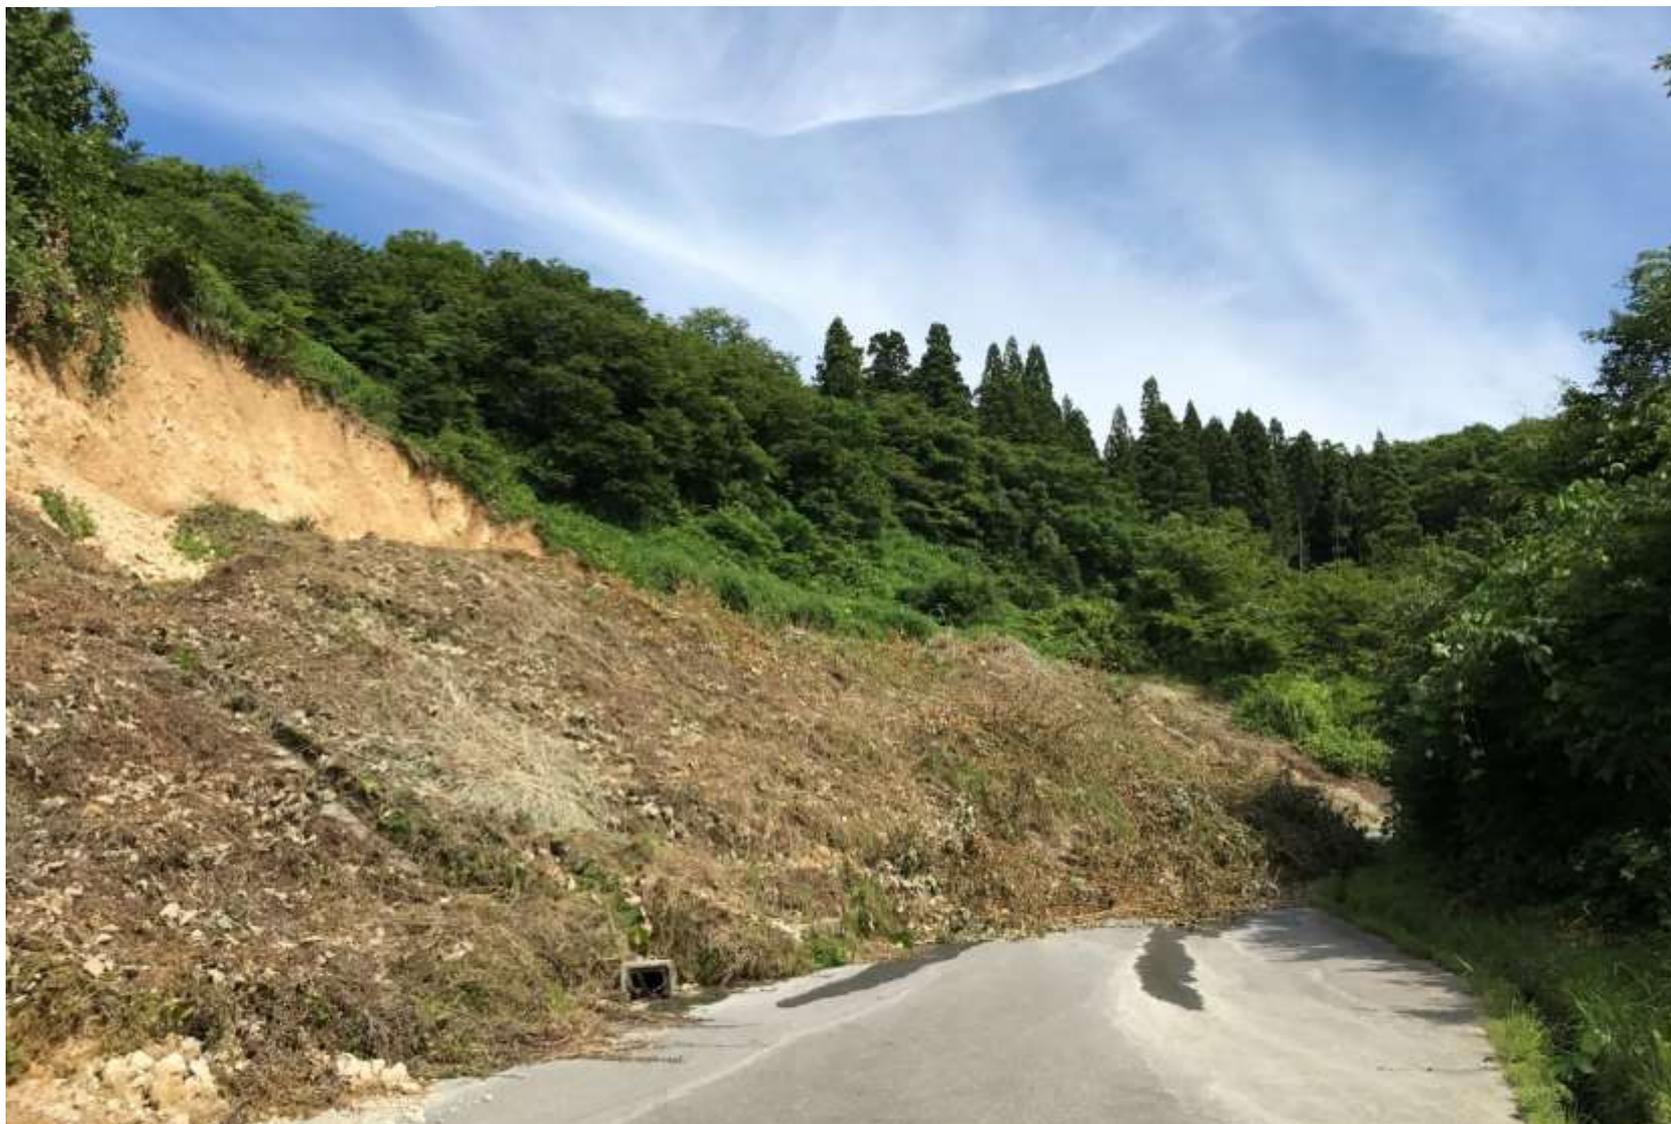
8. 由利本荘市羽広

山間部の道路において土砂崩壊によって完全に道路が閉塞されていた。

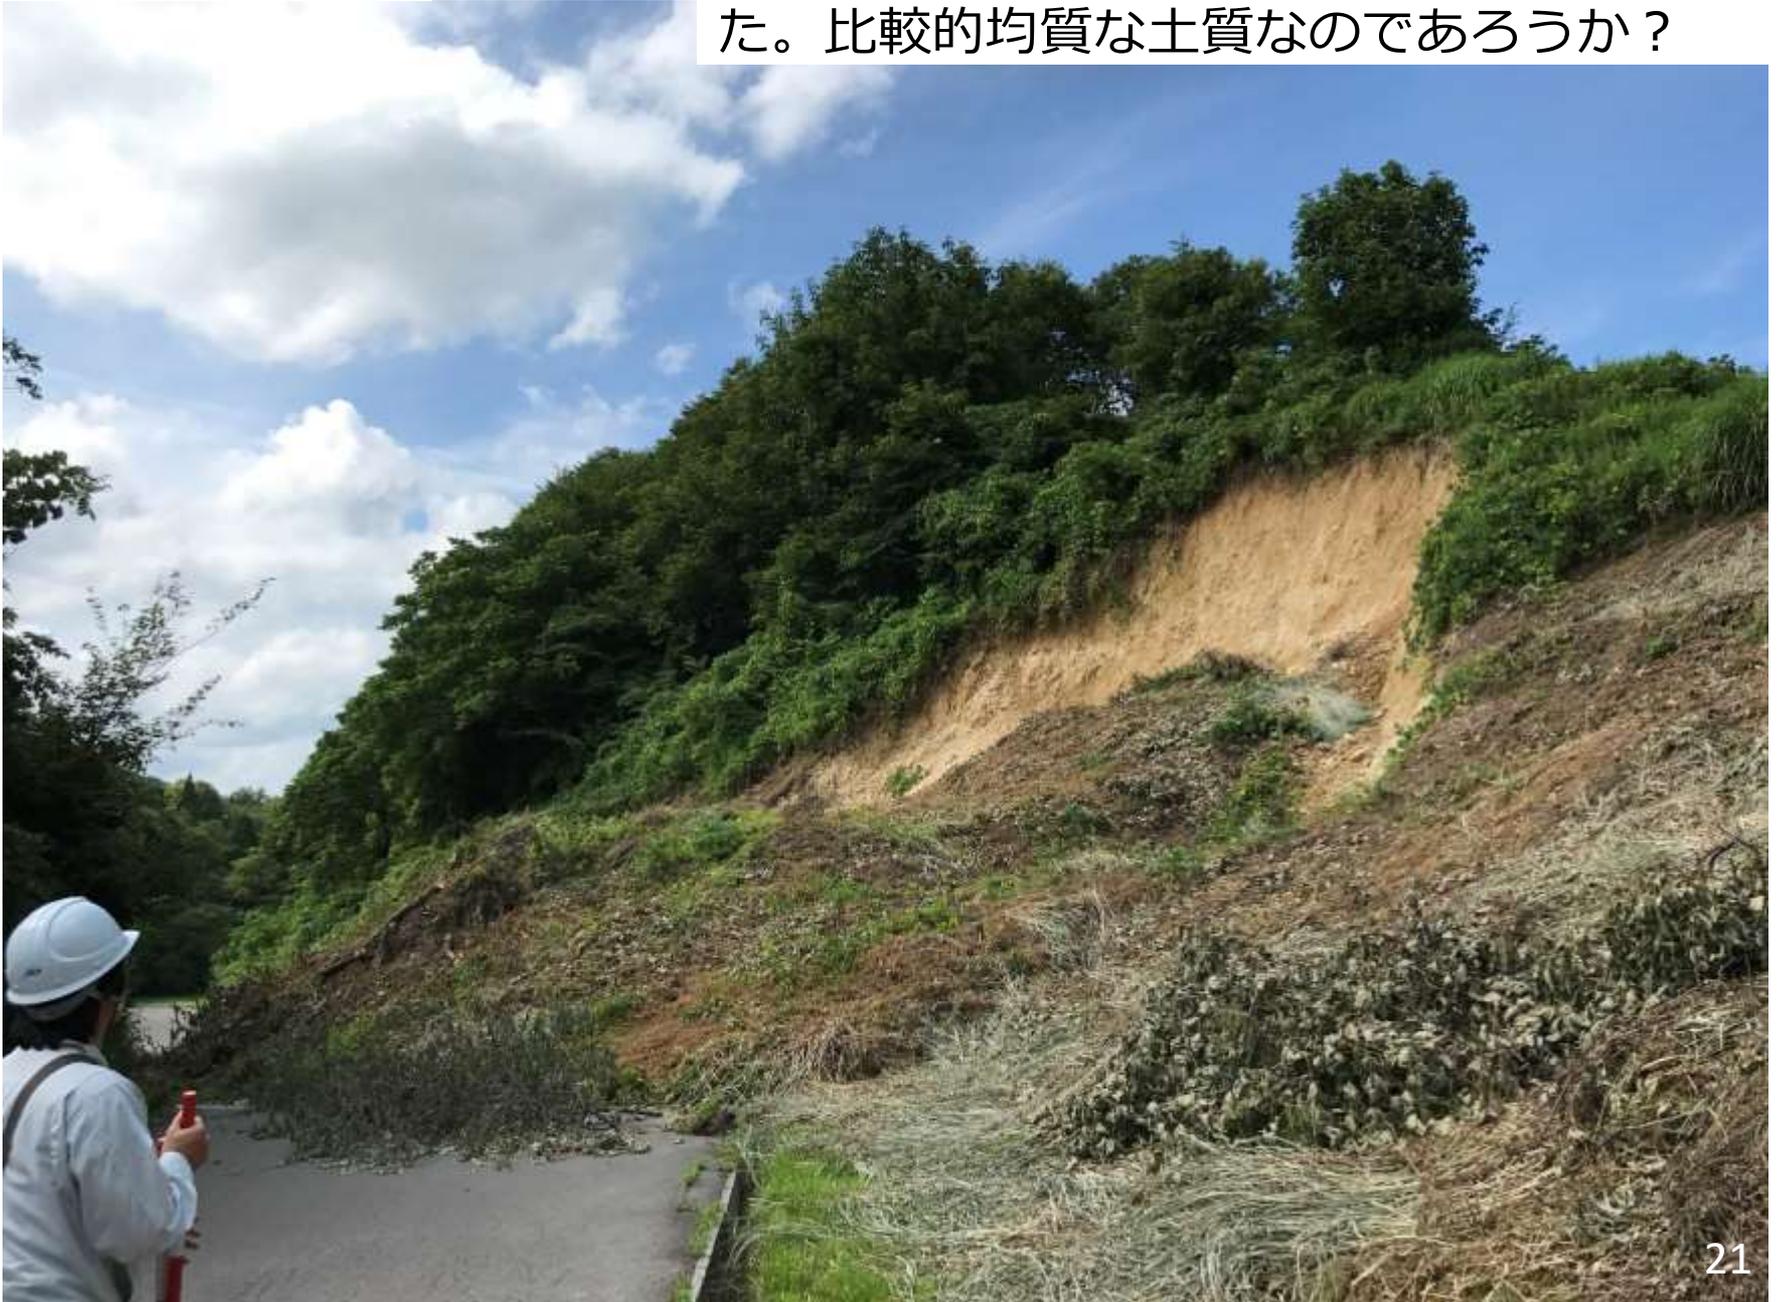
8.由利本荘市羽広

円弧すべり（半径10m程度の）が確認された。比較的均質な土質なのであろうか？

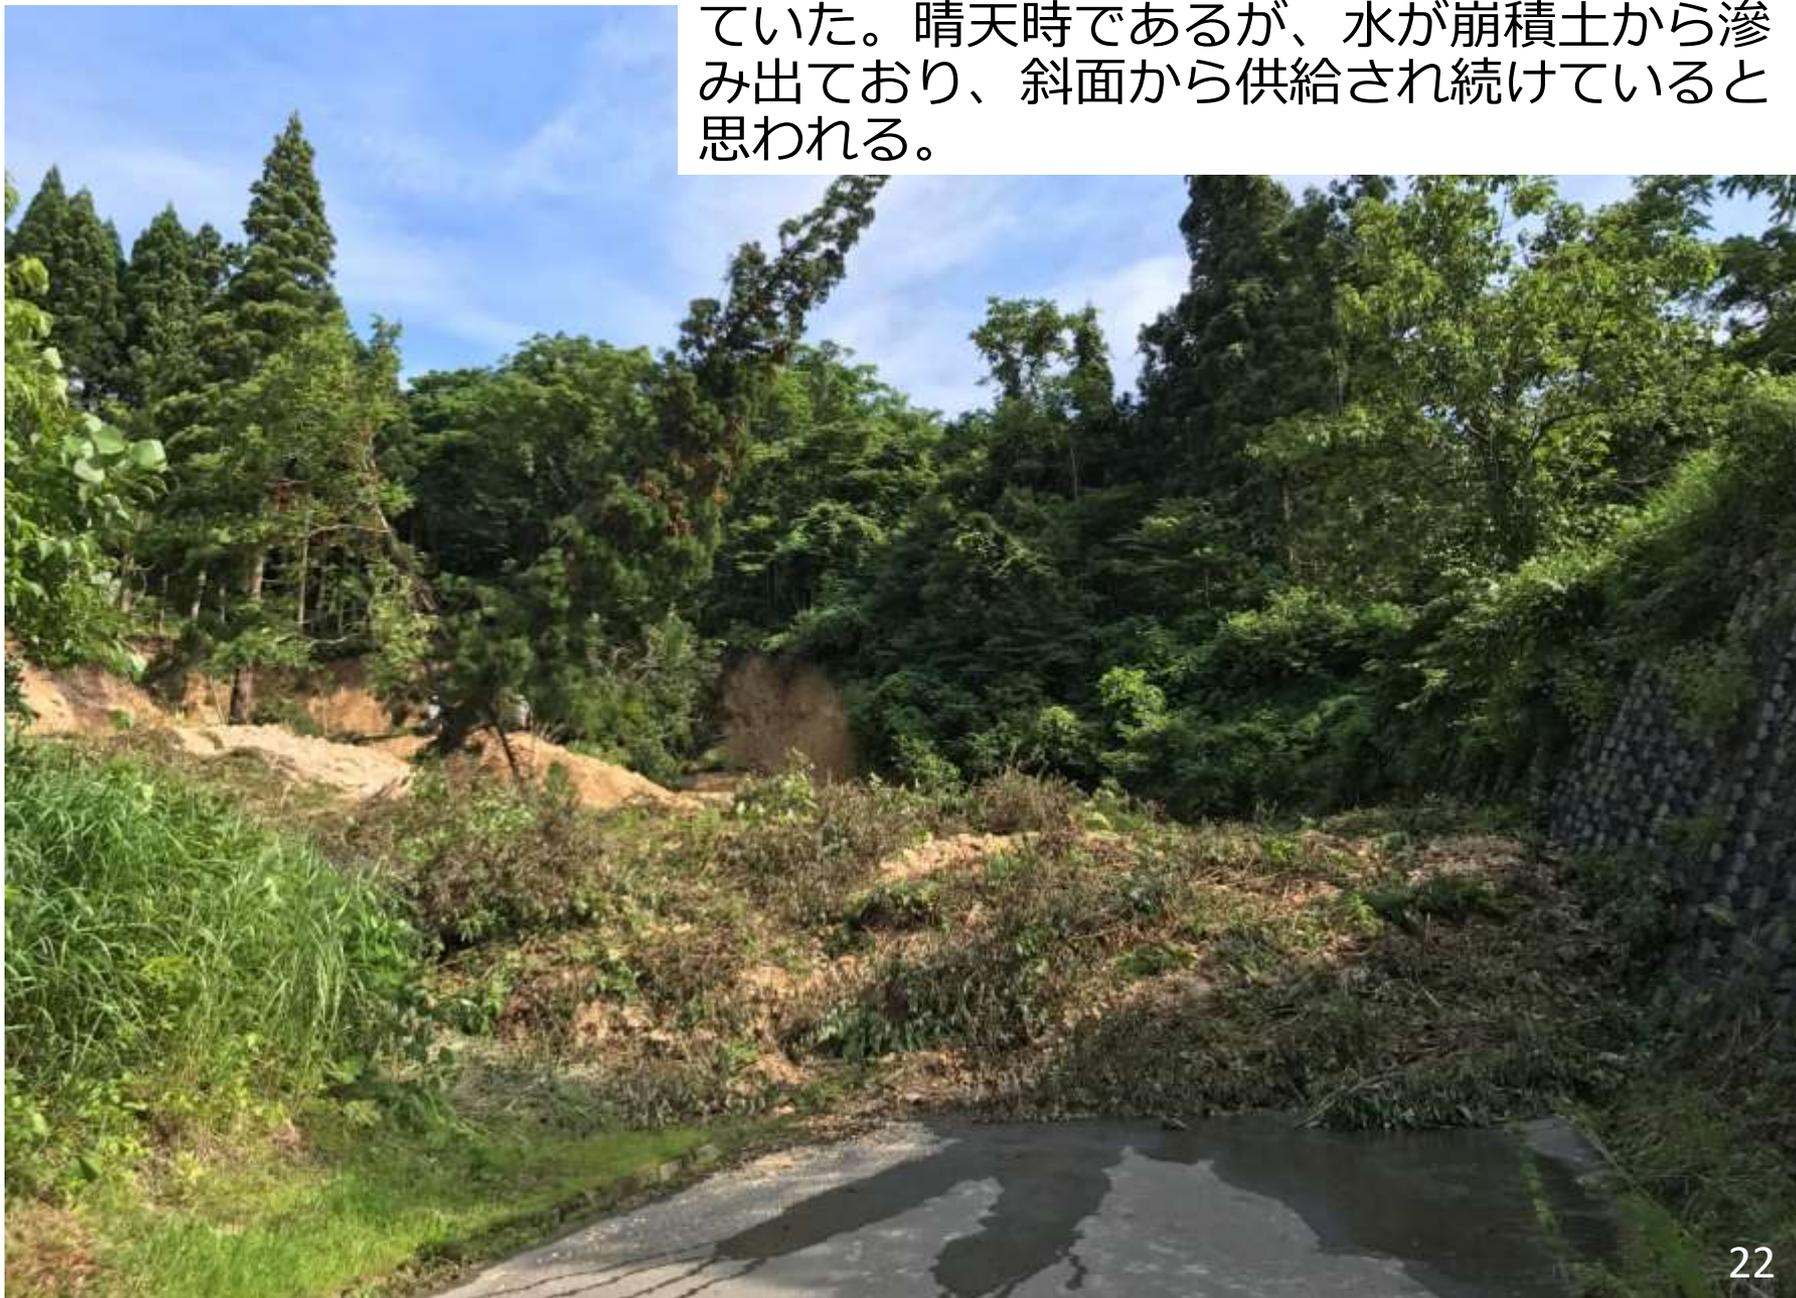
8.由利本荘市羽広（地点2）

上記の道路の10m先にも同様な崩壊が発生していた。晴天時であるが、水が崩積土から滲み出ており、斜面から供給され続けていると思われる。

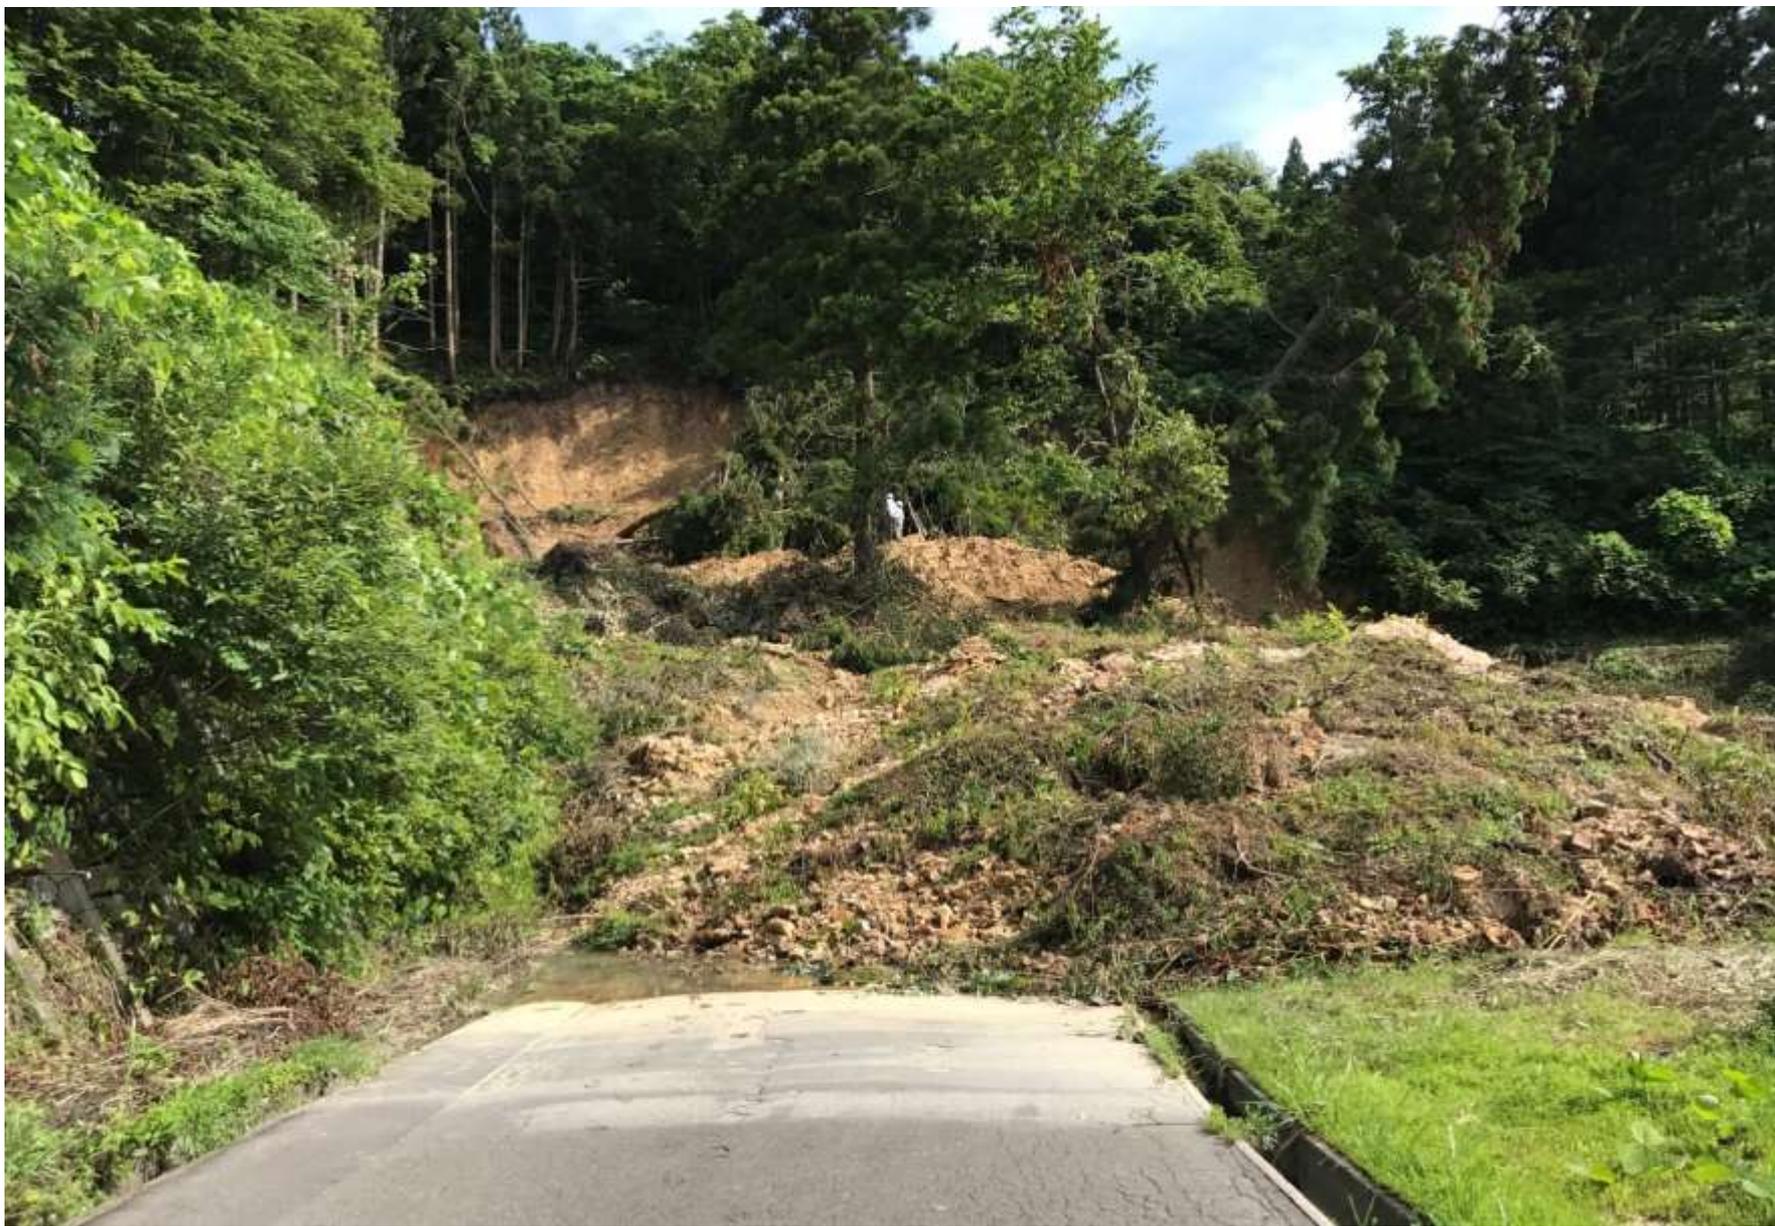
8.由利本荘市羽広（地点2を上方から撮影）

岩質はシルト岩あるいは砂岩とみられ、比較的均一な土層のため崩壊規模が大きくなったものと考えられる。
