平成29年7月秋田豪雨災害 調査報告

現地調査実施日：2017年8月2日

調査メンバー： 鈴木 素之（山口大学）
野田 龍（秋田大学）
田口 岳志（秋田大学）

秋田県では平成29年7月21日~23日にかけて記録的な大雨が降り、大仙市などでは降り始めからの雨量が平年の1カ月分（7月）を大幅に超え、300mm強を記録した。

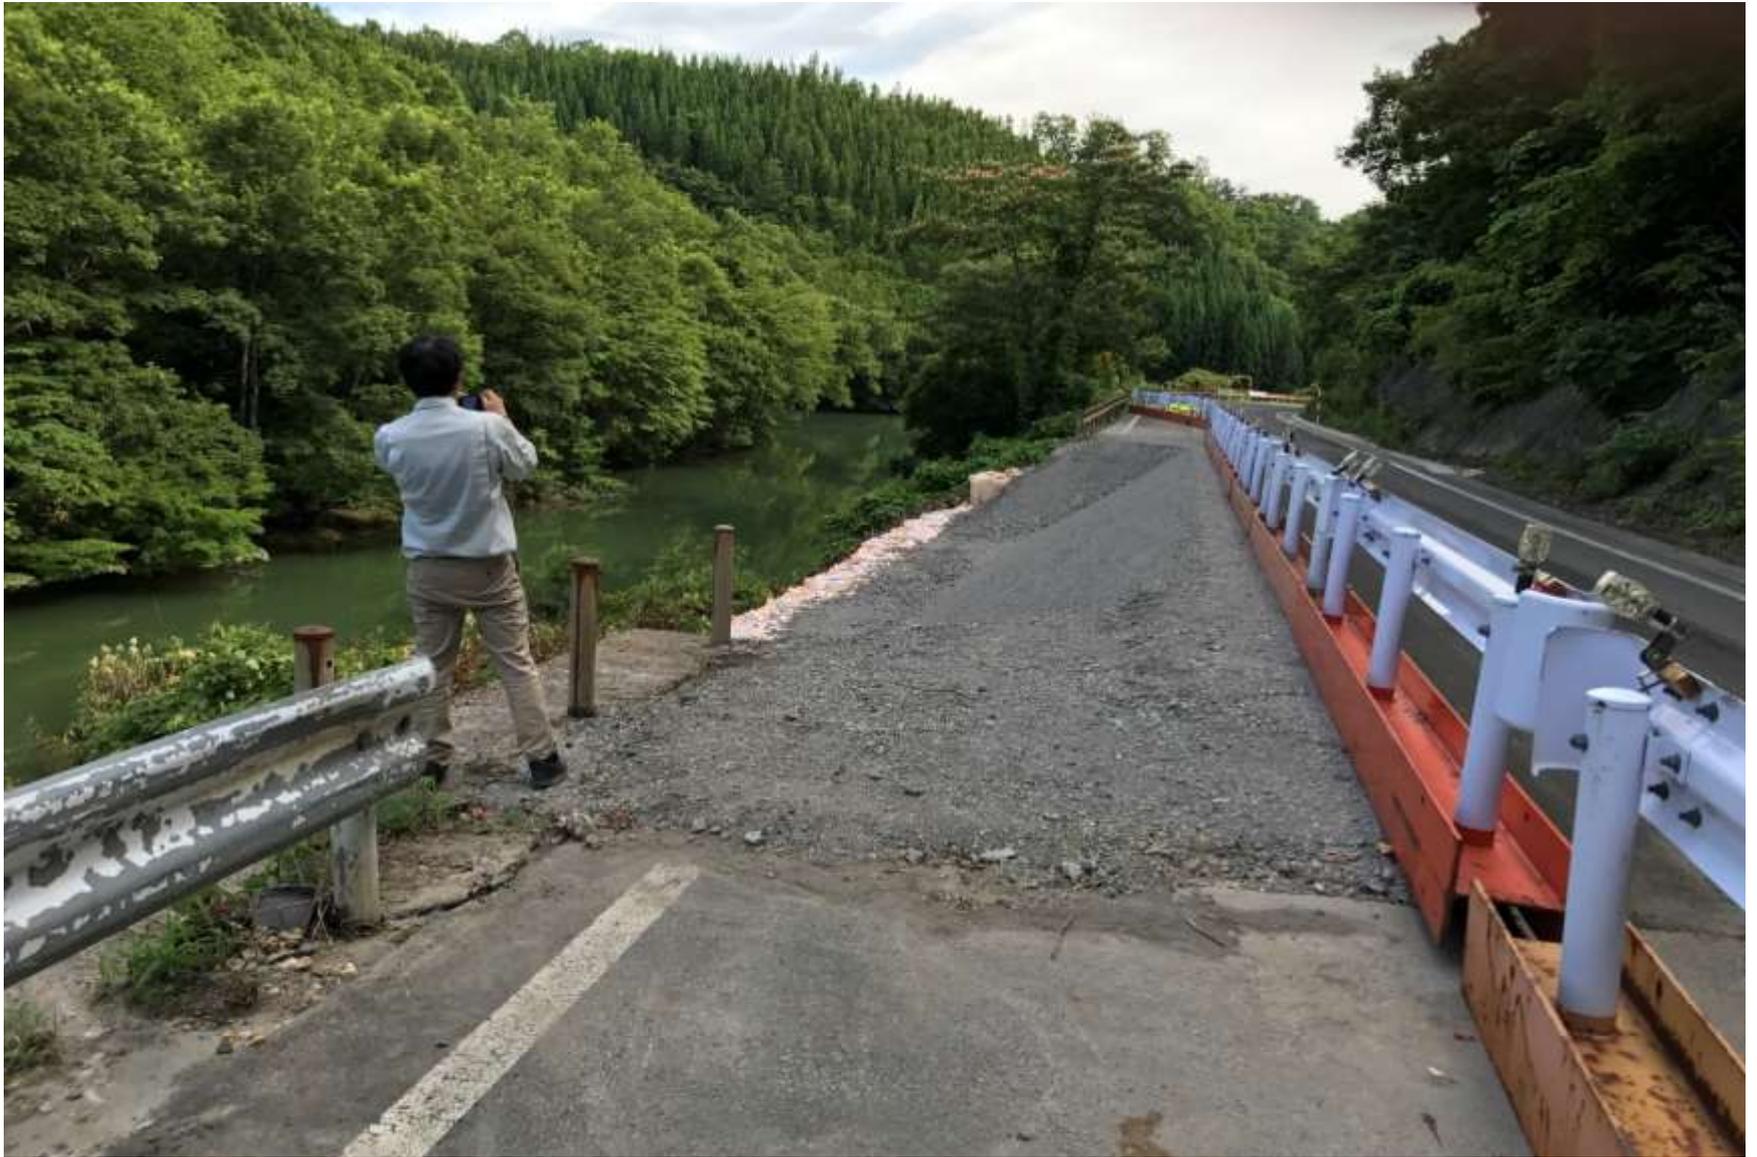
9. 由利本荘市羽広軽井沢 矢立トンネル手前

ため池の護岸が雨水流入の侵食の影響で破壊されていた。

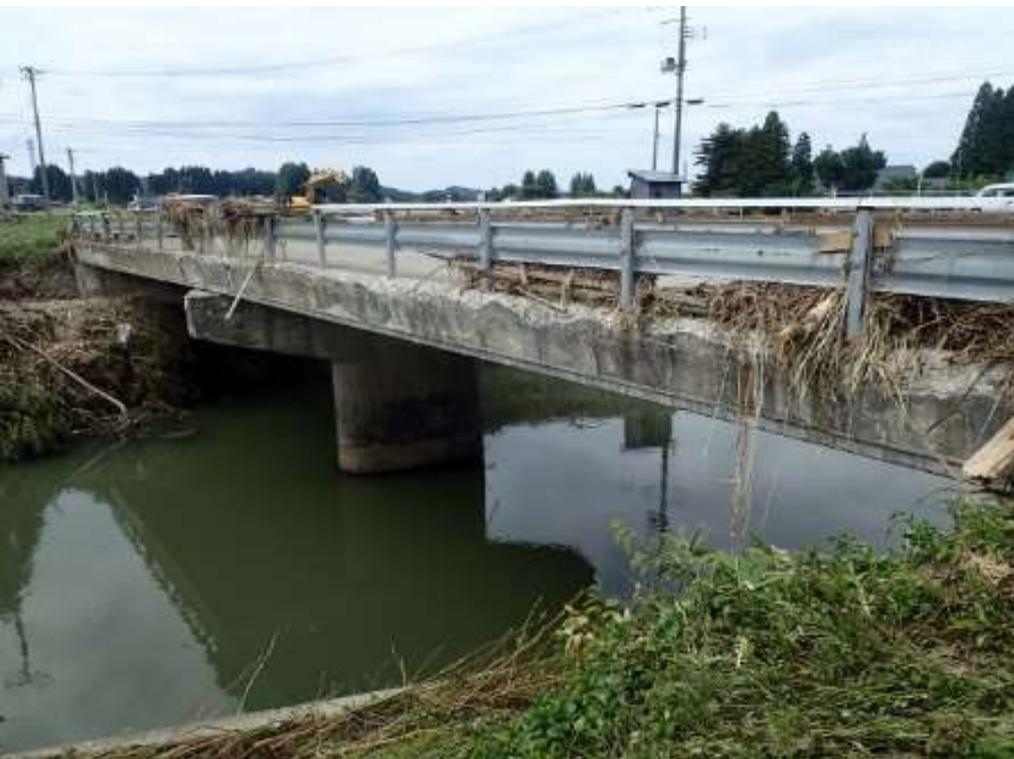
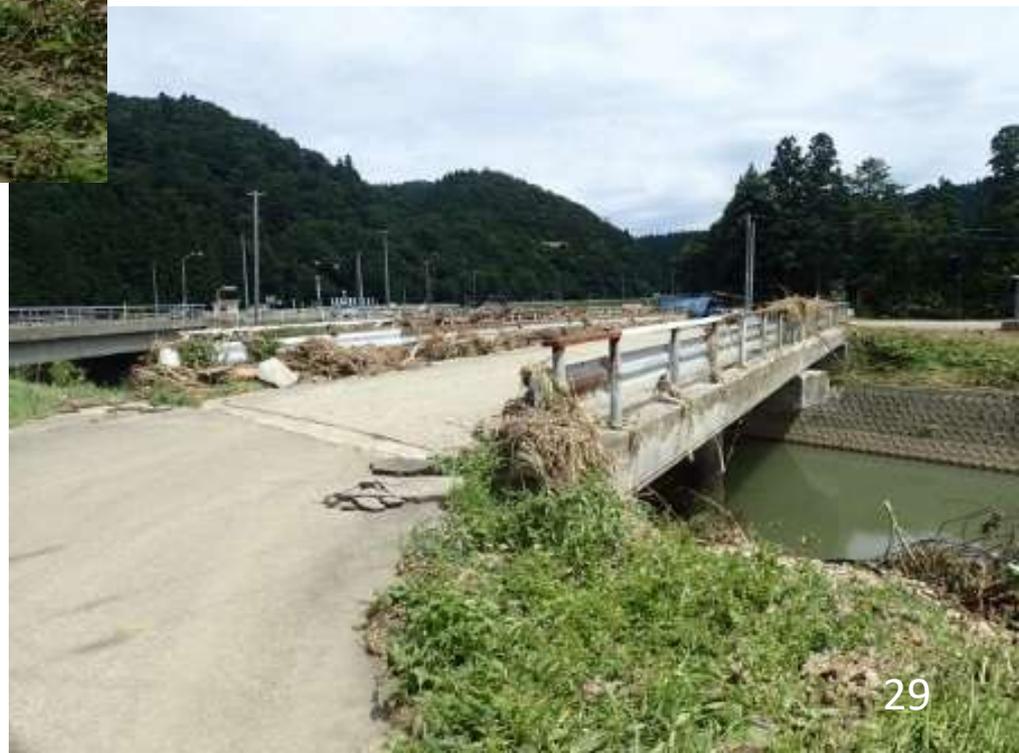
10.大仙市南外 新金屋橋

新金屋橋の欄干に多数
の流木が堆積していた。

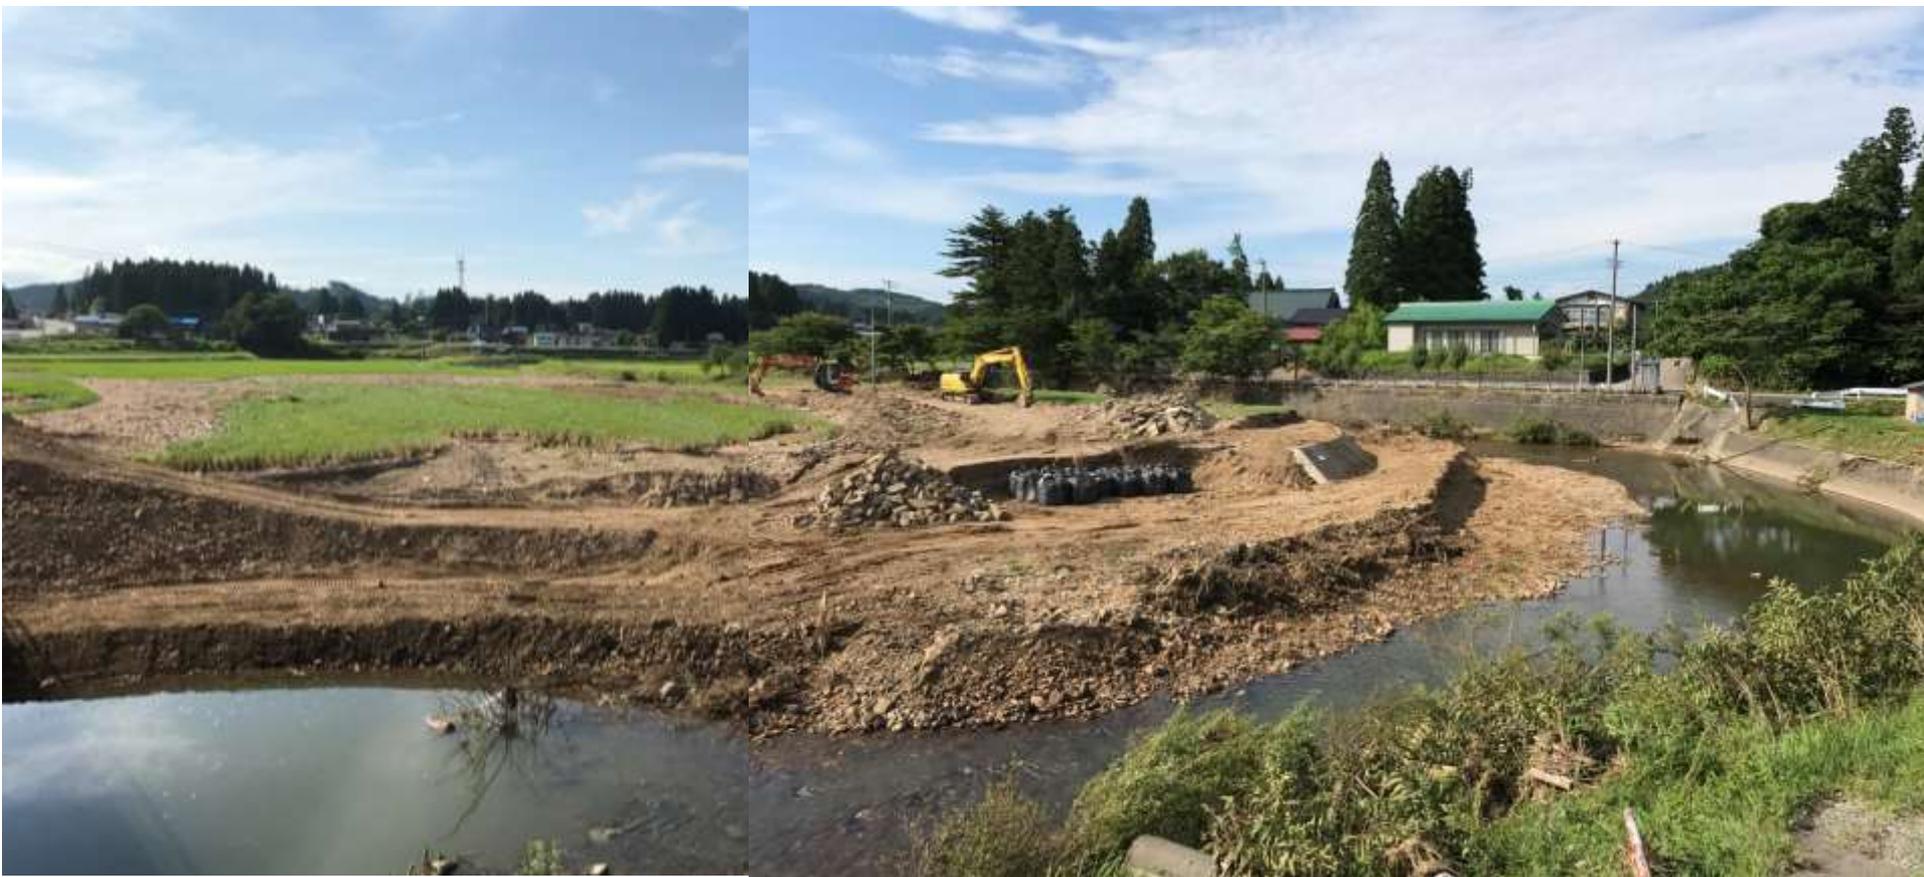
10.大仙市南外 新金屋橋

楢岡川の蛇行部にあたる農地が侵食・洗掘による被害を受けていた。

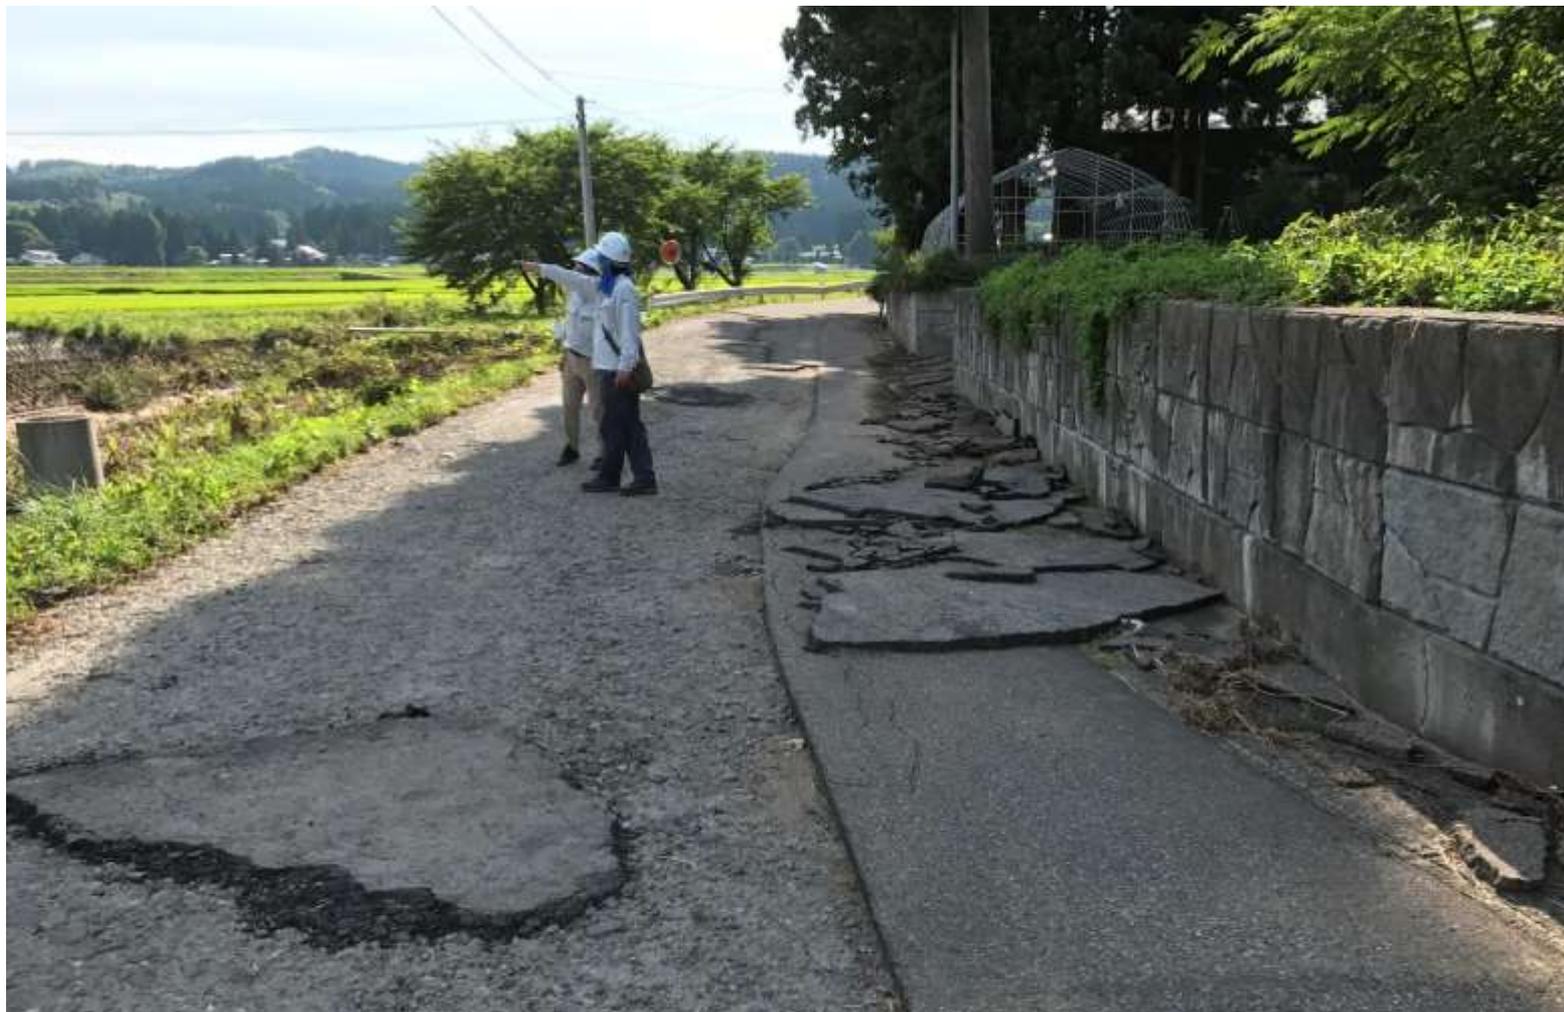
10.大仙市南外 新金屋橋（周辺）

新金屋橋周辺の道路においてもアスファルトの剥がれが多数確認された。

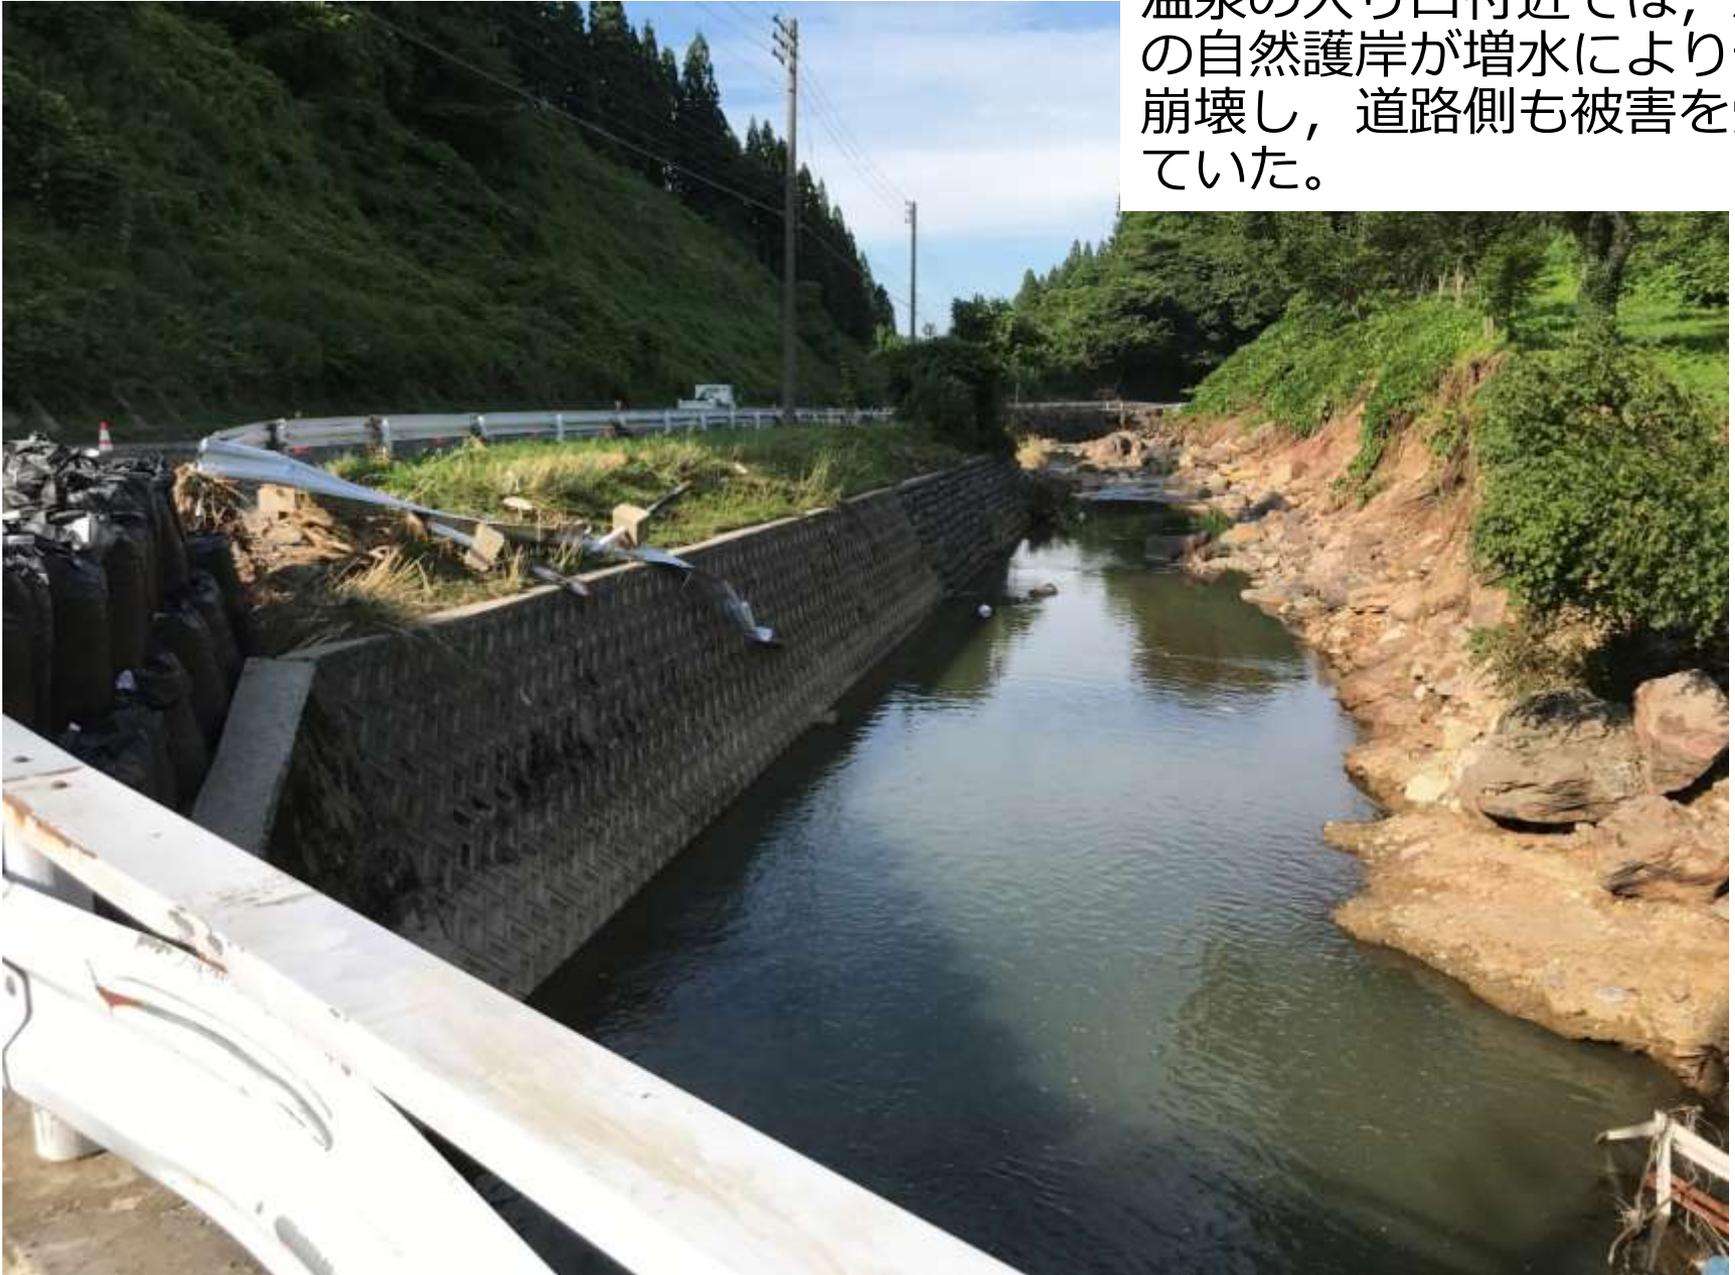
11. 大仙市南外岩倉（岩倉温泉）上流側から撮影

創業300年の古湯である岩倉温泉の入り口付近では、河川の自然護岸が増水により一部崩壊し、道路側も被害を受けていた。

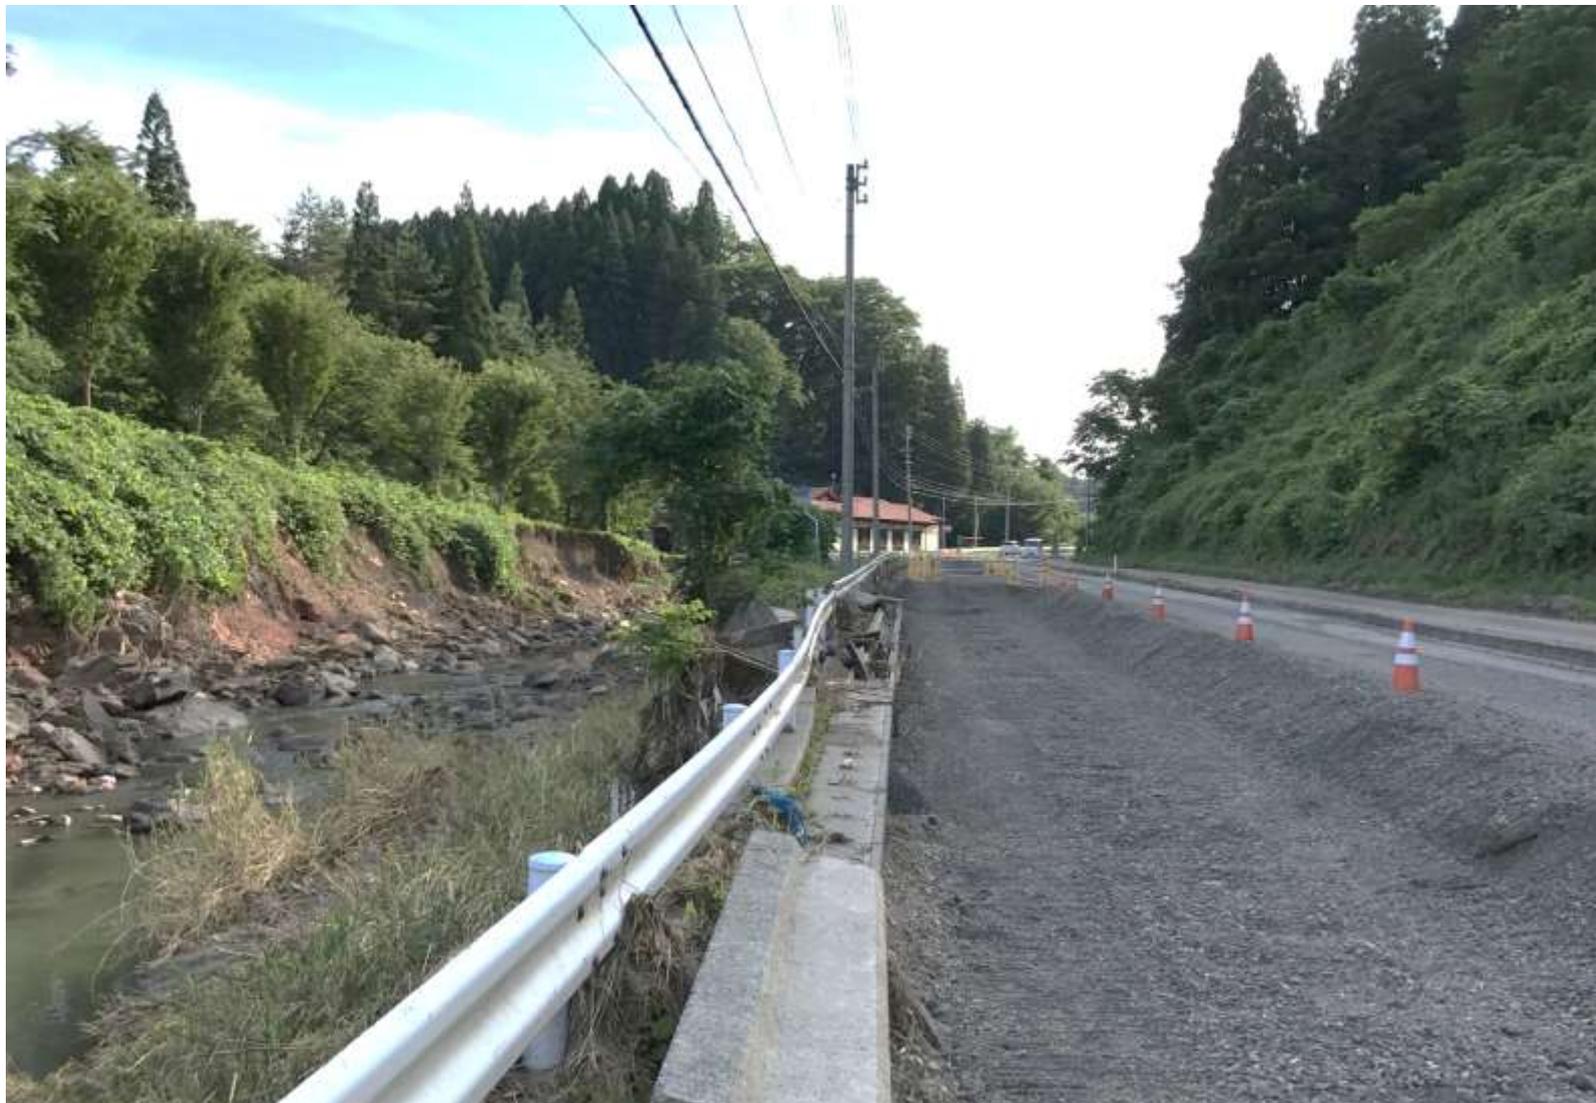
11. 大仙市南外岩倉（岩倉温泉）下流側から撮影

道路は既に仮復旧されていたが、河川水が河川護岸を超え、道路センターライン付近まで侵食したことが分かる
