地震被害調査シリーズ NO.1
2016年熊本地震被害調査報告書

第3章 地盤の被害

3.1 斜面の被害

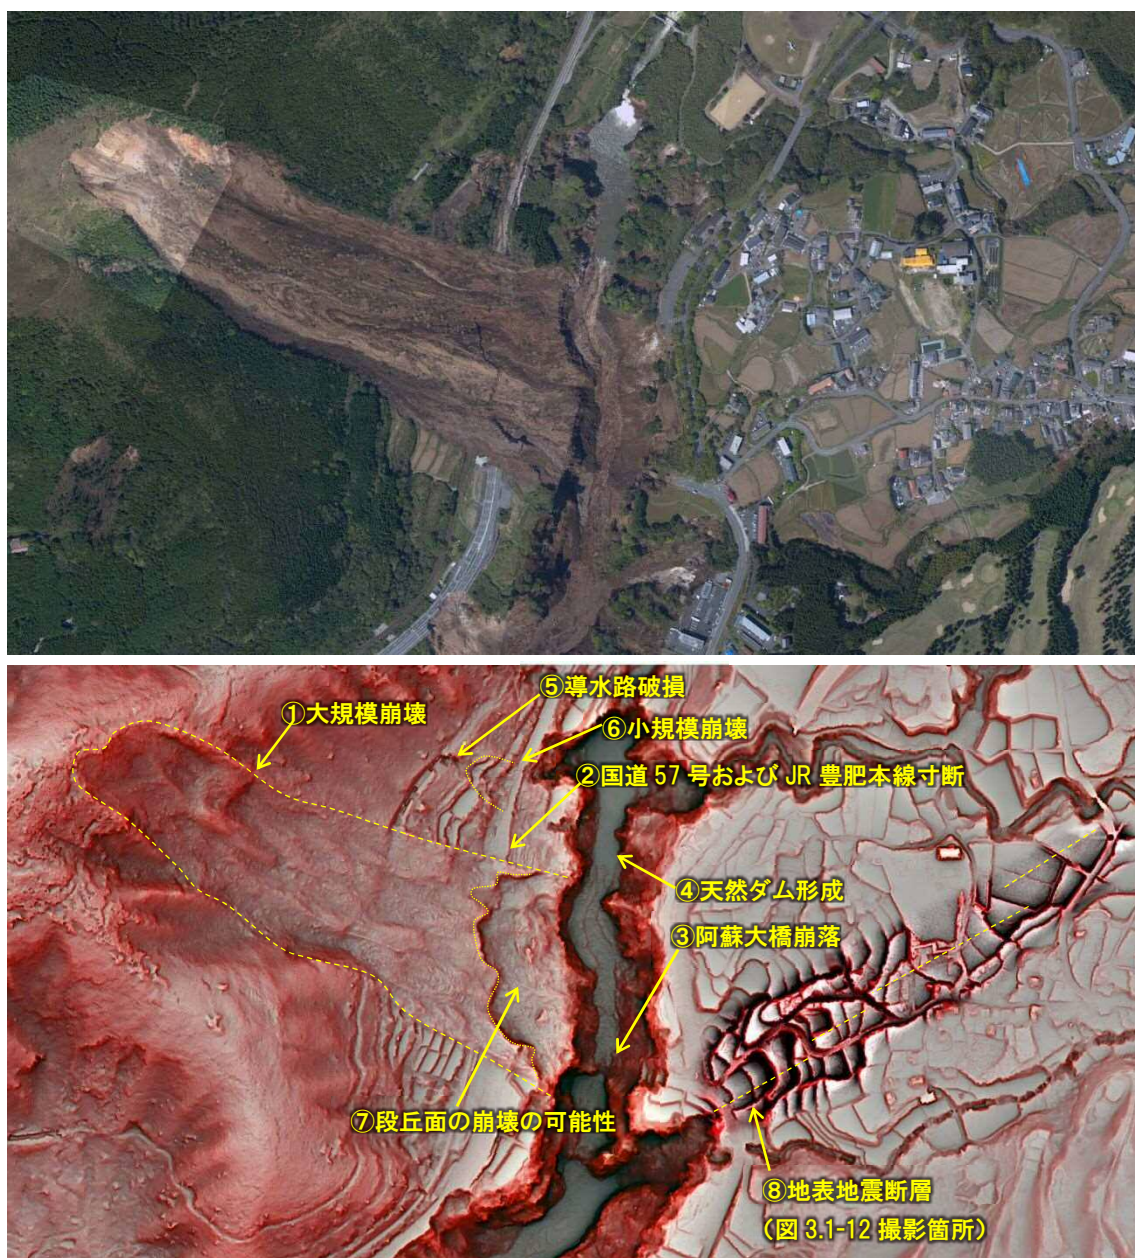
図3.1-8 上段：航空写真，下段：航空レーザー計測結果による赤色立体地図 6)に加筆

4月16日未明の本震(M7.3)により、阿蘇郡南阿蘇村立野の東向き斜面にて、山頂(標高755.8m)付近を頭部とする大規模崩壊が発生した(図3.1-8の①)。

崩壊規模は、幅約 200m、斜面長約 700m、崩壊深は最大で 20m 程度にのぼり、崩壊土砂量は約 54 万 m^3 と推測される⁷⁾。

この崩壊により、斜面下方を南北に走る JR 豊肥本線、国道 57 号はいずれも寸断され（図 3.1-8 の②）、阿蘇大橋（橋長 205.96m、1970 年完成）は落橋に至った（図 3.1-8 の③、図 3.1-9）。

崩壊土砂の大半は、斜面下方を南流する黒川（一級水系白川支流）に流入し、一時河川を堰き止めることとなり、上流側に小規模な天然ダムが形成された（図 3.1-8 の④）。

さらに、大規模崩壊斜面の下部遷緩線に沿うように設置されていた導水路（九州電力黒川第一発電所のヘッドタンクへ用水を導く水路）も、この崩壊により寸断され、一時用水が斜面下方に大量に溢れ出す状況となり、小規模崩壊を誘発した可能性が考えられる（図 3.1-8 の⑤⑥）。

図 3.1-8 の①大規模崩壊ブロック内の微地形として、小規模な凹凸や土砂の流動痕跡が容易に判読できることから、大規模崩壊は複数の小～中規模崩壊が連続的に発生した結果である可能性も考えられる。また、図 3.1-8 の⑦に示す段丘面は、周囲の崩壊土砂より 1 段下がった状況であり、大規模崩壊の末端に生じた 2 次的な崩壊の影響によるものと考えられる。

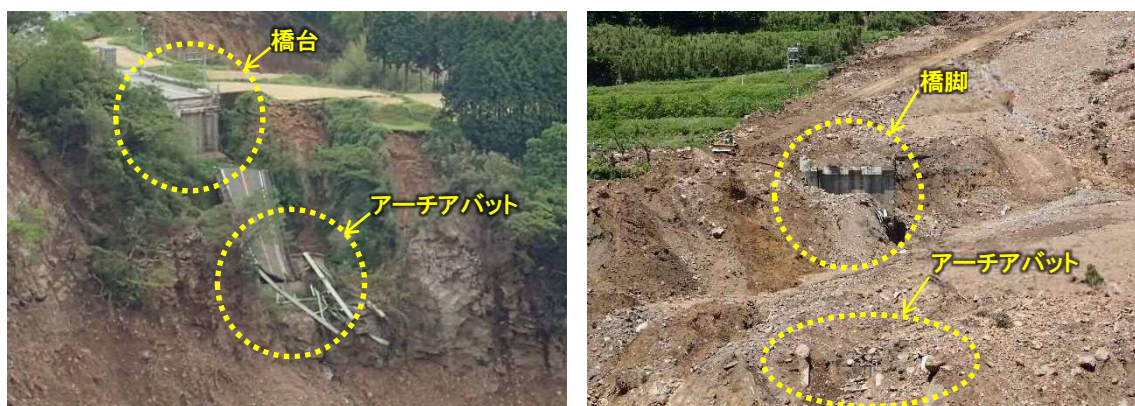
図 3.1-11 左：左岸側橋台とアーチアバット，右：右岸側橋脚とアーチアバット

阿蘇大橋は図 3.1-10 に示すように上路アーチ橋である。対岸目視調査より、両岸に残された橋脚や橋台、アーチアバットは存在すると考えられることから(図 3.1-11)、阿蘇大橋の落橋原因として下部工の破損や流失が原因ではなく、地震動あるいは崩壊土砂の影響が大きかったものと推察される。

被災直後の報道写真などを見ると、落橋した阿蘇大橋東詰め(左岸側)のアスファルト上に褐色の崩壊土砂の堆積が確認できることから、斜面崩壊の発生初期には、崩壊土砂が橋の上を流れ対岸に至ったものと考えられるが、写真で確認する限りその量は少なく、続く崩壊土砂の影響により、早期に落橋するに至ったものと推測される。

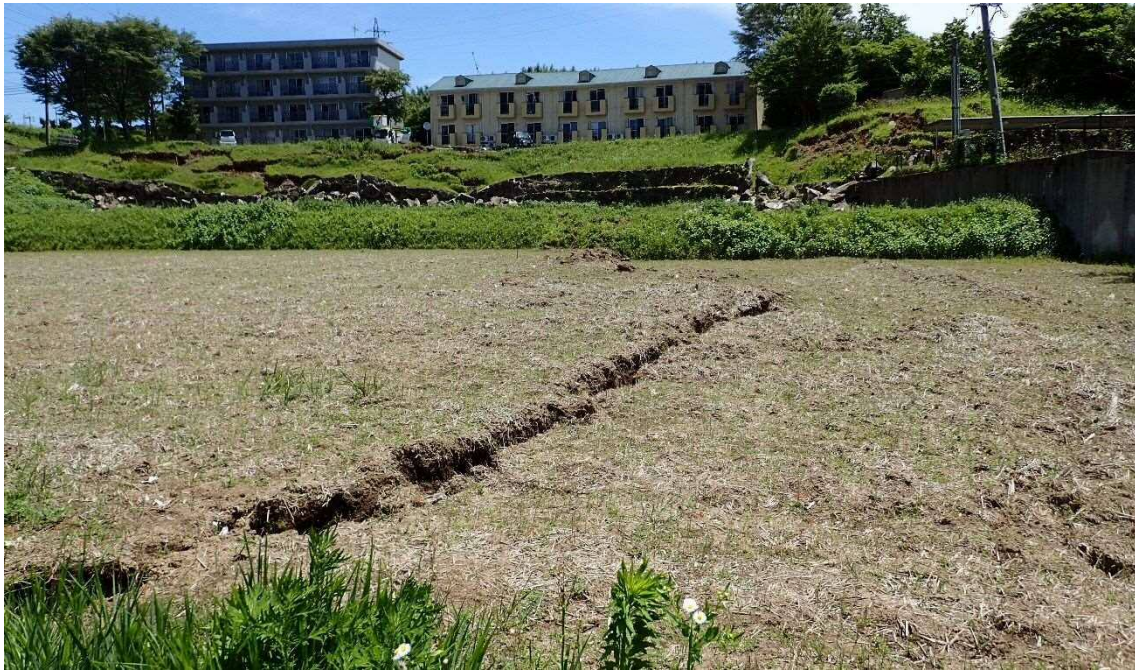
図 3.1-12 河陽地区に認められた地表地震断層

一方、大規模崩壊斜面の対岸（左岸側）の河陽地区においては、複数の地表地震断層が認められた（図 3.1-8⑧，図 3.1-12）。これらの断層は、北東－南西方向（概ね N60°E）に約 700m にわたり分布することが確認でき、断層直上や周辺部での建造物の被害が顕著であった。なお、この地表地震断層は、後述する布田川断層帯の延長線上にあり、その東端部に位置する。

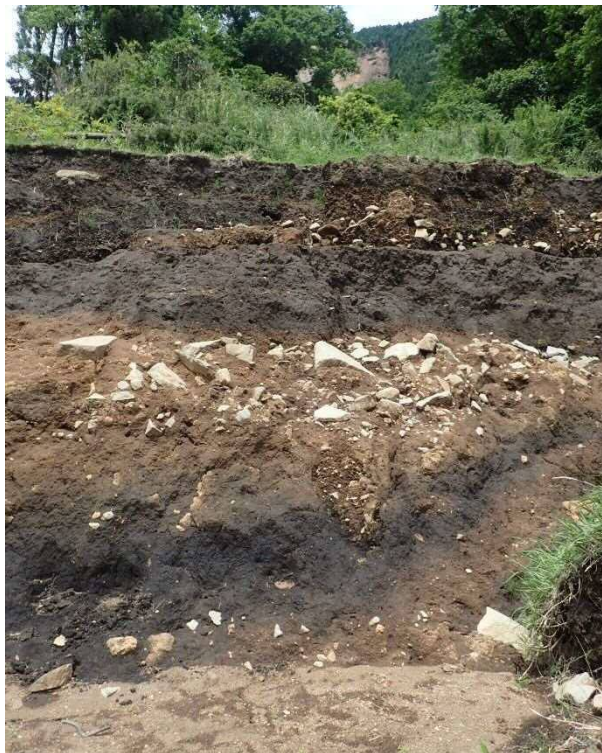
図 3.1-15 小規模崩壊の頭部滑落崖

一方、大規模崩壊ブロックの左側部付近の小規模崩壊（図 3.1-8⑥）において、頭部滑落崖に黒ボク層が2枚と、それに挟まれるように安山岩角礫を多く含み火山灰質土をマトリクスとする崖錐堆積物層が1m程度認められた（図 3.1-15）。

導水管に沿う遷緩線下方には、傾斜15°程度の緩斜面が広がり崖錐の堆積域と考えられ、滑落崖で確認された堆積物の状況とも整合する。

黒ボク層が数枚挟在すると考えられるが、崖錐堆積物との境界面は流れ盤である可能性が高く、緩斜面とはいえ、地下水位上昇や地震動などの誘因により、境界面に沿って滑動あるいは崩壊しやすい素因を有しているものと推察される。

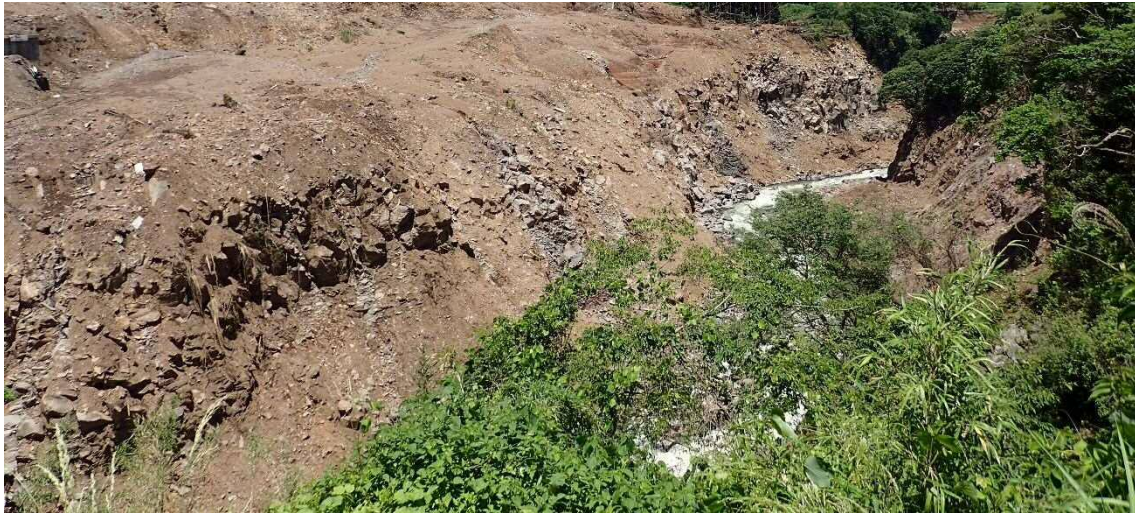
図 3.1-16 黒川の下刻による段丘崖

また、黒川の下方浸食（下刻）に伴い形成された段丘崖にも、表層崩壊の痕跡が認められ、表層地質が露頭する（図 3.1-16）。

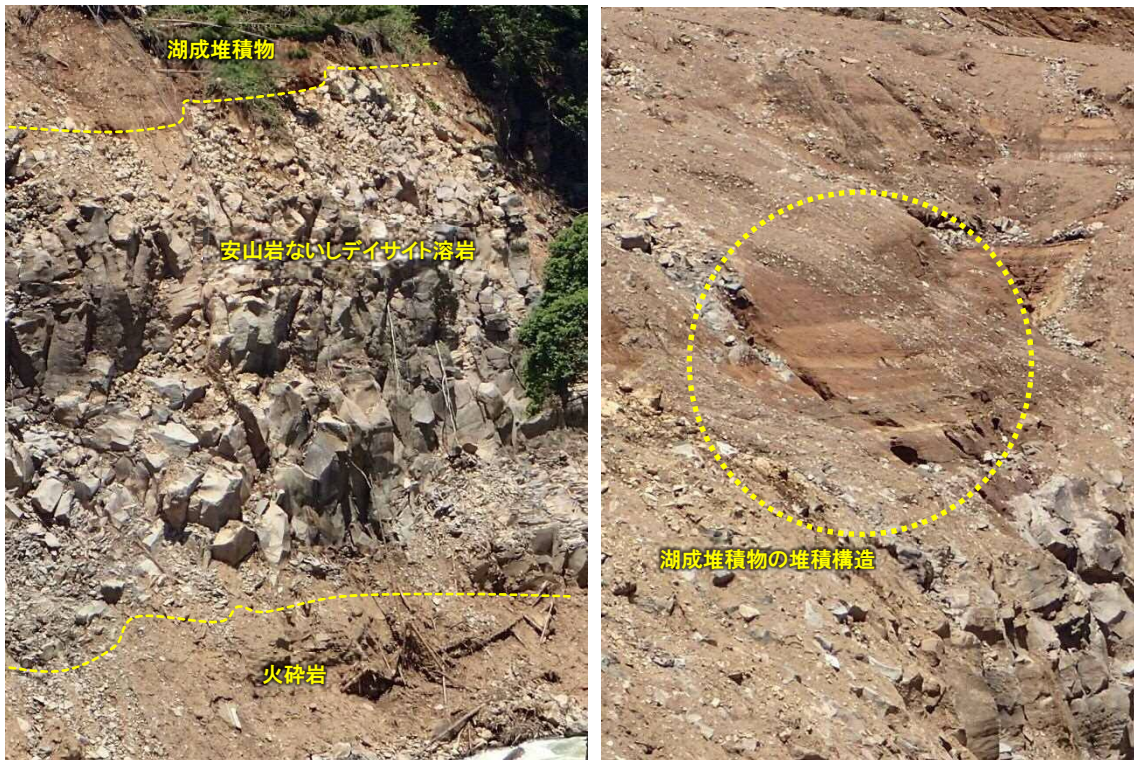
図 3.1-17 左：段丘崖に見られる層序，右：湖成堆積物の堆積構造

接近できず岩種判定は行えていないが、上位より湖成堆積物、安山岩ないしデイサイト溶岩、火砕岩の3層が存在するものと推察される（図 3.1-17、図 3.1-18）。

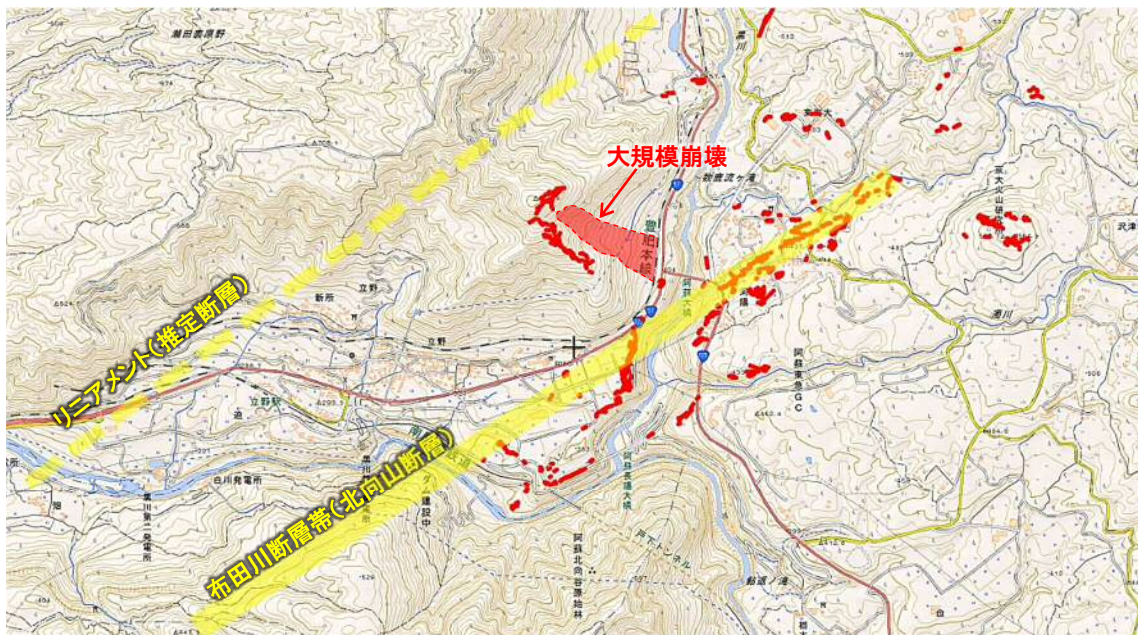
図 3.1-20 大規模崩壊周辺の地形および断層¹³⁾に加筆
 ※赤線は布田川断層帯周辺で発生した地表の亀裂を表す

大規模崩壊が発生した斜面は、布田川断層帯に含まれる活断層の一つ「北向山断層」の東端付近に位置している（図 3.1-20）。また、本崩壊が発生した斜面の北西には、北向山断層とほぼ平行する明瞭なリニアメントがあり、ここにも断層が存在する可能性が推定される。このため、崩壊斜面を含む山体が2本の断層に挟まれた位置に存在することから、過去の断層運動により大きくダメージを受けていた可能性が指摘される。

立野火口瀬は、阿蘇カルデラから熊本市街地へ抜けるには交通の便がよい箇所ではある。しかし上述のように、この独特の地形が活断層に由来した地形であることを忘れてはならない。したがって、当該地区におけるインフラ復旧に際しては、活断層が付近に存在することや、過去の断層運動によって地盤が脆弱化している可能性を考慮した復旧計画とすることが重要である。また、今後発生し得る地震に対し、受ける被害を極力低減させる工夫を考えていくことも求められる。

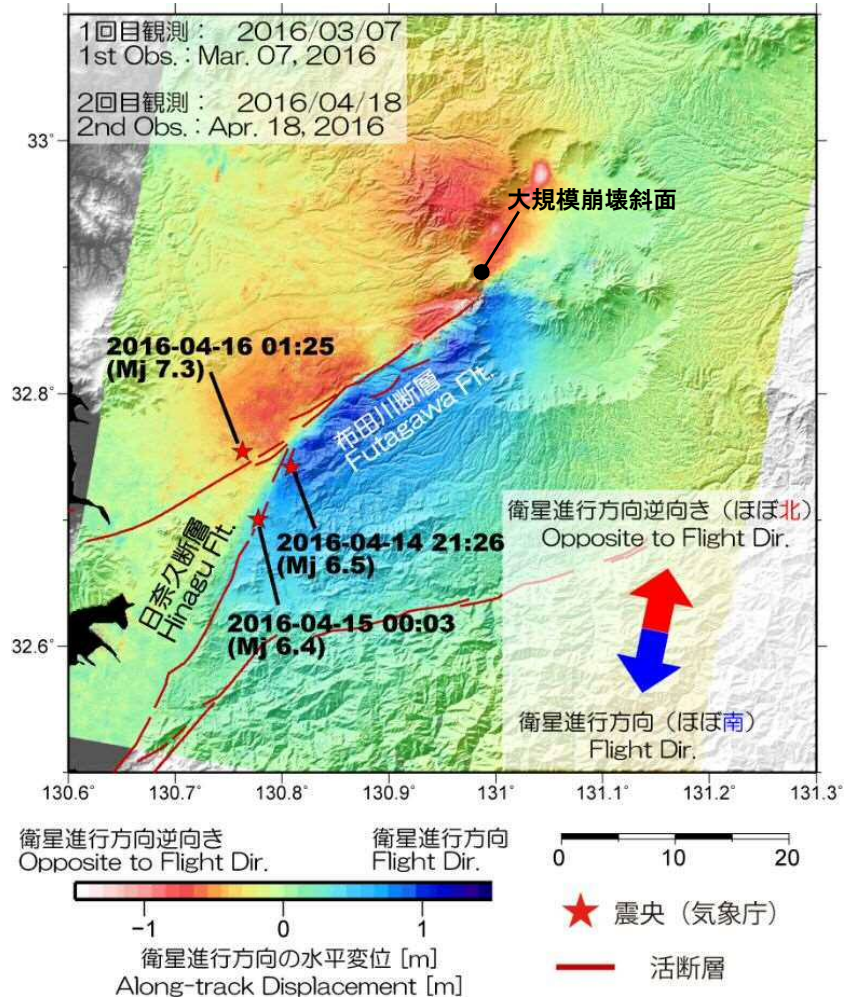
図 3.1-21 布田川断層帯近傍の地殻変動量¹⁴⁾に加筆

また、合成開口レーダー（PALSAR-2）のデータ解析により、布田川断層帯より北側では北向き（赤範囲）に変位が生じ、一方南側では南向き（青範囲）に変位が生じていることがわかった（図 3.1-21）。この解析結果より、大規模崩壊は変位方向が大きく変化する境界付近に位置しており、水平変位量が 1m 程度と大きい場所に位置していたといえる。

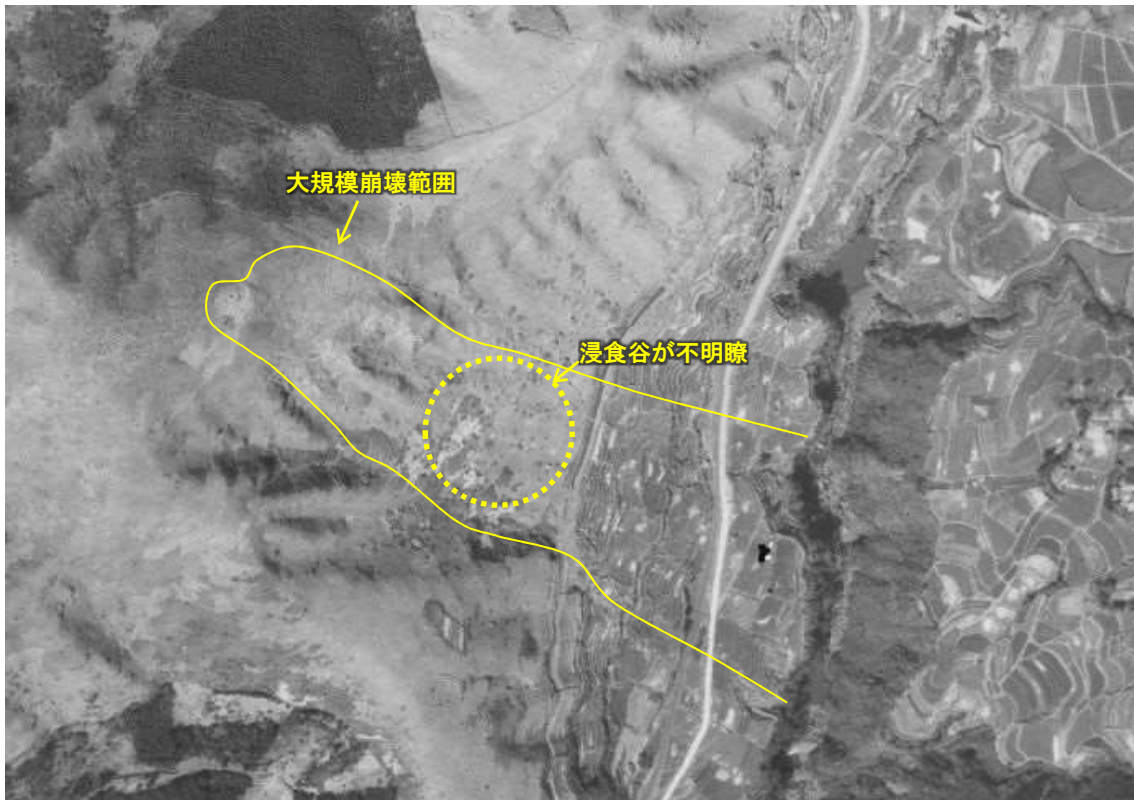
図 3.1-22 崩壊斜面周辺の航空写真（1956年米軍撮影）¹⁵⁾に加筆

過去の地形的特徴を把握する目的で、大規模崩壊斜面について、阿蘇大橋が架かる前の1956年撮影の航空写真を判読したところ、斜面上部には尾根線付近から複数の浸食谷が形成されており、浸食耐性の低い地質であったことがうかがえる。このことは、前述のとおり、大規模崩壊斜面が主に安山岩質凝灰岩（おそらく固結度の低い凝灰岩）が大半を占めると推察されることと整合する。

一方この浸食谷は、大規模崩壊範囲においては、尾根頂部から斜面下方に向かい浸食深さが徐々に浅くなり、斜面中腹部(導水路のある遷緩線より上部;図 3.1-22 マル囲み範囲)では不明瞭となる傾向が認められた。このことは、斜面中腹の地盤透水性が高く、表流水による浸食が生じ難かったことを意味するものと推察される。すなわち、崩壊斜面中腹部では、表層が緩んでおり、表流水が地中に浸透しやすい性状にあり、斜面崩壊リスクが高かった箇所であった可能性がある。このことは、当該崩壊が、一般に地震動に弱い凸型の尾根地形ではなく、凹型の谷地形で発生したこと関連する事項と思われる。

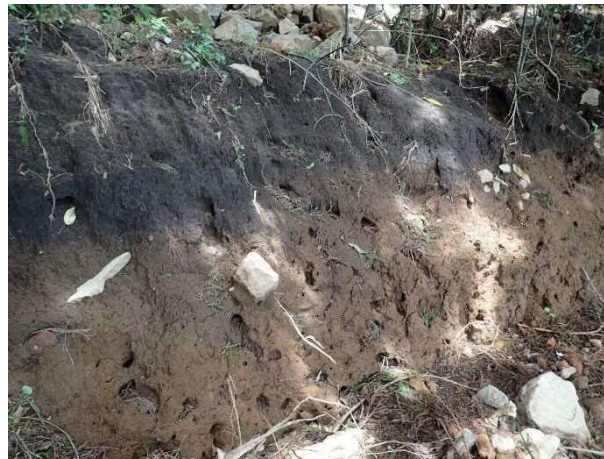
図 3.1-23 小規模崩壊滑落崖のパイピング痕

また、小規模崩壊(図 3.1-8⑥)の滑落崖には多くのパイピング痕(図 3.1-23)が観察でき、上部斜面からパイプフローとして恒常的に地下水が供給されていたであろうことを示しており、崩壊斜面中腹からの表流水浸透が容易であった可能性と調和する。

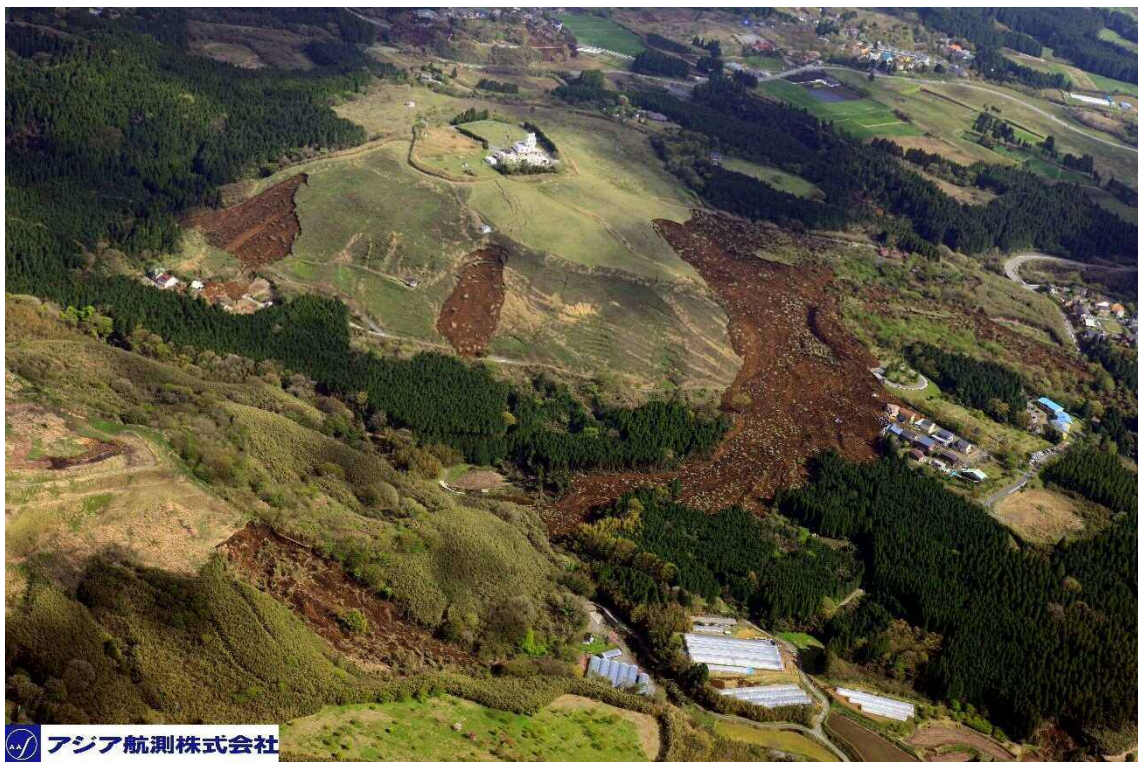
写真 3.1-1 高野台（京都大学火山研究所）での航空写真（アジア航測株式会社提供）

写真 3.1-1 に高野台地区（熊本県阿蘇郡南阿蘇村河陽）の崩壊状況写真を示す（アジア航測株式会社撮影）。向かって右側に見られる崩壊は、緩勾配にも関わらず大規模となり、小丘から分岐して流下しており、流下距離も長い。この崩壊は、本震発生の平成28年4月16日1時25分直後から断続的に発生したものと推定される。高野台地区は、2000年代に分譲が始まった地域であり、南阿蘇の自然に囲まれ、近くにはペンションや別荘、温泉施設が点在する環境にあり分譲住宅や別荘が建ち並んでいたが、崩壊土砂は上述のように緩勾配にも関わらず約500m流下して住宅地まで到達、複数の住宅が土砂に巻き込まれて倒壊し、住民5名が死亡した。

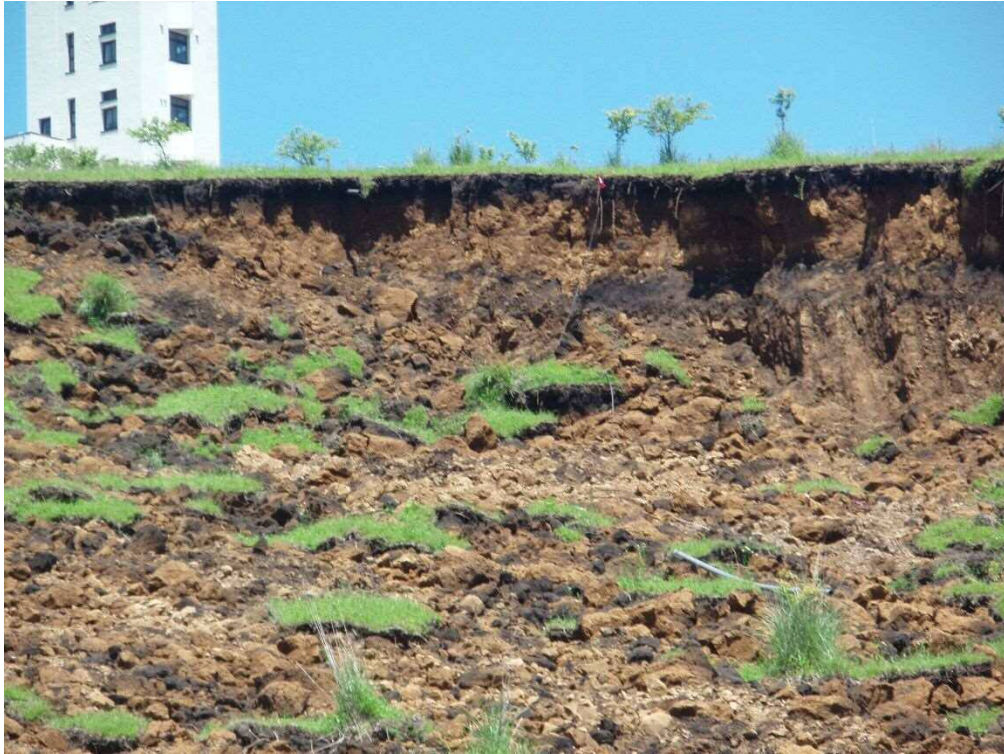
写真 3.1-2 滑落崖

写真 3.1-2 に滑落崖を示す。滑落崖の様子からも火山灰と黒ボクが層状に位置していることがわかる。

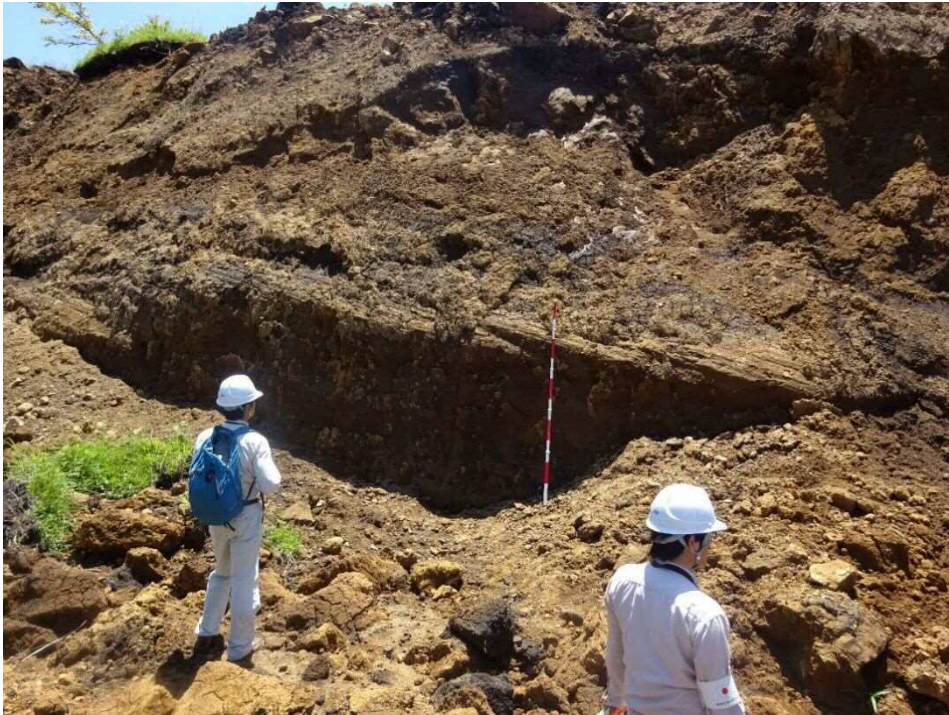
写真 3.1-3 に崩壊せずに残った小丘に見られた側方崖を示す。崩壊時の土塊の擦跡が残っている。当該斜面の崩壊要因は大きな地震動に加えて地下水の影響もあったと推定される。特に小丘から分岐した崩壊土砂の片方は写真 3.1-4 のように芝生の分解がなく、Spreads と呼ばれる運動形態に分類される。

写真 3.1-3 側方崖（崩壊時の土塊の擦跡が残る）

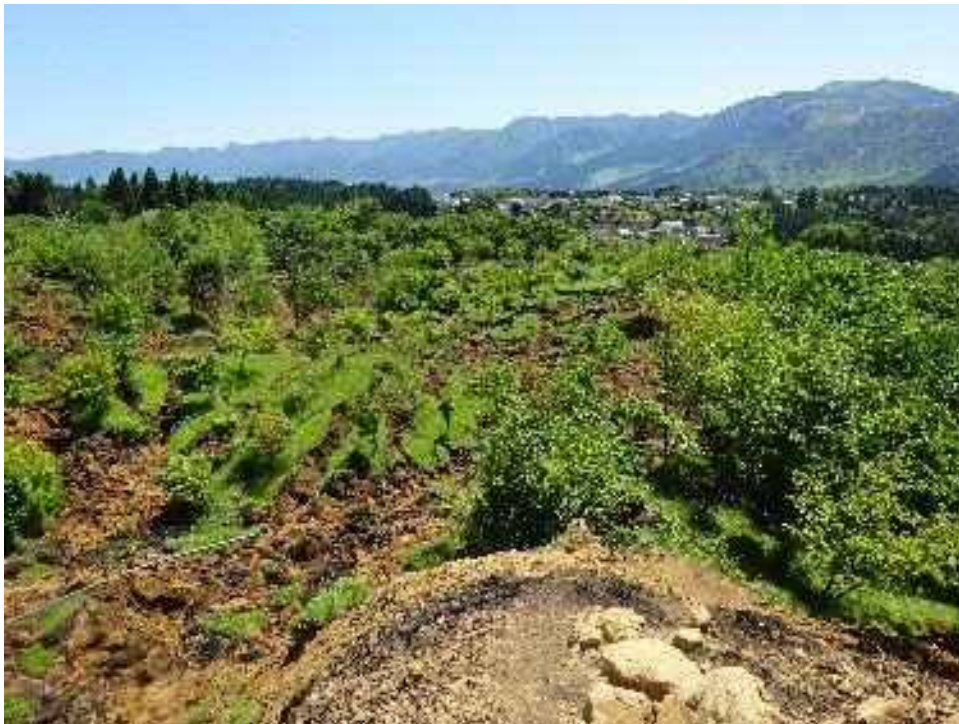
写真 3.1-4 小丘から分岐した崩壊土砂（芝生は分解の程度が低い）

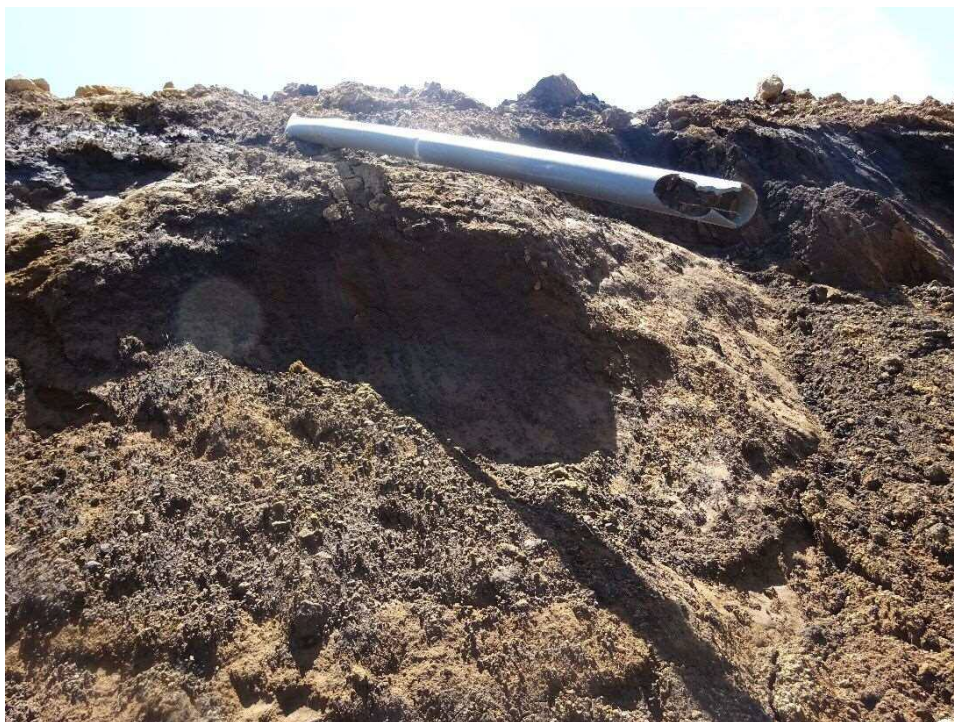
一方、住宅まで流下した崩壊土砂は芝生の分解が激しく流動性が高いことが伺える。
写真 3.1-5 は崩壊土砂の中にあつた塩ビ管であるが、中は土砂にて閉塞されていた。

写真 3.1-5 崩壊土砂の中にあつた塩ビ管

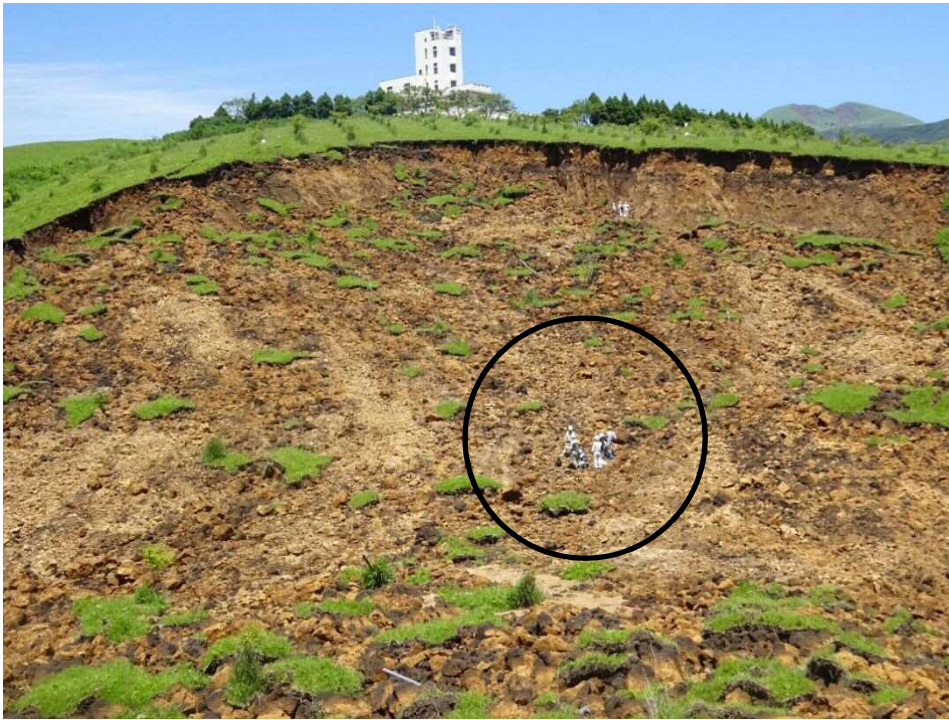
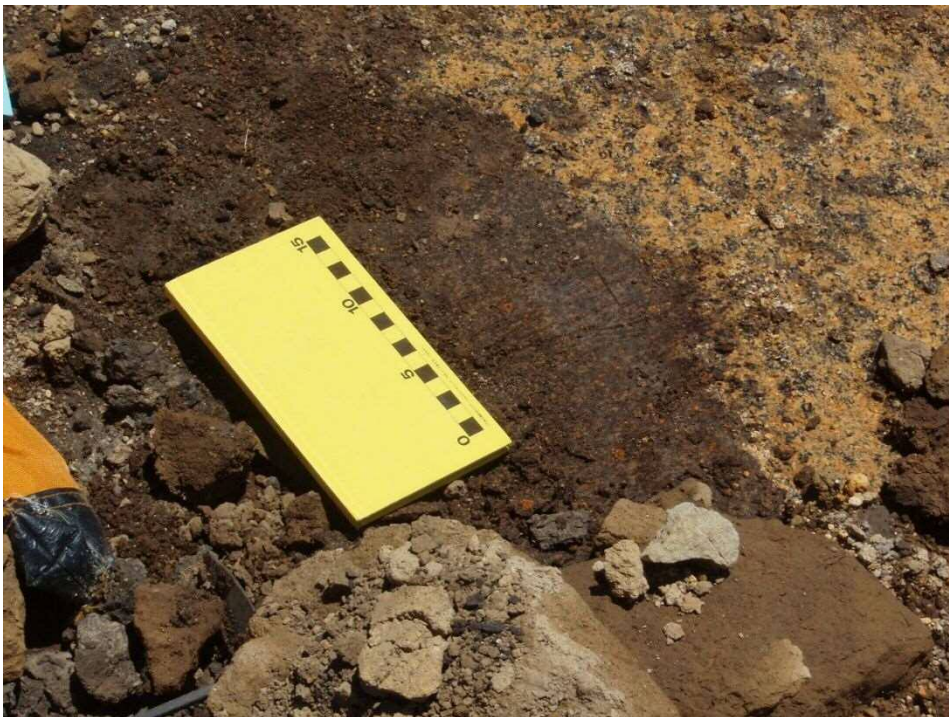
写真 3.1-6(a) 崩壊部の底部に露出したすべり面

崩壊部の底部に露出した箇所（写真 3.1-6）には地すべり面と思われるやや硬い層上に黄色粗粒軽石層が付着していた。

釜井らの調査によるとこのすべり面の傾斜は約 15°であり、崩壊発生前の地表傾斜と等しいことから、軽石層に沿って薄く剥げ落ちて崩壊したものと推測している¹⁷⁾。この崩壊を受け、国土交通省砂防部では平成 28 年 5 月 24 日に「高野台地区 災害関連緊急地すべり対策事業」の実施を決定した（事業費：約 22 億円）。また、調査した際には、写真 3.1-7 のように複数個所に表層傾斜計（MEMS 型）が設置され、今後の地震（余震）や降雨による二次的な土砂災害の発生を未然に防ぐためのモニタリングが実施されていた。表層傾斜計は、近年多くの製品が開発・市販されているが、その性能や崩壊基準等の設定に統一的な見解が得られていない場合が多い。今後、震災復旧時の簡易モニタリングへの適用を考えるとこれらのデータの蓄積が望まれる。

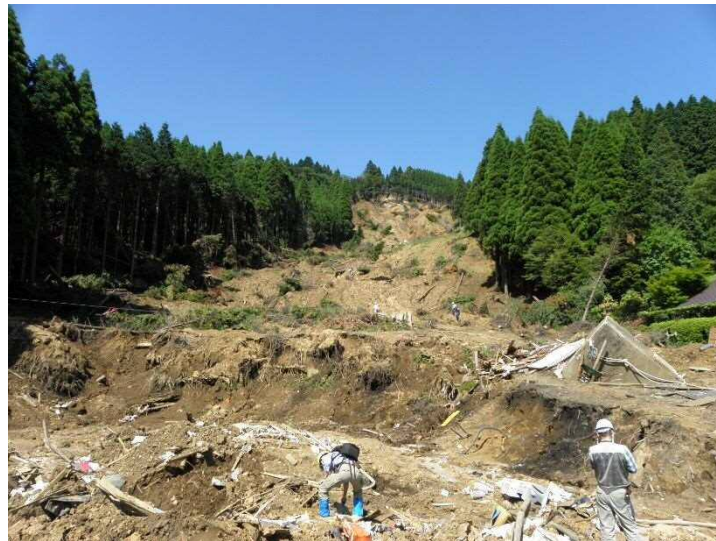
写真 3.1-10 ①崩壊箇所全景

①の崩壊箇所は、建物があった範囲には緩斜面が分布するが、その上部斜面はやや急勾配な斜面となる。崩壊面には固結度の高い火山灰が分布しており、その崩壊面は起伏に富む。この固結度の高い火山灰を層厚数mで被覆していた固結度の低い火山灰が崩壊・流下したものと考えられる（写真 3.1-10）。

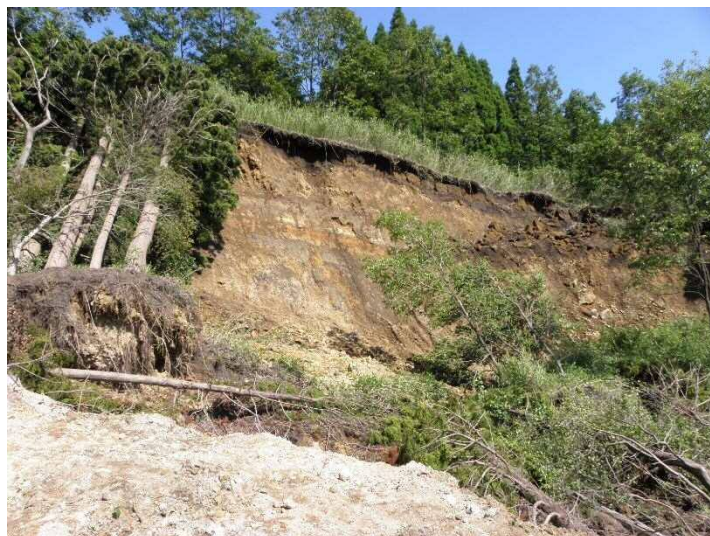
写真 3.1-11 ②崩壊箇所全景

②の崩壊面は急崖を形成しており、元々急勾配であった斜面が地震動により緩んで崩壊したものと考えられる（写真 3.1-11）。

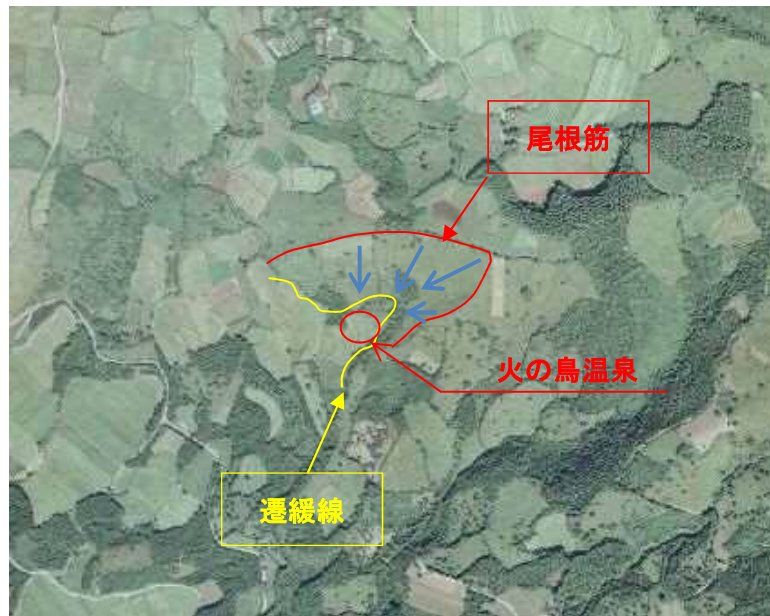
写真 3.1-12 空中写真判読結果
 (国土地理院 C KU-76-5 C3A-4 より作成)

空中写真¹⁹⁾から地形を判読すると、崩壊箇所①の上部斜面は、弱い尾根筋に囲まれた凹凸の少ないすり鉢状の浸食地形であり、集水地形となっている（写真 3.1-12）。

崩壊箇所①は尾根付近から崩壊が始まっており、②の崩壊は、遷緩線直上の急傾斜部分で発生している。

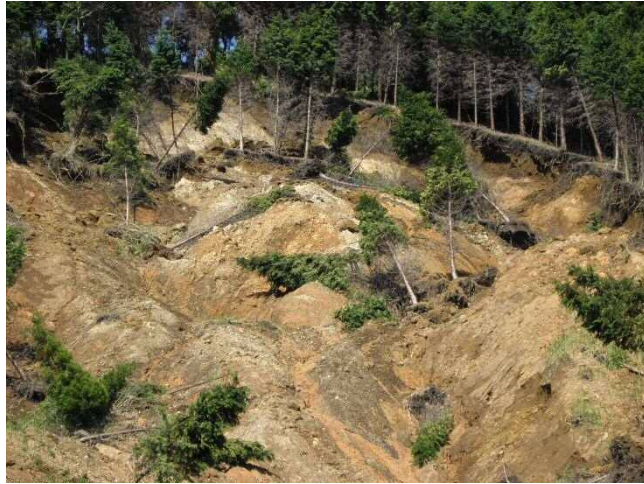
写真 3.1-13 ①崩壊頭部

①の崩壊面に分布する固結度の高い火山灰は、赤褐色を呈し、ハンマーのピックは貫入可能な程度の硬さである（写真 3.1-13）。斜面を被覆している固結度の低い火山灰は、暗色～淡色を呈し、地形と調和的に成層している（写真 3.1-14）。

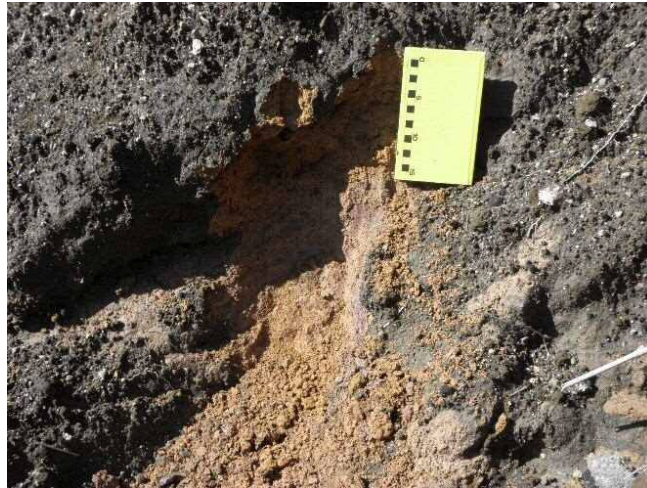
写真 3.1-15 ①箇所軽石層

また、いずれの崩壊箇所も、この固結度の低い火山灰層中にオレンジ色の軽石層を挟む（写真 3.1-15 および写真 3.1-16）。軽石層の層厚は 30 cm 程度以下で含水率は高い。

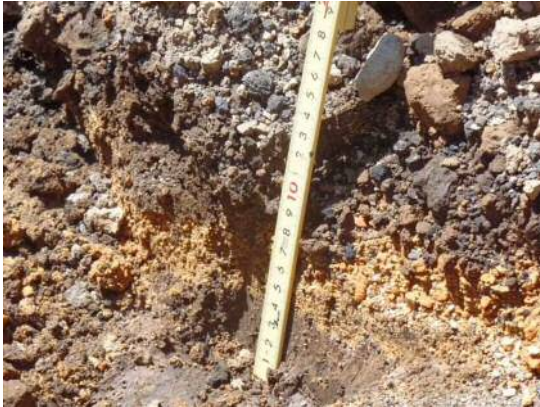
写真 3.1-17 軽石層

この地区での崩壊①、②は、いずれも火山灰中に軽石層を挟む。調査日及び前3日間の総雨量は1mmと少なかったものの、崩壊面に露頭する軽石層の含水比はやや高かった。また、火の鳥温泉北西部の京大火山研究所において発生した崩壊においても、崩壊面付近に軽石層の分布が認められる（写真3.1-17および写真3.1-18）。

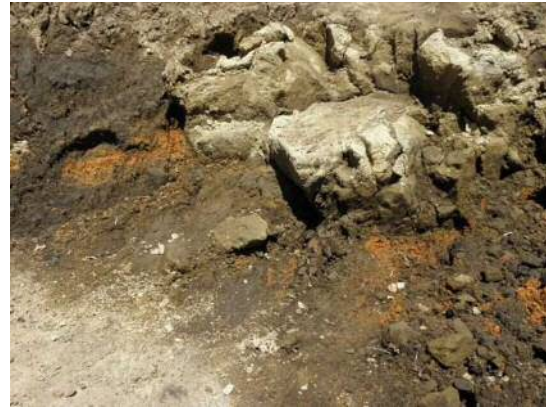
写真 3.1-18 崩壊先端部の軽石層（湿潤）

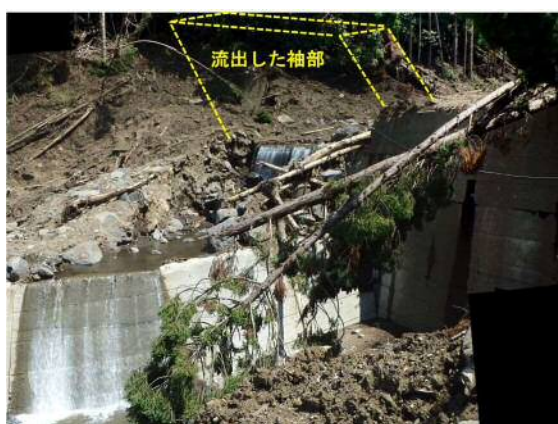
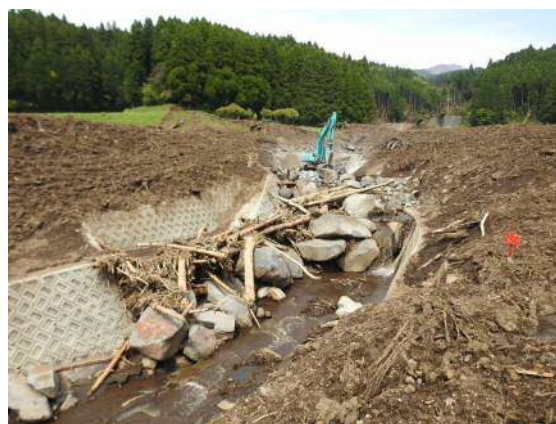
写真3.1-19 山王谷川砂防堰堤の被災状況と下流流路工内の巨石堆積状況

4月21日の降雨に伴う出水をはじめとする本震後の流水の影響により、黒ボクは二次流出し、流路工内でφ2～3mの巨石が堆積することが確認された。このことから、降雨は存在しなかったものの山王谷川では本震直後に土石流が発生していたと判断される。山王谷川砂防堰堤の右岸袖部の破壊・流出は、これらの土石流に伴う巨石の衝突によるものと推測される(写真3.1-19参照)。なお、崩壊した右岸袖部の移動距離は約100mで、かつ流路工を越えて左岸側に移動していることから、その衝撃力は非常に大きいものであったと推測される(写真3.1-20参照)。

(山王谷川砂防堰堤の被災状況)

(下流流路工内の巨石堆積状況；5/8撮影)

また、本震に伴い溪床内には不安定土砂が堆積し、再流出が懸念されたが、6月20日～21日の降雨により、二次移動し、土石流化した。今後の出水や台風により、再び土砂の流出が懸念されることから、流路工内の除石等の緊急減災対策の実施が必要と考えられる。

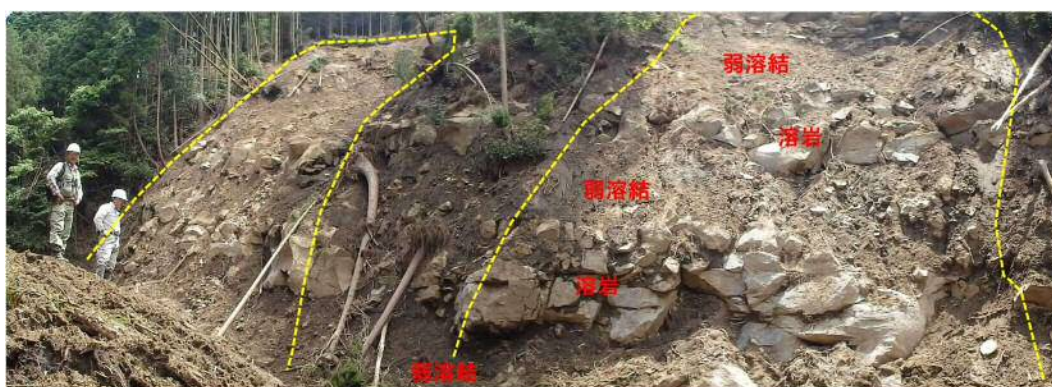
写真 3.1-21 崩壊地斜面内に認められる地質構造

山王谷川砂防堰堤から約 380m上流の左岸側斜面には、2 つの崩壊地が認められる（図 3.1-28 中に図示）。これらの斜面の比高は 40m 程で、上部には黒ボクやローム層が分布し、その下位の溶岩と弱溶結の火山噴出物による数m間隔の互層が急峻な溪岸斜面（写真 3.1-21 参照）を構成している。当該斜面では上部等の黒ボクやローム層において表層崩壊（写真 3.1-22 参照）が発生し、下位斜面内の溶岩や火山噴出物を巻き込みながら崩壊し、土石流化したものと推測される。このような形態の土砂移動は山王谷川の溪岸斜面で多数発生したと推測される。

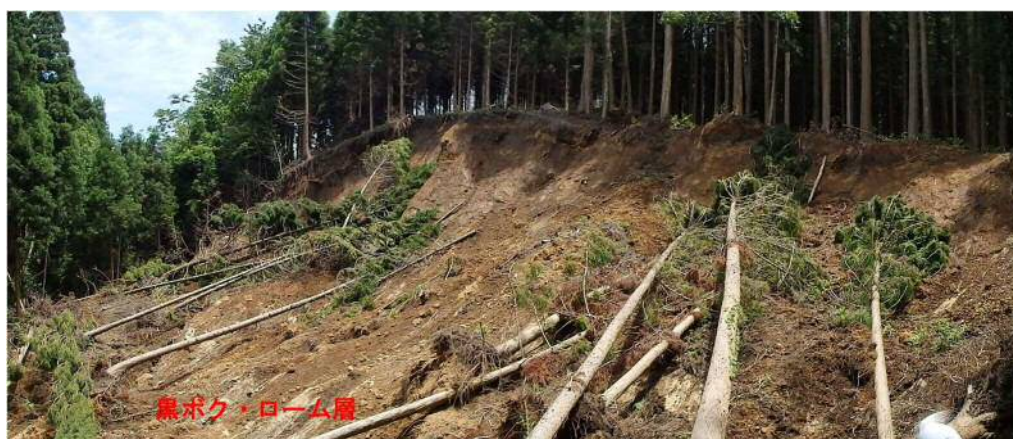
写真 3.1-22 斜面上部の表層崩壊状況（写真 3.1-21 の左側崩壊の頭部）

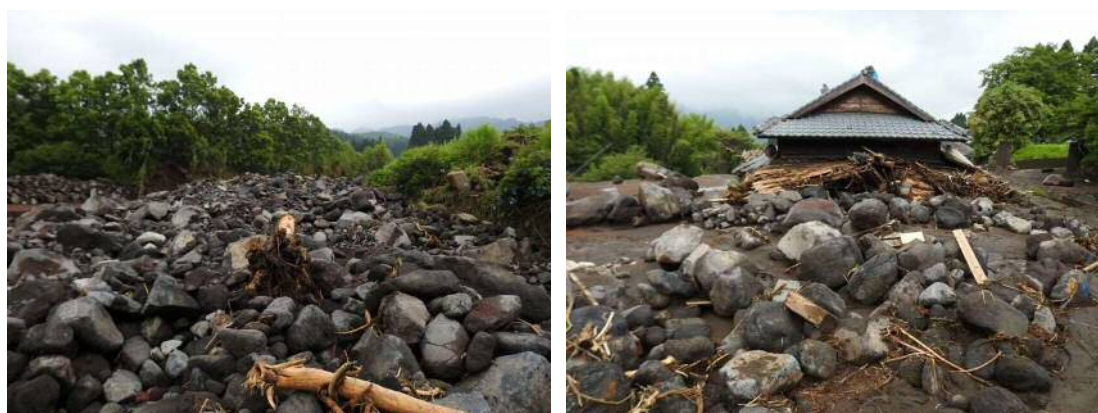
6月19日～21日にかけて、南阿蘇村を含む熊本県内において、本震後初めてとなる非常に強い降雨が発生した。図3.1-30に6月19日4:00の降り始めから21日にかけての降雨状況を示す。この一連の降雨による累積雨量は323mmに達し、最大時間雨量は68.5mm/h（6/20,23:00～24:00）であった。当該降雨により、山王谷川では土石流が発生し、山王谷川砂防堰堤より約700m下流の新畑橋周辺（写真3.1-23参照）及び約1.6km下流の水田地において巨石を含む流出土砂の堆積が認められた。当該土石流には、巨石等の含有が多く、典型的な降雨型土石流の形態であった。なお、約1.6km下流の水田地は、本震直後の土石流による流出土砂の堆積が認められた箇所である。

写真 3.1-23 土石流堆積状況（新畑橋直上流，6/21撮影）

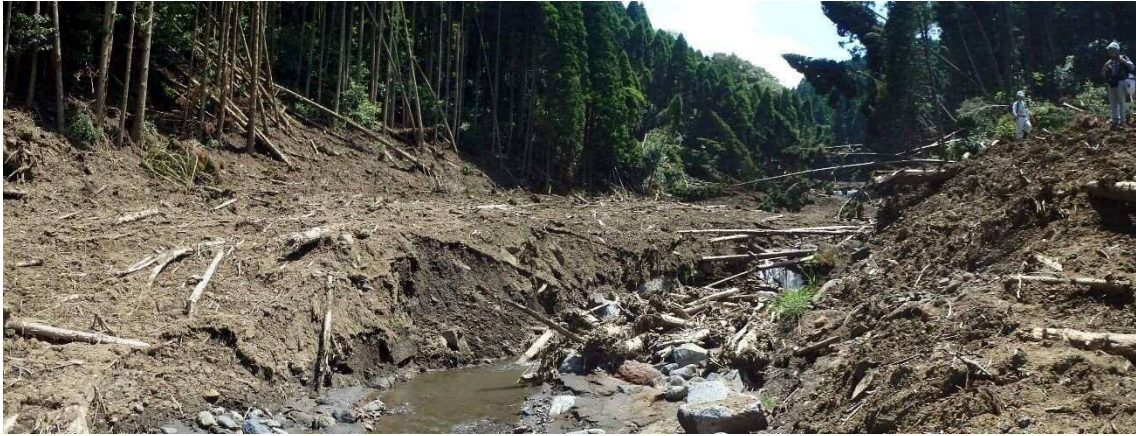
写真 3.1-24 山王谷川砂防堰堤堆砂状況 (6/3 撮影)

写真 3.1-24 及び写真 3.1-25 に当該降雨の前後の山王谷川砂防堰堤の堆砂状況を示す。これらの写真から渓床内に堆積した土砂等が二次移動したことが確認できた。

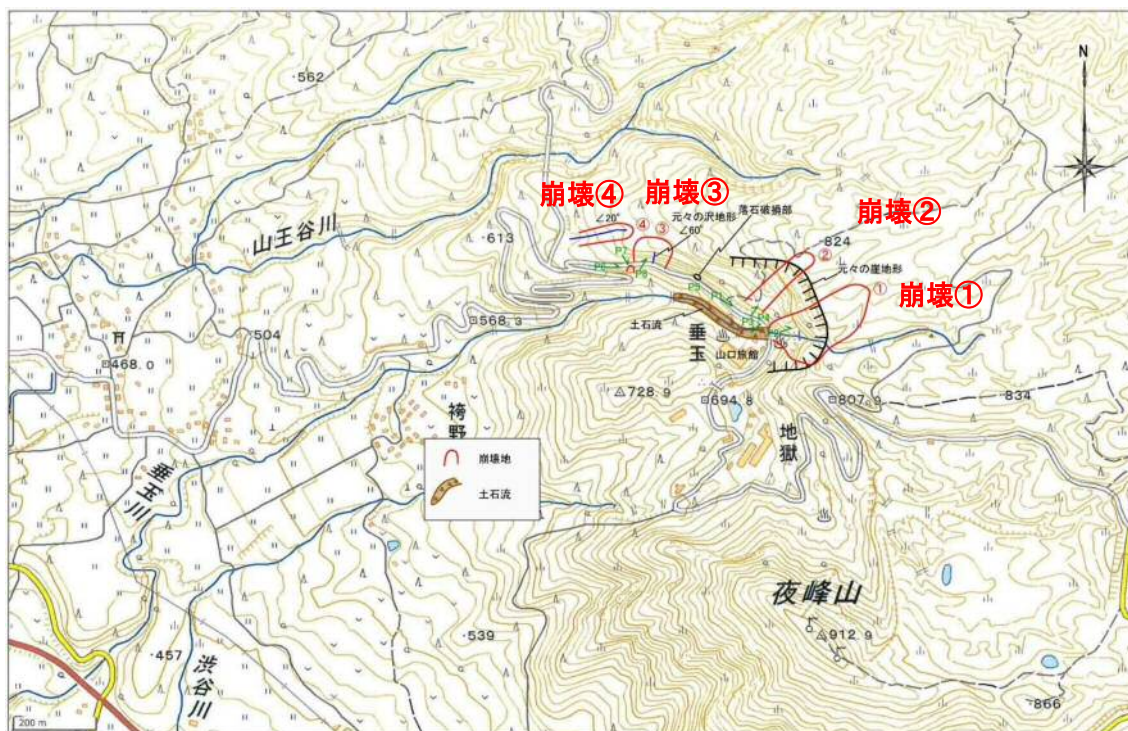
図 3.1-35 垂玉温泉付近の崩壊状況
(国土地理院地形図を基図に地形判読・現地調査情報を記載)

昭和51年と平成28年熊本地震後の垂玉温泉付近の空中写真を図3.1-34に、熊本地震による崩壊範囲を図3.1-35に示す。垂玉温泉周辺は、急崖や沢地形が多くあり、比較的大きな崩壊として4箇所の崩壊が見られる。

崩壊④は、斜面勾配が 20° 程度と他の 3 つの崩壊より緩やかであるが、やはり集水地形を呈している箇所が崩壊している。このように、地震力だけでなく、水の影響も斜面崩壊に大きく寄与していたと考えられる。

以上のことから、崩壊①、②、④は、集水地形であるほか、急崖上部に小さな尾根地形ならびに火山灰層、軽石層で形成されていたことにより、地震動だけでなく水の作用により崩壊を誘発したものと考えられる。崩壊③は、水の作用は少ないと考えられるが、亀裂の多い溶岩部と強度の小さい自破碎部で急崖地形が形成されていたことにより、強い地震で溶岩部に崩壊が生じたために自破碎部を含む大きな崩壊に繋がったと考えられる。

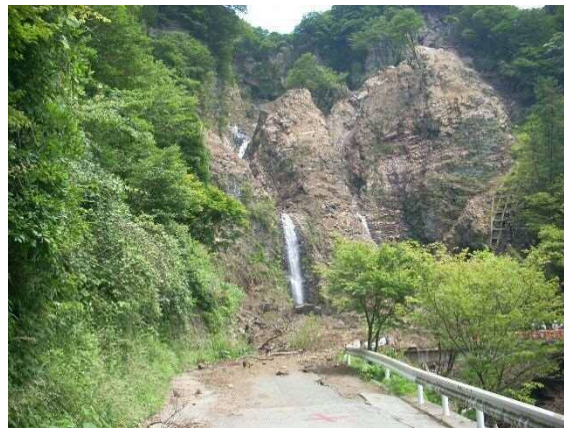
崩壊①、②(写真 3.1-26～写真 3.1-29)は、斜面勾配 60° 以上の急崖を呈し、かつ集水地形を呈しているところを中心に崩壊が生じていることから、地震力だけでなく水の作用が斜面崩壊に影響していたことがわかる。また、烏帽子岳溶岩の上位を覆う火山灰層、軽石層が広範囲に崩壊したことにより、土石流が発生している。

写真 3.1-26 山口旅館東側の崩壊状況（遠景）

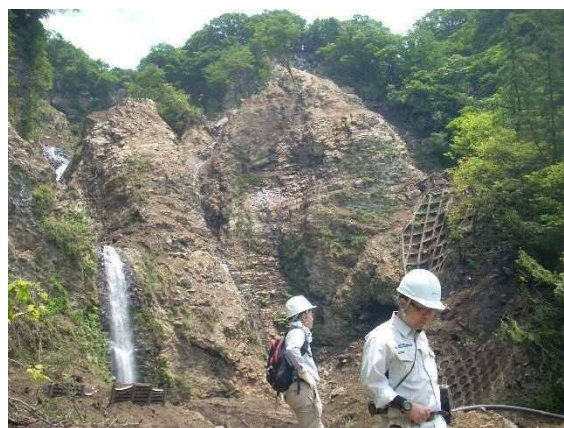
写真 3.1-27 山口旅館東側の崩壊状況（近景）

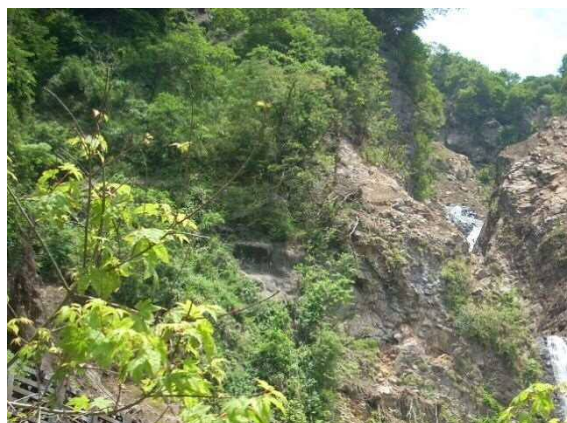
写真 3.1-28 山口旅館北側の崩壊状況（写真中央から左上）

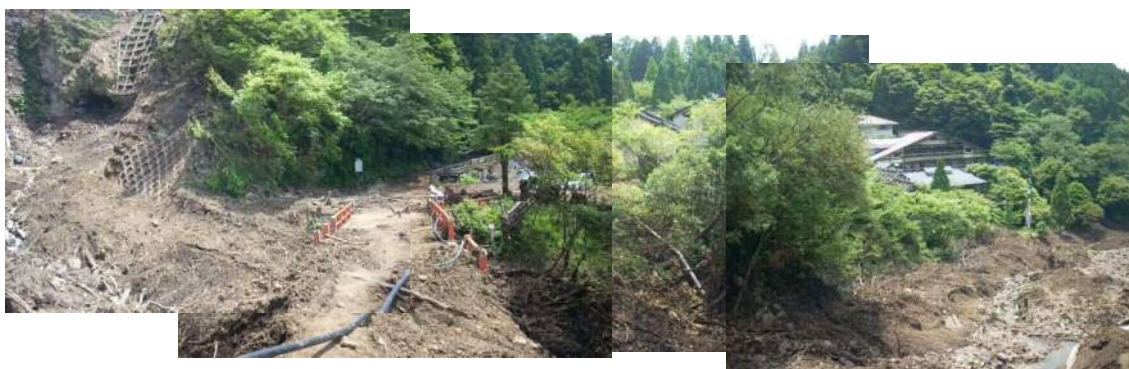
写真 3.1-29 垂玉川上流の急崖からの土石流の状況
山口旅館（写真右の家屋）には達していないが、道路等は通行できない状況となっている。

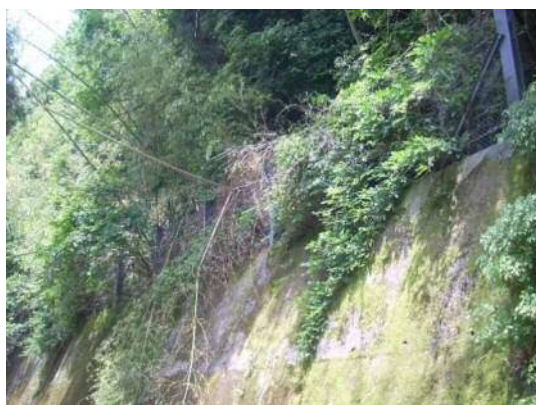
写真 3.1-30 落石による防護ネットの破損
（破損はしたものの落石そのものは防護できている）

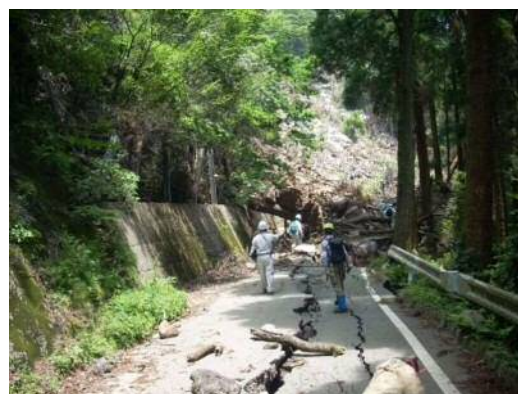
写真 3.1-31 舗装道路の破損

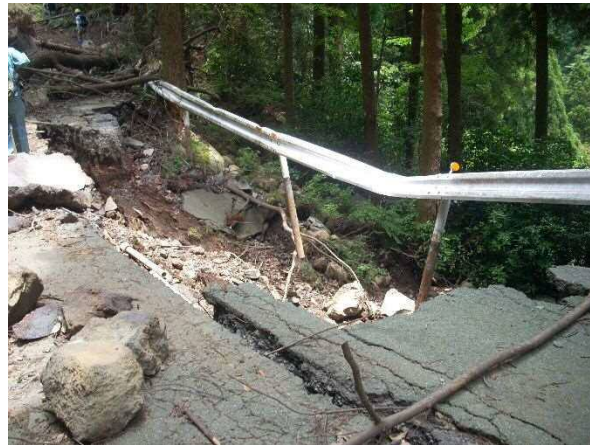
写真 3.1-32 道路法肩の小崩壊（盛土部であった可能性有）

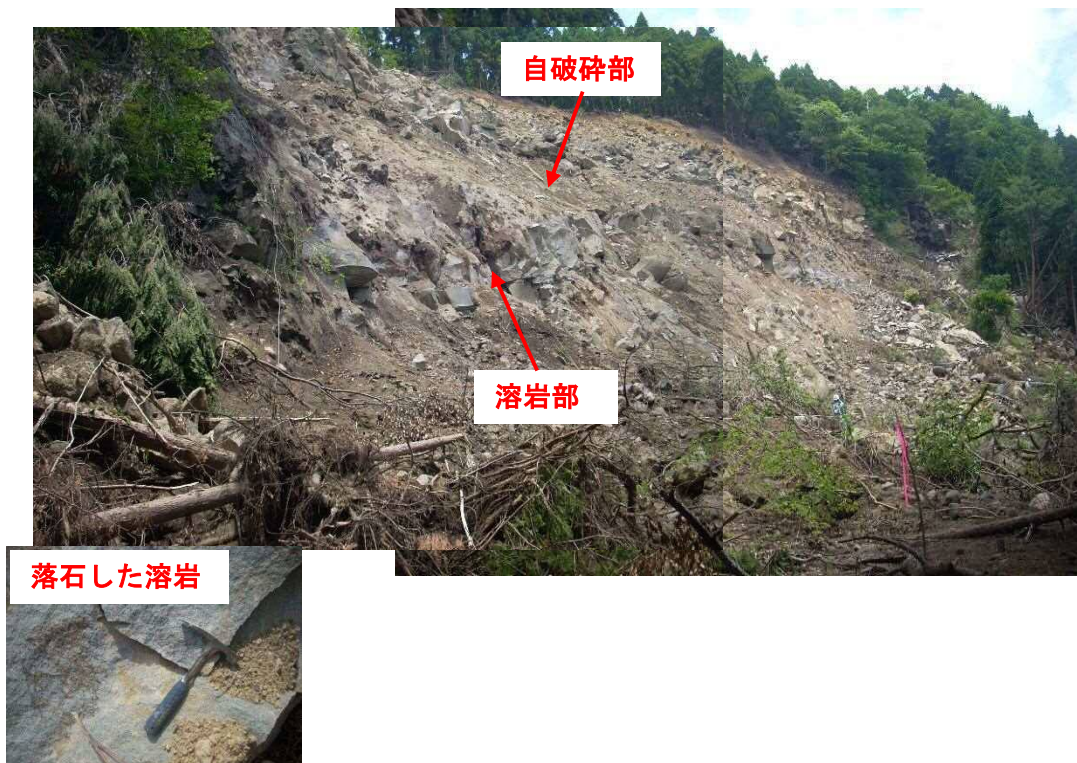
崩壊③(写真 3.1-33)は、斜面勾配 60° 以上で複数の溶岩部及び自破碎部で構成される急崖で崩壊が生じている。崩壊後の斜面に湧水は見られず、崖下には溶岩の塊が多く見られる。斜面部の自破碎部の強度は低く、溶岩部は割れ目が多く生じていることから、この急崖の安定は溶岩部の強度によって成り立っており、地震により溶岩の塊が割れ目に沿って抜け落ちたことにより、自破碎部も含む大きな崩壊に繋がったことがわかる。

写真 3.1-33 急崖部の上からの比較的大きな崩壊（安山岩質溶岩が主体）
