新潟県中越地震15年目調査報告書

令和3年10月

社団法人土木学会
地盤工学委員会 斜面工学研究小委員会

3 中越地震災害 15 年目の調査結果

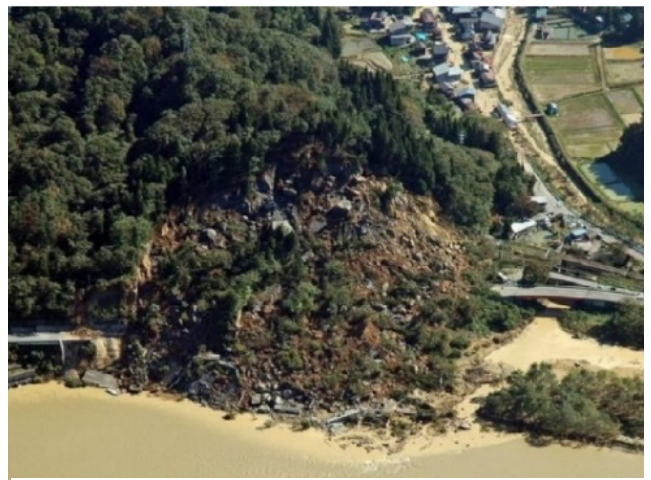
写真 3.1-1 被災時の斜面崩壊 (新潟県提供)

信濃川の右岸山沿いを通る県道の斜面が崩落した (写真 3.1-1)。砂岩層主体の流れ盤による大崩壊であった。復旧対策工としては、不安定土砂除去後に斜面上部の 2 次すべり防止としてアンカー工が採用された (写真 3.1-2)。JR 上越線南側坑口の斜面保護工は法枠が施工されたが、ここでは、アンカー受圧板に鋼製フレームを採用し、施工性と工期短縮、特に緑化を意識した採用と思われる (写真 3.1-3)。遠目からは植生で目立たず、当地の災害を知らない人にとっては、自然斜面そのままと感じられるであろう。

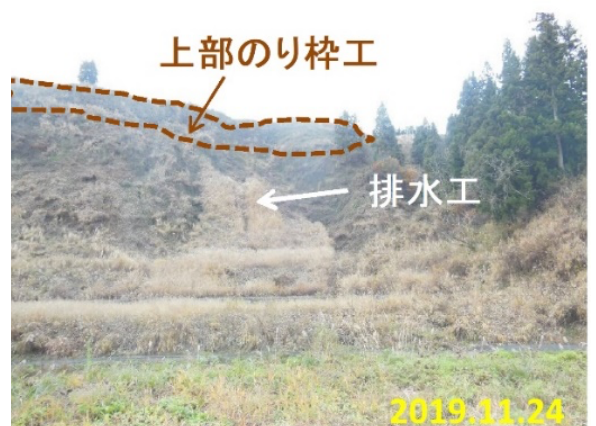
写真3.1-6 15年後の斜面復旧状況

南平樽木地区の大規模な斜面崩壊では、牛舎が被害を受け前代未聞のヘリコプターによる牛の救出劇があった(写真3.1-4)。被災斜面は、手で引っ掻いたような跡のように4~5本の沢筋が残り、そこに明暗渠排水工を設置して、地表・地下水の排除より斜面崩壊の抑制、安定化を図った(写真3.1-5)。段丘斜面上部の平地にはため池などが存在することから、水みち(パイプ)が崩壊上部斜面に多く存在していた可能性がある。斜面上の排水工は降雨や融雪水等に浸食されずに、復旧時と同じ状態で、排水機能を維持している。一方、民家が近接する崩壊上部の滑落崖付近の急傾斜部の法枠工(+地山補強工 鉄筋挿入)は、植生で目立たないが民家を斜面崩壊の危険から守っている(写真3.1-6)。

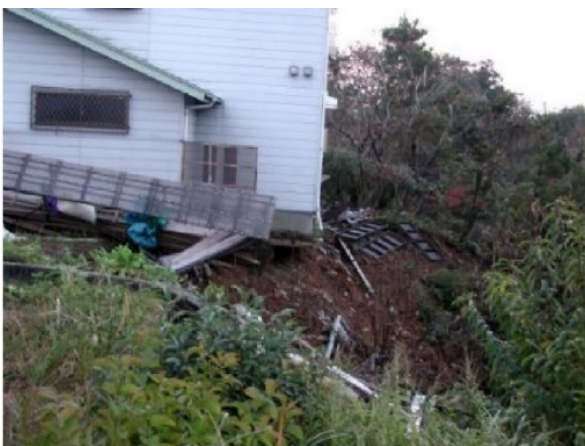
写真3.1-7 民家被災状況
(長岡技術大学提供)

片切片盛境(と思われる)に立地していた民家が傾斜損壊した(写真3.1-7)。復旧工は崩壊盛土側を補強土により復旧した。補強土は壁面に鋼製枠と植生マットを配置し、植生に配慮した。補強材は耐久性の高いジオテキスタイルを使用した形式と思われる。民家は復旧斜面から離れて再建されており、災害の教訓を生かしている。補強土は樹木と馴染み、崩壊斜面上に安定的な盛土を形成している。

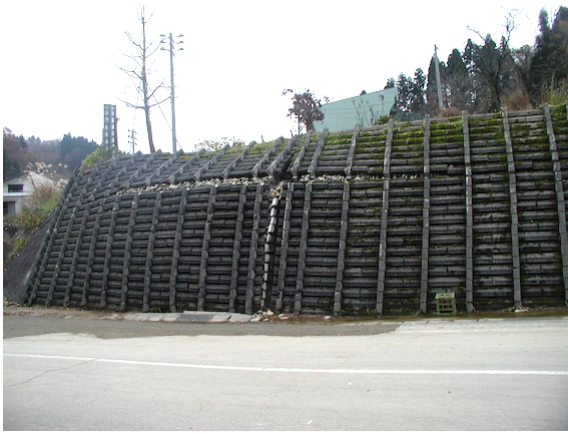
写真 3.1-9 亀裂が生じた井桁擁壁
(南荷項地区 H16.11.26)

形のブロックを井桁状に組み立て、栗石などを中詰め材として用いる重力式擁壁である。写真 3.1-9 は中越地震によって中央部に十字状に亀裂が生じた井桁擁壁であり、写真 3.1-10 は、15 年後の井桁擁壁であるが、損傷した井桁擁壁を撤去して新設されていた。写真 3.1-11 は大きく孕んだ井桁擁壁であるが、15 年後調査では場所を確認することができなかつたため、どのような対策が施されたのか確認できていない。

いずれの井桁擁壁は、損傷・変状が大きいものの擁壁背後土砂を保持する擁壁機能を維持しており、構造体が柔な構造であって中詰め材に栗石を用いことで、このような特性を有しているものとする。

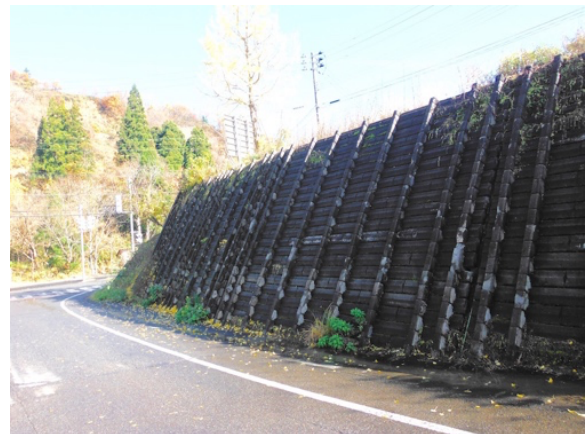
写真 3.1-10 15 年後の井桁擁壁
(南荷項地区 R1.11.24)

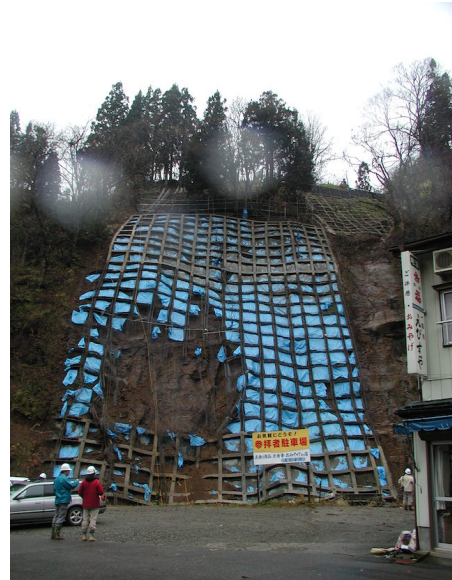
写真 3.1-14 は施工中の吹き付けのり枠が損傷した状況を示している。斜面に金網型枠を配置し斜面上部および斜面下部から吹き付け工を行っていた最中に吹き付けされていない箇所で崩壊が発生し、さらに基礎部分が崩壊した。15 年後の状況(写真 3.1-15)では、地山補強土工と併用した吹き付けのり枠が設置され、枠内に植生が進入し、またのり枠自体が苔むしており、徐々に周辺環境に馴染んでいる状況である。

写真 3.1-14 吹付けのり枠工の崩壊状況 (H16. 11. 28)

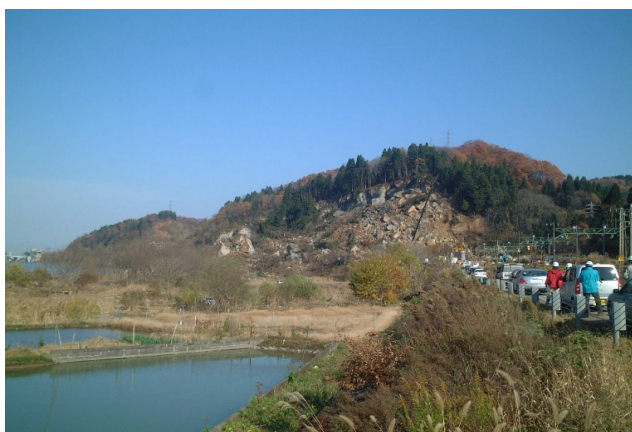
写真 3.2-1 崩壊状況 平成16年10月

崩壊後、法面对策後、及び15年後の植生状況の写真を3.2-1～3.2-5に示す。道路法面上部はアンカー工及び植生基材吹付工、下部は植生基材吹付工により外来牧草を用いて緑化被覆し法面对策工が実施されている。鉄道法面は吹付砕工を実施し砕内はモルタル吹付工である。

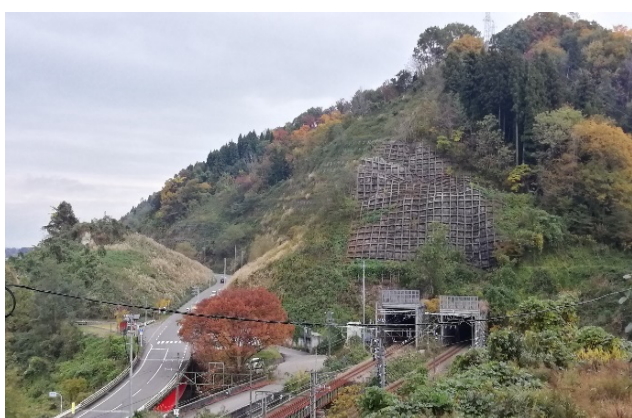
写真 3.2-3 15年後 遠景

来牧草が衰退しススキが侵入し自然回復が進んでいる。上部法面は硬質で急勾配なため、ススキの侵入・定着が遅れている。しかしながら、遠景としては周辺自然植生の中に溶け込み景観回復が行われている。

これに対し鉄道法面は吹付砕工の砕内をモルタル吹付により処理したため吹付砕工の色がくすみ施工当時に比較景観的ななじみは良くなっているものの砕工が目立つ状態である。

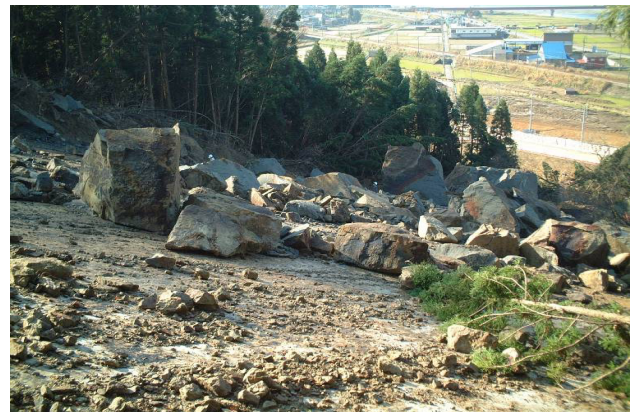
崩壊後、及び 15 年後の植生状況を写真 3.2-6～3.2-11 に示す。勾配の緩い岩盤崩壊であり比較的硬質なため浸食防止工を行わず、自然侵入にまかせ植生回復が行われている。

写真 3.2-7 崩壊状況 平成 16 年 10 月 岩盤すべり状況

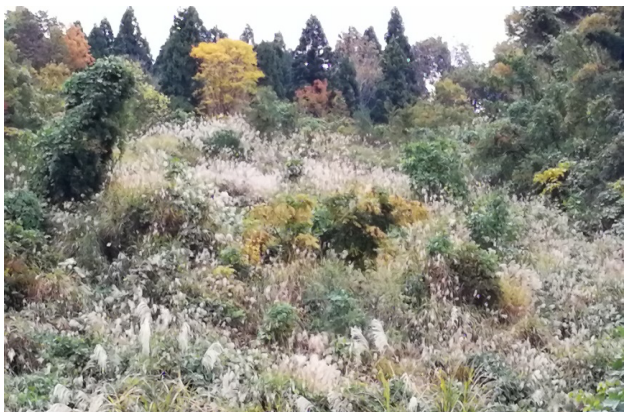
15 年が経過し、表層にコケ類が生育し、割れ目箇所、風化土砂が堆積し、土壌化した部分にススキなどが定

写真 3.2-9 15 年後の状況 すべり面への植生定着状況

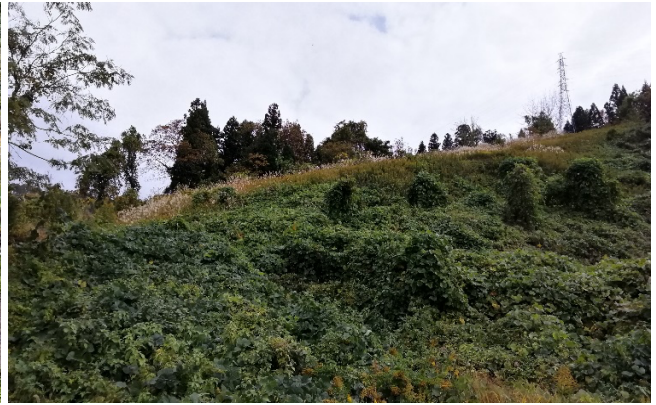
クズの侵入が認められる所があり、クズの拡大により植生推移を停滞させてしまう恐れが高く、植生・景観回復を進めるためには駆除が必要となる。

写真 3.2-11 15年後の状況 クズの侵入が認められる

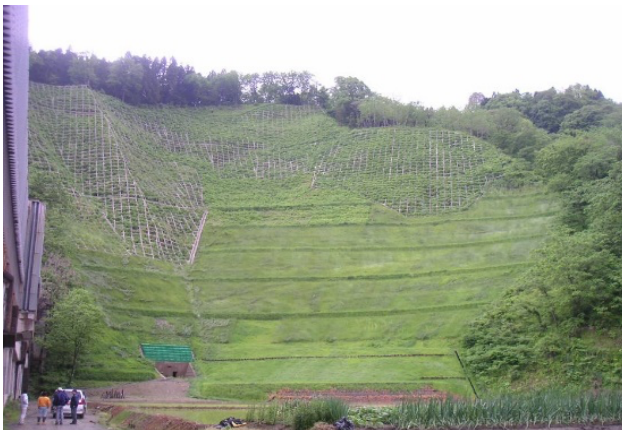
法面対策後、及び 15 年後の植生状況を写真 3.2-12～3.2-16 に示す。比較的硬質で急勾配な箇所は吹付砕工で対策し、砕内、及び緩勾配箇所は植生基材吹付工により緑化を行っている。

写真 3.2-12 対策工 左側斜面

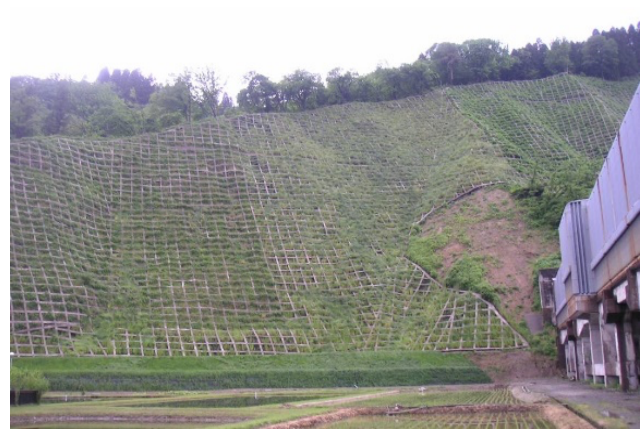
写真 3.2-13 対策工 右側斜面

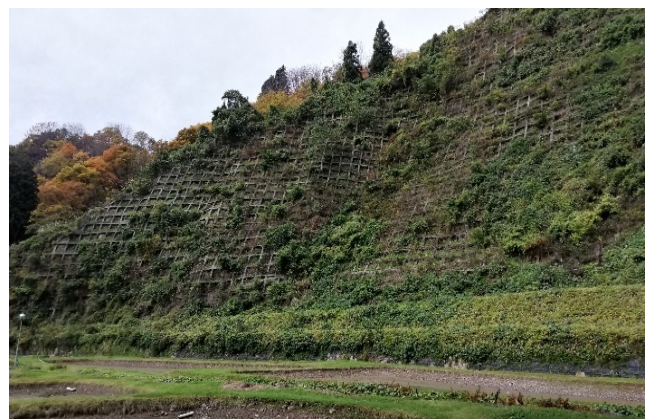
緑化がなされ、吹付砕工も隠蔽されている。左斜面急勾配箇所は吹付砕工が視認されるが木本類の侵入・定着が進み今後、隠蔽が進むものと考えられる。遠景としては、若干吹付砕工が認められるものの緑化・被覆が進み、周辺景観となじみ景観回復が行われている。

写真 3.2-15 15年後の状況 左側斜面

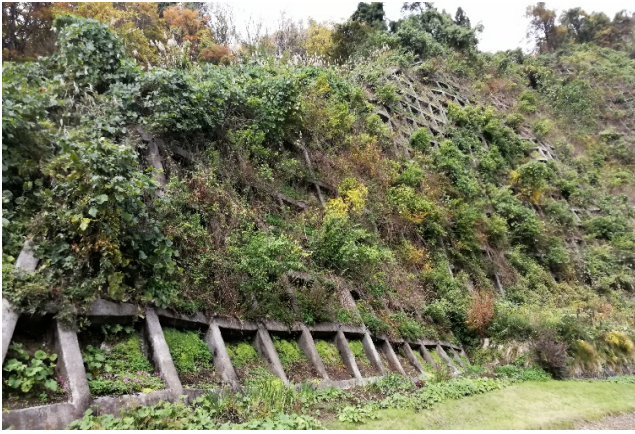
写真 3.2-16 15 年後の状況 木本類が侵入定着している

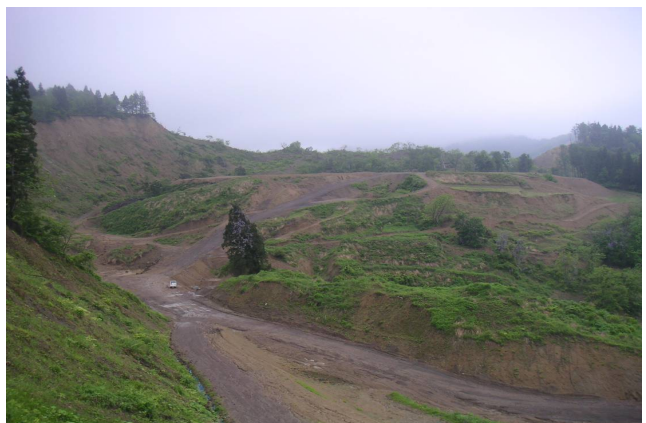
15 年が経過し、ススキが侵入・定着している。周辺

植生がスギであり、面積が大きく秋になりススキが穂を出だしているため景観的には違和感が生じているが、夏には緑となり景観としては馴染む状態になっているものと判断できる。

写真 3.2-19 15 年後の状況

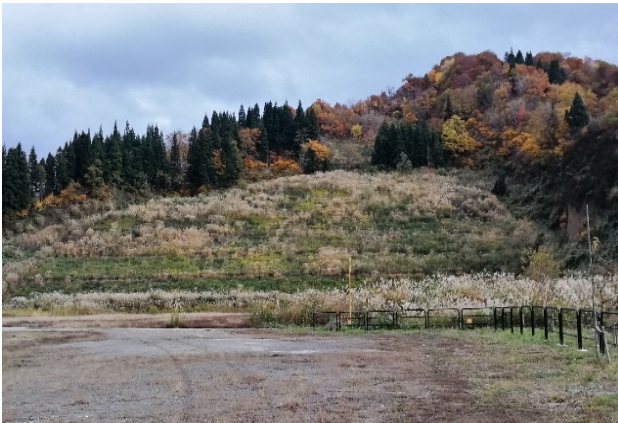
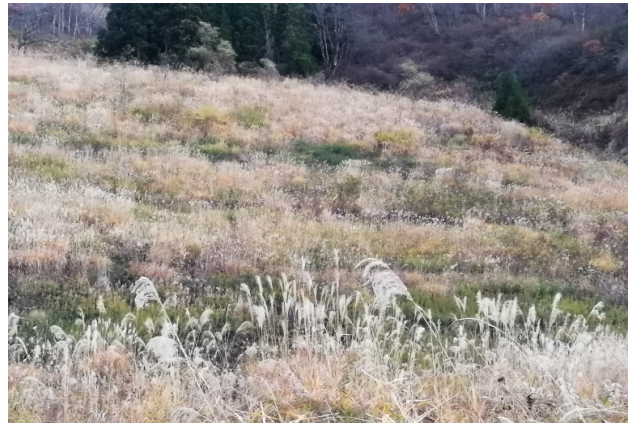
15年が経過し、ススキの侵入・定着により自然回復が進んでいる。法面が整形されているため景観的にはなじみが低い状態となっている。景観回復を図る上では、大きな法面に対しては不整形に造成することが好

写真 3.2-33 15年後の状況 遠景

写真 3.2-34 15年後の状況 近景

ましい。

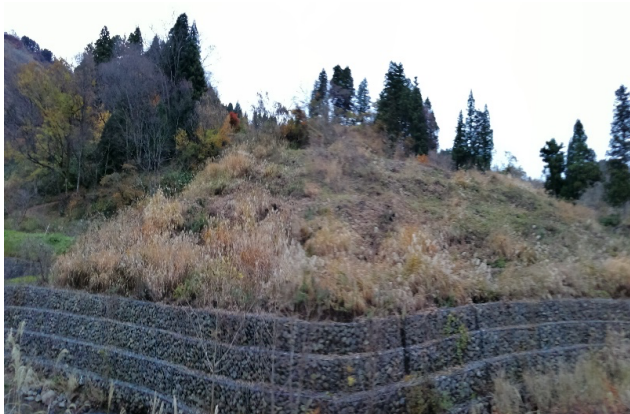
15年が経過しススキが侵入・定着し自然・景観回復が行われている。一部クズの侵入が認められる。ススキ、クズにより被覆されているが、整形が幾何学的であることより周辺景観とのなじみは不良である。今後、

写真 3.2-39 15 年後の状況 遠景

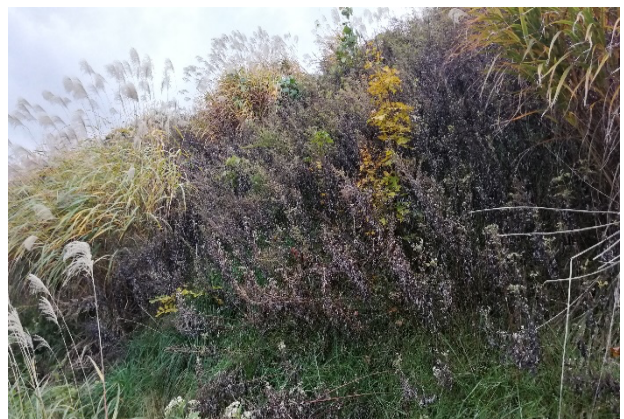
15 年が経過し、何れもススキが定着し自然回復が進んでいる。ヨモギを用いた箇所は、中国産のヨモギか

衰退せず残っており、結果として生物多様性保全とは逆行するものとなった。

写真 3.2-42 15 年後の状況 中国産ヨモギが生育

自然公園等短期間で生物多様性保全の回復に配慮しなければならぬ箇所を除き、自然侵入による自然回復により生物多様性保全がなされる時間を許容できる一般地の場合、我が国に自生せず、地域に自生する在来植物と交雑し、遺伝子レベル問題を発生させない外良牧草を用い植生遷移により景観・自然回復を図ることが好ましいという結果となった。

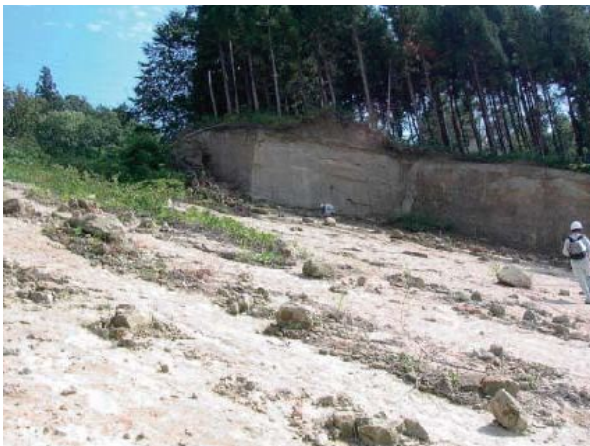
図 3.4-7 崩壊状況 (学習マップ)

- ・低角度の層理面に沿って流れ盤のすべりが生じている。
- ・奥に見える不動土塊の厚さから、崩壊厚さは3m程度と推定される。
- ・2018年現在も対策は行われておらず、すべり面がそのまま残されており、安定した状態にある。

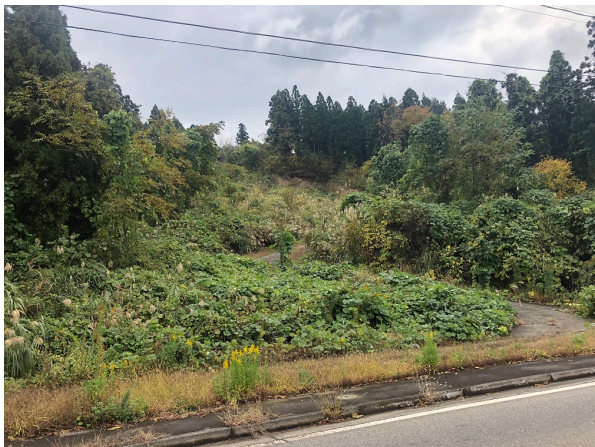
図 3.4-8 復旧状況 (2018.11.7)

- ・落ち残り部分の崩壊が懸念されるが、斜面下流には交通量の少ない道路があるのみで民家も無いことから、特に対策が行われていないと思われる。この様に被災リスクの少ない箇所では対策を行わない方法もある。
- ・現在は安定しているが、少なくとも安全と言える場所ではないので、私たちはこのような被災リスクのある場所には住まないことが必要である。自治体もこのようなリスクのある土地であることをしっかり

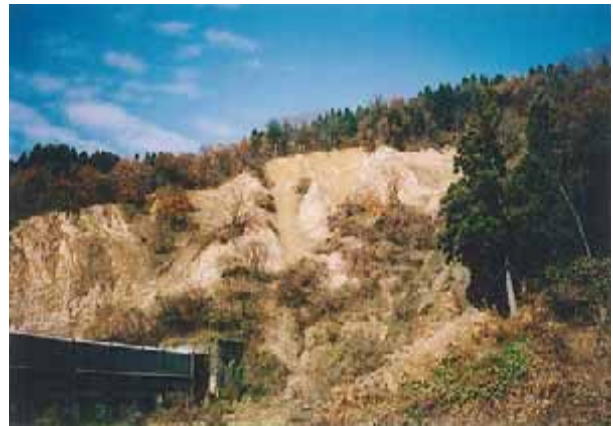
図 3.4-9 崩壊状況 (H17 重点研究報告書、2004.11.26)

- ・JR トンネルの抗口背面が大きく崩壊している。新幹線への影響は把握できなかった。
- ・現在は崩壊箇所の全面にのり枠工が施されている。対策済みの長大のり面がある。

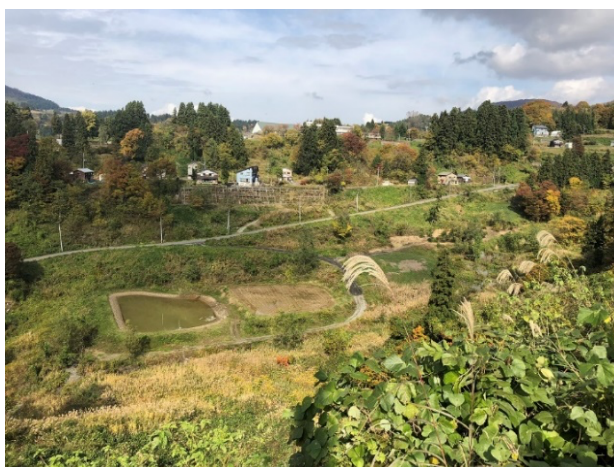
図 3. 4-12 復旧状況 (2018. 11. 7)

- ・油夫川の右岸側で地すべりが多数発生し、油夫川の谷地が埋められている。
- ・現在は谷部が崩壊土砂で埋め立てられ、棚田等に利用されている。

- ・地すべり対策工は確認できなかったが、沢地を埋めることは地すべりを抑制するだけでなく、深い沢地が浅くなることで日々の農作業もし易くなる。凹地を埋め立てることは、安全・安心や利便性の向上に効果がある。
- ・崩壊土砂をその土地で有効利用することは、フードマイレージならぬソイルマイレージとして有効と考える。在来植物や自然由来成分の含有土を他地域に移動させない効果もある。

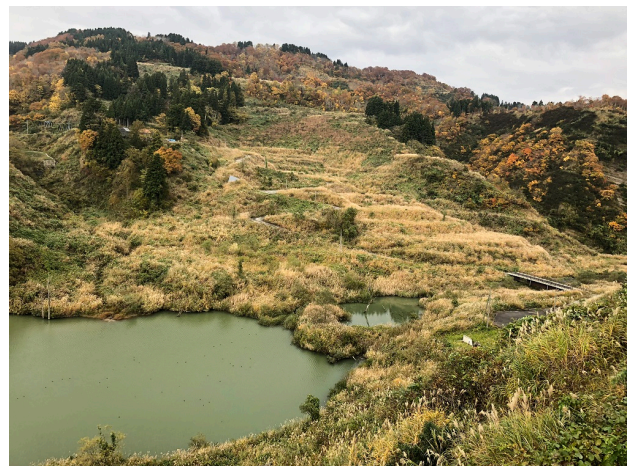
図 3.4-18 復旧状況 (2018. 11. 7)

- ・芋川を堰き止める大規模な地すべりが発生した。芋川上流には堰止湖が形成され、多くの家屋が水没した。現在も災害の記憶を風化させないように、土砂に埋まった家屋が数件残されている。
- ・対策工は、現地に設置されている国土交通省の案内板によれば、2 基の砂防堰堤と斜面对策工が行われている。
