3. 鉄道トンネルの被害

3.3. 魚沼トンネルの被害状況

3.4. 妙見トンネルの被害状況

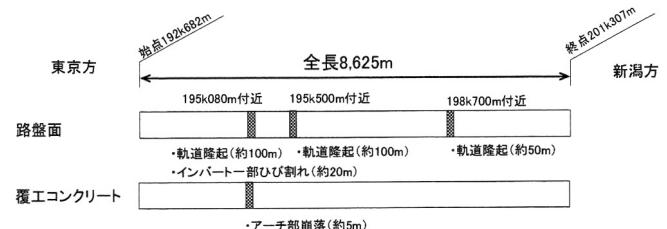
図3-2 魚沼トンネル全体被害状況

魚沼トンネル（延長8625m）においては、トンネル中間部の3箇所で被害が発生したが、このうち195km080m付近の被害が顕著であり、覆工コンクリートアーチ部の崩落（延長約5m）、覆工コンクリートのひび割れ、側壁の押し出し、インバートコンクリートのひび割れと、これに

伴う路盤コンクリートの隆起（約 250mm）、中央通路側壁傾斜等の被害が発生した（図 3-2、写真 3-1）。

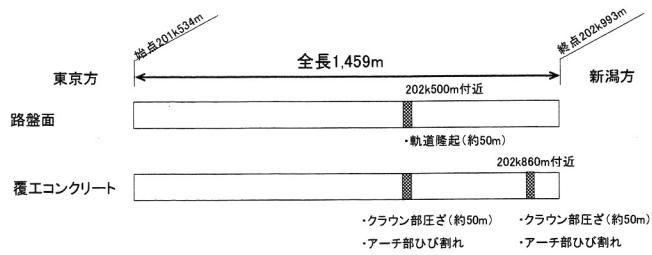
図 4 妙見トンネル全体被害状況

妙見トンネル（延長 1459m）においては、トンネル中間部の 2箇所において顕著な被害が発生し、202k500m 付近においてクラウン部に大規模な圧ざ（延長約 50m）とこれに伴う覆工コンクリートの剥落が発生し、この圧ざ発生区間の覆工コンクリートにはトンネル軸方向および斜め方向の多数のひび割れが発生した。また、この区間の一部下り線側路盤コンクリートが隆起（約 40mm）しており、下部のインバートコンクリートにひび割れが発生していることが確認された。（図 3-4、図 3-5、写真 3-2）

なお、202km860m 付近においても同様な圧ざ（延長約 50m）と覆工コンクリートのひび割れが発生したが、路盤コンクリートの隆起は発生していない。
