土木学会 トンネル工学委員会  
新潟県中越地震特別小委員会  
報 告 書

2005 年 6 月

# 1. 調査対象トンネルの概要

## 2. 道路トンネルの被害

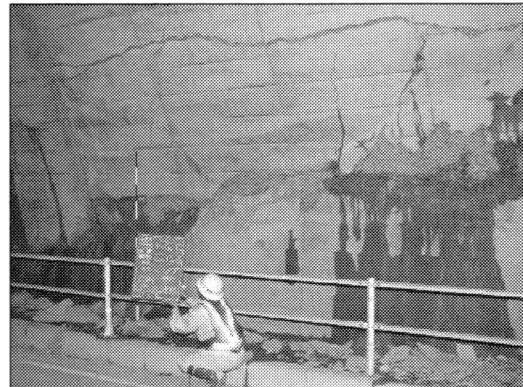
中間部（峠地区側）(TD.30~80)は、最も変状の顕著な区間で、側壁からアーチ部に斜め方向の大規模な亀裂が、山側と谷側の両側に発生している。また、亀裂上部の半断面が谷側に変位し、山側側壁部では大きな剥落が生じ、トンネルが破壊した状態である。(写真2-1)大規模な亀裂の他にも、アーチ部や側壁部に縦断・横断方向に多くひび割れが発生している他、舗装目地が開口し、最大150mmに及ぶものもある。

写真 2-1 山側側壁部の亀裂 (TD. 60 付近)

大規模亀裂区間（TD.30~80）については、覆工の損傷が激しいことから、縫返しによって覆工背面の状態を確認した上でトンネル改築工により復旧を行うこととした。

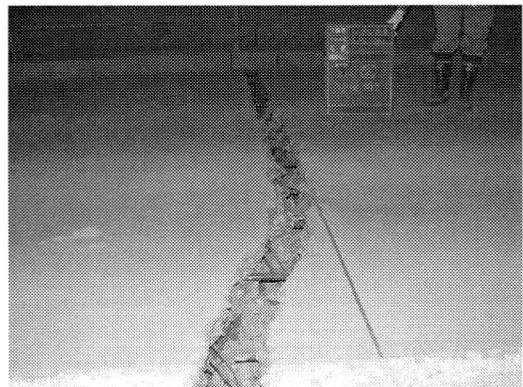
中間部（木沢地区側）(TD.80~240)では、横断方向のひび割れが数多く発生し、開口幅が30mmを越えるものもある。特に起点から180m付近、220m付近および240m付近では、開口幅の大きいひび割れが密集し、ひび割れが

閉合して剥離した状態である。また、舗装目地はほとんどの箇所でも開口しており、最大150mmを超える箇所もある。(写真2-2)

写真 2-2 舗装版のひび割れ (TD. 230 付近)

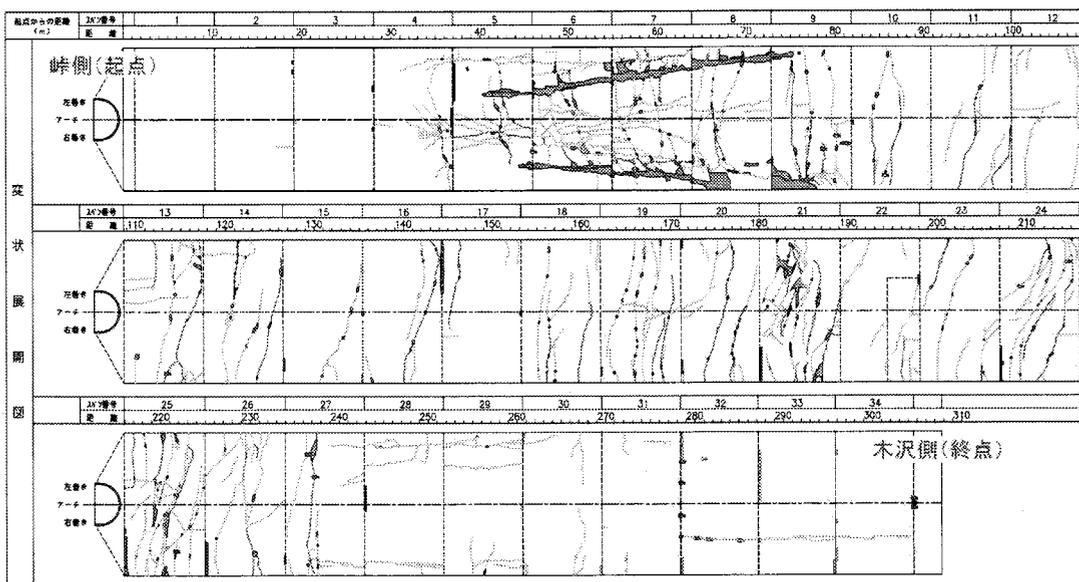
図 2-3 木沢トンネル変状展開図

木沢トンネルの変状展開図を図2-3に示す。

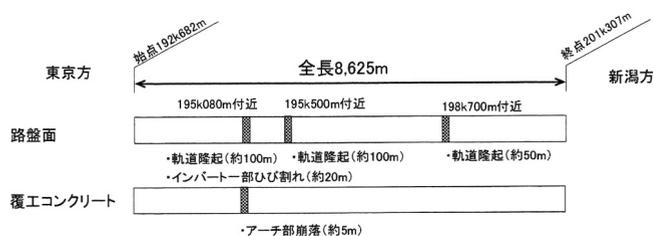
図 3-2 魚沼トンネル全体被害状況

魚沼トンネル（延長 8625m）においては、トンネル中間部の3箇所被害が発生したが、このうち195km080m 付近の被害が顕著であり、覆工コンクリートアーチ部の崩落（延長約5m）、覆工コンクリートのひび割れ、側壁の押し出し、インバートコンクリートのひび割れと、これに

伴う路盤コンクリートの隆起（約 250mm），中央通路側壁傾斜等の被害が発生した（図 3-2，図 3-3，写真 3-1）。

大規模被災箇所での復旧方法として，まずインバート損傷部の補修（モルタル，セメントミルク注入+ロックボルト補強）と路盤コンクリートの打ち替えを行い，覆工コンクリート崩落箇所は，ロックボルト打設（L=3.0m，R32，自穿孔ボルト，ctc1.0m），吹付けコンクリート，ひび割れ注入，繊維補強板（t=6mm，ビニロン繊維混入セメント板，1.8m×0.9m）による内面補強等を行い，クラウン部に空洞の存在が考えられることから，最終的にクラウン部の裏込め注入を実施した。（図 3-6，図 3-7）

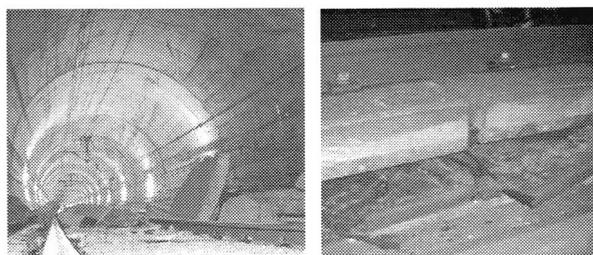
写真-1 魚沼トンネル被害状況

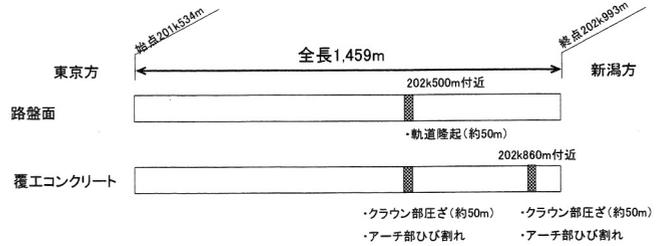
図-4 妙見トンネル全体被害状況

妙見トンネル（延長 1459m）においては，トンネル中間部の 2 箇所において顕著な被害が発生し，202k500m 付近においてクラウン部に大規模な圧ざ（延長約 50m）とこれに伴う覆工コンクリートの剥落が発生し，この圧ざ発生区間の覆工コンクリートにはトンネル軸方向および斜め方向の多数のひび割れが発生した。また，この区間の一部下り線側路盤コンクリートが隆起（約 40mm）しており，下部のインバートコンクリートにひび割れが発生していることが確認された。（図 3-4，図 3-5，写真 3-2）

なお，202km860m 付近においても同様な圧ざ（延長約 50m）と覆工コンクリートのひび割れが発生したが，路盤コンクリートの隆起は発生していない。

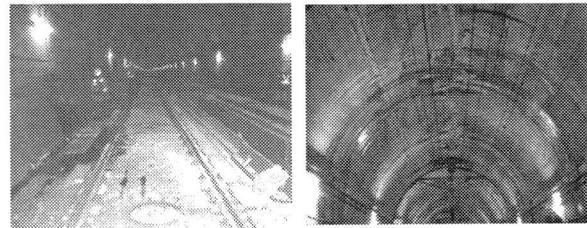
写真 3-2 妙見トンネル被害状況

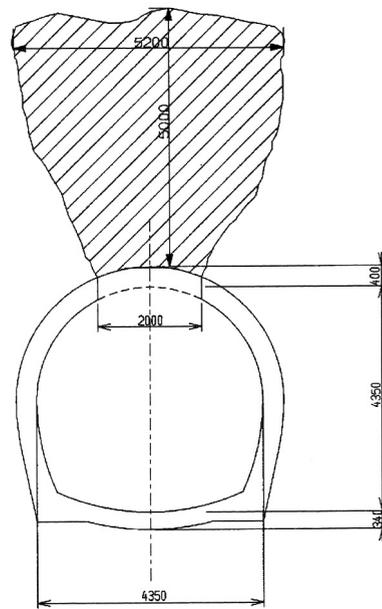
図 4-3 水路断面図 (崩落状況)

図 4-3 に示すとおり、水路アーチクラウン部の設計厚さ 40cm の覆工コンクリートが、長さ約 5m、幅約 2m に亘り落盤し、覆工背面の地山土砂が高さ約 5m 崩落した。

また、開口部から上下流方向にはアーチ頂部に縦断方向ひび割れが発生（上流側約 6m、下流側約 3m）し、特に下流側のひび割れは段差約 50mm を伴っており、側壁スプリング部にも圧縮によると思われる縦断方向ひび割れが発生している。なお、下流側のひび割れは TD.870 m にある施工継手で収束している。

被害発生後の余震における背面地山の崩落は進行しておらず、地山は安定した状態であることから、鋼製支保工 (H-100@1.0m) 建込み後、コンクリートで内巻する二重巻工法により復旧した。

なお、施工範囲は、落盤・崩落したアーチ開口部周辺には上下流方向にひび割れが発生していたことから、ひび割れの影響範囲を考慮して TD.856~870m の 14m 区間とした。

また、土砂崩落に伴う覆工背面の空隙部は、エアモルタル (配合 1 : 6) により充填した。

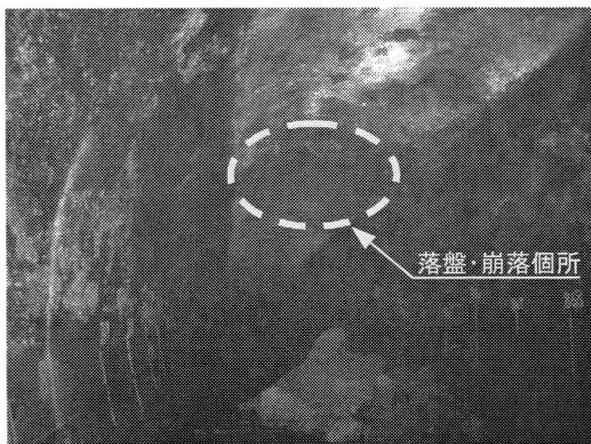
写真 4-1 水路崩落状況 (全景)

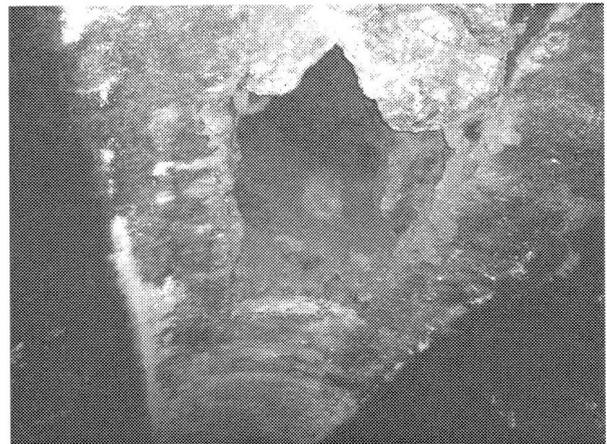
写真 4-2 水路崩落状況 (アーチ頂部)

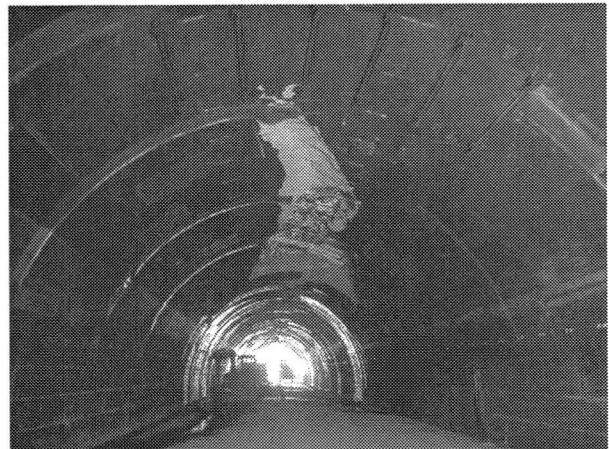
長岡側坑口を起点として、TD90~107m間の天端覆工コンクリートが幅2~6mで剥落した(写真5-1参照)。剥落部は、背面の鋼製支保工、裏込注入材(補修工事時に充填したもの)、矢板等が露出しているが、これらには目立った変状は見られない。

写真5-1 国道17号和南津トンネル覆工剥落部

なお、覆工剥落部および側溝・坑門部は新設場所打ちコンクリート構造物に置換えた。

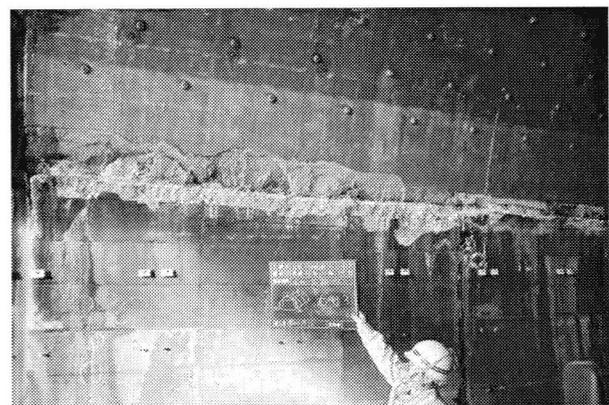
二次覆工のアーチと側壁の接続部において側壁が内空側に5~15cmはらみ出した状況(写真5-2参照)が、TD10~30m間で見られた。

写真5-2 国道17号和南津トンネル接続部のはらみ出し状況

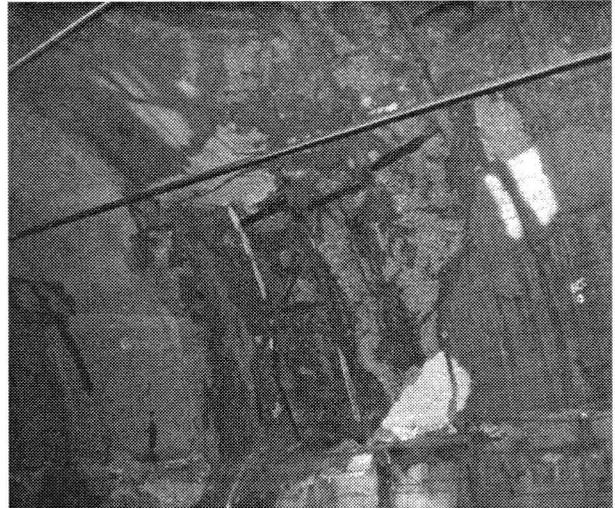
湯沢側坑口より約 500m 付近において、SL から天端部にかけて広範囲に覆工コンクリート（ $t=500\text{ mm}$ ）が剥落した。鋼製支保工がむき出しになっており、一部は曲がっている状態であった。剥落部の軸方向両側の天端部には、圧ざによると思われる剥落が生じていた。この剥落部分の延長は、剥落部を含めて約 30m であった。写真 5-3 に剥落部の状況を示す。

写真 5-3 JR 和南津トンネル覆工剥落部

なお、天端覆工コンクリート剥落部はアーチ部の全面打替え、その他損傷の少ない箇所は、ひび割れ注入、断面修復、ロックボルト、裏込め注入工、アラミド繊維シートにより補強・補修した。坑門は、油圧ジャッキで既設位置まで戻し、ステンレス鋼板にて固定、補強した。

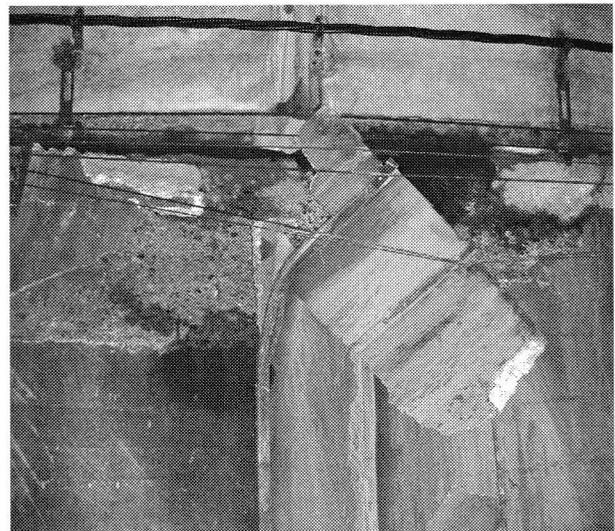
二次覆工のアーチと側壁の接続部において、幅 50~70cm, 深さ 20cm 程度のコンクリート圧壊が確認された。断続的に発生しており、総延長で 100m 程度であった（写真 5-4 参照）。湯沢側の明かり巻坑門の移動が確認された。移動距離はトンネル横断方向に約 35cm, トンネル軸方向に約 40cm あった。そのため、移動しなかった坑門との間に隙間ができた（写真 5-5 参照）。坑門自体にはひび割れ等の変状は確認されていない。

写真 5-4 JR 和南津トンネル接続部の崩壊

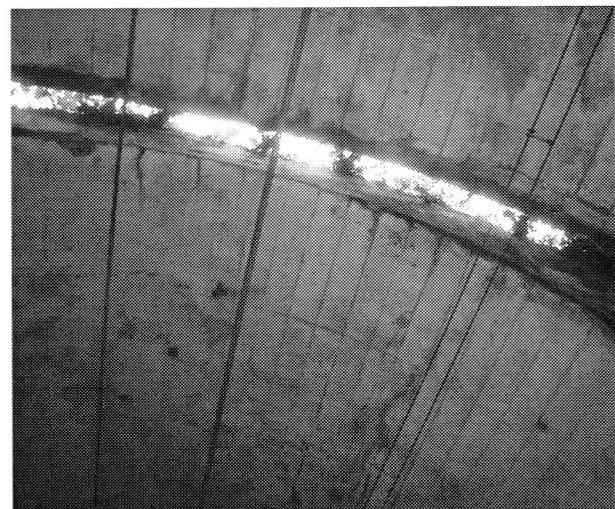
写真 5-5 JR 和南津トンネル湯沢側坑門の移動
