# 2006年11月7日に発生した 北海道佐呂間町竜巻被害調査緊急報告

▶▶ 土木学会竜巻緊急災害調査団

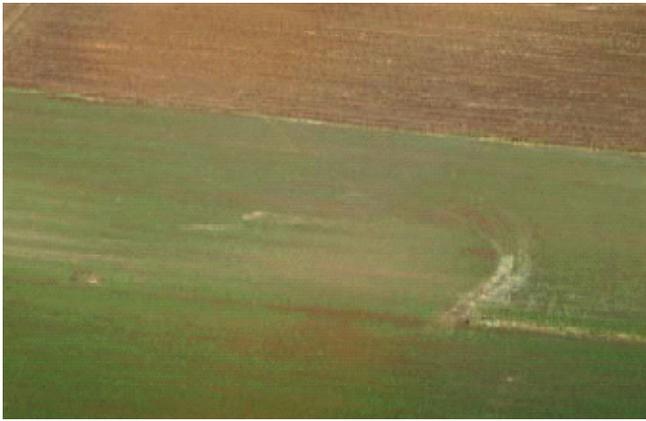
写真-1 吸い上げ渦の痕跡 (提供：防衛大学校小林文明助教授)

なお、竜巻発生地点付近の農地には、直径10～20m程度の吸い上げ渦の跡(写真-1)のようなものが見られ、地上付近の上昇気流の大きい、強い竜巻であったことが推測される。また、被害を受けた領域が複数あることや、目撃証言から2～3個の竜巻が同時に発生していたものと考えられ、竜巻の親雲の規模が大きかったことを示唆している。

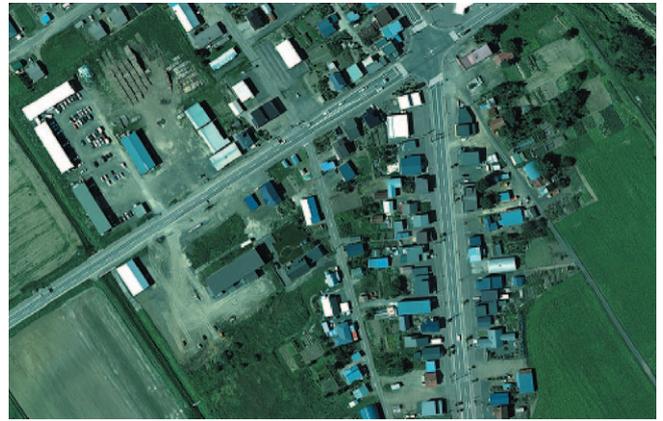
写真-2 空撮写真(9月12日撮影 被災前)(提供：(株)シン技術コンサル)

インフラ施設の被害を表-2に示す。写真-2、3は佐呂間町若佐地区の被災前後の空中写真である。被害範囲は最大幅約300m、長さ約1.4kmの带状で、建物が密集している地域であり、飛散物は15km以上離れたサロマ湖まで到達していた。インフラ施設の被害を図-2、表-2に示す。図-2中の赤色の建物は倒壊した新佐呂間トンネルの工事事務所で、ここから北側の若佐地区に被害が集中している。被災地域にある道路施設においては、幅2.1m、高さ1.4mの標示板を有する高さ6.75mのF型道路標識が支柱基部のリブ先端部で破断し倒壊した(写真-4)。支柱にはわずかに擦り傷が見られる程度

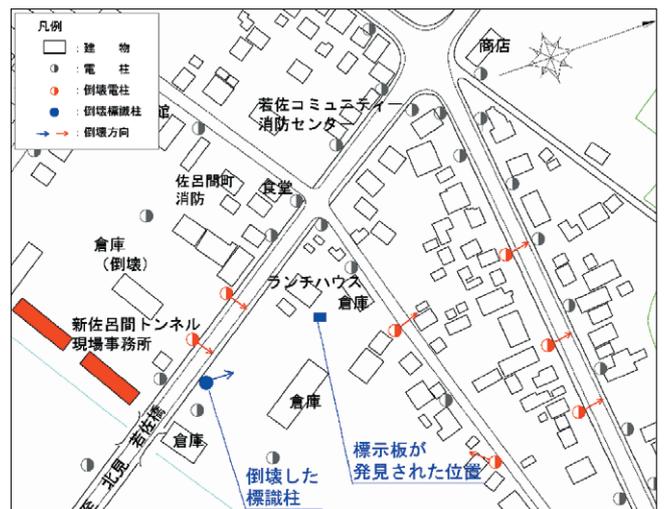
図-2 インフラ施設の被災状況

で、破断部以外に大きな損傷は見られない。標示板取付け用の横梁は上側に折れ曲がった状態で、標示板は50m程離れた位置に住宅などの飛散物とともに堆積していた(図-2、写真-5)。

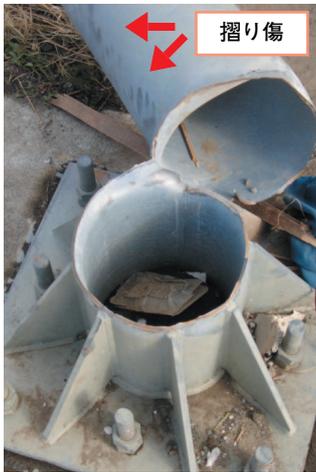
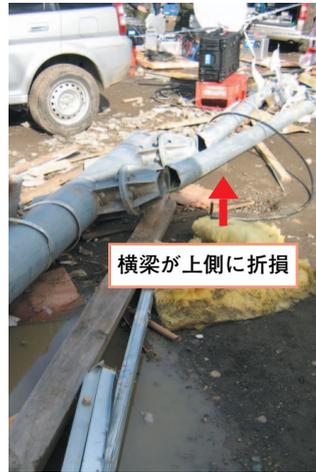
写真-4 道路標識の支柱および横梁

今回の竜巻では、写真-4、写真-7 などのように道路標識や電力柱などの柱状構造物の倒壊が発生した。倒壊した道路標識は基部のリブ先端部で破断し、柱主材が倒れた側の破断面は曲げ座屈が発生している。曲げの主方向は道路方向から約  $15^\circ$  偏角しており、柱本体の倒壊方向は約  $45^\circ$  偏角している。前述の横梁や標示板の損傷状況が示すように、倒壊に至るメカニズムは単純ではないが、家屋などに比べ部材の推定強度の算出が比較的容易であり、破壊・破損状況から風速の推定がある程度可能と考えられた。倒壊した道路標識における使用鋼材の公称値(公称:  $267.4 \phi \times 6.6$ , STK400)を用いて、現行の設計手法<sup>5)</sup>の考え方を参考に風荷重を逆算したところ、設計風速を超える  $83\text{m/s}$  以上の風が作用したと考えられる結果となった。

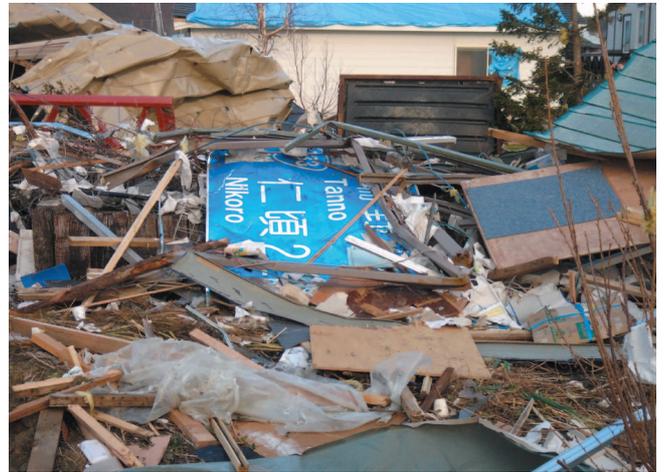
写真-5 道路標識の標示板

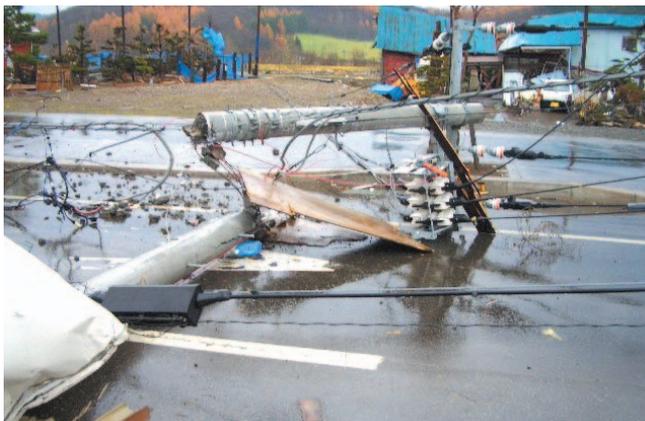
電力施設の被害については、電力柱7基の折損倒壊をはじめ、電線および変圧器が破損した。この影響により、被災直後から佐呂間町、北見市、留辺蕊町で停電となったが、7時間半後には倒壊家屋を除いて全戸復旧した。電柱の折損状況を写真-6 および写真-7 に示

写真-6 電力柱の倒壊

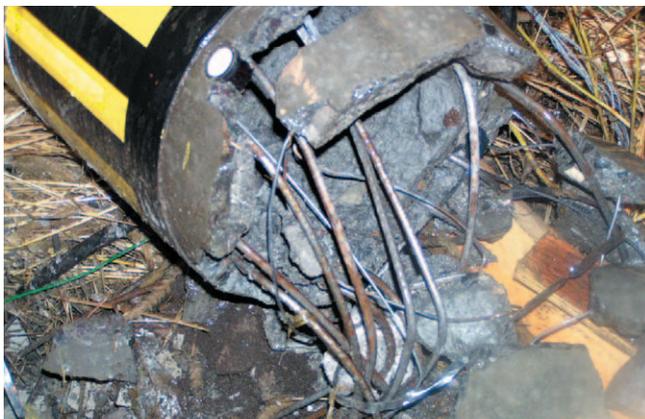
写真-7 電力柱基部の破壊状況

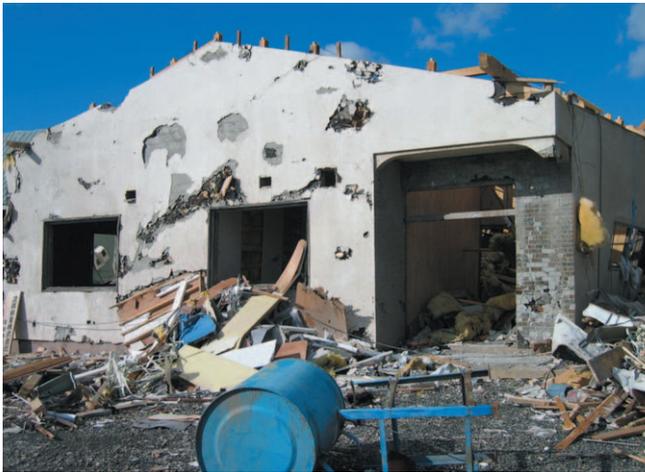
す。写真-8 は飛来物が住宅外壁を貫通した様子、写真-9 は住宅に木材が突き刺さったものであり、竜巻の脅威を伺わせる。

写真-8 飛散物による住宅外壁の被害状況

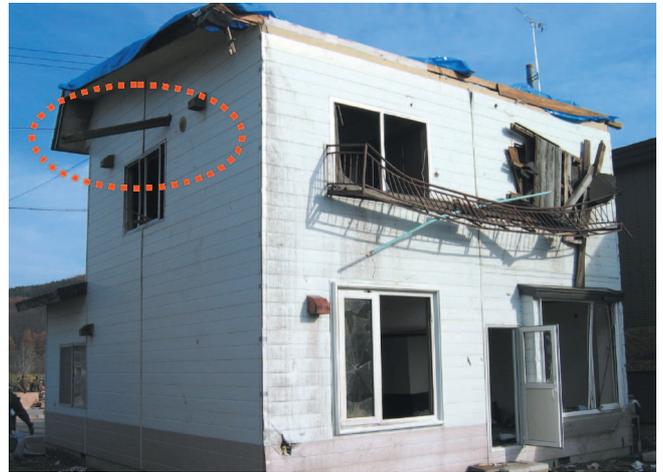
写真-9 住宅に突き刺さった木材

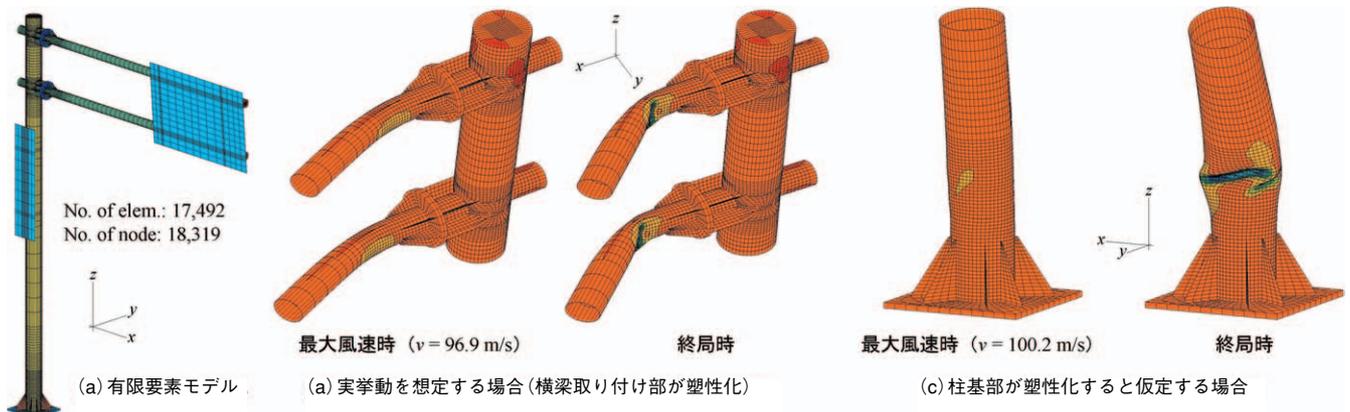
倒壊した標識柱について、鋼材の特性を踏まえて詳細な倒壊条件を検討するために、3次元有限要素法を用いて倒壊に至るまでの弾塑性解析を実施した。図-3(a)には解析に用いた有限要素モデルを示している。風荷重は、標示板と鋼梁・柱の抗力係数をそれぞれ  $C_d=1.2$ 、 $0.7$  として、標識柱全体にかつ標示板に対して直角に作用させた。なお、各鋼材の材料定数は、倒壊し

解析結果、図-3(b)に示すように風速 96.9 m/s で横梁が座屈する。また、横梁を弾性体と仮定して座屈を抑制する場合には、図-3(c)に示すように風速 100.2m/s で柱基部が座屈して倒壊に至る。

一方、実現象では、横梁は上方向に折損し、かつ柱は基部のリブ先端から曲げ破壊して倒壊しており、解析結果と異なる。その要因としては、飛来物が柱に巻き付くなどの影響や風速・風向が急激に変化することによる動的効果などが挙げられ、実際に作用した風速はこれらよりも小さいと推測される。

図-3 最大風速時および終局時の変形状況と最小主ひずみ分布
