2007年新潟県中越沖地震被害速報

「PHOTO REPORT 1」(4 ページ)に掲げた新潟県中越沖地震の被害に関連して、主要土木施設被害などの概略を報告する。文中の参照写真番号のうち、「PR1-■」と記すものは、「PHOTO REPORT 1」中の写真を示す。

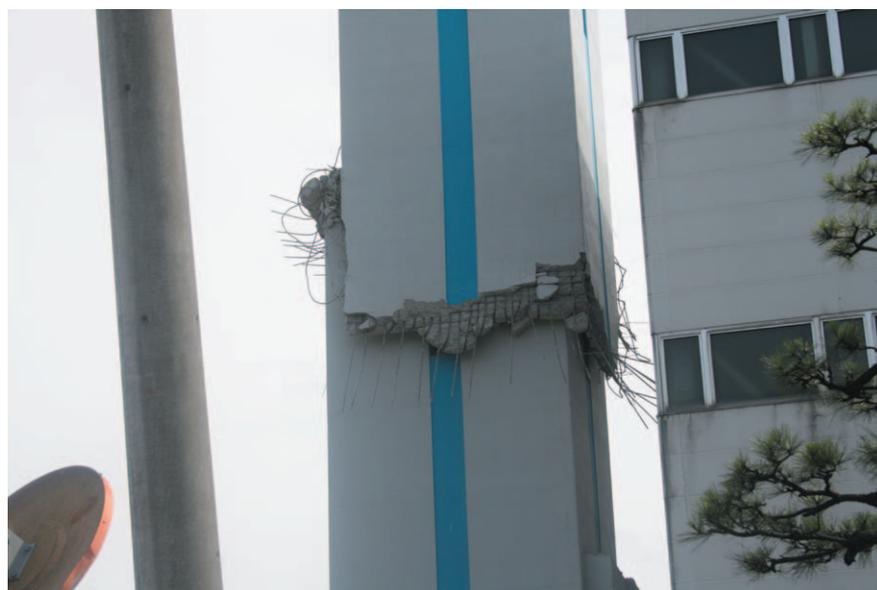
柏崎のゴミ焼却場であるクリーンセンターでは、鋼製煙突を防護する RC 防護塔が破壊した(写真-1)。曲げ破壊により躯体コンクリートが数 m の高さにわたって破碎・飛散し、塔上部が落下とズレに至ったと推測される。破壊断面は、露出した主鉄筋の下端が揃っており、鉄筋が 1 本おきに残っていることから鉄筋の段落とし部と思われる。

写真-1 煙突防護鉄筋コンクリート塔の被害(柏崎クリーンセンター)

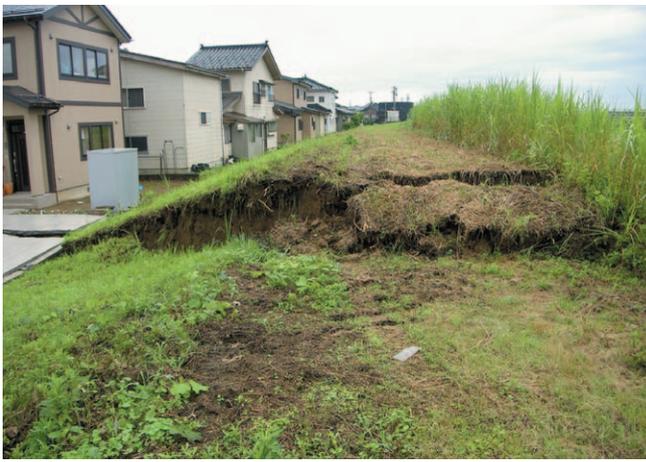
写真-2 河川堤防の一部堤体沈下被害(柏崎市橋場町鯖石川左岸堤防)(提供:新潟県柏崎地域振興局)

柏崎市橋場町開運橋上流において、鯖石川左岸が長さ約50mにわたり段差120cm程度陥没した(写真-2)。この部分は旧河道を締め切ってつくった新堤部分と思われる。開運橋上・下流の両岸では、多数の縦断亀裂が生じるとともに、堤体に数十cmの沈下も認められる。長岡市町軽井では信濃川本流左岸堤防で、燕市野中才では大河津分水路の右岸堤防で多数の縦断亀裂や、高水敷で液状化が発生した。

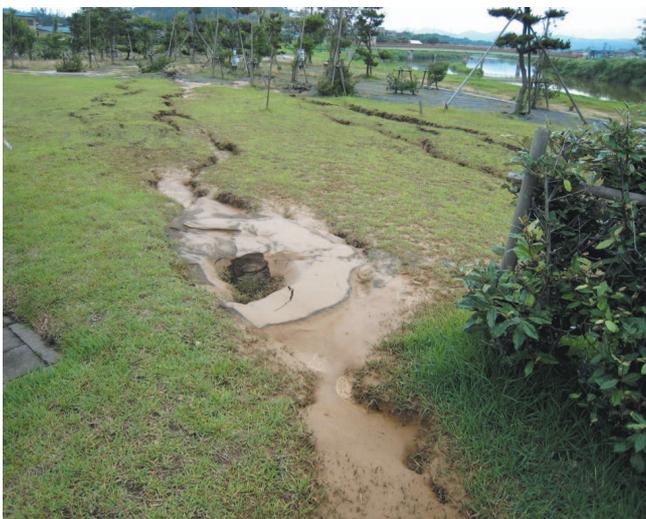
写真-3 公園の液状化被害(鯖石川改修記念公園)(豊田浩史氏(長岡技術科学大学)撮影)

港湾・線路・堤防などの被害要因の一部をなす地盤の液状化は、今回もさまざまな被害をもたらした。写真-3は、柏崎市鯖石川改修記念公園の噴砂と川に向かう地盤の孕み出しに伴う亀裂である。鯖石川流域の松浪2丁目、橋場町、西中通り町、山本団地などの住宅地でも、中越地震時を凌駕する液状化被害を受けた。刈羽村稲葉地区では、中越地震で全壊等の被害を受けた後に改築や新築した多数の住宅が、荒浜砂丘麓の液状化に起因する地すべりによって、思いもよらぬわずか3年で再び甚大な被害を受けた。1964年新潟地震での被災から、3度にわたる惨状である。その一例である写真-4の住宅は、地すべり舌部の砂の流下によって10°以上前傾し、住宅の後ろ部分が浮き上がった。中越地震時に浮き上がった多数のマンホールは、刈羽村では石灰混合砂で、柏崎市では30kgf/m³のセメントを混合した砂で埋め戻して復旧した効果が幸いして、マンホールの浮き上がり被害の程度はわずかであることが特筆されるが、前回被害がなく無対策の個所などでは、PR1-6のような顕著な浮き上がり例も散見された。

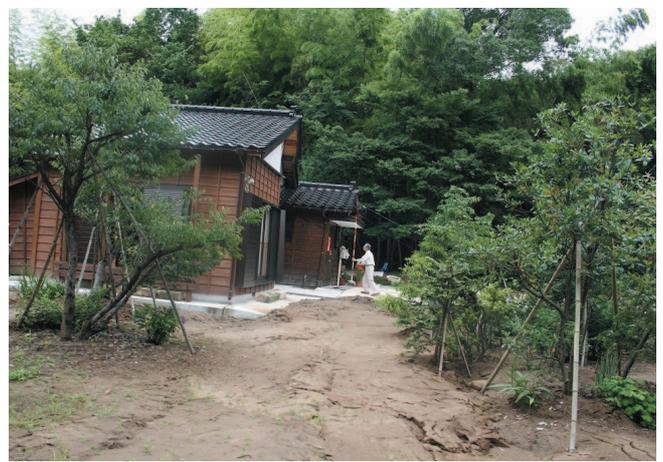
写真-4 砂丘斜面麓の地すべりを伴う液状化による住宅の被害(刈羽村稲葉地区)
