柏崎刈羽原子力発電所被害の速報

▶▶ 5学会合同調査団

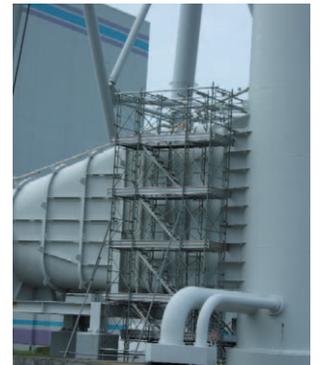
写真-2 排気ダクトと煙突との接合部における損傷

- 原子炉の建物は岩盤上に設置されているうえ、通常の建物の約3倍の地震力に対して設計されているので、加速度応答は1Gを超えるものであっても、相対変形量は少なく、目に見えるような被害はほとんどなかった。原子炉は、自動的かつ安全に停止した。
- クレーンの支承部、排気ダクトと煙突のつなぎ部、タンクとパイプや基礎との接続部など、応力やひずみの集中する個所にかかなりの損傷が見られた。
- 使用済み燃料プールの液体のスロッシングや越流が報告されているが、地震動中のやや長周期成分に共振したためと思われる。
- 原発建物は、埋め戻された深い表層地盤中にある。この表層が震源からのやや長周期成分により大きく震動し、1mにも及ぶ沈下や側方流動を引き

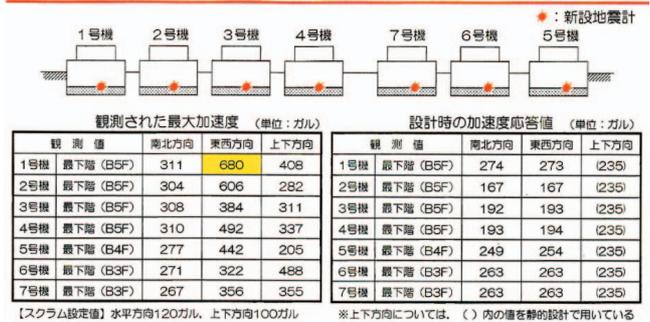
図-2 発電所地下で観測された最大加速度。東西方向および上下方向の加速度が特に大きいのは、発震メカニズムによるものであろう (提供:東京電力)

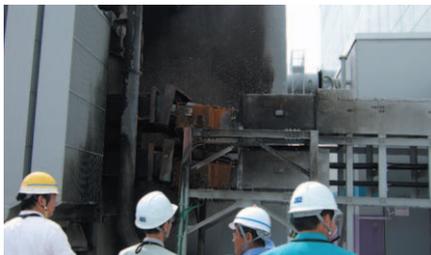
写真-3 支持台の沈下により、建物と変圧器を結ぶケーブルがショートし発火、変圧器の油に引火して火災となった

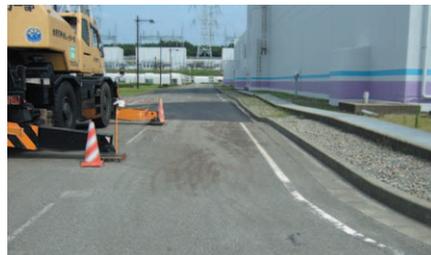
写真-4 表層地盤の不等沈下により道路がうねっている

起こしたのみならず、剛性の高い建物地下壁に大きな土圧を与えた可能性がある。

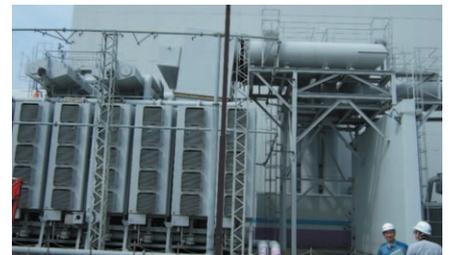
写真-5 杭基礎を有しないCクラスの設備は、傾斜などの被害を引き起こした

- 深い基礎を有しない、Cクラスの施設には、不等沈下などにより、大きな損傷が発生している。

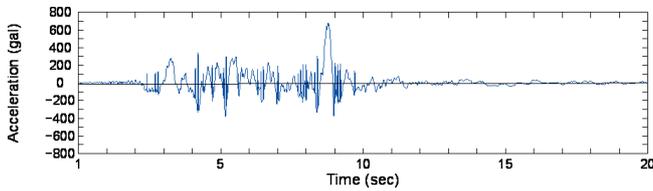
図-3 1号機地下での東西方向の加速度記録 最大加速度は、周期の長い大パルスとして発生している

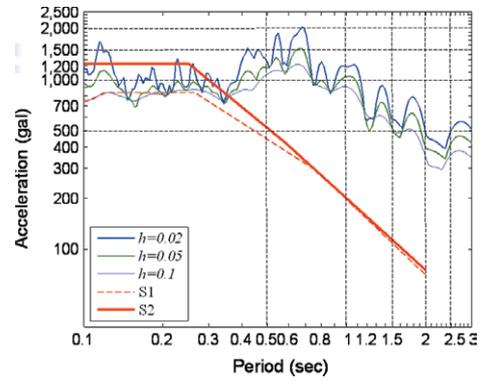
図-4 1号機地下の加速度応答スペクトルとS1,S2の設計スペクトル(五十嵐晃准教授による)

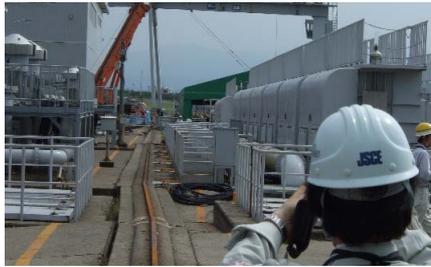
写真-6 海水の出入り口に設けられたクレーンとその線路の被害

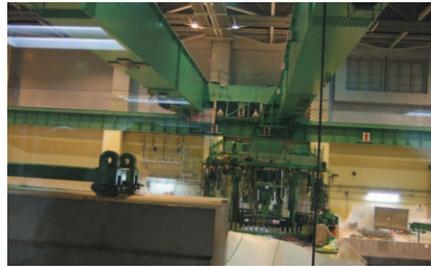
写真-7 室内クレーンの支承部に応力集中によるとと思われる被害が発生した

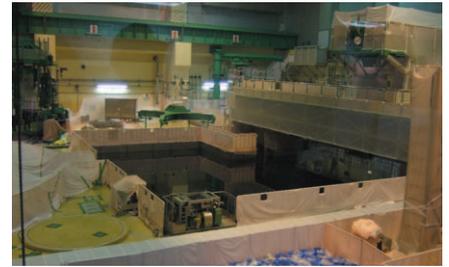
写真-8 使用済み燃料プールの液体がスロッシングして越流した

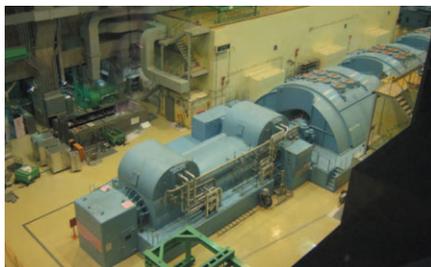
写真-9 タービン施設に目に見える被害はない

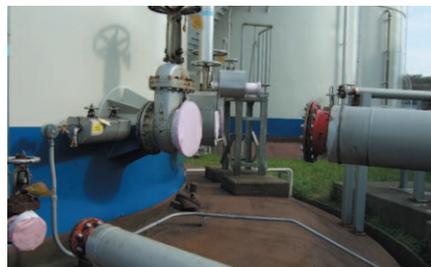
写真-10 タンクとパイプの接合部は、応力集中により被害が発生した
