# コンクリート構造物の損傷事故とマネジメント

フェロー会員 長岡技術科学大学大学院教授 丸山久一

**コンクリート構造物の損傷事故**

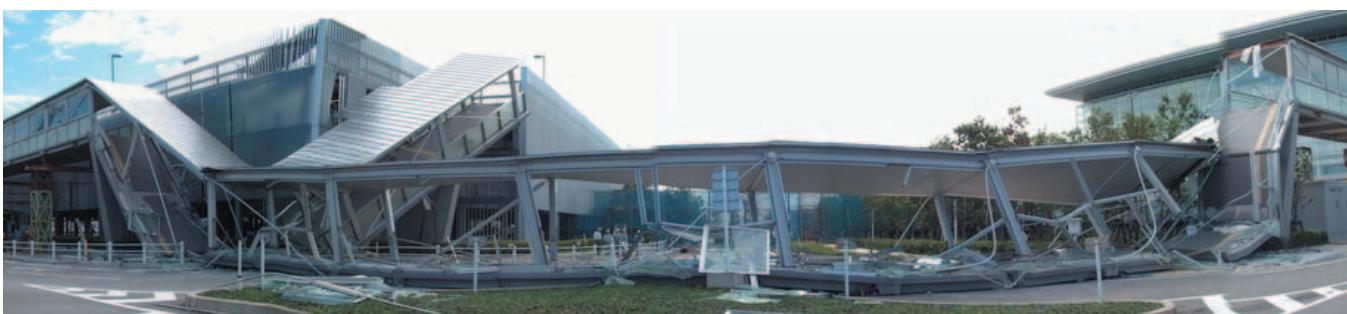
写真1 朱鷺メッセ歩道橋の落橋

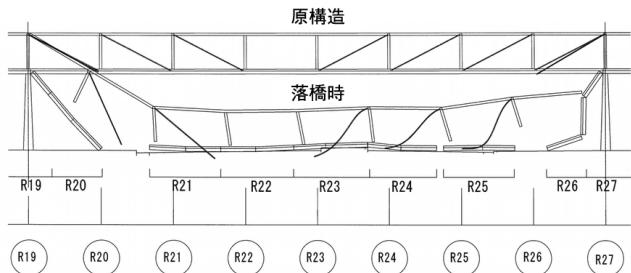
図1 朱鷺メッセ歩道橋の構造

部材の破壊個所は、図1に示すように、プレキャスト床版端部でP-Cロッドの定着部が8個所(プレキャスト床版の両端部とも破壊しているので、定着部の破壊は8個所だが、位置的には4個所)、上弦材が2個所(位置的には1個所)、プレキャスト床版を連結していた軸方向PC鋼材の破断が3個所であった

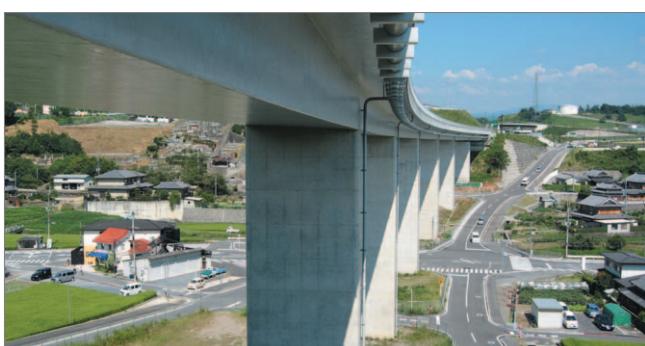
写真2 垂井高架橋の全景

竣工は2002(平成14)年4月で、多數のひび割れが発見されたのは1年半後の2003年10月である。ただ、この高架橋を含む路線はまだ完成していなかったので、作業車以外の一般車の通行はなく、交通荷重の影響はない状況であった。

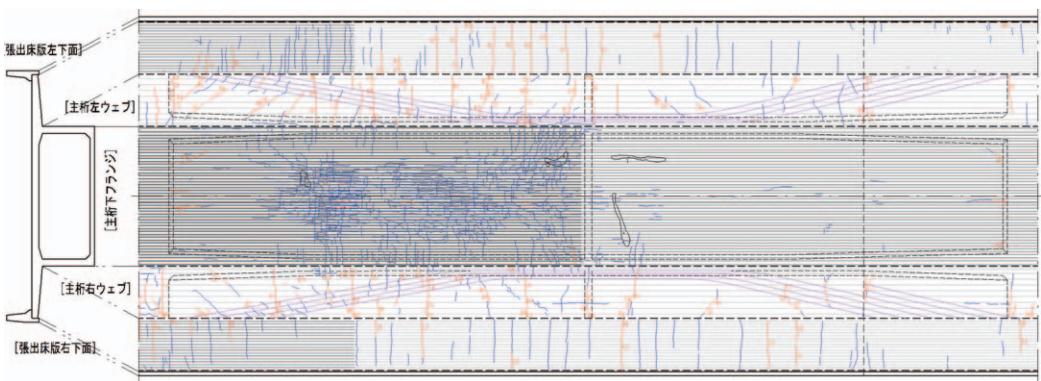
図4 ひび割れ状況

ひび割れの状況は、図4に示すように、0・1～1・0 mmの幅のひび割れが100～500 mm間隔で、下床版、側壁などに多数発生していた。下床版では橋軸直角方向が、また側壁では鉛直方向がひび割れの主な方向であるが、PC鋼材と直角方向にも発生していて、コンクリートの収縮を鋼材が妨げたことによるひび割れという印象も強く与えている。
