木曾川大橋の斜材の破断から見えるもの

正会員 名古屋大学大学院教授 山田健太郎

鋼トラス橋の斜材の破断

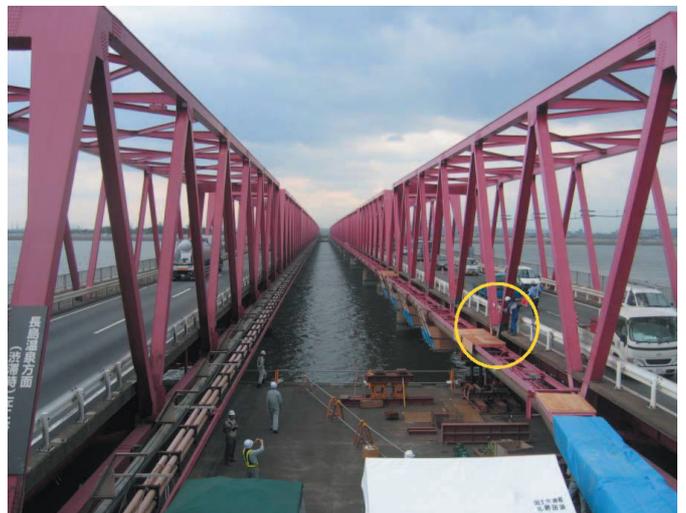
2007年6月20日に国道23号木曾川大橋上り線(鋼単純トラス橋、スパン70m、12連、1963年開通)の斜材がコンクリートを貫通した部位が腐食して破断した(写真1、2)。実は、8年前に愛岐大橋の斜材が破断したときにも、同様な腐食が見つかり、同時期に完成した揖斐

写真1 木曾川大橋の斜材の破断(○印)と支持部材と補修足場の設置

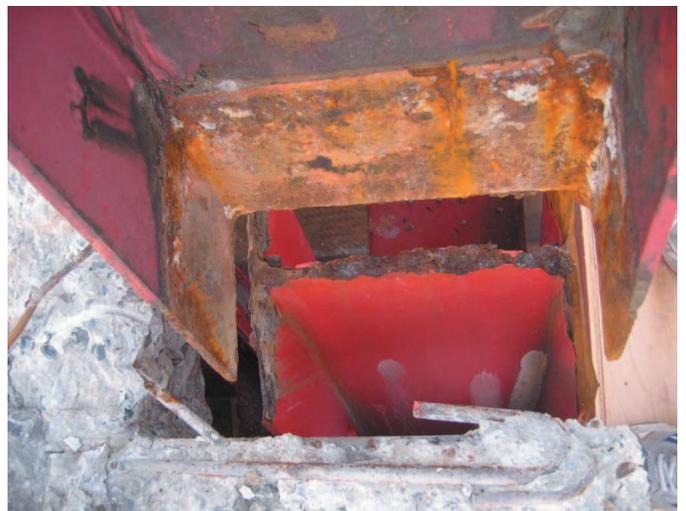
め、断面欠損の大きい斜材(且断面と箱断面)に当て板補強した写真3)。緊急工事は9月中旬を目標としたが、腐食した斜材の数が多かったため、最終的に片側車線規制を解除したのは、10月12日であった。問題となった斜材の貫通部は、コンクリートと接触する鋼材は腐食しない」と設計時に考えられていたようだ。しかし、上面では水が滯水し、下面では隙間から浸入した水によって湿潤状態になる。コンクリートの中性化により、上下面では設計時に期待した防食効果

写真2 コンクリートの上側と下側の腐食状況と破断した断面

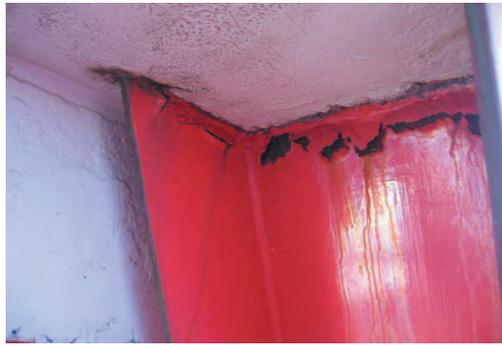
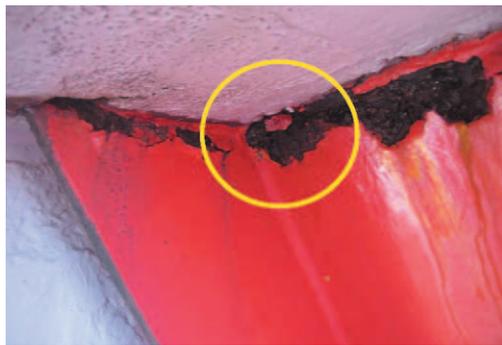
は、ある時点で消滅する。さらに、この部位は、塗替え塗装しにくく、防錆・防食上の弱点となる。また、木曾川大橋、揖斐長良大橋の格点部の内側は、部材に囲まれて、点検も塗替え塗装もできない構造であった。したがって、予防保全の観点からも、早い時期に構造を改善しておくべきであった。

写真4 トラスの格点部。格点の内側は点検できない

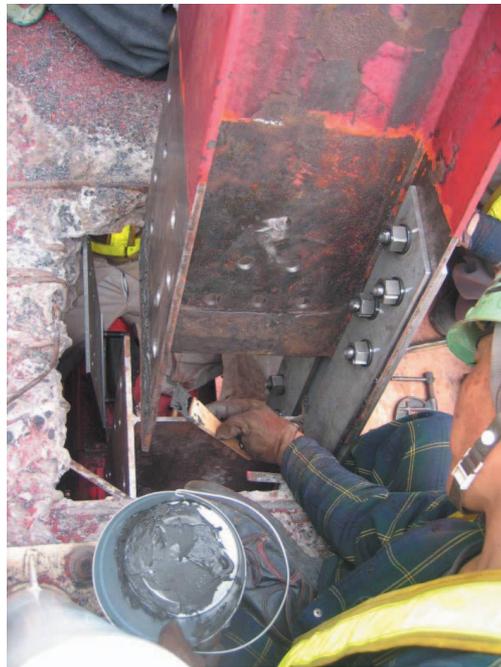
写真3 破断した断面の添接板による補強と防錆パテによる凹凸の補修

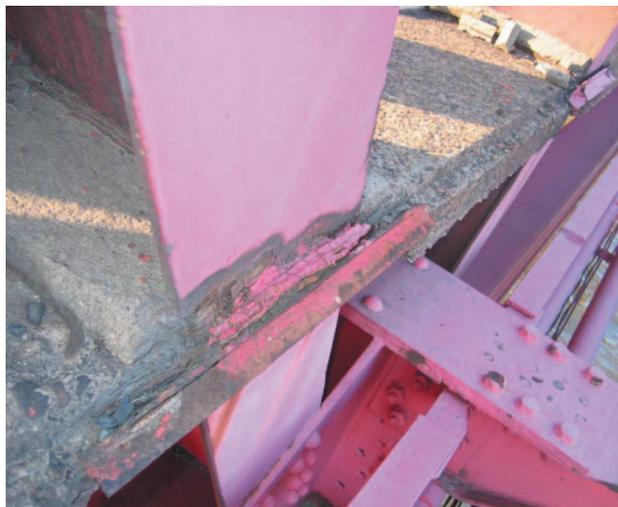
写真5 斜材に生じた隙間腐食。錆層の上から塗装されており問題

写真4は、斜材の外側の腐食状況で、鋼材の隙間に発生した層状の錆が見え、腐食がひどい。さらに問題なのは、錆の上から塗装されていることであり、当然、塗装による防錆、防食効果は期待できない。近接目視で点検が行われていれば、こういった腐食は見逃さなかったであろう。写真5は、貫通部の斜材下面を見たもので、錆の上から塗った塗装が膨らんでいた。そこで、点検ハンマーで軽くたたいたら、斜材の腹板に孔があいた。定期点検は近接目視で行うが、この程度の簡単な器具を用いた点検は必須である。

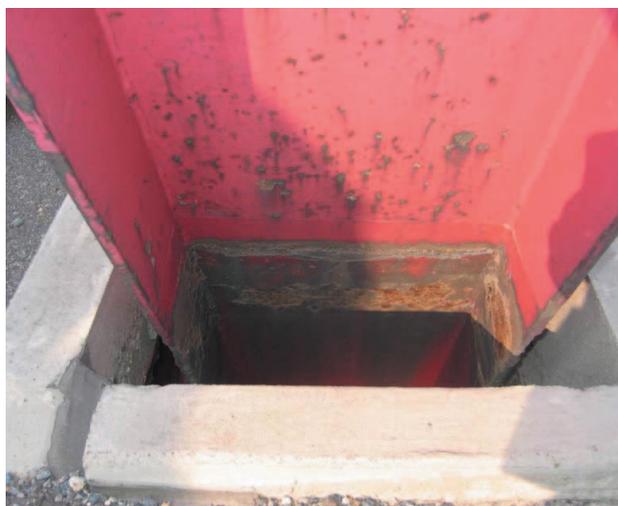
写真6 素地調整が悪いために早期に塗装が劣化した例

今回の補修・補強では、腐食した面の素地調整に注意した。これは、8年前の補修で素地調整が不十分であり、塗装の劣化が顕著なものが見られたことによる。腐食した面は、1種ケレン相当の素地調整が必要である(写真6)。
