平成25年8月秋田 岩手豪雨災害の報告 (速報

松富 英夫 正会員 水工学委員会水害対策小委員会調査団団長、秋田大学大学院 教授

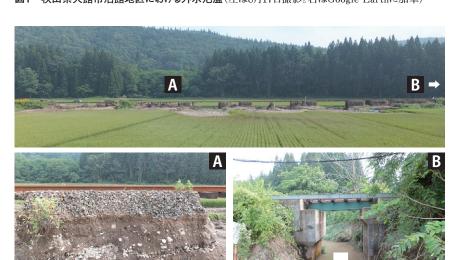
秋田県大館市沼館地区における外水氾濫(左は8月17日撮影。右はGoogle Earthに加筆)

住家はなかった。この被害程度は、破堤 で被害が目立ったが、全壊や半壊した 位、下段の数値は地盤高を示す。本地区 橋台上の路面を基準(0m)とした水面 認められた。図1に大館市沼館地区の外 岩手県では雫石町や矢巾町、紫波町で の街路部 (D部) や灌漑用水路部 (E部) 内川の左岸部(C部)が破堤し、住宅地 水が63棟であった。米代川の小支川下 水が51棟、床下浸水が32棟、非住家浸 の最大浸水深は1・4m程度で、床上浸 水氾濫事例を示す。図中、上段の数値は 顕著な住家被害は秋田県では大館市、
