## 兵庫県丹波市における 河川災害調査報告

A report on river disaster survey in Tanba-shi, Hyogo

藤田 一郎

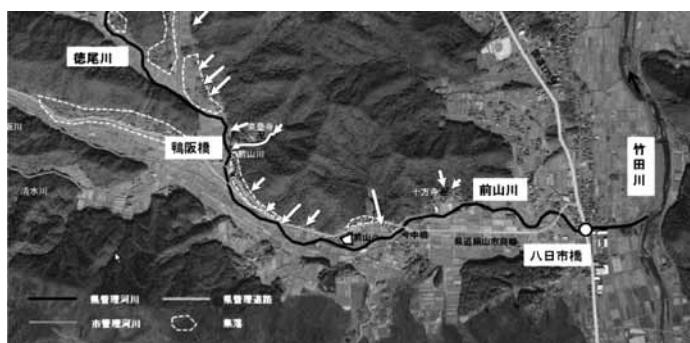
図2 前山川における調査域(矢印は土砂崩壊箇所)

現地視察調査は8月21日に由良川水系前山川を中心に実施し、10月24日に再調査を行った。調査範囲とこの間の土砂流出の状況(矢印)を図2に示す。これより、前山川の北側の斜面から数多くの土砂流出が発生していることがわかる。本稿では対象を徳尾川における土砂災害と八日市橋の落橋に絞って

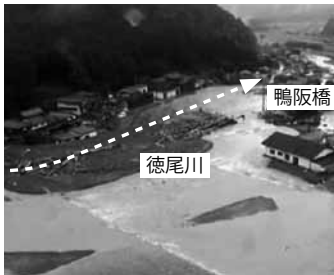
図3 徳尾川における土砂崩壊と河道閉塞(兵庫県防災ヘリ映像より)

徳尾川は前山川に流入する支川であるが、山腹からの大量の土砂流入による河道閉塞や鴨阪橋での流木の堆積により、河川流の越流氾濫が広範囲に発生した。図3に示した兵庫県防災へのりからの画像(8月17日撮影)よりその様子がよくわかる。図4は鴨阪橋に引っかけた大量の流木であり、河道を完全に閉塞させている。ただ、10月

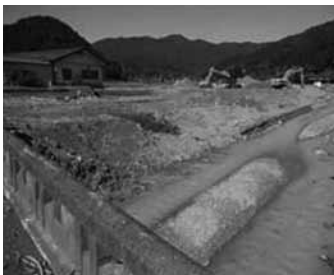
図5 徳尾川の復旧状況(10月24日)

24日の再調査の際には堆積土砂はほぼ撤去され、元の河道が復元されていた(図5)。

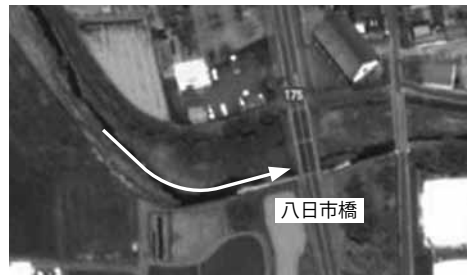
図6 前山川の水衝部と八日市橋

八日市橋は前山川が大きく屈曲した水衝部の下流側に位置する(図6)。図7に被災前後の写真を比較したが、水衝部はハードな護岸ではなくかごマット等のソフトな護岸で保護されていたが、堤防満杯まで増水した流れが水衝部である右岸の側岸を大きく浸食した

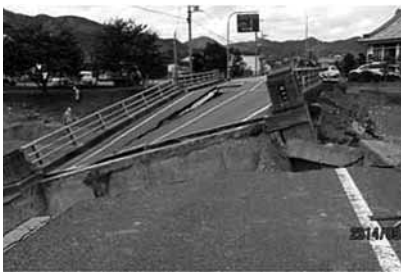
図8 八日市橋の落橋状況(8月21日)

結果、最終的に落橋を引き起こしたのもと思われる(図8)。側岸浸食面の高さは約4・4mでは鉛直に切り立っており、簡易計測による流下方向の浸食長さは約74mに及んでいることがわかった。10月24日の再調査時点では落橋部分の撤去、流失部分の埋め戻し、および土のう積みによる河岸保護対策が施されていた(図9…無人機による空撮写真)。
