2014年長野県北部の地震 地震被害調査速報

Quick Report of the Nov. 22, 2014, Northern part of Nagano Prefecture Earthquake

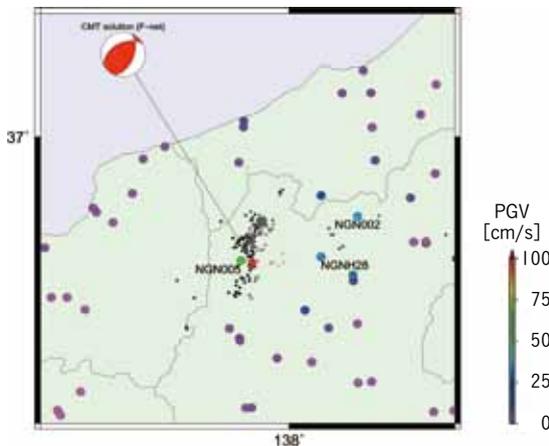
図1 本震と余震の震央分布および本震での最大速度分布

白馬(NGN005)観測点で最大の61cm/sとなり、震源から離れるに従いその値が減少する傾向にある(図1)。震央から同心円状ではなく東側に偏って大きな値が見られるが、震源の特徴や地震波の伝播する経路、そして地盤構造の違いを含めて議論する必要があるため、原因を特定するためには詳細な分析が必要となる。

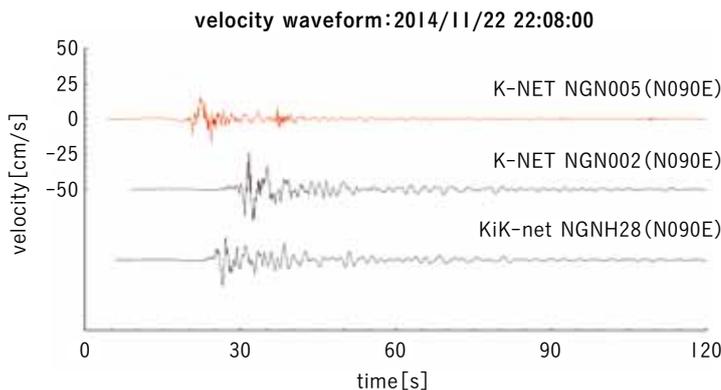
図2 K-NET、KiK-netで観測された地震動の速度波形

KiKinet戸隠(NGNH28)の速度波形を比較すると、いずれもS波の到着直後に振幅の大きなパルス状のフェーズが見られる(図2)。特に、KINET白馬の記録には三角形のフェーズが認められるため、これを積分して変位波形にすれば残留変位が表れる。KINET白馬の近傍で地表断層が表れているので、断層運動に伴う地殻変動が記録されているものと思われる。

議論するため応答スペクトルを比較したところ、1995年兵庫県南部地震で記録されたJ-R鷹取波に比べてレベルは、いずれも小さいが、0・5秒付近と1・5秒付近とに二つのピークが見られた。速度波形に見られたパルス状のフェーズは1・5秒付近のピークに相当する可能性があり、表層地盤などにより局所的

に地震動が増幅するのであれば、構造物に対して危険な地震動となったことも否定できない。

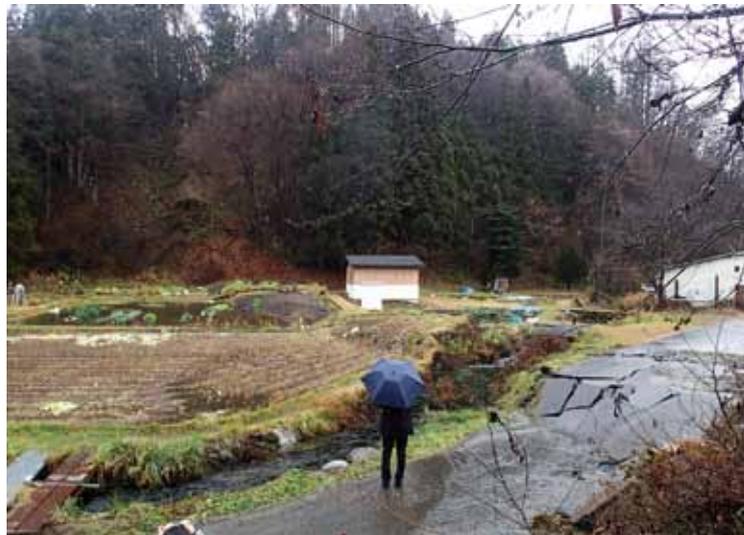
写真1 城山南方に出現した地震断層(最大比高約90cm)

この地震では断層変位が地表に達した痕跡、いわゆる地震断層が現れた。各機関・大学等の現地調査によると、地震断層が確認された範囲は白馬村北城の城山付近から白馬村三日市場付近に至る南北およそ9km区間であり、多くは既往資料(都市圏活断層図等)の活断層位置に対応する。地震断層は東側隆起の逆断層で、地盤の上下方向のくい違い、水平短縮、および撓曲として現れ、断層直上では舗装道路の圧壊、家屋の傾動等が生じていた。上下変位量は地震断層北端部の城山南方で90cm程度であり(写真1)、そこから南へは上下変位量が減少するとともに変形帯の幅が広がる傾向にあり、三日市場より南では明瞭な地震断層は認識されていない。

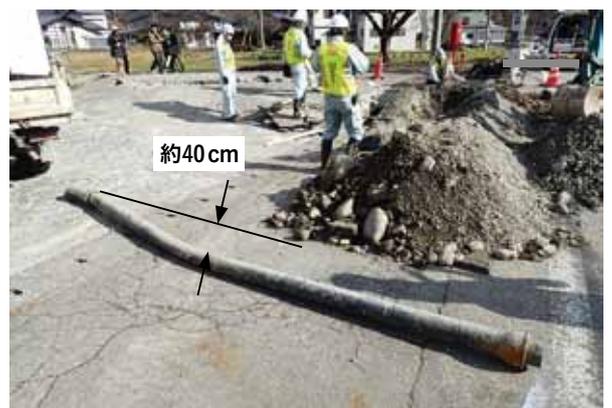
写真2 断層変位により損傷を受けた水道管

位の影響で傾動するものの、震動に起因する損傷は見受けられなかった。断層通過地点の道路では、変位により形成された急傾斜部の削削工事、および、上下水道の応急復旧工事が行われていた(写真2)。2、3の観察地点では、ダクタイル管、塩ビ管、コンクリート管の破損が見られた。このような局所的な被害に加え、断層変位によるやや広域の被害も発生した。白馬村の下水処理施設は市街地東方の姫川沿いにあるが、今回の断層変位により施設側の地盤が市街地に比べて隆起し、逆勾配が生じている。また、管渠破断箇所か

らとみられる不明水流入のため、処理水量が設計量の2〜3倍となっている。今後長期にわたる影響が懸念される。

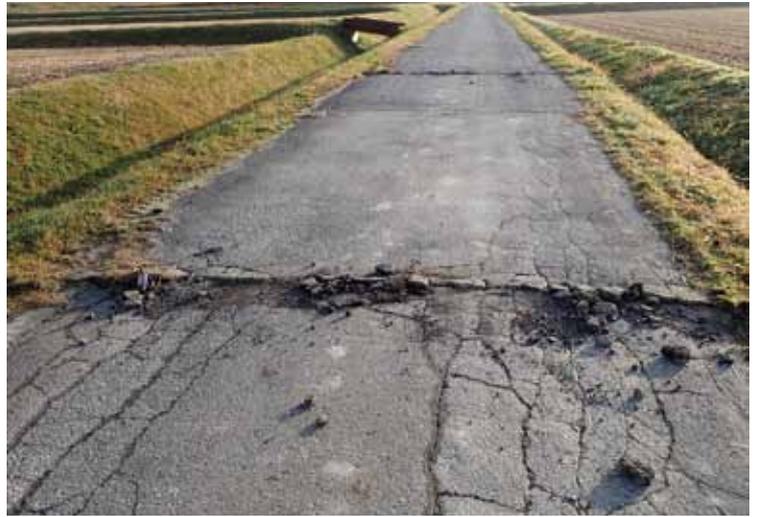
写真3 道路舗装に残された圧縮亀裂

道路舗装の亀裂は住家の被害が多かった白馬村堀之内地区および三日市場地区において多数見られた。亀裂のほとんどは圧縮による亀裂である(写真3)。県道33号線には大きな

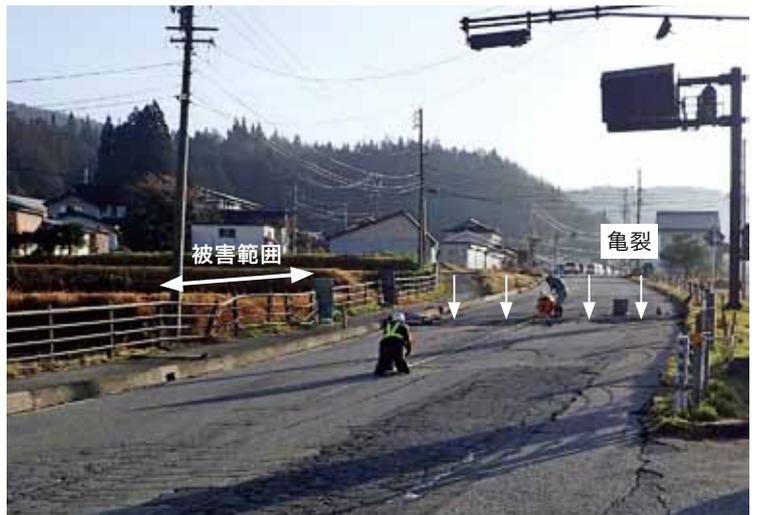
写真4 道路の亀裂とガードパイプの被害(20m間で約0.4m圧縮)

道路亀裂が生じ、その影響により道路沿いに設置されているガードパイプが圧縮されていた(写真4)。ガードパイプの圧縮量から道路軸方向の変形量を測定したところ20m間で約0.4m圧縮されていた。都市圏活断層図によるとこの地点は断層通過地点であり、断層変位が原因と考えられる。道路亀裂以外の地盤の被害としては、県道33号線の歩道に埋設されたライフラインの埋め戻し土が液状化し、マンホールが浮上する被

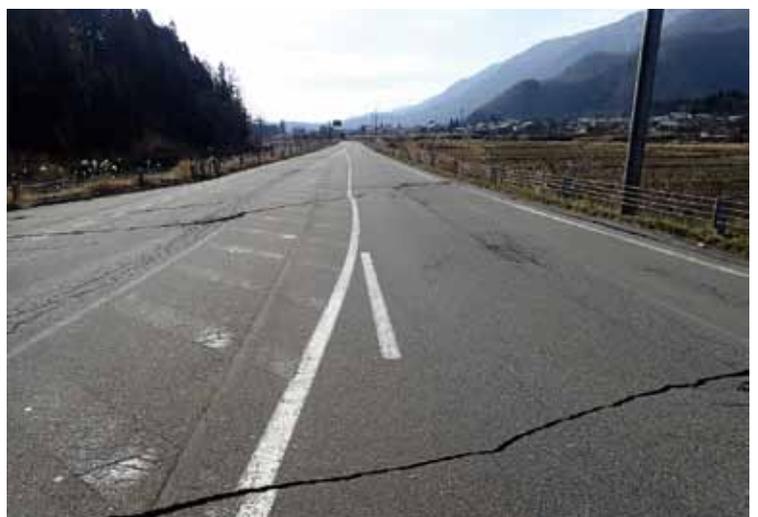
写真5 姫川左岸の道路舗装に見られた亀裂

害が見られた。堀之内地区と三日市場地区以外にも地盤変形が原因と考えられる被害が見られた。JR飯森駅の南東側の姫川左岸の道路には道路舗装に大きな亀裂と移動が見られた(写真5)。この近傍の橋梁には、桁もしくは橋台の移動、支承部の損傷といった被害が見られた。橋梁被害の原因は特定できていないが、道路の被害状況や近傍に神城断層が想定されていることから断層変位による橋台の移動

の可能性が高い。

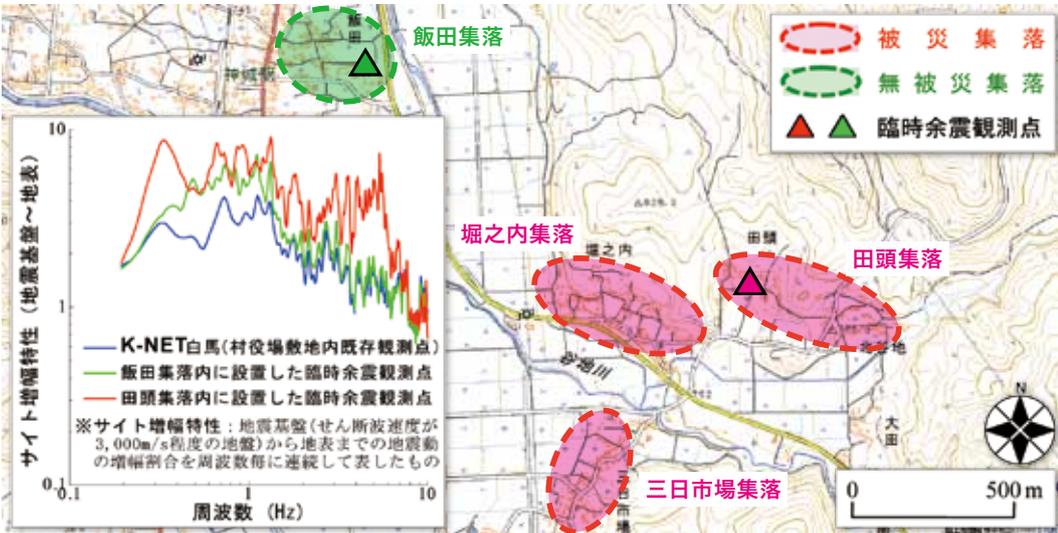
家被害は、図3に示す堀之内、田頭、三日市場の三集落において集中的に発生している。筆者(秦)の現地観察では、KINET白馬(震央距離2・7km)が設置されている白馬村

役場とその周辺の住家はおおむね無被害であるのに対し、当該三集落(震央距離5・4km)では深刻な住家被害が発生しており、被害程度が大きく異なる要因として本震時に作用した地震動の差異が示唆される。

図3 臨時余震観測に基づいて評価したサイト増幅特性(枠内図)と被災・無被災集落

12月13日までの20日間である。得られた余震観測記録に基づき田頭集落および飯田集落でのサイト増幅特性(地震基盤・地表)を評価した結果を図3の枠内図に示す。KINET白馬におけるサイト増幅特性および飯田集落におけるサイト増幅特性に対して、田頭集落におけるサイト増幅特性は、0・2〜7Hzの周波数帯域において連続的に上回っていることが読み取れる。これは、KINET白馬で得られた本震観測記録が田頭集落に作用した地震動と見なすことが非常に困難であること、および田頭集落に作用した本震時の地震動が周辺に比べて非常に大きかった可能性が示唆される。また、堀之内、田頭、三日市場の三集落における常時微動H/Vスペクトルの特性が類似していることが指摘されており、本稿で評価した田頭集落でのサイト増幅特性は、堀之内および三日市場集落における地震動の事後評価においても活用が期待できる。
