## 2015年関東・東北豪雨による 東北地方の災害報告

Report on Damages in Tohoku Area due to Kanto,  
Tohoku Heavy Rain in September, 2015

土木学会水工学委員会2015年関東・東北豪雨災害土木学会・地盤工学会合同調査団 東北グループ 団員  
東北大学大学院工学研究科助教

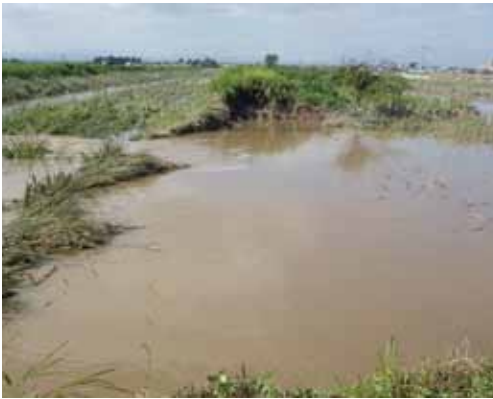
同じく鳴瀬川水系の多田川の支川である渋井川では、多田川への合流地点から上流約1・4 km地点までの間の3個所で堤防が決壊し、洪水ははん濫被害が生じた(写真1)。破堤個所の付近では大きな屈曲部や狭窄部がなく、また越流の痕跡も見られなかった

写真1 破堤箇所の様子 (渋井川) (提供: 呉修一)

ことから、浸透破壊であった可能性が高い。また渋井川は多田川の支川であり多田川において水位が上昇したことで、背水効果によって渋井川の水位が下流側から上昇したものと考えられる。また多田川から渋井川への逆流も報告されており、これが堤防決壊後の浸水拡大に寄与した可能性がある。

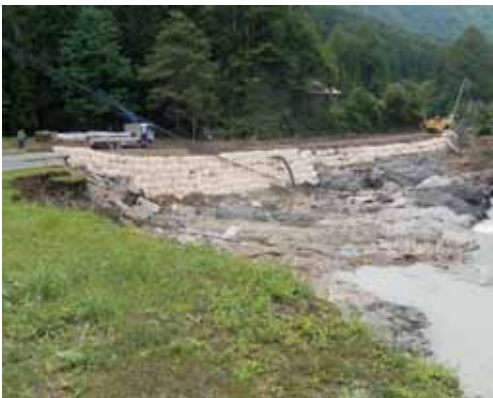
福島県では阿武隈川水系石田川や阿賀川水系館岩川において、洪水流による大規模な浸食によって国道の路盤が大きく破損し、一部の地区が一時的に孤立状態となる被害が生じた(写真2)。また館岩川や阿賀川水

写真2 国道352号線道路崩壊 (館岩川)  
(提供: 川越清樹)

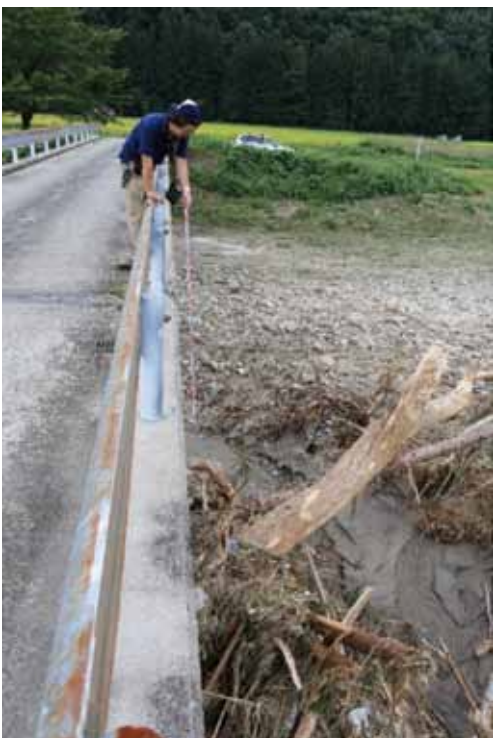
系松沢川では洪水はん濫被害が生じているが、被害個所で見られた特徴として多数の流木が確認されている。松沢川では堤防越流が生じた個所の上流側の橋脚に流木が捕捉されており(写真3)、落橋した高橋橋においても流木が橋脚部等に残存していた。また、同じく阿賀川水系の館岩川でも浸水した集落の上流側に位置する橋の橋脚に流木が残されていた。これらの地点では流木による河道閉塞によるはん濫など、流木が洪水被害の発生や拡大に寄与していた可能性が高い。

写真3 橋脚の流木 (松沢川) (提供: 川越清樹)
