平成28年熊本地震 地震被害調査速報

Quick Report of The 2016 Kumamoto Earthquake

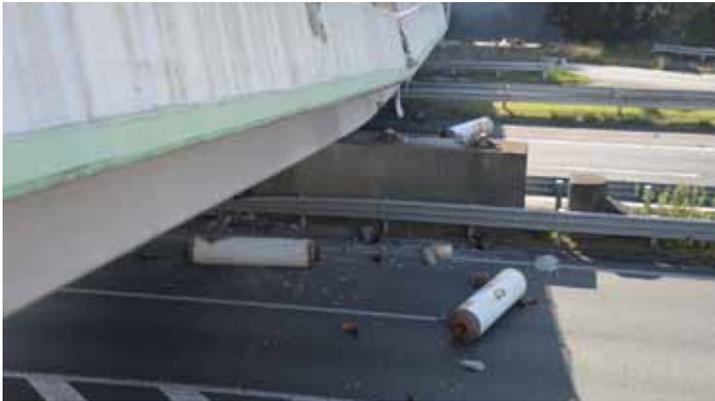
の、ほとんどの鋼製支承が損傷し、桁が支承部から逸脱、路面に段差が発生するなどの被害が確認された。また、自動車道を跨ぐ複数の跨道橋が損傷した。16日未明の本震では、府領跨道橋が高速道路本線上に落橋した(写真1)。

写真1 九州自動車道に落橋した府領跨道橋

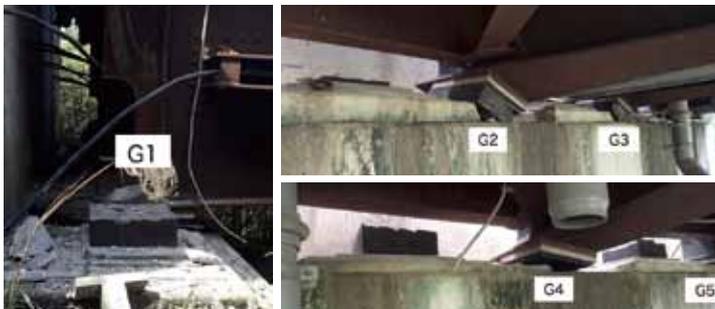
県道28号では、阪神・淡路大震災以降の設計基準に基づく複数の橋梁に被害が発生した。五径間連続橋の大切畑大橋では、一つの橋脚部を除く橋台部・橋脚部においてゴム支承が破断し(写真2)、桁が橋軸直角方向に移動するとともに、破断しな

写真2 ゴム支承が破断した大切畑大橋の橋台部

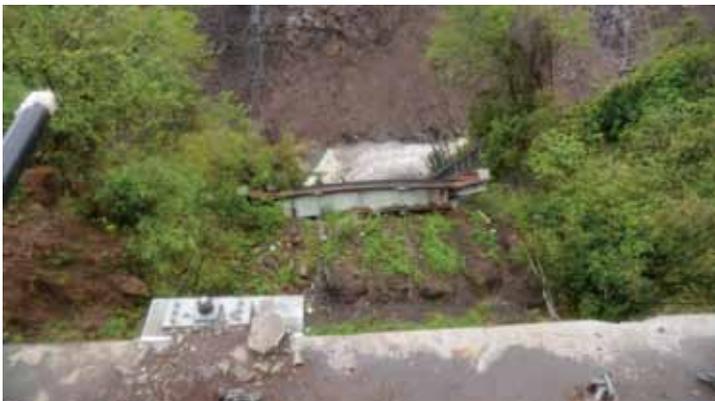
かった支承を有するRC橋脚が曲げ損傷した。また俵山大橋では、桁がゴム支承から逸脱するとともに、鋼桁が座屈するなどの被害が発生した。南阿蘇地域では、斜面崩壊により阿蘇大橋が落橋、流出した(写真3)。またダンパーにより耐震補強されていた南阿蘇大橋では、橋軸方向のダンパー取付部が損傷した。

写真3 斜面崩壊により落橋した阿蘇大橋

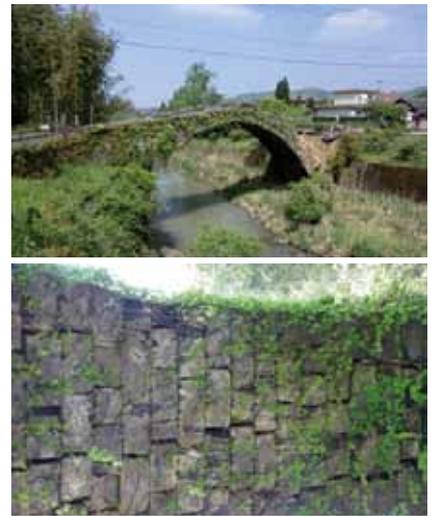
写真5 下鶴橋(宇城市)の壁石崩壊とアーチ輪石のすき間

側)とアーチ輪石の大きなすき間と輪石の割れ(下側)の発生状況を示した。アーチ輪石のすき間の発生は、アーチ輪石模型の振動実験での輪石挙動と非常によく対応していることが判明した。しかし、今回の大きな地震では、石橋のアーチ輪石が崩落した報告はなく、壁石垣の崩落や壁

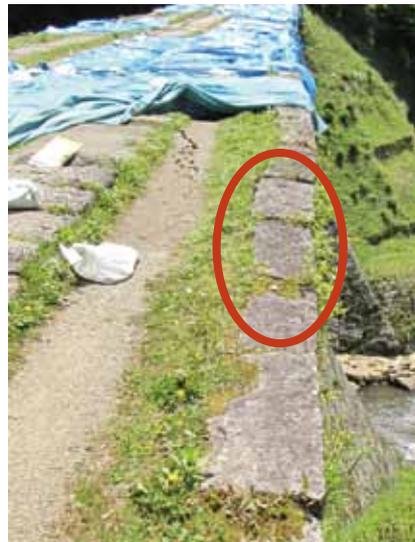
今回の熊本地震で震度7が2回発生した前震と本震により、熊本県内の多くの石橋や熊本城跡など多くの建造物の文化財が被災した。国重要文化財の通潤橋（1854年築造）をはじめとし、熊本県指定文化財である菊池市の永山橋（1878年）と立門橋、御船町の八勢目鑑橋（1885年）と門前川目鑑橋（1808年）など壁石垣の崩壊やアーチ輪石の損傷が発生した。通潤橋は橋面部において石垣と石管部の間の被覆土に5〜10cm程度の亀裂がかなりの範囲にわたって発生し、これにより石垣上部が外側方向に膨らみが発生した（写真4の赤丸）。また、橋面部の石材の通水管のつなぎ目のずれが多数あり、しっくい部の損傷や浮き上がりなどが多数生じており、通水管に破損の可能性があるので通水管の被災状況調査が必要と思われる。石橋の被災特徴として、下鶴橋（宇城市、写真5）の壁石垣と高欄の崩落状況（上

写真4 通潤橋の石垣上部の変状

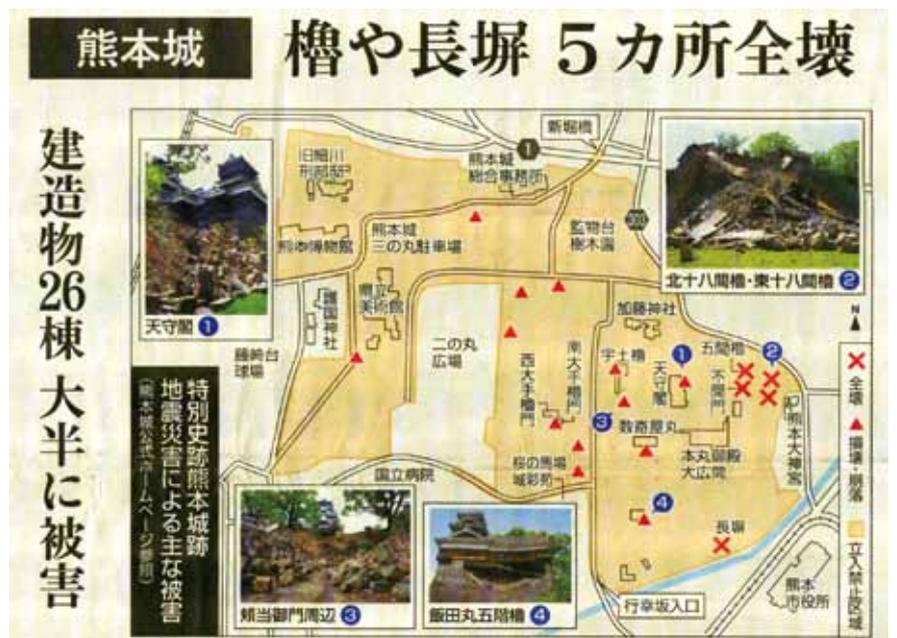
石垣のはらみなどの損傷発生と高欄の落下などの損傷が発生した点に特徴がある。一方、熊本城跡の主な被害状況(図3)は、国重要文化財である北十八間櫓、東十八間櫓、五間櫓、不開門および長堀が全壊し、これに26棟の櫓や門の損壊および壁石垣が崩落など被害箇所は52箇所到達し、

図3 熊本城跡の主な被害状況 (熊本日日新聞記事5月8日朝刊)

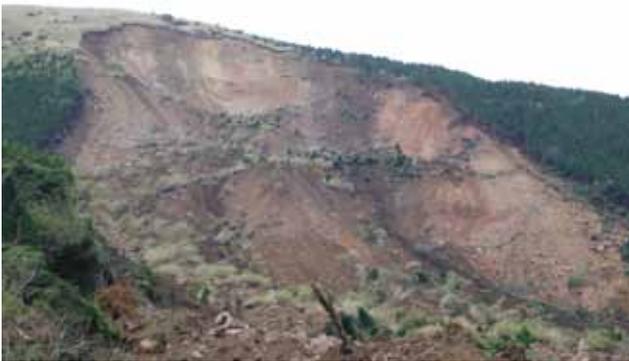
ており総数はまだ把握できていないが、国土交通省の災害情報によると5月13日現在で土砂災害は125件、うち熊本県内は94件となっている。土砂災害による犠牲者(行方不明者1名を含む)は土石流による10名となっている。土砂災害は南阿蘇村を中心に地震動が強かった地域で多発しており、これらの多くが4月16日未明の本震時に発生したものと考えられる。
今回の地震による土砂災害の特徴としては、火山灰土を表層に持つ崩壊が大多数である。その中でも代表的な崩壊として、(1)大規模な斜面崩壊(深層崩壊)(写真6、7)は表層の火山灰層と基盤層の亀裂の発達した溶岩が風化し弱面を形成していた斜面が強烈な振動を受けて深層崩壊を起したものと考えられる。崩壊の源頭部は急傾斜で強烈な振動を受け亀裂を生じ崩落し、基盤と考えられる風化した溶岩層を巻き込んだために、大規模な崩壊となったと考えられる。(2)勾配が20度に満たない斜面の崩壊(写真8)は比較的厚い火山灰土層(黒ぼく・赤ぼく)の下部

写真6 阿蘇大橋を落橋させた大規模崩壊

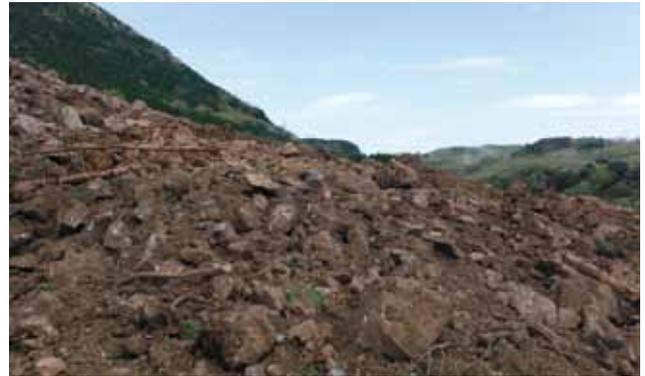
写真7 緩傾斜部に堆積した崩壊土砂と岩塊

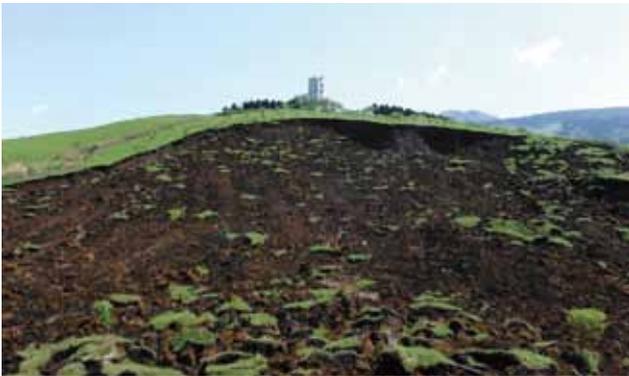
写真8 緩傾斜な斜面で発生した表層崩壊

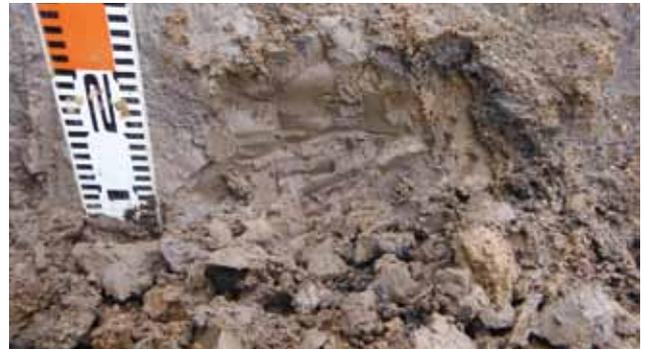
写真9 赤ぼく層の下部に見られる軟弱な粘土化した層（すべりを起こした層）、この下に草千里ヶ浜降下軽石層が見られる

に降下火砕物が粘土化した非常に軟弱な層(写真9)があり、これが強烈な振動を受けたことにより、流動化してフラットな基盤層となった草千里ヶ浜軽石層との境界ですべて大量の土砂崩壊となった。この崩壊はほとんど巨礫を含まない火山灰土層・降下火砕物の崩壊と考えられる。

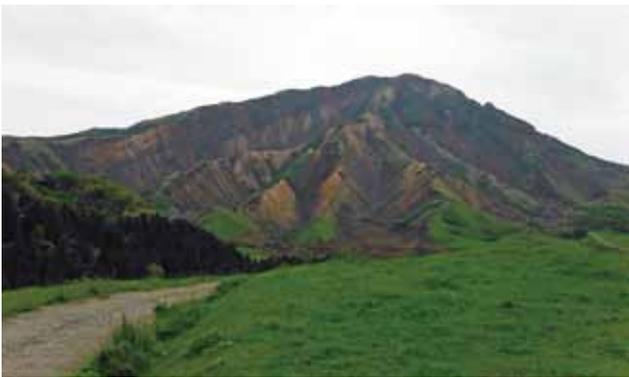
写真10 烏帽子岳南斜面の表層崩壊

(3) 中央火口丘周辺は烏帽子岳の表層崩壊(写真10)に見られるように、急傾斜な斜面の火山灰土層が連続して崩壊しており、大量の崩壊土砂が発生している。一部溪流に落下し土石流となったが、大部分は溪流に落下した状態(写真11)で残っており、

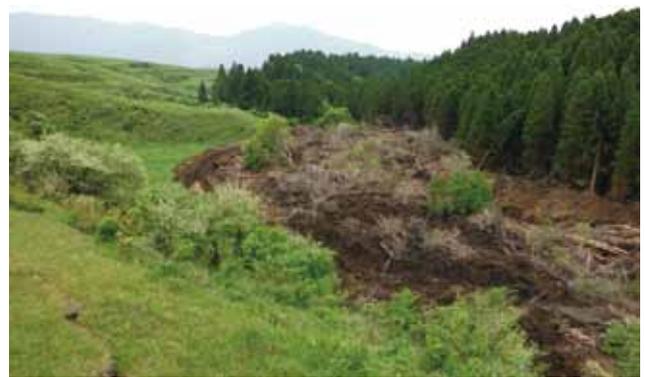
写真11 谷の出口を塞いだ形の崩壊土砂、下流は山王谷川

によりさらに大きな土石流となることが懸念される。また、いずれの崩壊形態にもかかわらず、崩壊源頭部の上部や側面には大きな亀裂が見られ、これらもいずれ崩落することが考えられる。(4) 阿蘇長陽大橋に至る道路に見られるように、道路の崩落や損壊が発生している(写真12)。この

することで大量の崩壊土砂となっており、それが斜面内や渓流内に残っており、豪雨時に一気に土石流となつて下流域で氾濫する恐れがある。そのためハード的な防災対策は時間がかかるので、早目に避難し、自らの命を守るといふソフト対策が現状では一番大切であると考ええる。また、一連の地震で強い揺れを受けた地域の斜面には亀裂等の変状が生じている箇所があるので、今後も崩壊の発生に注意が必要である。

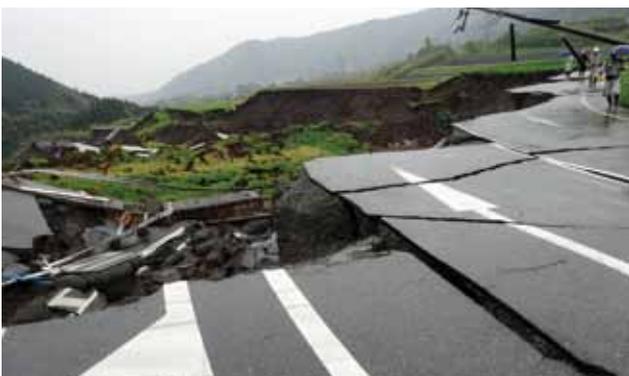
写真12 阿蘇長陽大橋に至る道路の崩壊

道路の崩落は、崩壊部の勾配が緩く、溶岩上の火山灰土の崩壊によるものとみられる。また、阿蘇長陽大橋に近い急傾斜地に造成された道路(写真13)においては崩落や損壊が顕著であった。規模の大きな斜面崩壊や小さくても多数の斜面崩壊が同じ溪流に崩落

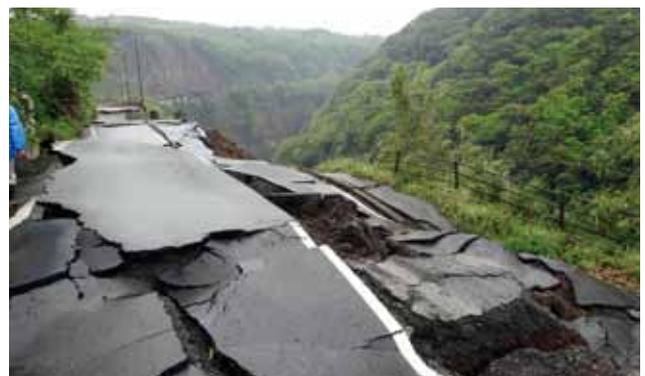
写真13 阿蘇長陽大橋の取付道路の損壊・崩落

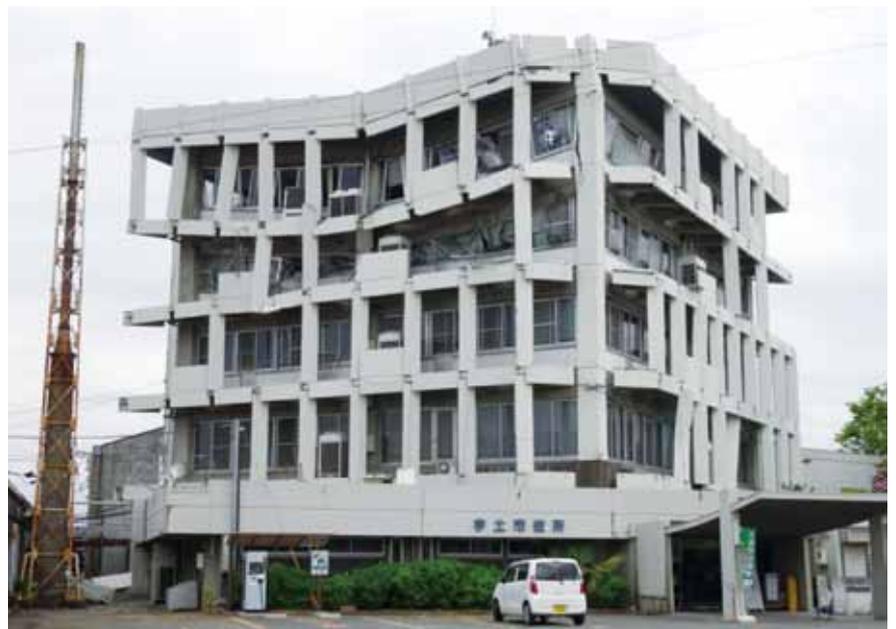
写真14 宇土市役所

防災拠点となる市役所や町役場も使用できなくなった。写真14は、5階建ての4層目が層崩壊寸前となった宇土市役所である。その他、今回の地震で八代市役所、人吉市役所、益城町役場、大津町役場が使用できなくなり、防災拠点の機能を果たせなくなった。また、熊本市市民病院等基幹病院も建物被害や電気・ガス・水道の不通により救急受け入れができなくなり、医療現場は混乱した。このような防災拠点の損壊は被災者支援に支障を生じさせた。
