岩手県における2016年 台風10号による水害の報告(速報)

Report on flood damages in Iwate Prefecture by Typhoon No.10, 2016

土木学会水工学委員会・同東北支部合同平成28年台風10号水害調査団団長
岩手大学 准教授

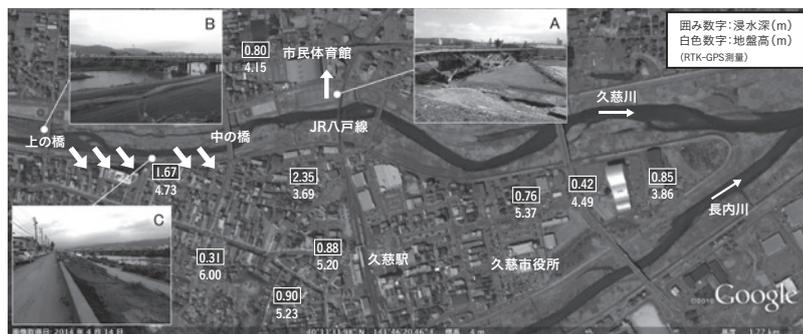
図2 岩手県久慈市における被害状況 (Google Earthに加筆)

岸上流部および中の橋右岸上流部からコンクリート護岸を乗り越えて洪水が流出し、中心市街地の多くの住家に浸水被害を及ぼした。JR八戸線の鉄橋は、上流に位置する中の橋に比べて、橋脚と橋脚の間隔が狭く、橋桁と高水敷までの高さが左岸側で約2・5mと低い。そのため、流木が橋脚に堆積しやすく、特に左岸側の高水敷の流下能力が著しく低下し、水位上昇したこ

とにより、越水に至ったと推察される(図2A)。浸水深は、市民体育館の駐車場入口で80cmであった。中の橋の上流に位置する上の橋では、左岸側に流木が堆積し(図2B)、右岸側に流れが集中したことにより、越水したものと考えられる。漂流物が右岸堤防の階段手すりに堆積していた(図2C)。また、八日町での水位観測によると、30日21時に堤防高5・53mを超える5・66m

の水位を記録した⁽⁶⁾。その結果、市街地が広範囲に渡り浸水し、深いところで2・35mの浸水深を計測した。

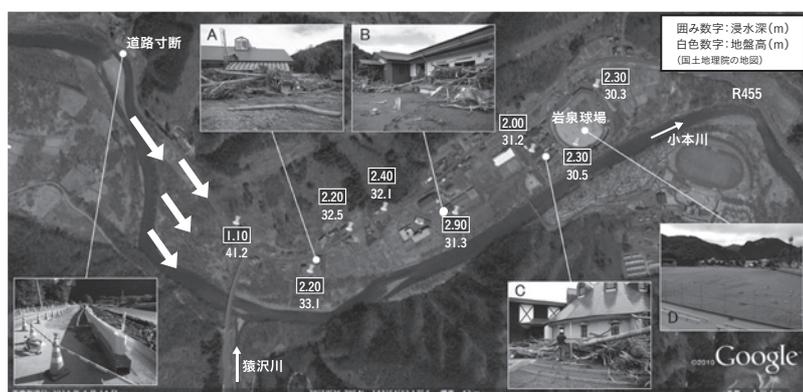
図3 岩手県岩泉町乙茂地区における被害状況 (Google Earthに加筆)

岩泉町を流れる小本川では、上流から河口まで広域に被害が及んだ。図3は、岩泉町乙茂地区における被害状況を示す。この地区は、高齢者グループホーム「楽らん楽らん」の施設が浸水被害を受け、9名の方が亡くなられた地区である。施設周辺に限らず、乙茂地区全域が2mを超えるような浸水被害を受けた。乙茂地区より下流に位置する赤鹿での水位観測によると、30日18時に3・17mであった水位が、1時間後には堤防高4・87mを超える5・10mにまで急上昇した。その後、31日1時に堤防高を下回る4・80mまで低下した⁽⁶⁾。洪水氾濫は、図中の道路寸断部分ですでに国道455号を冠水させ、山裾と小本川右岸の地形に沿うようにして下流に流れたものと推察される。また、大量の流木が小本川と猿沢川の合流部から岩泉球場にかけて、国道455号と小本川の間で堆積した(図3A・B・C)。さらに、多くの泥が広範囲に堆積し、岩泉球場グラウンド一面

にも堆積した(図3D)。

中間山地を蛇行して流れる小本川では、限られた平地に公共施設や住家が集まるため、一旦洪水氾濫が発生した場合、浸水被害を受けやすく、蛇行部分では護岸浸食が起きやすいと考えられる。特に、今回の台風10号では、短時間に記録的な豪雨が発生したことで、台風9号等の大雨により山地の水能力が低下していたことが被害の拡大につながったものと推察される。
