岩手県における2016年 台風10号による水害の報告(速報)

Report on flood damages in Iwate Prefecture by Typhoon No.10, 2016

本報告は、このたびの台風10号による水害に関して土木学会水工学委員会および土木学会東北支部で組織した災害調査団による現地調査結果の速報である。

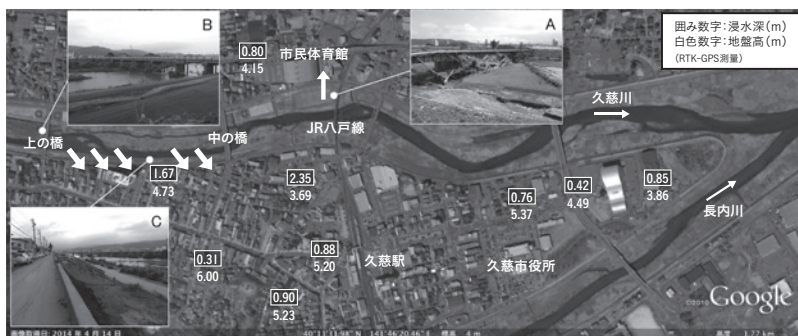
図2 岩手県久慈市における被害状況 (Google Earthに加筆)

岸上流部および中の橋右岸上流部からコンクリート護岸を乗り越えて洪水が流出し、中心市街地の多くの住家に浸水被害を及ぼした。JR八戸線の鉄橋は、上流に位置する中の橋に比べて、橋脚と橋脚の間隔が狭く、橋桁と高水敷までの高さが左岸側で約2・5mと低い。そのため、流木が橋脚に堆積しやすく、特に左岸側の高水敷の流下能力が著しく低下し、水位上昇したこ

とにより、越水に至ったと推察される(図2A)。浸水深は、市民体育館の駐車場入口で80cmであった。中の橋の上流に位置する上の橋では、左岸側に流木が堆積し(図2B)、右岸側に流れが集中したことにより、越水したものと考えられる。漂流物が右岸堤防の階段手すりに堆積していた(図2C)。また、八日町での水位観測によると、30日21時に堤防高5・53mを超える5・66m

の水位を記録した⁽⁶⁾。その結果、市街地が広範囲に渡り浸水し、深いところで2・35mの浸水深を計測した。

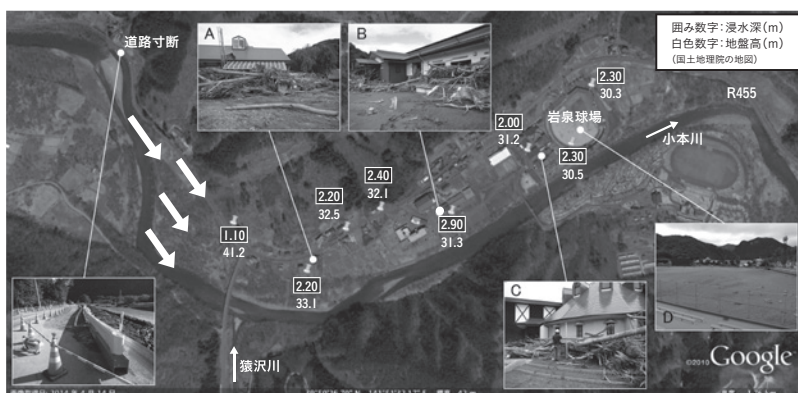
図3 岩手県岩泉町乙茂地区における被害状況 (Google Earthに加筆)

岩泉町を流れる小本川では、上流から河口まで広域に被害が及んだ。図3は、岩泉町乙茂地区における被害状況を示す。この地区は、高齢者グループホーム「楽ん楽ん」の施設が浸水被害を受け、9名の方が亡くなった地区である。施設周辺に限らず、乙茂地区全域が2mを超えるような浸水被害を受けた。乙茂地区より下流に位置する赤鹿での水位観測によると、30日18時に3・17mであった水位が、1時間後には堤防高4・87mを超える5・10mにまで急上昇した。その後、31日1時に堤防高を下回る4・80mまで低下した⁽⁶⁾。洪水氾濫は、図中の道路寸断部分ですでに国道455号を冠水させ、山裾と小本川右岸の地形に沿うようにして下流に流れたものと推察される。また、大量の流木が小本川と猿沢川の合流部から岩泉球場にかけて、国道455号と小本川の間で堆積した(図3A・B・C)。さらに、多くの泥が広範囲に堆積し、岩泉球場グラウンド一面

にも堆積した(図3D)。

中間山地を蛇行して流れる小本川では、限られた平地に公共施設や住家が集まるため、一旦洪水氾濫が発生した場合、浸水被害を受けやすく、蛇行部分では護岸浸食が起きやすいと考えられる。特に、今回の台風10号では、短時間に記録的な豪雨が発生したことで、台風9号等の大雨により山地の水能力が低下していたことが被害の拡大につながったものと推察される。
