2003年5月26日に発生した 宮城県沖の地震被害調査速報

(社)土木学会・地盤工学会合同宮城県沖地震調査団

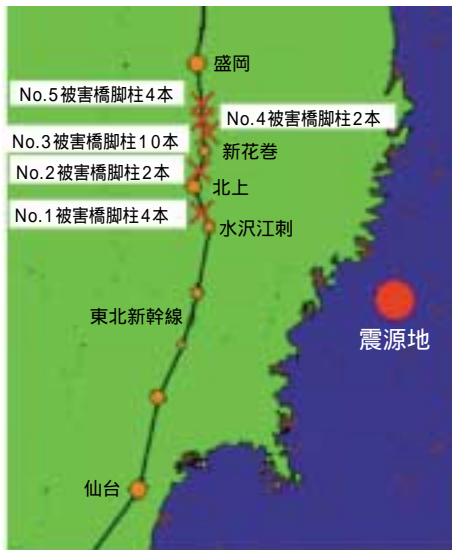
図-4 新幹線高架橋の被害位置

被災した高架橋のうち、応急復旧作業を必要としたのは主に図-4に示す5か所である。被災は、写真-1、2に示すように、ラーメン高架橋の端部に位置する橋脚に被害が集中して

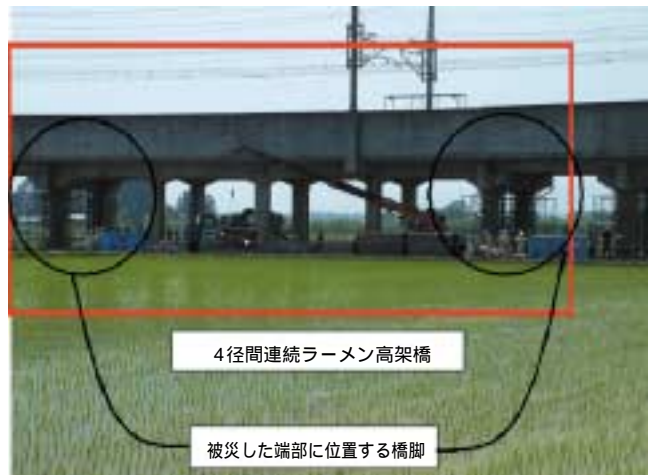
いる点の特徴である。橋脚における被災後のひび割れ状況の観察では、明瞭な斜めひび割れ面が形成されていたのに対し、曲げひび割れはほとんど生じていないことが確認された。また、被災橋脚の一部には、かぶりコンクリートの剥落が生じた橋脚も存在したが、帯鉄筋のフックのはずれや鉄筋の破断など重大な損傷は認められず、比較的軽微な損傷と推察される。一方、端部以外の中間位置にある橋脚には、緊急復旧作業を必要とする被害はほとんど生じておらず、わずかに斜めひび割れが観察される程度である。

このようにラーメン高架橋の端部に位置する橋脚に被害が集中した原因として、その橋脚は、中間位置にある橋脚に比べ、せん断スパン比が小さく、曲げせん断耐力比が小さいこと、および端部に位置する橋脚は、中間位置にある橋脚に比べ作用水平力が大きいことなどが原因と考えられる。さらに、被災した橋脚は、ひび割れ状況から判断して、線路軸直角方向への応答が卓越していたと推察される。今後、これら被災状況に対し、そのメカニズムの解明が必要である。

写真-1 高架橋の被害の特徴 (No.3地点)

ラーメン橋脚の一部（22か所）が損傷した。すでに、橋脚に無収縮モルタル、エポキシ樹脂注入、鋼板巻きによる補強・復旧作業が完了し、27日（火）夕方の列車より徐行しながらの営業運転の再開、29日（木）には通常速度に戻し運転されている。被災した高架橋がある岩手県内は、兵庫県南部地震の被災を踏まえた緊急耐震補強対策措置の対象線区から外れており、1978年宮城県沖地震以前に設計された高架橋であるため、現在の規準よりもせん断補強鉄筋量の少ない構造となっていた。

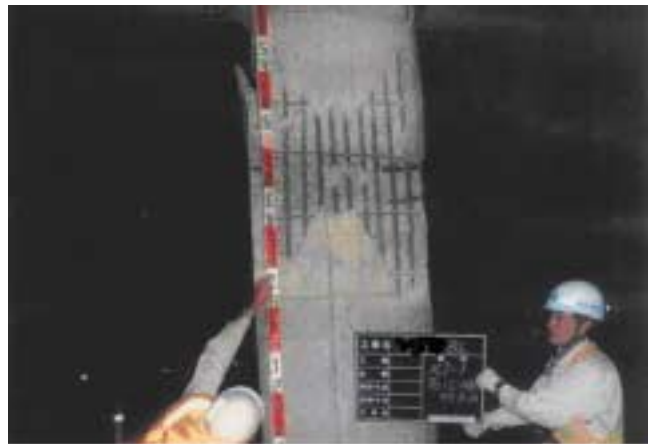
写真-2 No.1地点における橋脚の損傷状況

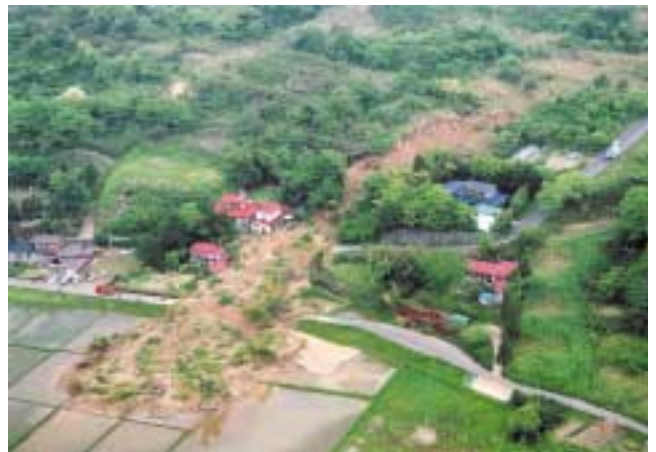
岩手県や宮城県内の道路や宅地などに地割れや斜面崩壊が発生している。とりわけ、宮城県築館町で発生した斜面崩壊は、幅 40 m、長さ 80 m 程度の領域の土砂が平均勾配、約 7 度の斜面を滑り落ちたものである。泥はねの痕跡や崩解土砂に運ばれた植生の変形パターンなどからその速度は 6~7 m/秒に達していた可能性もある。その全景は写真-3 に示すとおりである。崩壊土砂は宅地の一部を巻き込んだが、幸いにも死者は発生していない。写真-3からもわかるように、水田に堆積した土砂は粘性の高い流体が流れ出したような形態となっている。

写真-3 宮城県築館町斜面流動破壊現場の空撮
(5/27 9時: パワードパラグライダー [PPG] 空撮
 ㈲ミヤギエンジニアリング)

この斜面崩壊地はかつての沢地形を造成したもので、造成地の下端にはため池があった。また、採取した土砂の粒度構成は、礫 20%弱、砂 50%強、シルト 20%強、粘土 10%弱であり、含まれる礫分のほとんどは軽石であり、土粒子自身が多孔質で吸水性があるため含水比は 26~56%程度と砂質土としては非常に高い値である。この土は土質分類上、「軽石混じり火山灰質シルト質砂」といえる。

サンプルの試験結果は、斜面地山の土質の保水性がきわめて高かったことを示している。サクシオンやセメンテーションによってせん断抵抗を発揮していた土砂は、地震の揺れによってそのセメンテーションを切られ、そこに保水されていた束縛水によるメニスカスがなくなったため、一気にせん断抵抗を失い、自由水化した水と混じって泥流状に斜面を流下したとのメカニズムが推定される（また多孔質の粒子破碎を間隙水圧の上昇と見かけのせん断抵抗減少の理由とする考えもある）。

いずれにせよこのような泥流化のメカニズムは、粒径のそろったきれいな飽和砂質土が、非排水繰返しせん断を受けて負のダイレイタンスによって液状化を生じるというメカニズムと異なるものと考えられ、国土の約40%が火山灰質土に被われた日本の地質状況下では一概に特殊な事例であると片づけられない。1978年宮城県沖地震（宮城県白石市の斜面崩壊）、1984年長野県西部地震（御岳崩壊による土石流）など軽石混じり火山灰質土が関係していると考えられる斜面災害を見直し、徹底した研究を進めることが望まれる。

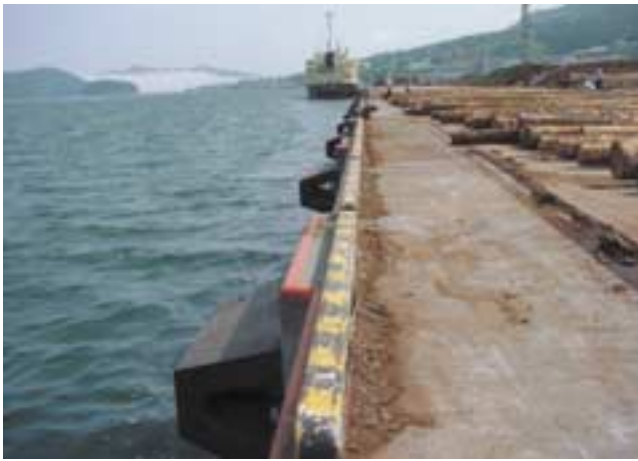
写真-4 岸壁法線および木材の野積み状況

比較的規模の大きな液状化現象が見られたものの、写真-4に示すように栈橋法線の出入りはほとんどなく、地震後にお

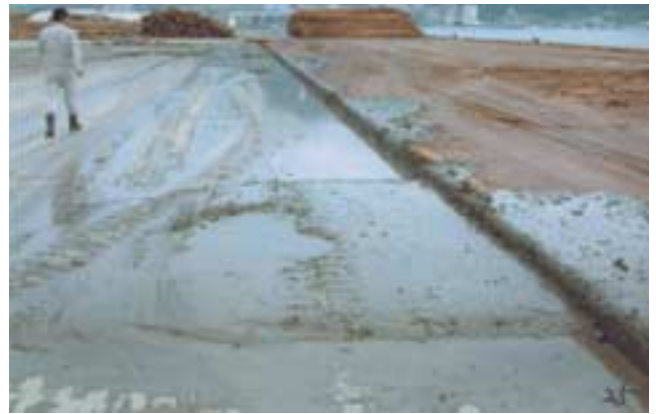
写真-5 岸壁背後のシルトの堆積

いても船の接岸・係留は可能であった。またコンクリート舗装の不同沈下もなかったため、地震の翌日には埠頭用地内における作業が行われていた。噴砂の痕跡は写真-5に示すように栈橋土留め直背後と岸壁法線より約60m陸側に残っていた。また、栈橋本体の背後の段差はそれほど大きくなく、アスファルト等による擦り付けで補修は十分であると考えられる。他の状況も踏まえ、岸壁の機能を低下させるような被害はほとんどなく、軽微な被害であったといえる。野々田地区における埠頭用地コンクリート舗装の沈下量は地震前の経年変化による沈下も含み約15~20cmであることから、地震による沈下量（推定10~15cm程度）は埋立土の層厚（最大で14m程度）の約1%程度と比較的小さいと考えられる。さらに、不同沈下は生じていなかった。この地区における埋立土の性質等については現段階で不明であり地中のサンプルを取得して調査を実施する必要がある。
