## 臨海地域の地盤災害

東京大学工学部 石原研而  
東京電機大学 安田 進

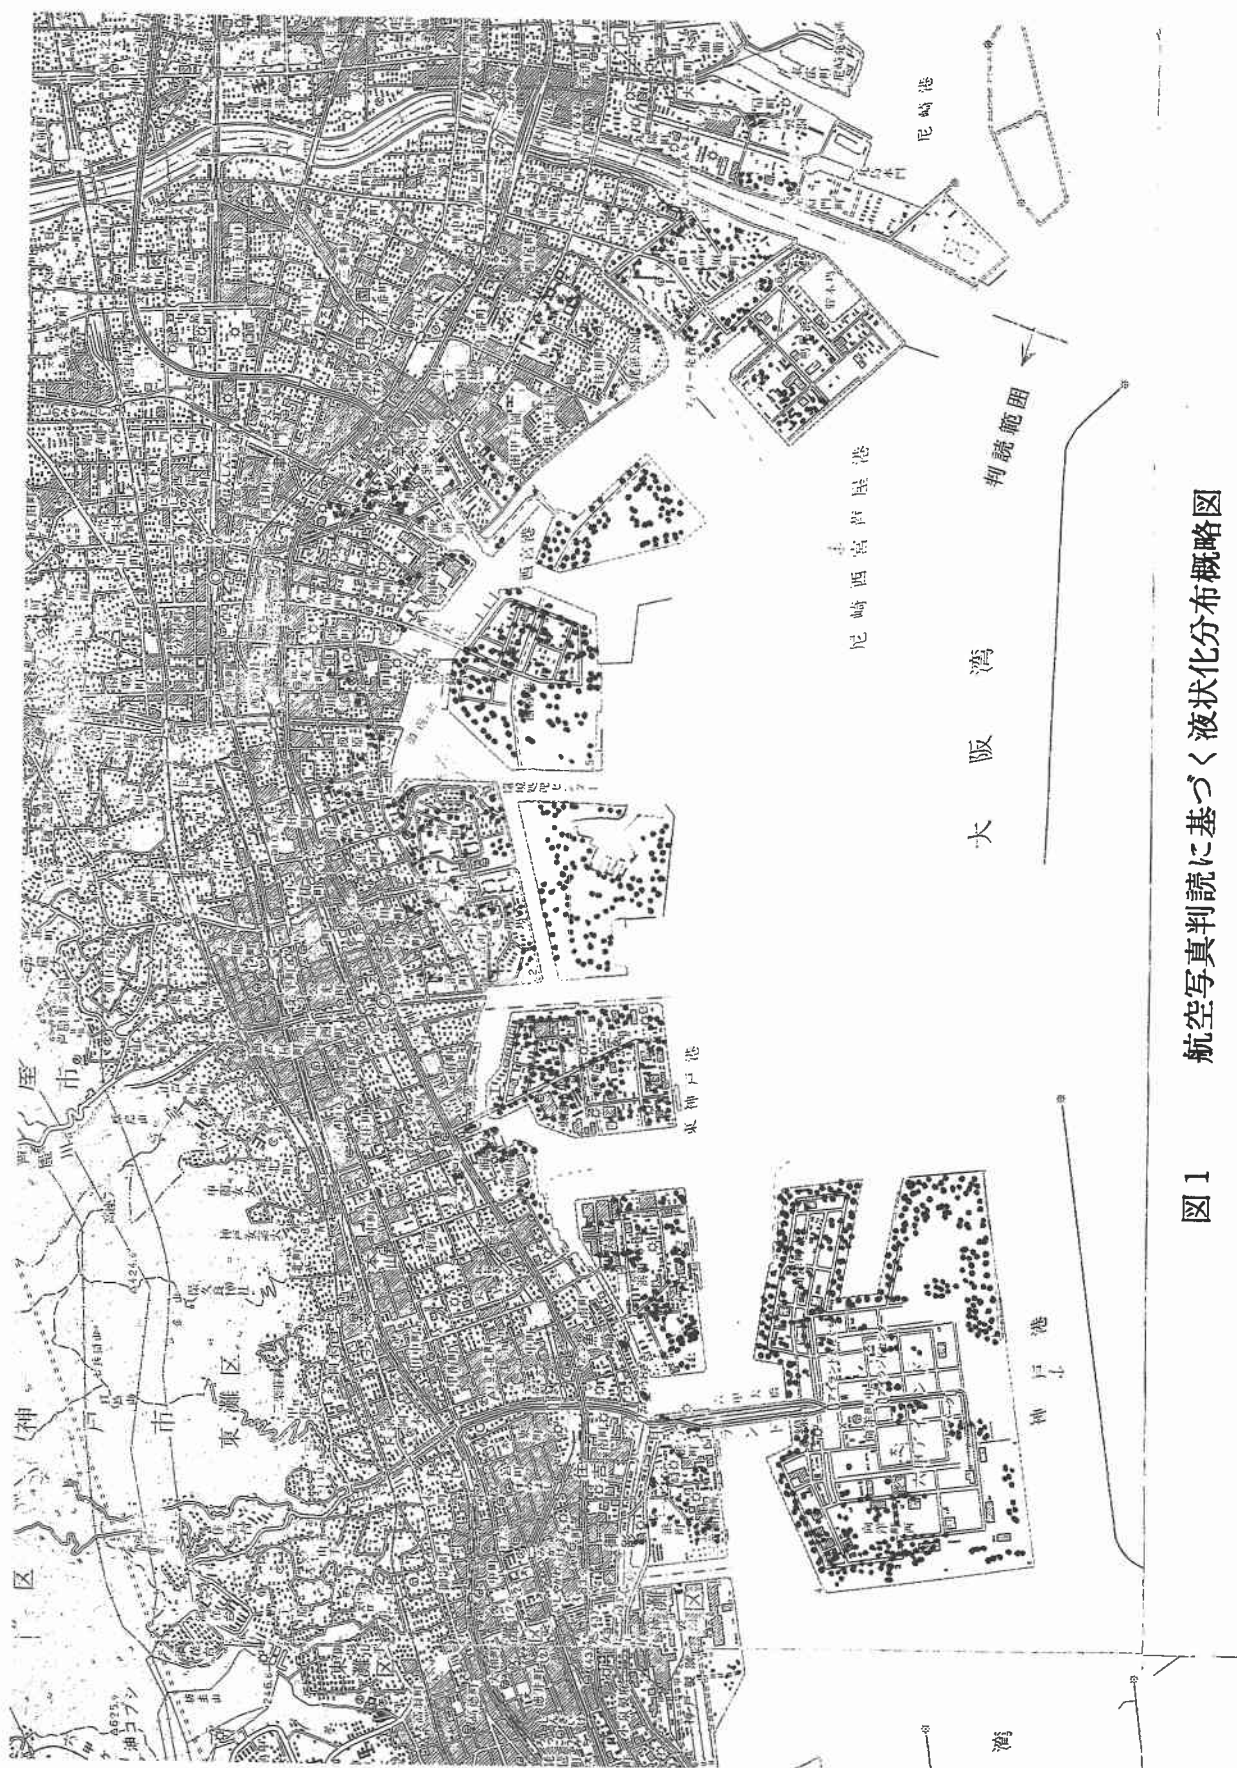
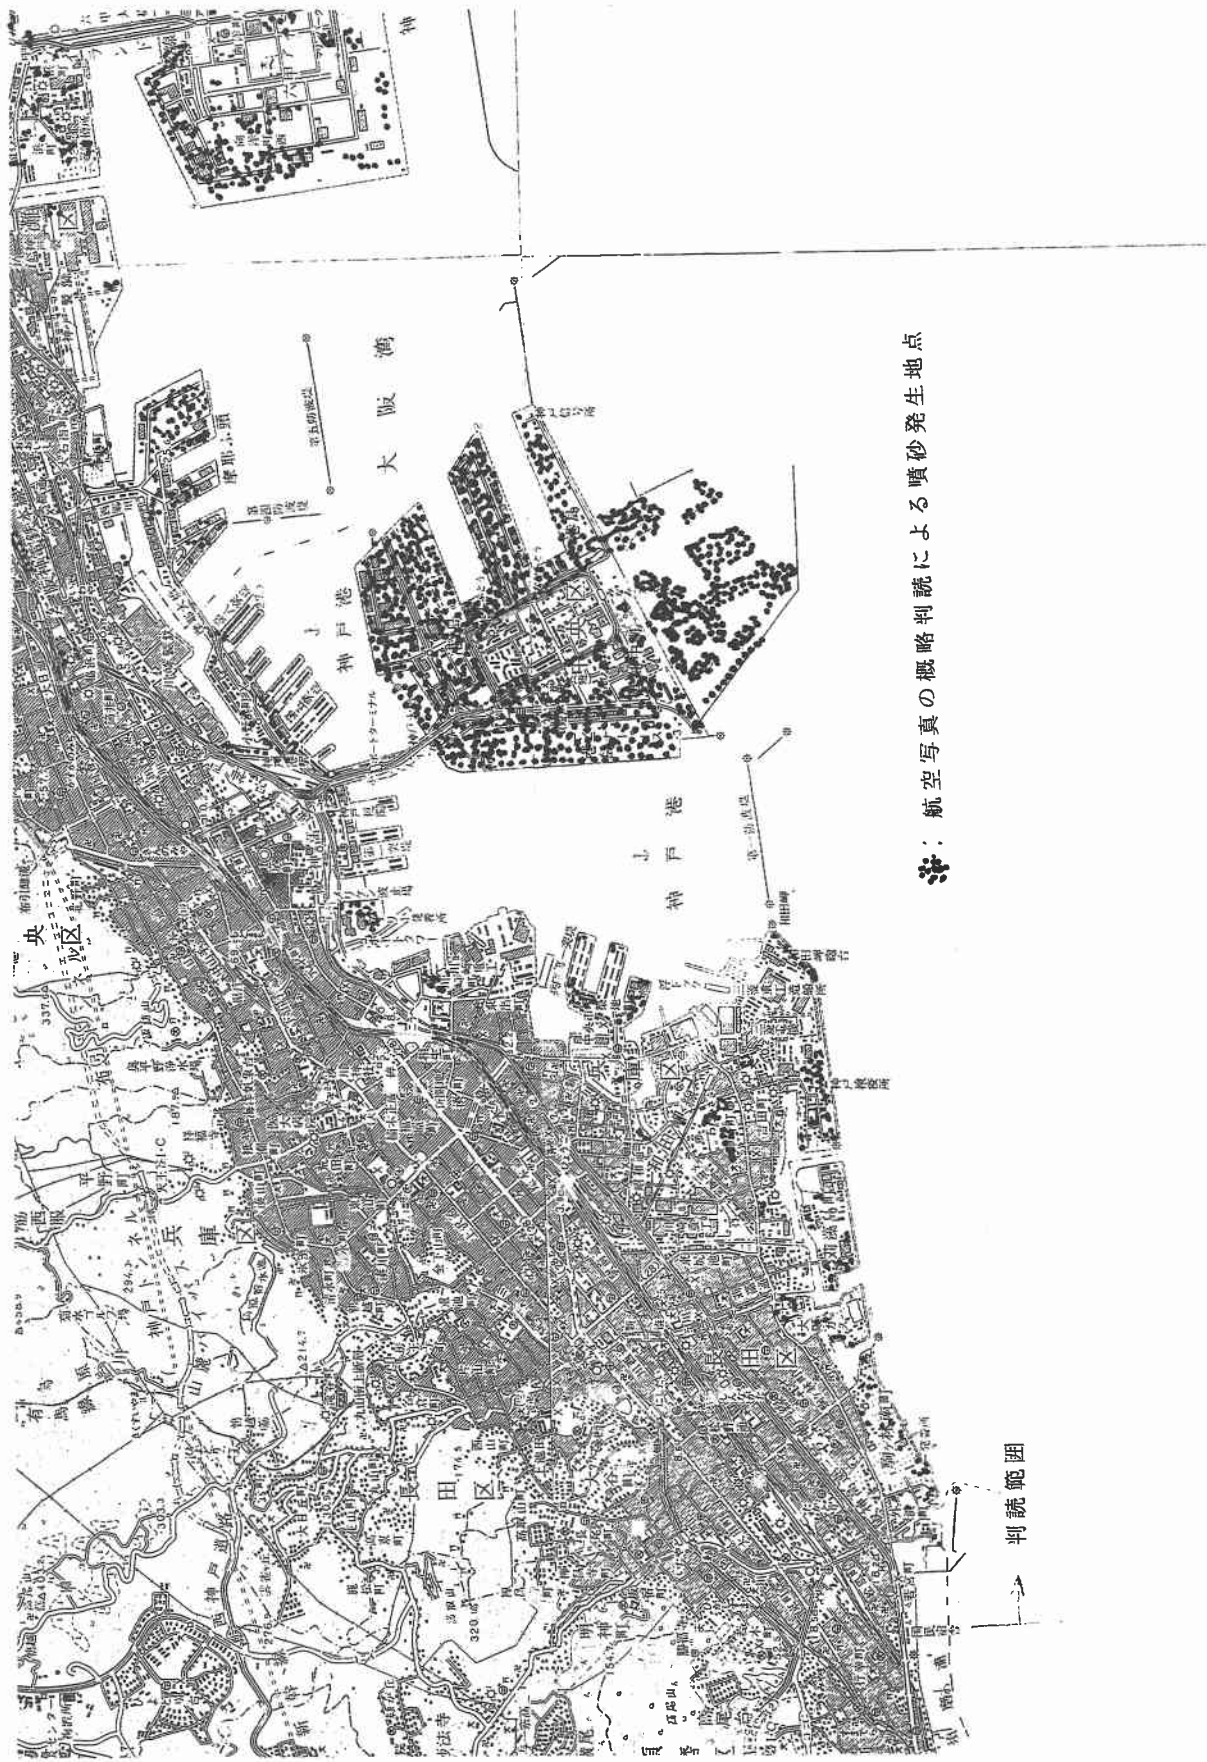
図1 航空写真判読に基づく液状化分布概略図

航空写真の概略判読により噴砂の発生が明瞭に認められる部分を地図上で示したのが図1である。実際の液状化はもっと広範囲にわたると思われる。被災地の全体をカバーしていないがポートアイランドと六甲アイランドを含む臨海の埋立地で広範囲に液状化が発生している様子がわかる。液状化の影響は平坦地においては地盤沈下、沿海地域では地盤の水平移動に伴う港湾の被害、ライフライン等の埋設物被害、そして橋脚の損傷という4つの形で現れていると考えられる。

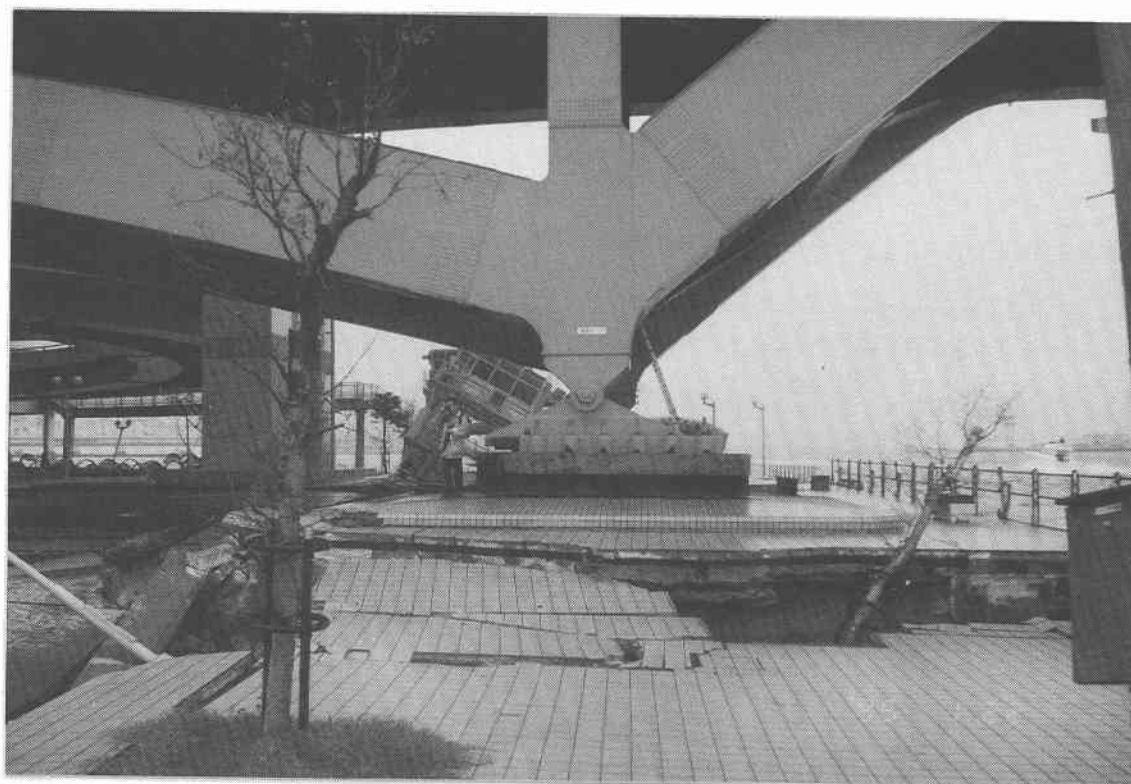
ポートアイランドの被害は大別して、周辺部の港湾岸壁の破壊と中心部の地盤沈下の2つからなっている。中心部ではかなり広範囲に20～50 cm程度の沈下が生じているがいずれも元凶は地盤の液状化と考えられる。図3に示したのは西側の平地部において、周辺地盤の沈下に伴って地表上に突出してきた場所打ちぐいの頭である。建物を今後立てる予定で杭を打設し地表面のところで頭をカットしてあったものが約50 cm抜け出している。高層アパートや倉庫等の建物でも岸壁下部の基礎の部分が、周辺地盤の沈下に伴い50 cm程度地震後の地表面より持ち上がった格好になっていた。ポートアイランドの中央部を南北に走る新交通モノレールの基礎周辺の地盤もやはり50 cm位下がっていた。図4はその段差の模様を示している。厚さが12～15 mの埋立土が50 cm沈下したとすると、一次元的に見た圧縮ひずみは3%～4%位になるが、これ

図3 地盤の沈下による場所打ち杭の突出

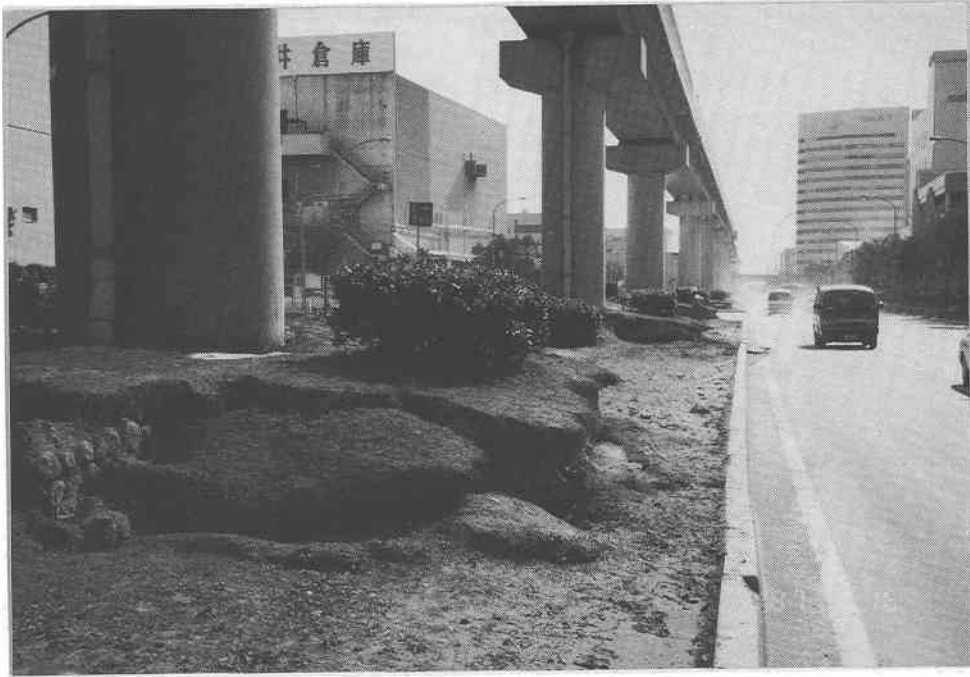
はゆるい砂の室内実験結果等から推して、おかしくない数値だと思える。

図4 新交通支柱基礎周辺の地盤沈下

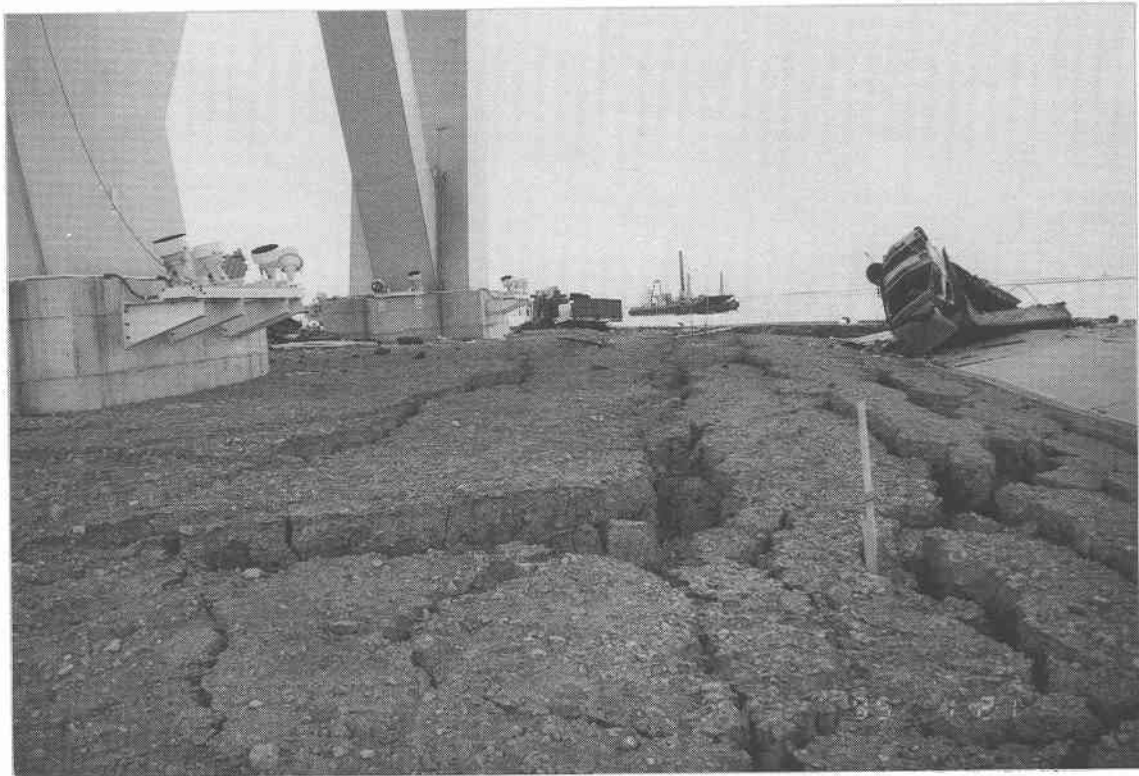
阪神高速5号湾岸線が通過する甲子園浜側にある西宮湾大橋の橋梁の桁が落下しているが、この人工埋立地では液状化が広範囲にわたって発生しており、レキを含み砂質土からなる埋立地の表面には亀裂が走り海底砂が噴出している。岸壁も1m程度せり出しその背後が1m位陥没し、その影響は30m位島の内部に及び地盤は横方向に変位している。落下した桁を支持していた橋脚は岸壁から20m位内側にあり、液状化により横方向の揺れが増巾されたものと思える。又、地盤の全体的な横方向移動により橋脚が相当大きな横荷重を受けたものと思える。この模様は図5に示してある。神戸とポートアイランドを結ぶ神戸大橋の北側のピアの一つも周辺地盤が2m程度大きく海側にせり出したために、その影響を受けて30-50cm程度海側に移動している。上部構造が頑強であったため、橋脚が固定されたまま橋台のみが移動した格好になり大事には到らなかったが、大きな問題と言えよう。この橋台は岸壁の背後5m位の位置にある。以上2つの例から得られる教訓は、橋台を水辺の近傍に建造する場合、液状化に伴い地盤が側方に移動する可能性が大きいので、この変位に耐えうる構造型式を採用する必要性が示されたことであろう。

図5 西宮港大橋橋台周辺の地割れ
