調査メンバー：松井 保（大阪大学工学部教授：土質基礎工学）  
小田和広（大阪大学工学部助手：土質基礎工学）

## 1. 調査の目的

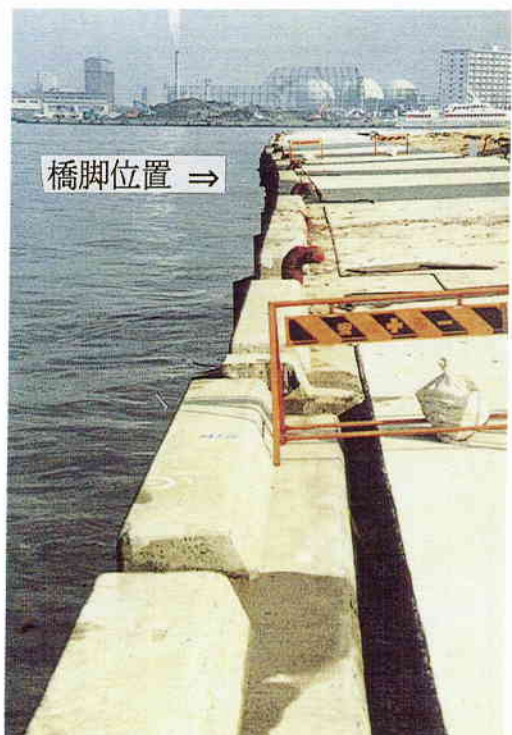
図－3は西宮港大橋の橋脚の位置している周辺の

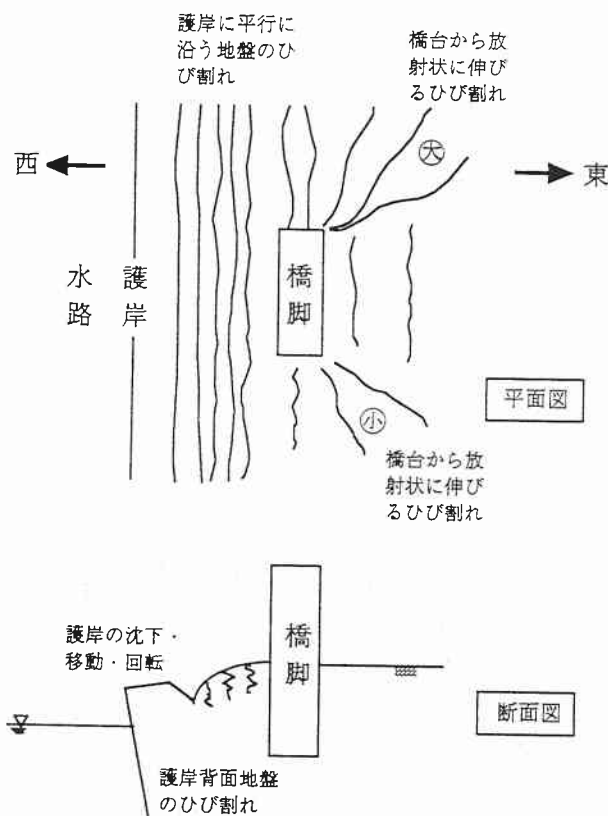
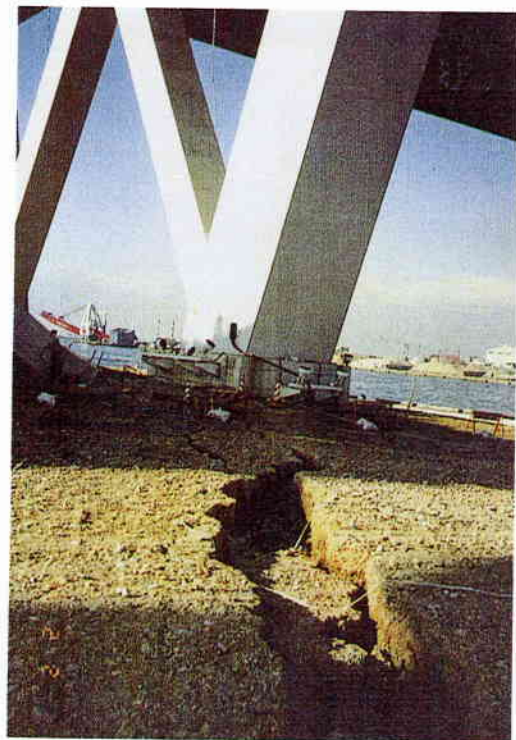
写真－4 橋脚から放射状に伸びるひび割れ

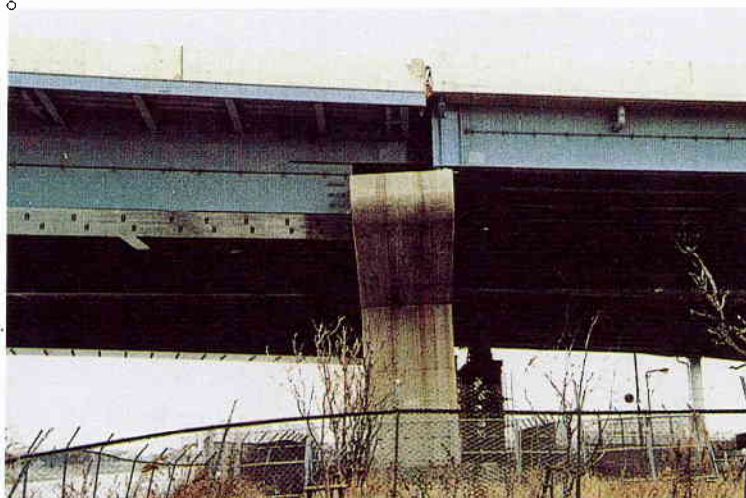
突堤の先端に位置している第二摩耶大橋を支えるRC製の橋脚は大きな損傷を受けている（写真－13）。また，第二摩耶大橋に連続する突堤上のアプローチ高架橋は，橋脚の位置と比較して陸側（北）に移動して
