## II - 1 阪神・淡路大地震における鋼橋の被害の総括と復旧

### 要　旨

阪神・淡路大震災における鋼製橋脚の被害について、代表的な鋼製橋脚の個別の被害状況とその原因を概説するとともに、被害の総括を行う。また、適用示方書の変遷と被害の関係を明らかにする。特に、圧縮補剛板の設計基準が道路橋示方書に設けられたのは昭和46年であり、それ以前については規定がなく、縦補剛材の幅厚比が現在の規定からすると大きすぎたことを明らかにする。最後に、震災から得られた教訓と阪神高速道路の復旧の基本方針をまとめることとする。

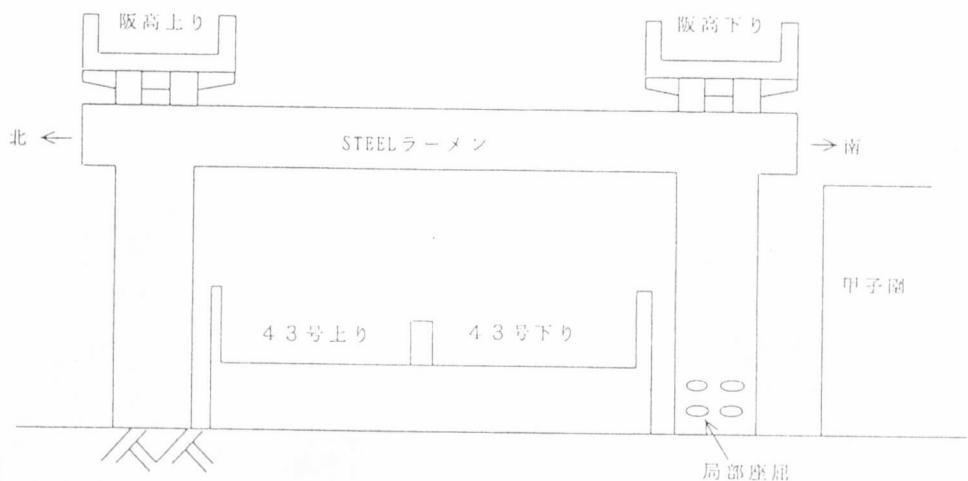
図1-3 鋼製ラーメン橋脚基部の局部座屈

甲子園前の交差点で一般国道43号の立体交差の高架部分があるため、阪神高速道路は中央分離帯で左右に分離している。そのため南北方向にスパンの長いラーメン型鋼製橋脚が複数ある。写真1-1と図1-3に示すように、1部のラーメン橋脚の基部(中詰めコンクリートの上)に縦補剛材間を半波モードとした局部座屈が発生している。これは、橋軸方向の繰り返し荷重による曲げモーメントの大きな基部に局部座屈が発生したと考えられる。橋脚全体としての傾きは、ほとんどない。桁形式は、単純桁および連続桁が混在している区間である。落橋防止装置に

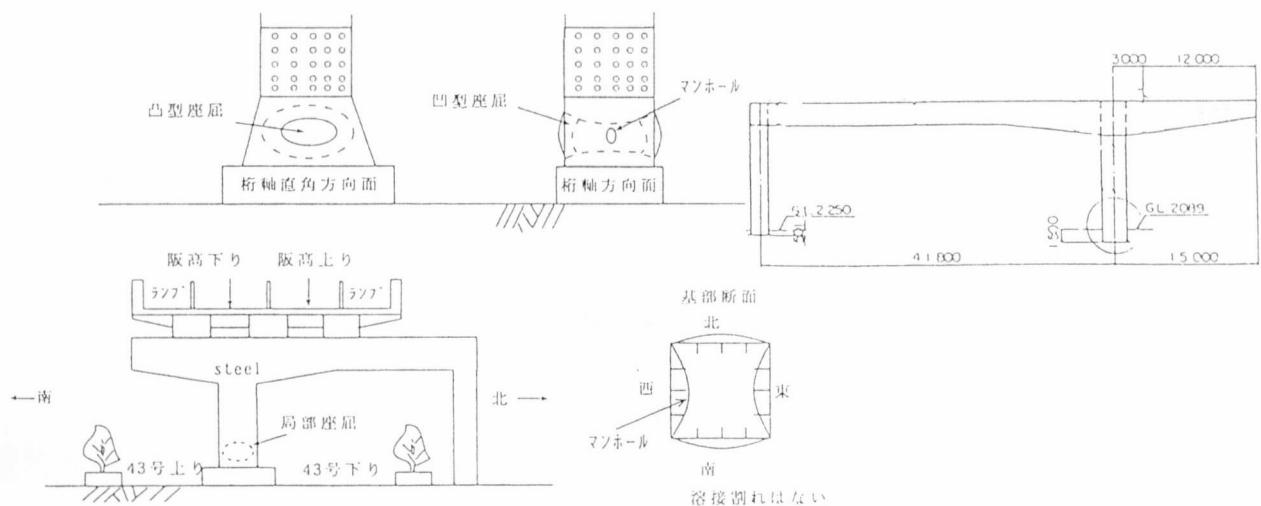
図1-4 橋脚基部におけるパネル全体の局部座屈

張り出しありを持った鋼製ラーメン橋脚の中柱の基部において、写真1-2と図1-4に示すように鋼製橋脚の基部に局部座屈が発生している。中柱の基部において縦方向の外形断面形状が変わるが、この断面が変化する部分で、フランジ及びウェブパネルの局部座屈が発生している。フランジ側にマンホールがあり、これが弱点になった可能性がある。マンホールのあるフランジ面は内側にへこむ局部座屈が確認できる。また、ウェブは外側へ座屈している。このように、フランジ及びウェブの4パネルは、連続条件を満足する半波の座屈形状を示し、縦補剛材の間の局部座屈変形は見られない。溶接割れも派生していない。

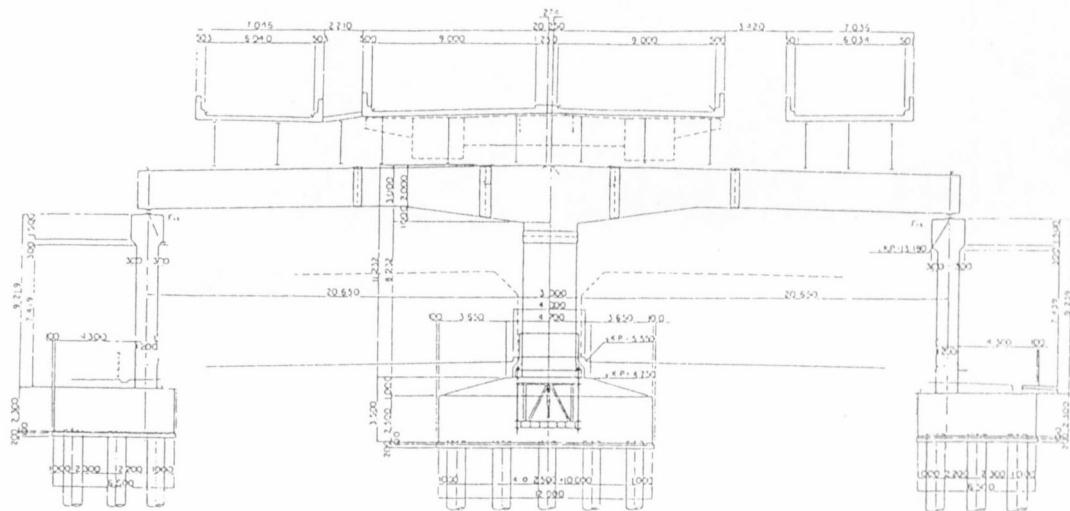
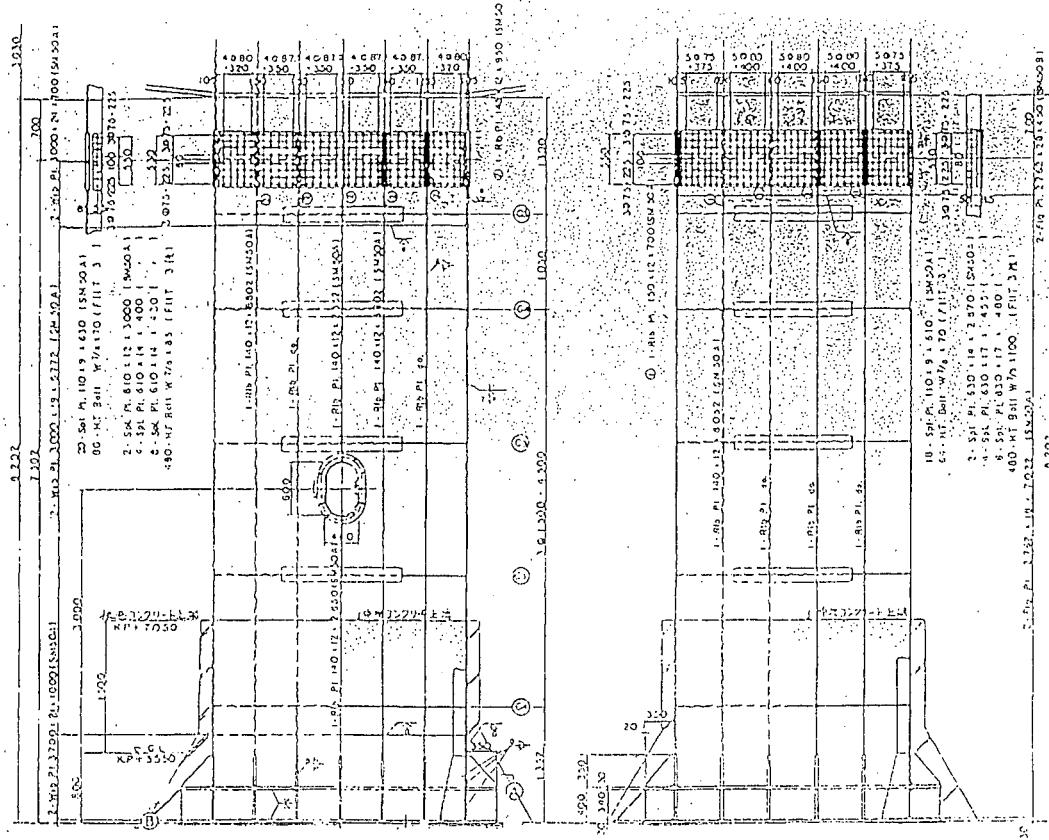
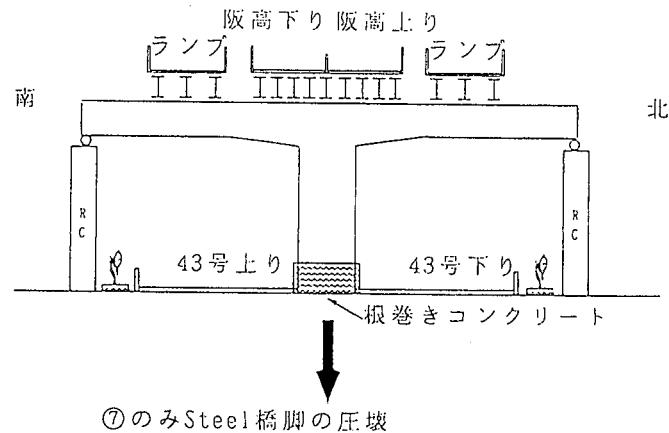
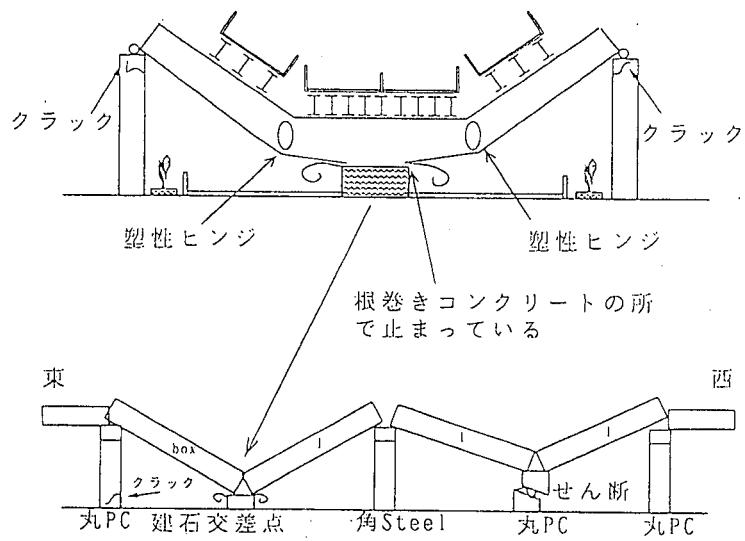
図1-5 T型鋼製橋脚の圧壊

この付近は阪神高速西宮入出路があるため、国道43号建石交差点をまたぐ高架橋は、本線部4車線とランプ部2車線を支持している。そのためT型鋼製橋脚（フランジ幅2800mm×ウェブ幅3000mmの箱形断面）は長いはり（45.5m）を持つので、その両端をそれぞれコンクリート柱でピン支持している。写真1-3と図1-5に示すように、T型橋脚の柱部分のフランジとウェブの4隅の角溶接線が全て破壊して中詰めコンクリートの位置まで圧壊している。充填コンクリートは根巻きコンクリートの高さ程度（1m強）までしか入っていない。橋軸及び橋軸直角方向とも橋脚の移動はほとんど見られず、T型橋脚のはりの両端部は、支承からはずれ、かろうじて両端のコンクリート柱に支えられている。そのため、上部構造は真下に沈下したのみで、交差点下の通行に支障はなかった。これは、この橋脚の圧壊が地震後1時間程度後に生じたという地元民の証言とよい一致をする。

フランジ側の鋼板は内側に巻き込むような形状になっている。鉛直地震動だけによる鉛直荷重で降伏または局部座屈したとは考えにくく、短周期成分の多い水平地震動により、想定していた以上の曲げが作用し、中詰めコンクリートの上端附近で角溶接の割れと局部座屈が発生し、鉛直耐力が小さくなり、ショートニングが次第に発生し、その後、はりの座屈により上部構造の自重を全て受け持つようになり圧壊したのではないかと考えられる。

このT型橋脚のはりは長いため、はりの張り出した部分の中間点（桁の幅の両端）で左右2カ所の塑性ヒンジができ折れ曲がっている。また、それを支えているコンクリート製橋脚の支承は破損し梁は完全に橋脚から飛び出して、今にも落下しそうである。

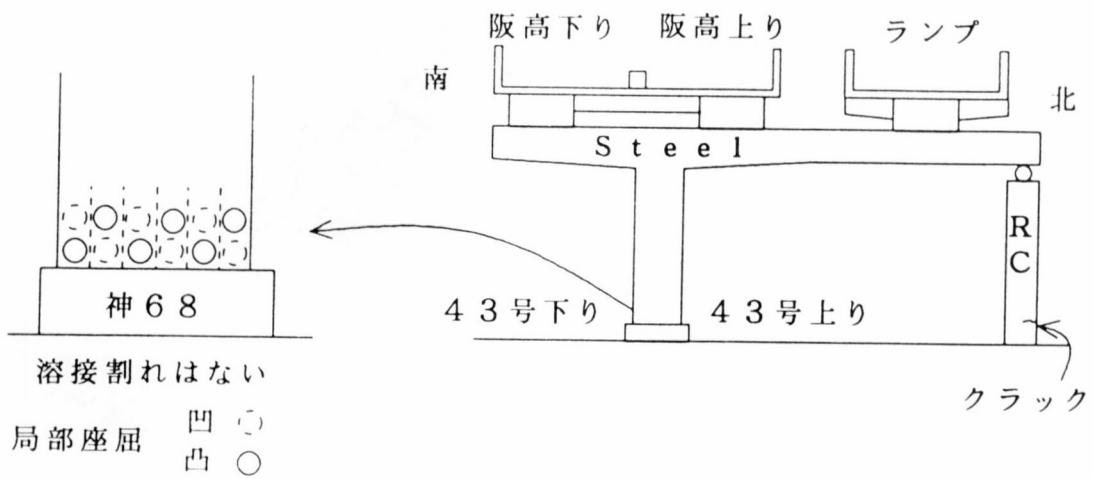
図1-6 T型鋼製橋脚の局部座屈

補剛箱形断面T型鋼製橋脚で、片端をコンクリート柱でピン支持されている。写真1-4と図1-6に示すように、柱基部に鋼製橋脚の典型的な局部座屈が観察できる。縦補剛材を節にした半波の座屈モードが観察される。この橋脚の寸法は2700mm × 2900mmの箱形断面である。局部座屈の発生しているパネルのダイヤフラム間隔は1400mmである。補剛材はフランジ、ウェブにそれぞれ5本である。断面寸法は図面に示す。基部の根巻きコンクリートにもクラックが観察できる。

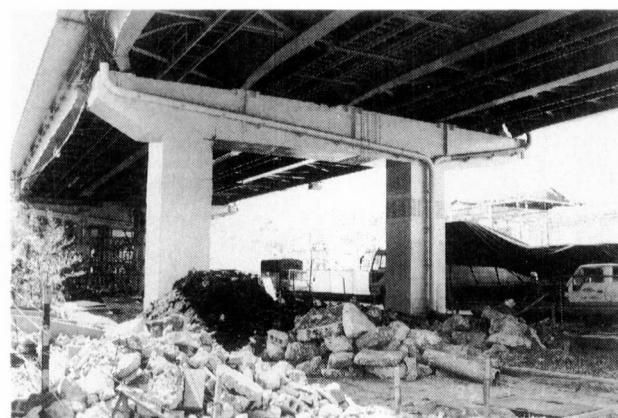
写真1-5 鋼製ラーメン橋脚の隅各部のクラック

阪神高速神戸線、神戸市中央区脇浜町付近の1層1スパンラーメン鋼製橋脚(P-351)の隅角部に写真1-5に示すようにクラックが発生している。クラックの大きな進展は見られない。単純梁ばかりであるが、桁の落下はない。しかし、ほぼすべての桁が支承から落ちて海側へ移動している。

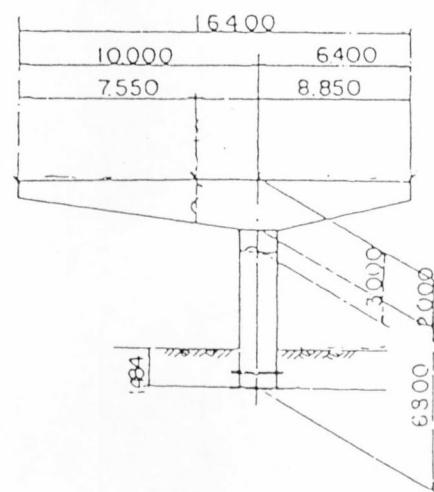
図1-7 片側に張り出しの長い変形T型橋脚

この橋脚のすぐ西側の片側の梁が極端に長いT型の鋼製橋脚(P-352、図1-7)は、海側に大きく傾いており、基部を掘削して観察した結果、写真1-6のように南北のアンカーボルトが伸びていることが分かった。一方、そのすぐ西のほぼ同一型式のP-353は、海側のウェブの基部で、中詰めコンクリートの直上で、写真1-7に示すようにパネル全体の局部座屈が見られる。

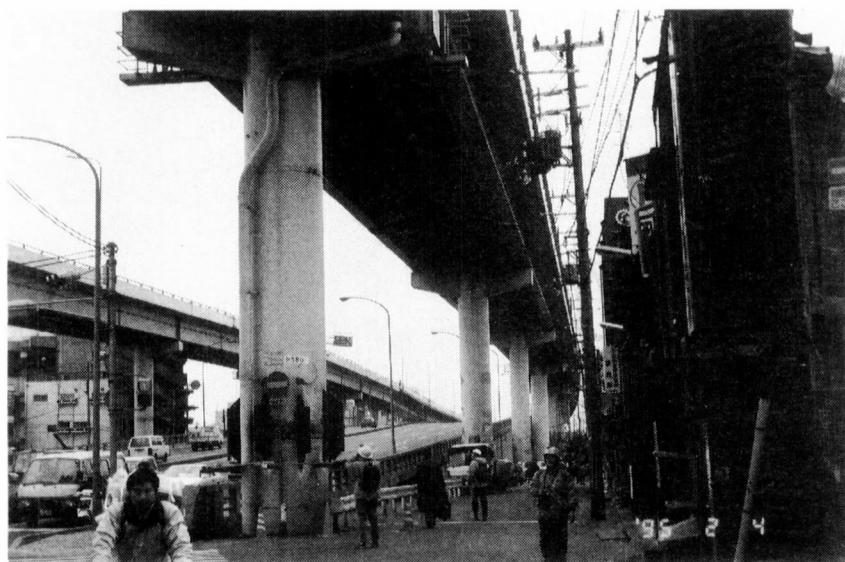
写真1-8 背の高い円形断面T型鋼製橋脚の被害

っており、東西に国道2号が横切るため立体交差となっている。そのため国道2号にそって走る阪神高速道路神戸線が国道2号の南北の両側に上下線が分離する形となり、約14m～17mという背の高いパイプ断面の鋼製橋脚が使用されている。径は $\phi 1800\text{mm}$ と $\phi 2200\text{mm}$ (神P-232～234)である。**写真1-8**のように、この部分のほぼすべての橋脚で柱基部ではなく柱長さの中間点付近に種々の損傷を受けた。すなわち、塑性域に入った様子が塗料のはがれで分かるもの、小さな局部座屈が発生しているもの、比較的大きな局部座屈変形が生じ橋脚が傾いてしまったもの、局部座屈変形が円周に全てに渡り提灯座屈変形形状になり、さらに大きなクラックが生じているものなどがある。損傷を受けた部分は、径厚比30～60であり、材質はSS41材とSM50材である。上下線の同じ位置にある橋脚は、ほぼ同じ形状であり、損傷を受けた部分もほぼ同じである。径厚比が大きな板厚変化点に被害は集中しているようである。

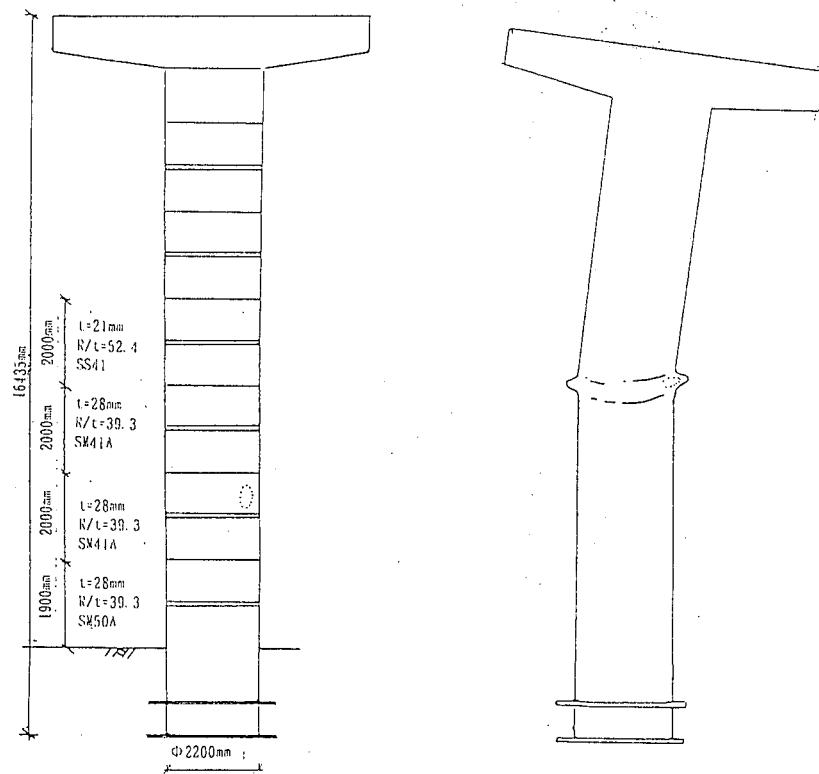
(a) 神下 P - 5 8 4

神下P-584(海側)の橋脚は、**図1-8(a)**に示すように柱の中間位置で、提灯座屈形状を示し、その局部座屈の部分で全断面に破断クラックが発生している。上部構造が連続形式であるため、落橋には至っていないが、破断面から山側に大きく傾いている(**写真1-9**)。座屈位置は、ダイアフラム間の中間であり、板厚21mmと28mmの溶接継手のすぐ上の断面が小さくなっている部分であり、径厚比は52である。材質はSS41材である。

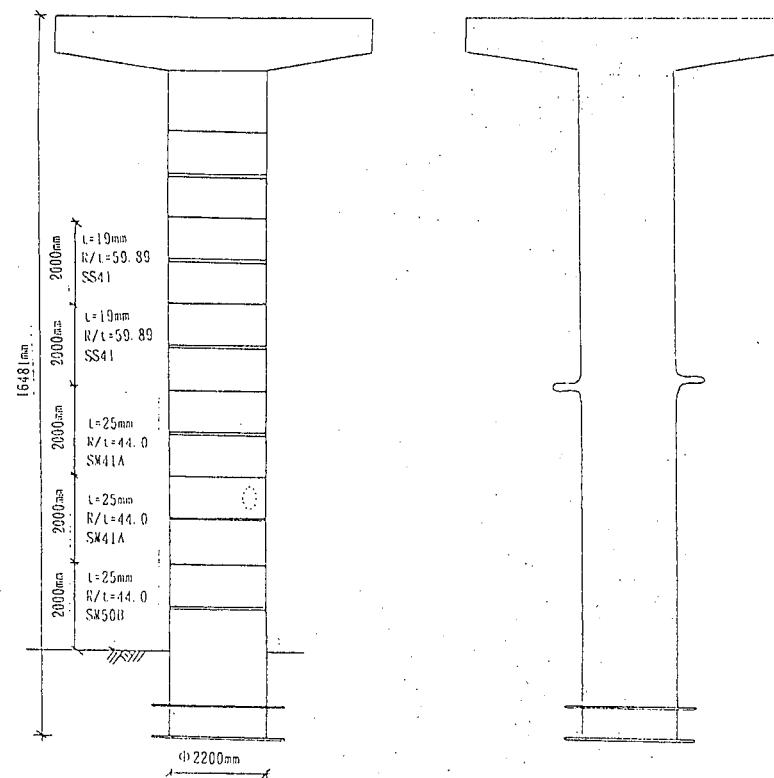
(b) 神上 P - 5 8 4

同じ位置の神上P-584(山側)の橋脚では、**図1-8(b)**に示すように神下P-584とほぼ同じ位置で、提灯座屈変形の部分が、さらに押しつぶされたような変形を示し、その押しつぶされた部分で大きな破断クラックが発生している(**写真1-10**)。19mmと25mmの板厚変化点であり、径厚比は60である。

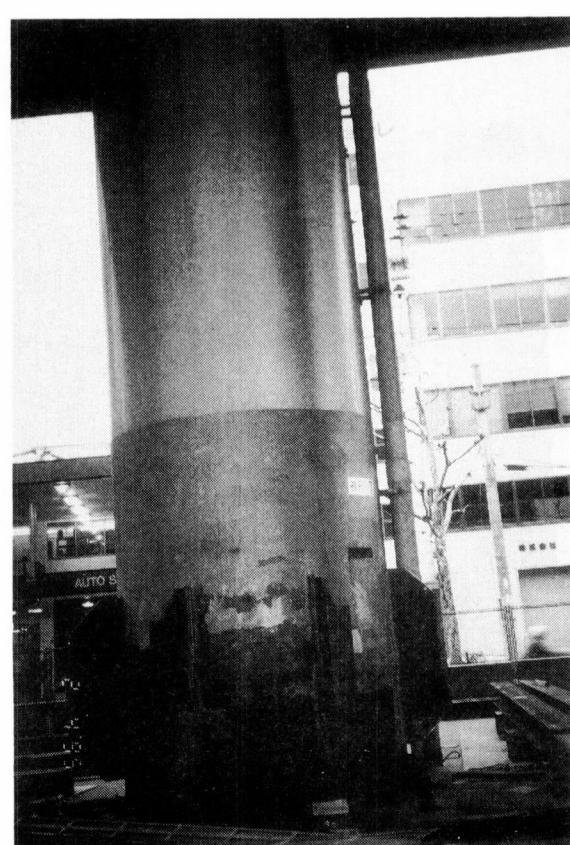
写真1-11 橋脚基部の橋軸直角方法の片側の大きな曲部座屈

背の低い $\phi 2500$ の円形断面T型鋼製橋脚の基部に、橋軸直角方向の曲げにより、山側(北側)に大きな局部座屈が発生し、橋脚自体が大きく傾いている(**写真1-11**)。

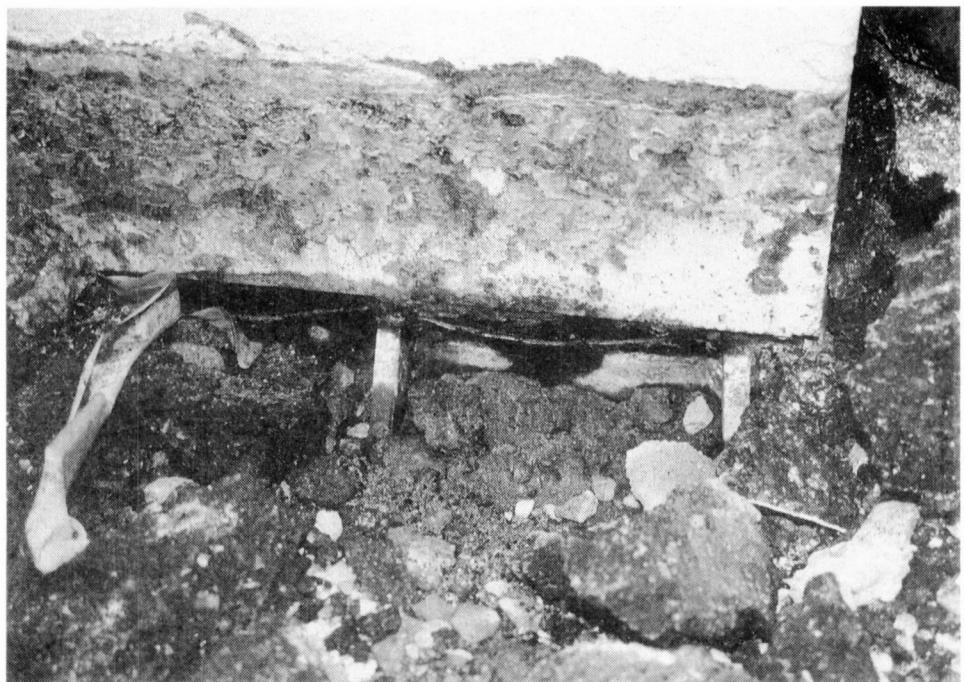
写真 1－12 ベースプレートと橋脚柱の接合部のクラック

**写真1-12**にベースプレートと橋脚柱との接合部にクラックが現在までに確認された唯一の例を示す。この部分は、根巻きコンクリートによって覆われているため、検査が難しい。基部に設けられた三角リブの溶接部からクラックがスタートし脆性的な破壊が生じたと思われるが、溶接部に地震により低サイクル疲労クラックが発生したのか、それ以前に高サイクル疲労や応力腐食などによりクラックが生じていたかは不明である。

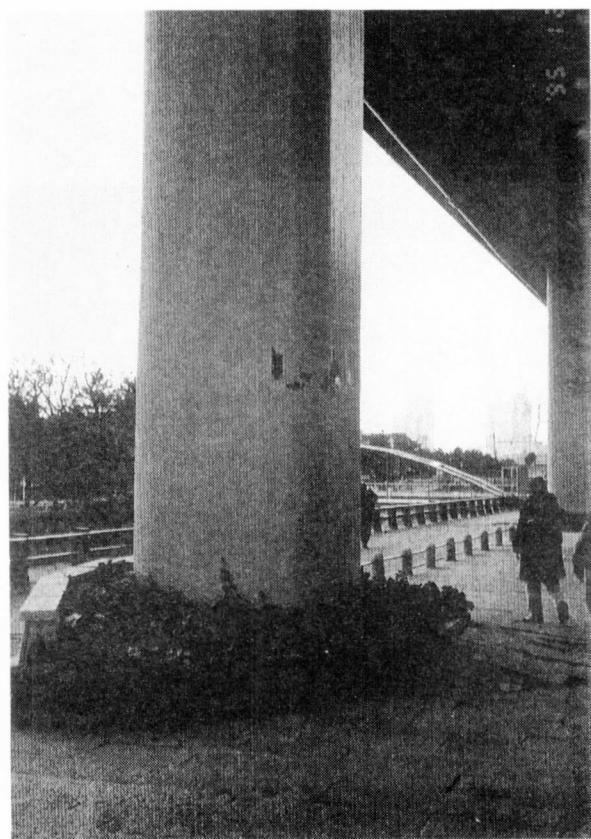
写真 1－13 コーナー部に曲率をもつ鋼製橋脚の座屈

また、**写真1-13**は神戸三号線の例ではないが、コーナー部に曲率を有する補剛

箱形断面橋脚柱の補剛板パネルが座屈した例を示す。同じような断面で、マンホールのある断面だけで局部座屈が発生した事例も複数観測されている。
