7. 道路(橋)・斜面

7.1 道路の被害

7.2 道路橋の被害

7.3 斜面の被害

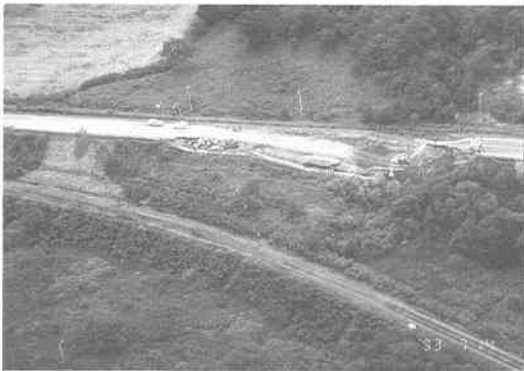
写真7.1.1 国道5号長万部町知来の盛土崩壊(航空写真)

写真7.1.1および7.1.2は、国道5号長万部町知来地区における道路盛土の被害状況を示したものである。被災箇所は、傾斜地盤上にある幅員9.5mの盛土の区間で、高さ約7m、延長約100mにわたって土量約5000m³が崩壊した。図7.1.2は、被災箇所の平面図を示したものであり、崩壊前後の断面図は図7.1.3のとおりである。この崩壊により埋設されていた光ケーブルが過大な張力を受けて損傷したほか、NTTの地中同軸ケーブルが破断した。またトラック2台、タクシー1台の計3台が崩壊に巻き込まれた。

被災現場は、寿都から長万部を経て函館平野まで連続する黒松内低地帯内にあり、第三紀の末以降の半固結の砂礫、粘土層が厚く堆積している。崩壊地の地盤は、図 7.1.3 に示すように道路盛土付近を境に、比較的硬質な礫混り粘土を主体とする洪積層 (N 値 5~10) と、これよりも軟らかい泥炭混り粘土を主体とする沖積層 (N 値 1~4) から構成されている。被災箇所は丘陵地から平野に漸移する緩傾斜地であり、洪積層と地下水位の高い軟弱な沖積層とが急角度に接する地層境界上にある。こうした不安定な基礎地盤上の盛土が、地震により地層境界付近から崩壊したものと考えられる。

道路の復旧は、まず現道より山側の比較的良好な地盤を選んで仮道を建設する方法がとられた。これにより地震発生から 12 日後の 7 月 24 日に仮復旧した。

本復旧作業は、被災現場が軟弱地盤が厚く堆積し、すべり破壊によってすべり面が形成されていること、短期間での復旧が要求されていることなどから、深層混合処理工法の一つである高圧噴射機械攪拌工法による対策工が採用された。これはセメント等の改良材を原地盤と混合攪拌してパイルを造成し、地盤のせん断強度を高めて盛土の安定性を確保する工法である。全面復旧したのは 10 月 29 日であった。

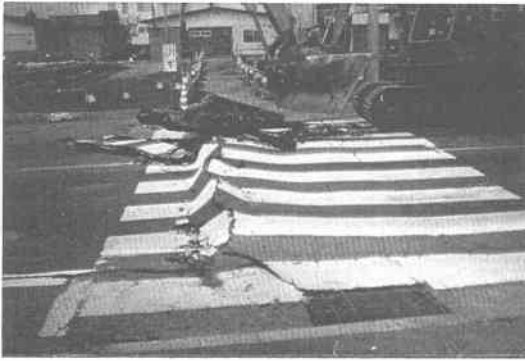
写真 7.1.3 国道 228 号函館市東浜町のアスファルト舗装の盛り上がり（北海道開発局函館開発建設部による）

国道 228 号函館市東浜町における平地盛土において、写真 7.1.3 に示すように舗装面が衝突し、盛り上がる被害が生じた。アスファルト舗装の下には、厚さ 22 cm のコンクリート舗装盤が敷設されており、この舗装盤の横断方向 (約 10 m 間隔) と縦断方向 (主に歩車道境界を示す白線に沿って) に亀裂が生じ、舗装盤が縦断方向に約 10 cm ずつ移動して、舗装面の亀裂部で互いにぶつかり盛り上がったものと考えられる。なお、舗装構造としてコンクリート盤の上にアスファルト舗装がなされているのは、当初はコンクリート舗装であったのが、後にわだち掘れ等の補修のためにアスファルト舗装をオーバーレイしたものと推定される。

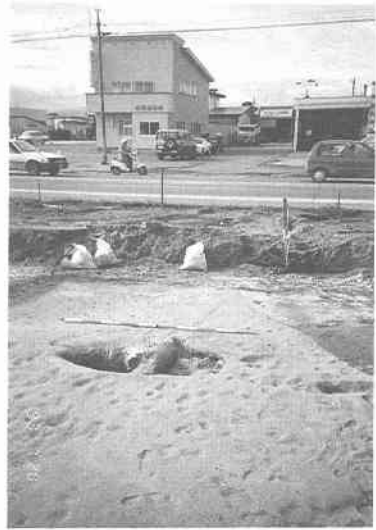
写真 7.1.4 国道 228 号上磯町での噴砂跡

この国道に隣接した工事中の道路では、路床まで工事が完了していた部分で噴砂と陥没が発生し、路盤材敷き均し転圧済みの場所では道路軸に斜めに数条の亀裂が生じた。このほか縁石の移動、張り芝施工済みのり面の幅 1.5 m 程度の崩壊、歩道部に設置済みであったマンホールとコンクリート管のひびわれ等の被害が確認された。写真 7.1.4 に被災箇所を示す。

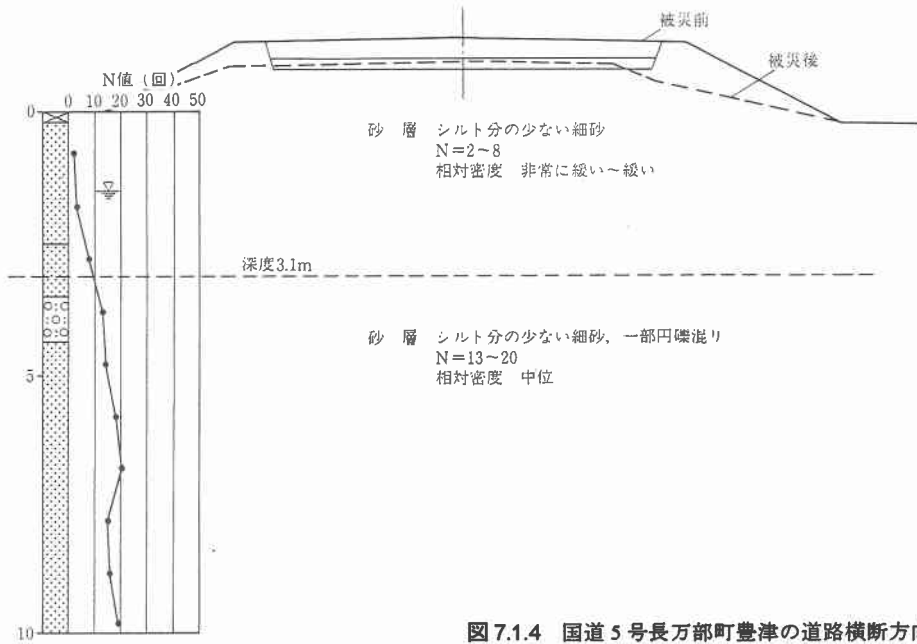
図 7.1.4 国道 5 号長万部町豊津の道路横断方向断面図

国道 5 号長万部一八雲間において、写真 7.1.5 に示すように、地盤の液状化による舗装面の不同沈下、側方移動が発生し、道路の鉛直方向および水平方向の波打ちが生じた。被災延長は、中の沢地区 500 m、豊野地区 500 m、豊津地区 800 m の 3 区間で計約 1 800 m におよび、最大 49 cm 沈下した。図 7.1.4 は、長万部町豊津における道路横断方向の断面図を示したものである。

被災箇所は海岸沿いの沖積地盤をなす標高 3~7 m の平坦地形であり、前述の知来地区同様黒松内低地帯に属する。地盤は一部砂礫層を混えるものの、全体的には均一な細砂からなる砂地盤である。細砂層の強度は、地表 3 m までは $N=2\sim3$ と小さく、地下水位が地表 0.8~1.5 m と浅かったために、1~3 m 付近では液状化が発生したと思われる。

国道 5 号は幹線道路であり、迅速かつ最小限の交通規制による復旧工事が要求されたことから、ジオテキスタイルの布設、盛土のり尻部分の置換工法を一部行った以外は、再盛土等により道路機能の回復が行われた。

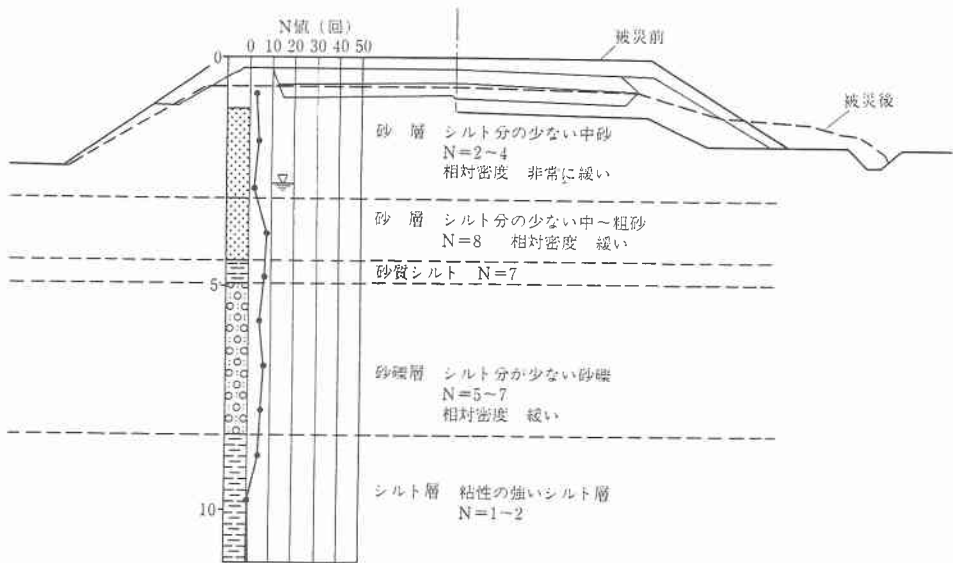
図 7.1.5 国道 229 号江差町柳崎の道路横断方向断面図

る波状変形，路肩変形，縦横断亀裂と側溝閉塞が発生した．図 7.1.5 に道路横断方向の断面図を示す．

被災箇所は海岸沿いの沖積地盤であり，厚沢部川の旧河道が位置した部分では砂，泥炭が分布している．北海道開発局が行ったボーリング調査結果によると，被災箇所は，深さ 6～7 m までは $N=2\sim 10$ の砂層，または砂礫層である．それ以深になると，含水比が高く， N 値が極めて小さいシルト層が分布している．地下水位は 3 m 付近で，その下は N 値が 2～3 の細砂層が分布しており，この付近で液状化が発生したと思われる．

復旧は，交通確保を優先させ，特に変位の大きかった区間に限定してジオテキスタイルにより補強を行った．

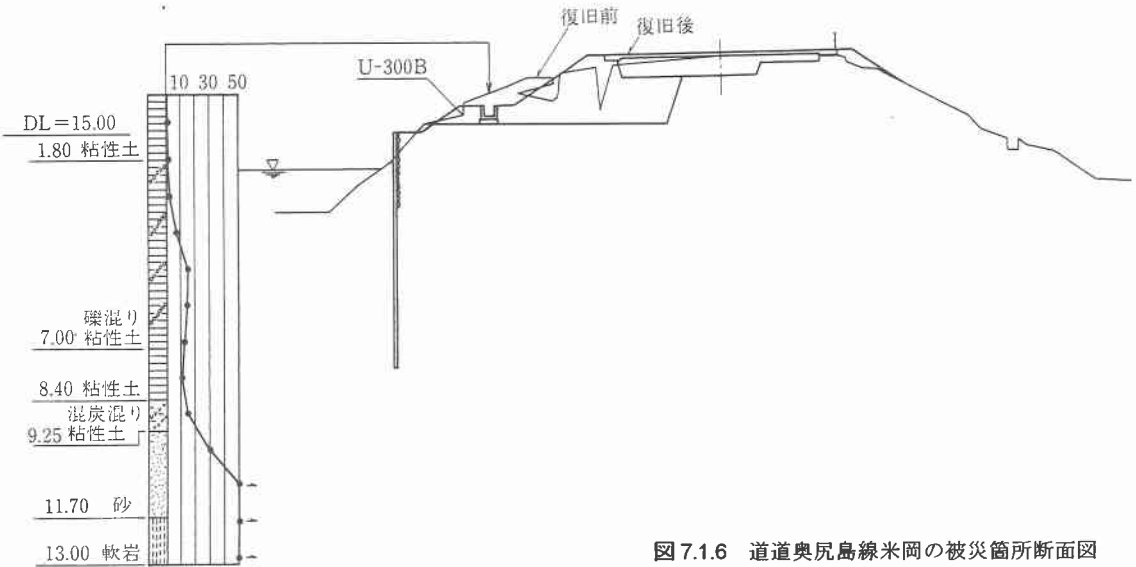
図7.1.6 道道奥尻島線米岡の被災箇所断面図

部崩壊や路面亀裂，U字溝の変形等の被害が延長約150mにわたり発生した．被災箇所の断面図を図7.1.6に示す．被災箇所は台地部と斜面部の境界にあたる盛土であり，盛土西側には小さな池がある．この池側に盛土のり肩部からのり尻にかけてすべり崩壊を起こしたため，道路盛土路肩部に大きな亀裂が発生している．また，被災現場の近くでは，サイロが破損する被害も発生している．

復旧作業は，再盛土等による道路機能の回復を主に，ガードケーブル布設替および池に接する部分は鉄板柵で土留めを行った．

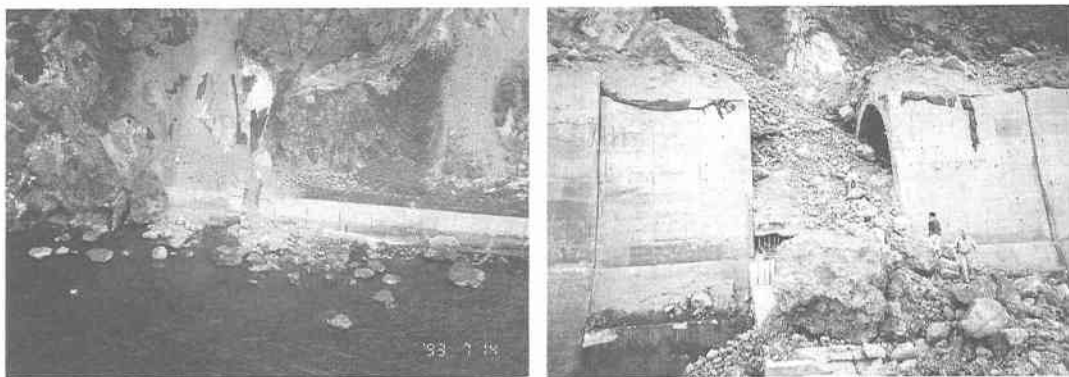
写真7.1.9 国道229号第2白糸トンネルの崩壊(写真右側が瀨棚側)

国道229号島牧村持田に位置する第2白糸トンネルでは，巻出工の一部が落石により崩落した．第2白糸トンネルは，本体工が581m，巻出工が160mの総延長741mのトンネルで，昭和51年11月に竣工している．構造物に被害があったのは，写真7.1.9および図7.1.7に示すように，トンネル本体

(a) 上空から撮影した巻出工の崩壊部分

(b) 巻出工の崩壊部分(手前に見えるのが直径約5mの岩石)

る。これより、背斜面の4箇所で岩石の崩壊が発生し、崩落してきた土砂および岩石が8基の覆工パネルを直撃していることがわかる。

覆工の構造は、厚さ60cmのRC構造であるが、各覆工パネル間には目地材が設けられているのみで、鉄筋等により相互には連結されていなかった。このため、各パネルは崩落した岩石により海側に押され、目地を境に独立して移動したものと考えられる。

巻出工は浮き石、潮等から道路を保護することを目的として設けられているので、今回のような直径5mにも及ぶ巨石が直撃することは想定していなかったと考えられる。地震により道路背斜面のどの部分が崩れ、道路にどのような影響を及ぼすかを推定することは極めて難しいことであるが、仮に大規模な落石が発生しても、長期間に及ぶ通行止めが生じないような震前対策が望まれる。このため、復旧後のトンネルでは、トンネル上に軽量盛土を海側に傾斜をつけて設置し、発生した落石を海側へ逃がす構造としている。

復旧工事は、平成5年7月下旬から着工し、まず崩落した土砂、岩石の撤去作業が行われ、次に浮き石等の撤去、落石防止金網の設置、防護プロテクターの設置作業が行われた。その後、構造物の解体作業が行われ、9月30日からは片側1車線の通行を供しながら復旧作業が続けられた。すべての復旧工事が終了したのは12月27日である。復旧後のトンネルの断面図は図7.1.10に示すとおりである。

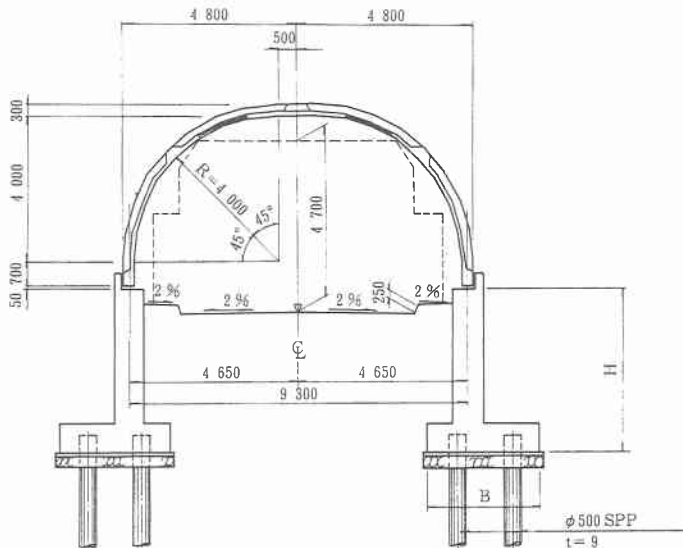
図7.1.11 倒壊した区間の構造一般図

今回の地震で倒壊したのはシェルターの中央部120 mであり、下部工の逆T式台座が転倒し、上部工が路上に落下した。幸い、本道は未供用の状態であったため、一般通行者および車両への被害は発生しなかった。

上部工のシェルター本体は、プレキャスト版2枚が天井部、および台座部でアンカーにより半円形に結合されており、3つのヒンジで構成された静定構造物である。地震力によって東側台座が倒壊したため、写真7.1.10に示すように、上部工が大きく変位し、台座部、天井部のアンカーが引き抜かれ路上に落下したものと考えられる。倒壊したシェルターと倒壊を免れたシェルターとの間には、上部工・下部工ともにアンカーが施されていたが、写真7.1.11のようにいずれも破断もしくは抜け出して

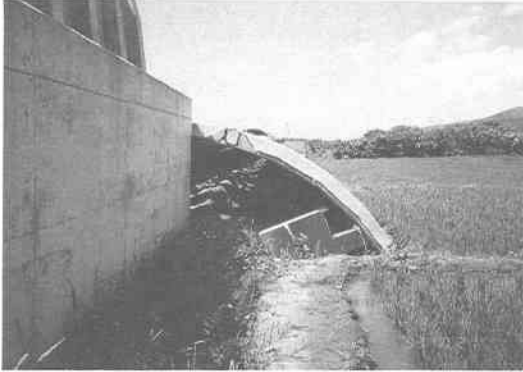
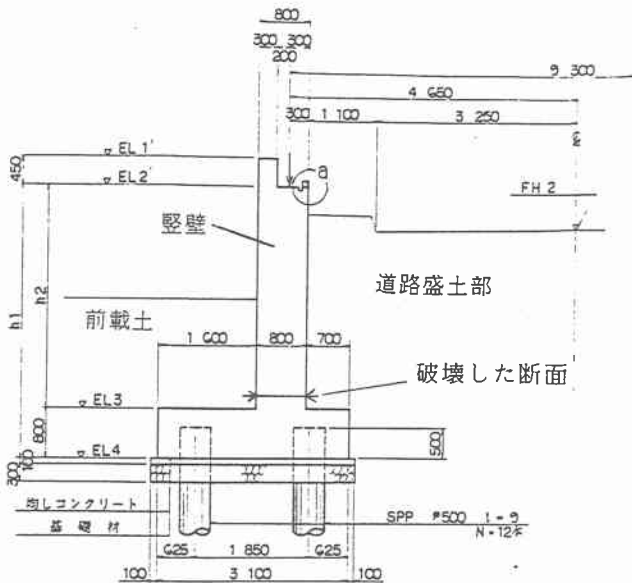
写真 7.1.12 下部工 (堅壁の転倒)

倒壊したシェルター中央部 120 m 区間の基礎は、長さが 6~8 m の鋼管杭で、杭先端は N 値 50 以上の支持層に根入れされていた。地震後の復旧作業において、フーチングが水平方向に変位した形跡がないこと、周辺地盤で噴砂痕などがなかったことから、基礎については杭および地盤ともに大きな変状は生じていないものと考えられる。台座の堅壁は、写真 7.1.12 に示すように、外側に転倒していたが、地震発生後の北海道庁による調査の結果、図 7.1.12 に示すように、堅壁がフーチングとの接合部において破壊していることが判明した。また、倒壊した区間に隣接する台座も、写真 7.1.13 のように約 20 m にわたって堅壁が大きく移動していた。

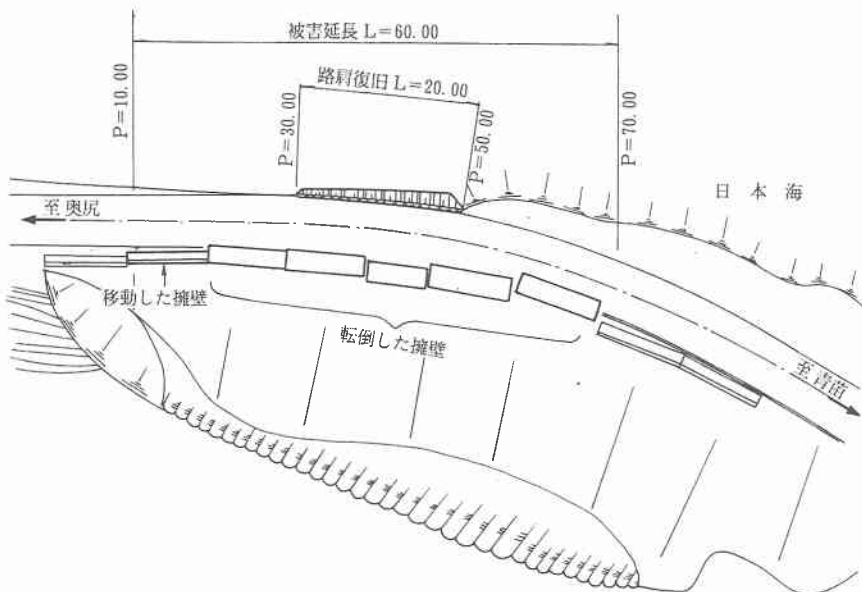
図 7.1.13 奥尻町松江における擁壁の被害状況

奥尻島東側の海岸線を青苗から奥尻港へ約4 km北上した松江地区において、主要道道奥尻島線の斜面防護用の擁壁が写真7.1.14に示すように転倒した。この擁壁は、高さ2.5 m、長さ10 m、底面幅1.5 mの重力式擁壁であり、合計9基が連なって並んでいる。被害があったのは、図7.1.13に示すように、総延長90 mのうち60 m区間であり、奥尻港側から数えて2～7番目までの擁壁が道路側に向かって転倒し、移動した。土砂が擁壁背斜面から崩落した形跡が見られないため、津波によって擁壁が倒されたものと考えられる。地震直後、この場所には潮上高16 mに及ぶ津波が到来したと推定されている。

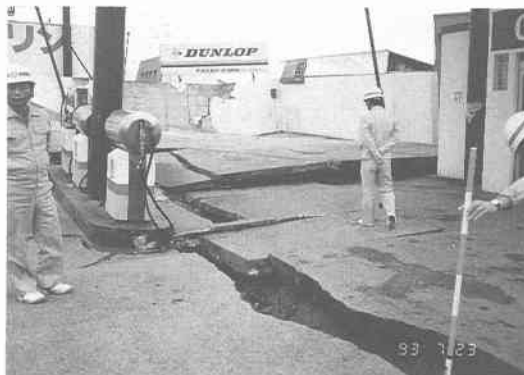
写真 7.1.15 ガソリンスタンドの被害状況

国道 5 号線沿いの長万部町大浜 72 番地において、写真 7.1.15 に示すように、中和石油(株)長万部営業所の事務所およびスタンド内舗装が大きく沈下、隆起する被害が発生した。コンクリート舗装は最大で 1 m 程度沈下し、タンクが埋設されている位置では若干の隆起が認められた。これらは、液状化に伴う沈下およびタンクの浮き上がりと考えられる。営業所周辺は過去に砂鉄の採掘が行われていた場所であり、その後、採掘跡を海砂で埋め戻したといわれている。営業所以外の周辺でも、液状化によるものと考えられる被害が多数発生している。

営業所には、4基の10klタンクがコンクリート舗装の下に設置されており、地震発生当時、タンク中には総容量の82.5%に相当する33klの油が搭載されていた。地震後直ちに油漏れの点検が行われたが、幸い油漏れは発生していなかった。被災後、夜を徹してタンク中の油が抜き取られた。

ガソリンスタンドは、道路沿道施設の中でも損傷が生じた場合に道路へ与える影響が大きい施設であるため、信頼性の高い道路空間を確保するためには、その耐震性の確保には十分注意しなければならない。タンクからの油の流出は幸いにして生じなかったが、もし流出していたならば、交通規制等の処置が必要になり、車両交通に大きな影響を及ぼす結果となっていたものと考えられる。

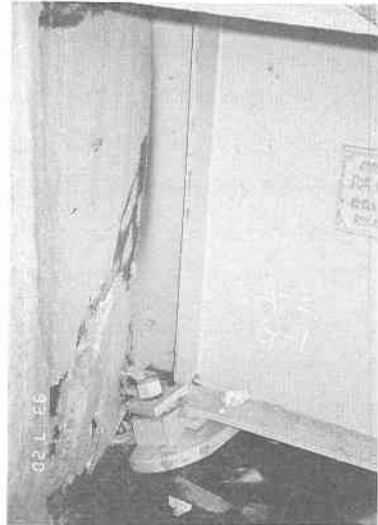
写真 7.2.2 上磯新橋腹板の損傷 (A2橋台)

本橋では、函館市とは反対側の A2 橋台（固定支承）側に被害が生じ、写真 7.2.2 に示すように桁が橋軸方向に 5 cm 程度相対移動し、パラペットに食い込んだ。これに伴い桁端部と垂直補剛材までの間の腹板が折れ曲がるように変形した。また、橋台では背面盛土の沈下が生じるとともに、パラペットには大きなひびわれが生じた。さらに、桁と橋台間の相対変位により、写真 7.2.3 に示すように支承もパラペット側に押し込まれるように約 6 cm 浮き上がった。その他、P1 橋脚上の高欄が、写真 7.2.4 に示すように浮き上がり座屈するとともに、A2 橋台と P2 橋脚間の添架物が写真 7.2.5 に示すように

中間橋脚上では大きな桁の水平移動が認められないこと、橋台の背面盛土が大きく沈下したことなどから、背面土圧の影響により橋台が河心方向に移動したことが被害の原因と推定される。また、このように支承が大きな損傷を受けたのは1本アンカー形式であるためであり、この形式の支承は水平に地震力を受けると容易に回転し、アンカーがずれて、支承が持ち上がりやすい⁸⁾。

このような被害は、過去の地震でも多く生じている。被害の程度はそれほど大きくはないが、復旧方法が非常に面倒となる。このようになると桁端を少し切り取るか、橋台パラペットを造りかえなければならぬ。一般には、橋台パラペットを打ち替えることになるが、道路交通に対する影響の大きい工事となる。比較的良好に生じるタイプの被害であり、EPS を活用した橋台背面土圧軽減工法など被害を受けにくく、また、復旧の容易な構造を開発する必要がある。

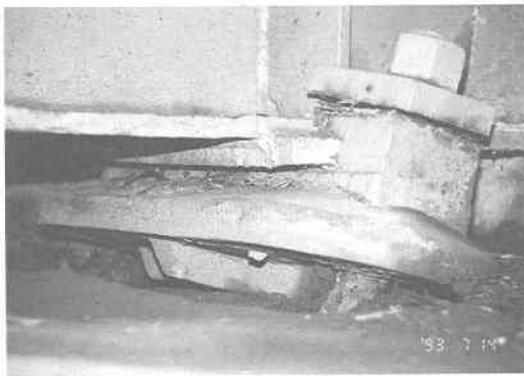
写真 7.2.7 新有川橋 A2 橋台杓座モルタルの破壊

被害は、上磯新橋と同様に A2 橋台（固定支承）に生じており、杓座モルタルの破壊（写真 7.2.7）、パラペットのひびわれ（写真 7.2.8）、伸縮継手の浮き上がり、橋台背面盛土の沈下が生じた。本橋に関しても上磯新橋と同様に橋台が河心方向に移動したために生じた被害と推定される。

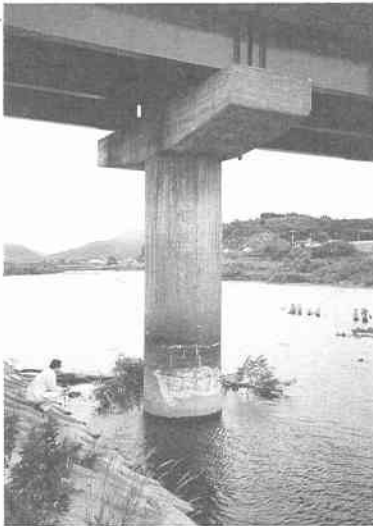
写真 7.2.10 基栄橋 P4 橋脚の損傷（下流側から）

被害は、6基の橋脚のうちのP3～P5橋脚に生じた。被害が最も大きかったのはP3橋脚であり、水面から約80cmの高さにおいてコンクリートの剥離、主鉄筋の露出が生じた。上流側よりも下流側の方が損傷が大きく、写真7.2.10に示すようにコンクリートが剥離し、主鉄筋(D22)および帯鉄筋(D13)が露出した。主鉄筋は外側へはらみ出し、帯鉄筋は主鉄筋からはずれ延び出している。上流側では、写真7.2.11に示すように下流側とほぼ同じ位置にコンクリートの剥離と鉄筋の露出が生じた。また、写真7.2.12に示すようにコンクリート剥落部より少し上の位置に水平方向のひびわれが、また、コンクリート剥落部横に斜めせん断ひびわれが認められる。損傷状況から見ると、桁が橋軸直角方向に振動した結果生じた損傷と考えられる。図7.2.3は、橋脚の配筋図を示したものであり、損傷が生じた位置に対応する基部から2.4mの位置で主鉄筋36本が1/2の18本に段落しされている。

このような鉄筋コンクリートの損傷は、主鉄筋を橋脚の中間高さで段落しする際の定着長が不足したために生じたものである。このような被害がクローズアップされたのは昭和57年の浦河沖地震に

表 7.2.2 は、道路震災対策便覧（震災復旧編）に示される主鉄筋段落しを有する鉄筋コンクリート橋脚の被災度の簡易判定表である¹³⁾。これによれば、P3 橋脚に関しては主鉄筋がすでに面外方向に座屈してはらみ出していることから「大被害」に相当し、耐荷力に著しい影響のある損傷と判断される。

復旧は、P3 橋脚～P5 橋脚に対して、鉄筋コンクリート巻立てにより行われた。補強部の主鉄筋としては、D32×32 本を新たに配筋し、断面の直径を 1.8 m から 2.8 m に大きくした。主鉄筋は、既存のフーチングと梁にアンカーし、橋脚基部におけるアンカーの定着長は 80 cm である。なお、新設部と既設部の一体化を図るために、既存橋脚にアンカー筋 D25 が配置された。

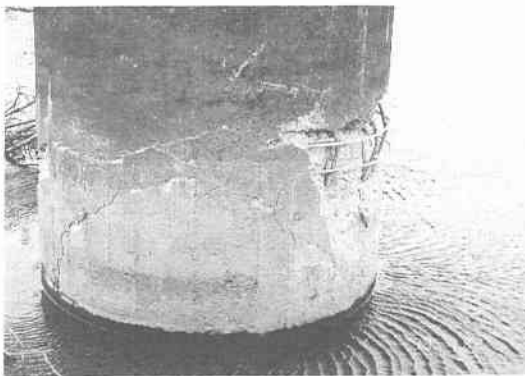
写真 7.2.11 基栄橋のコンクリート剥離および鉄筋の露出 (P4 橋脚, 下流側)

P4, P5 橋脚についても P3 橋脚と同様に橋脚の主鉄筋段落し部に損傷が生じており、写真 7.2.13 に示すように、P4 橋脚ではコンクリートの剥離および斜めせん断ひびわれが、P5 橋脚ではひびわれが生じた。

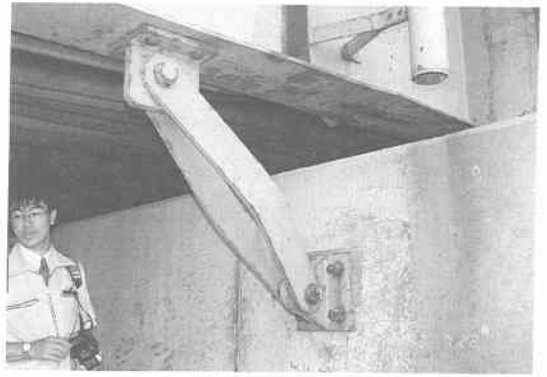
写真 7.2.15 柳崎橋の落橋防止装置の座屈

柳崎橋では、可動橋台において落橋防止構造として取り付けられていた、桁と下部構造を結ぶ鋼製の連結装置が写真 7.2.15 に示すように座屈した。桁との取り付け部ではボルト孔が長円形になっており、多少の移動が許せるようになっていたが、写真 7.2.16 に示すように、これを上回る桁の移動が生じたために損傷が生じたものである。なお、対岸の橋台上の固定支承では、支承の移動制限用のつめ（ストッパー）が写真 7.2.17 に示すように曲がったり、破断したりした。

承側の落橋防止装置も同様に橋台が河心方向に移動することにより生じたと考えられるため、桁がいずれか一方に振動したために生じたものではなく、両橋台が河心方向へ移動したために生じた被害と考えられる。また、写真 7.2.18 に示すように橋台前面および側面の護岸が河川方向に移動し、橋台の周辺にすき間が生じるとともに、橋台背面の盛土が沈下した。さらに、河川敷においては、多数の噴砂、ひびわれが生じており、液状化が広範囲に生じたと推定される。このため、周辺地盤の液状化が橋台が移動した原因の1つと考えられる。

写真 7.2.15 の型式の落橋防止装置は、桁が橋台からはずれる方向に移動する場合には引張材となるが、橋が橋台側に移動する場合には圧縮材となり、今回のような損傷を受けやすい。まれに起こるような大きな地震に対しては、落橋防止構造としての機能を発揮することが重要であり、これによって座屈すれば地震後に取り替えればよいという考え方もあるが、座屈耐荷力を向上させるか遊間長を長くするなどして被害がでないようにすることも肝要である。本橋の復旧では、座屈した落橋防止装置を撤去し、同様の座屈を防ぐことを考慮し、遊間長を従来よりも長くしたもの（固定ボルトの径を 60 mm から 80 mm に拡大）が取り付けられた。

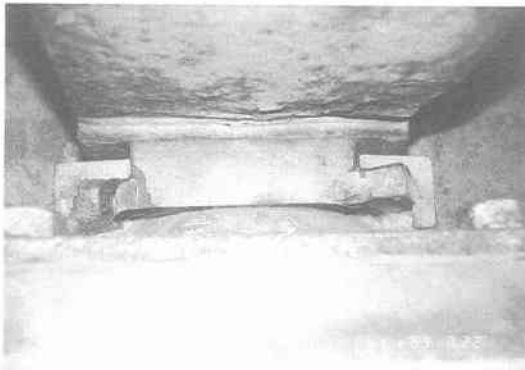
写真 7.2.17 柳崎橋橋台支承部のストッパーの座屈および破断

固定支承のストッパーの損傷は橋台が河心方向に移動することによって生じており、かつ、可動支

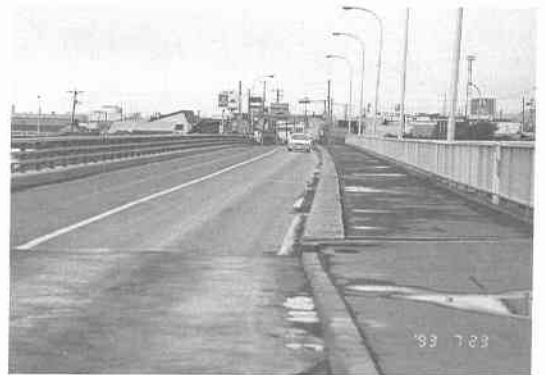
写真 7.2.21 長万部橋の橋脚傾斜に伴う路面の曲がり
(A2 橋台側より)

本橋では、写真 7.2.20 に示すように、周辺地盤の液状化によってケーソン基礎が上流側に傾斜した。沈下も同時に起こっている可能性があるが、これについては不詳である。傾斜が大きいのは P2 橋脚であり、表 7.2.3 に示すように、沓座の上流側縁端が下流側縁端より 386 mm 低くなっており、上流側に倒れるように傾斜した。P2 橋脚上の路面は、上流側に 420 mm 移動した。変位量からケーソン・橋脚の傾斜を求めると、1° 59' 30" となる。他の橋脚の傾斜角も同表に併記している。橋脚の傾斜は中央部で大きく、橋台に向かうほど小さいため、写真 7.2.21 に示すように桁の中間部が円弧状に上流方向に移動し、あたかも曲線橋のように見える。

橋脚の変位状況が必ずしも致命的な状態ではないため、仮復旧として、歩道橋を添架した側の橋脚基礎周辺においてセメント注入による地盤改良が行われた。

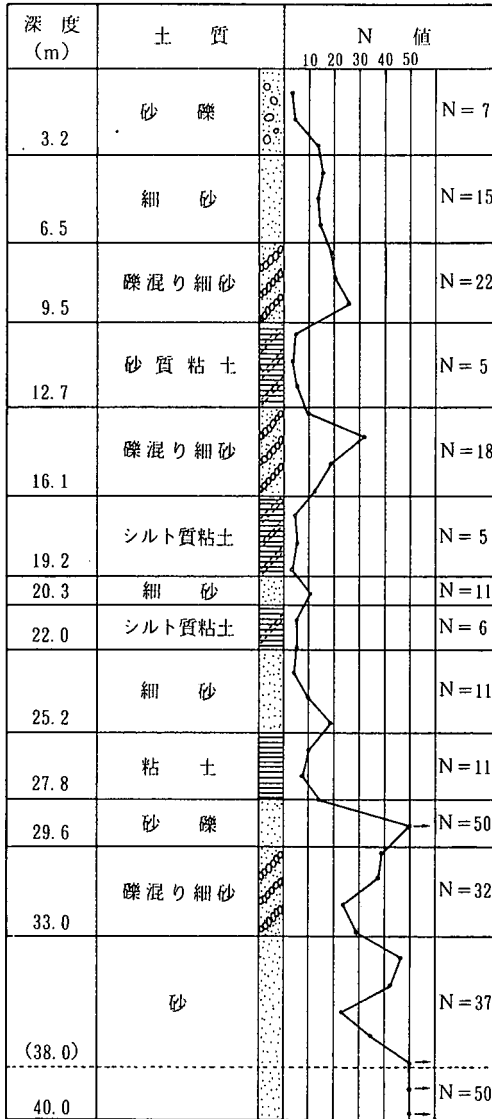
図 7.2.5 長万部橋 P2 橋脚の地盤条件

本橋周辺では、液状化による噴砂孔が多数見られた。図 7.2.5 は、ケーソンと周辺の地盤条件を示したものである。ケーソンの側壁には上から順に砂礫層、細砂層、礫混り砂層があり、これらの層、特に細砂層が液状化したのではないかと考えられる。

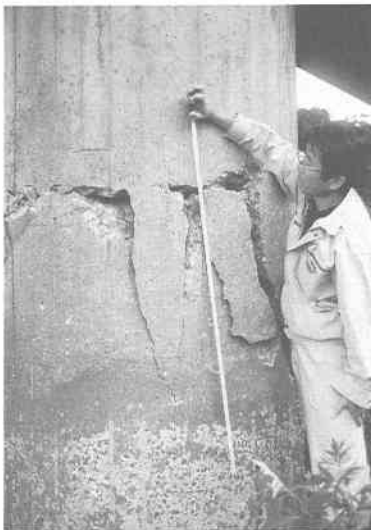
写真 7.2.23 元瓜谷橋の橋脚の損傷

被害は、写真7.2.23に示すように橋脚の中間高さにおいて生じ、かぶりコンクリートの剥離、主鉄筋の座屈および外方向へのはらみ出しが生じた。橋脚の上下流側の損傷が大きいことから、橋軸直角方向の地震力により生じた損傷といえる。図7.2.7は、橋脚の配筋図を示したものである。本橋脚では、主鉄筋としてφ16の丸鋼が用いられており、損傷の生じた橋脚中間高さにおいて、重ね継手が

設けられている。重ね継手長は約 50 cm、主鉄筋端部には定着のために U 字形のフックが設けられていたが、定着部の強度が基部の強度よりも小さかったために損傷が生じたものと考えられる。表 7.2.2 に示した道路震災対策便覧（震災復旧編）¹³⁾によれば、主鉄筋が座屈して面外方向にはらみ出していることから、「大被害」に相当し、耐力に著しい影響のある損傷と判断される。

復旧では、損傷した橋脚躯体を撤去し、梁とフーチングは既存のものを用いた。橋脚の断面は旧橋

脚と同一の1.5 mとし、主鉄筋としては2段配筋とされた。2段配筋のうちの外側はD16×32本、内側はD16×12本とし、2段配筋のうちの内側の鉄筋のみ既存フーチングにアンカー（アンカーの定着長50cm）された。

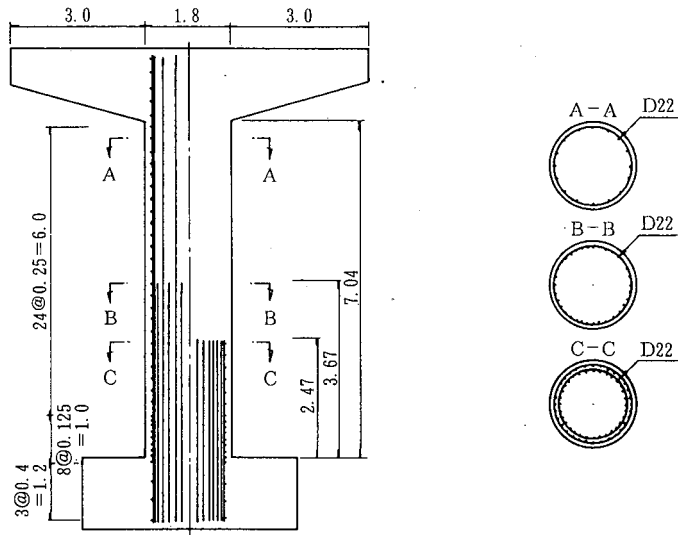
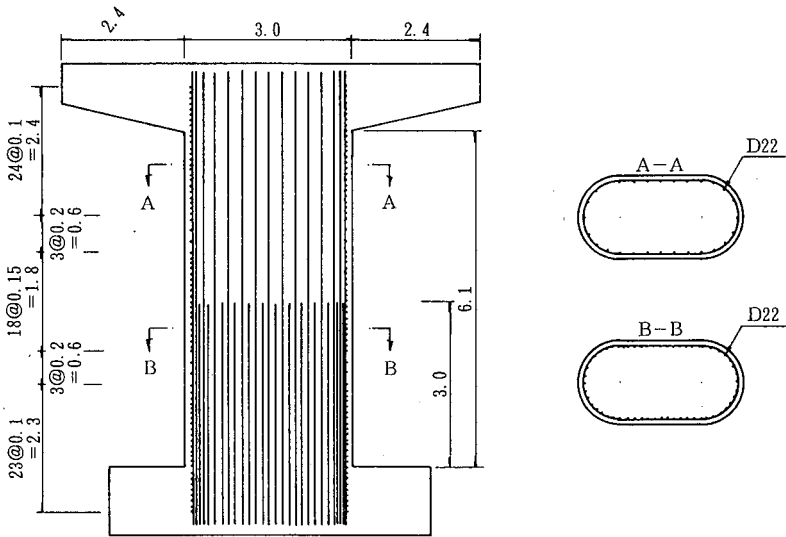
図 7.2.9 新知内橋橋脚の配筋図

図 7.2.9 は、橋脚の配筋図を示したものである。旧橋部の P3 橋脚には、基部に 64 本の D22 が 2 段配筋されている。このうち、基部から高さ 2.47 m の位置で内側の 32 本が段落しされ、さらに基部から高さ 3.67 m の位置で外側の鉄筋のうち 16 本が段落しされている。一方、新設部の P2 橋脚では、主鉄筋として基部に D22 が 56 本配筋され、基部から 3 m の位置で半分に段落しされている。なお、新設部の P1 橋脚では主鉄筋の段落しはされていない。

なお、新設部の P2 橋脚には段落しがあるにもかかわらず、ここには一切損傷は生じていなかった。したがって、昭和 55 年以後の道路橋示方書に準拠して段落し鉄筋の定着長を十分とれば、段落し部の損傷を防止することができる¹⁵⁾。

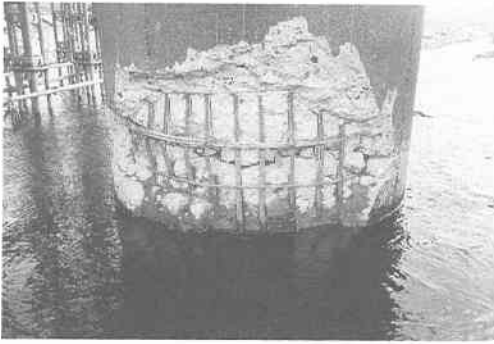
写真 7.2.25 主鉄筋が座屈するとともに、コンクリートが完全に破壊した P3 橋脚 (新知内橋, 下流側から)

地震による損傷は、旧橋部分の P1～P4 橋脚に生じており、いずれも段落し部において写真 7.2.25 および写真 7.2.26 に示すように、ひびわれおよびかぶりコンクリートの剥離が生じると同時に、主鉄筋が座屈し面外方向へはらみ出した。

最も損傷が大きかったのは P3 橋脚であり、1 段目の段落し位置であり、約 1 m の高さにわたって損傷が生じている。損傷は橋脚の上下流側に生じており、橋軸直角方向の地震力によって生じた被害である。P1, P2 および P4 橋脚の損傷は、水平および X 字状の斜めひびわれの発生、かぶりコンクリートのわずかな剥離程度であった。

表 7.2.2 に示した道路震災対策便覧 (震災復旧編)¹³⁾によれば、P3 橋脚の損傷は、地震後通行止めを必要とする「大被害」に該当する。橋脚の動的水平耐力は最大水平耐力を超えて低下する領域に入っており、降伏耐力を下回っている。

復旧および補強は、P1 橋脚～P4 橋脚に対して、鉄筋コンクリート巻立てにより行われた。約 15 cm かぶりコンクリートをはつり、D32×26 本を既存橋脚の外側に配筋するとともに、断面の直径は 1.8 m から 2.5 m に大きくした。主鉄筋は、既存フーチングにアンカーし、アンカーの定着長は 1.12 m (PC グラウト) とされた。

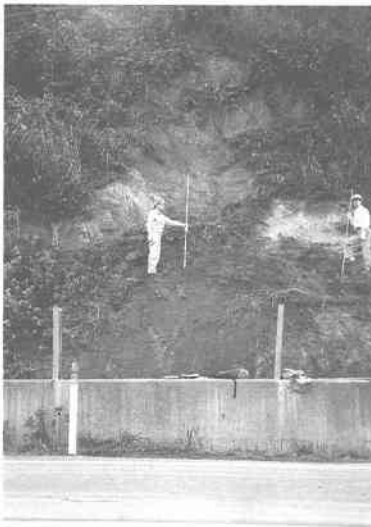
写真7.3.1 道道1170号線沿いの崩壊(その1)

幌内温泉近傍の斜面崩壊である(図7.3.2中No.1)。崩壊斜面の状況を写真7.3.1および図7.3.3に示す。地質は花崗閃緑岩であり、風化作用を受けマサ化している。さらに斜面下部は温泉変質を受け黄緑色を呈している。本斜面は、旧崩壊地であり、今回の地震により崩土が滑動したものと考えられる。崩壊の規模は長さ8m、幅6m、崩壊深は1m、斜面傾斜角度は43度である。崩土はストーンガードを突き破り路面に堆積した。

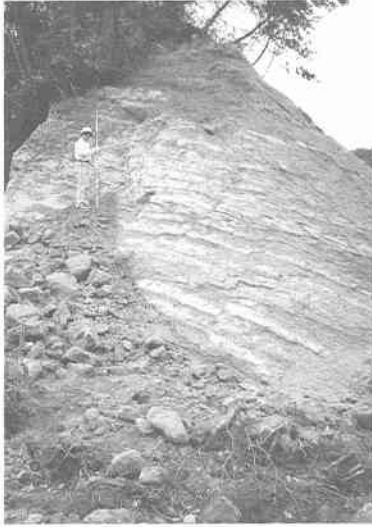
写真 7.3.2 道道 1170 号線沿いの崩壊 (その 2)

幌内から幌内川沿い約3km上流に位置する切土のり面の崩壊である(図7.3.2中No.2)。崩壊斜面はちょうどカーブの先端に位置する。崩壊斜面の状況を写真7.3.2および図7.3.4に示す。地質は新第三系勝潤層の砂岩、礫岩の互層から成る。層理面は斜面の方向に対して受け盤構造を成す。崩壊の規模は長さ10m、幅3m、崩壊深0.5mで、のり肩付近から斜面にほぼ平行な節理面に沿って崩壊した。崩壊は、切土のり面の造成後に形成されたと考えられる、厚さ0.5m程度の表層劣化部とのり肩付近の旧地山風化部および表土が滑落することにより発生した。簡易貫入試験結果によると、旧地山風化

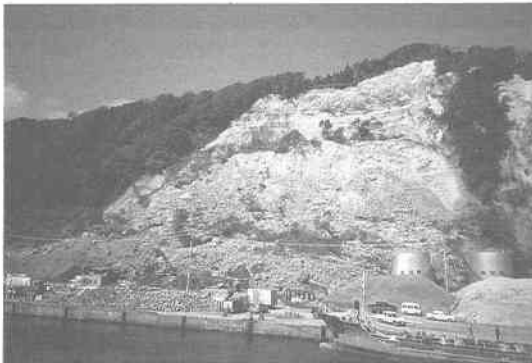
写真 7.3.3 道道奥尻 - 青苗線沿いの崩壊

ここでは、奥尻地区の洋々荘背後の斜面崩壊について報告する (図 7.3.2 中 No.3) . 今回の地震により奥尻島では多くの崩壊が起きているが、人的被害を生じたのはこの崩壊だけである。崩壊斜面の状況を写真 7.3.3 および図 7.3.5 に示す。地質は、新第三系仏沢層の砂岩礫岩互層からなり、最上位に段丘堆積物の砂礫がのる。崩壊の規模は長さ約 100 m、幅約 260 m、比高約 120 m である。崩壊斜面は 40 度の傾斜を有し、崩土は道路を越え洋々荘を破壊して約 90 m 移動し、港に達した。

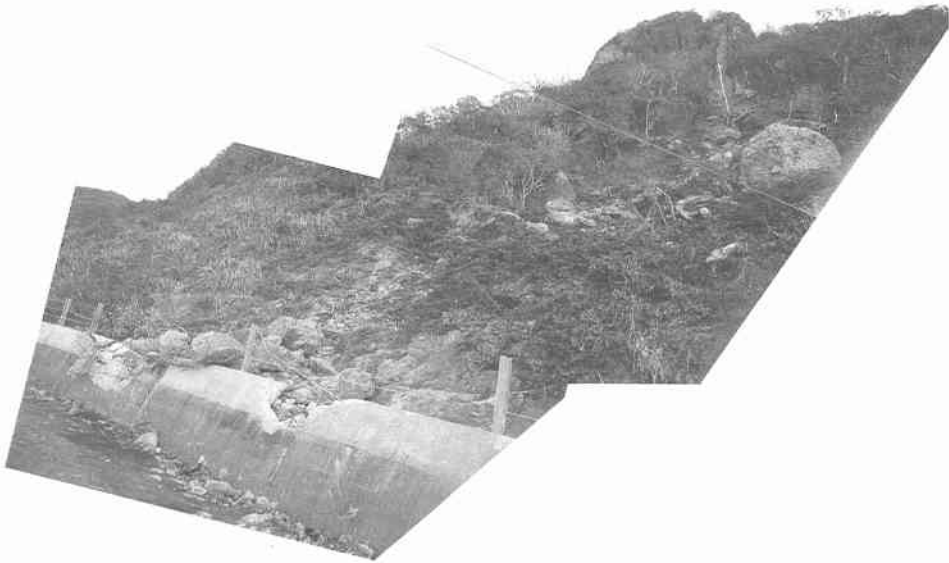
写真 7.3.4 道道青苗一幌内線沿いの崩壊

ここでは、ホヤ石地区の岩盤崩壊を報告する(図 7.3.2 中 No.4) . 斜面の状況を写真 7.3.4 および図 7.3.6 に示す. 地質は、新第三系米岡層の凝灰角礫岩からなり、柱状節理が発達し、地震時にトップリングを起こしたと考えられる. 崩壊の規模は、源頭部で長さ 15 m, 幅 3 m, 厚さ 3 m である. 崩土は、比高 60 m, 見通し角 45 度の斜面を 60 m 流下して、擁壁を破損し、路上に長さ 20 m, 幅 35 m にわたり堆積した.

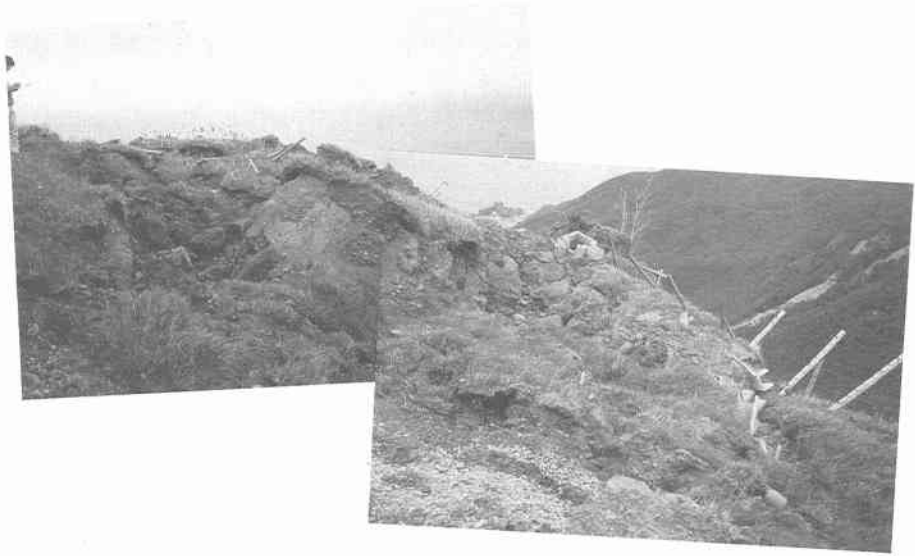
写真 7.3.5 大規模崩壊地

神威山西方の旧地すべり地頭部の滑落崖に発生した崩壊（図 7.3.2 中 No.5）を写真 7.3.5 および図 7.3.7 に示す。地質は、新第三系神威山層の縦亀裂が発達した凝灰角礫岩からなる。崩壊の規模は、源頭部で長さ 100 m、幅 350 m、厚さ 10 m であり、崩壊土量は約 350 000 m³にも及ぶ。崩土は、比高 300 m、見通し角 34 度の旧滑落崖を 470 m 流下し、長さ 50 m、幅 350 m にわたり堆積した。

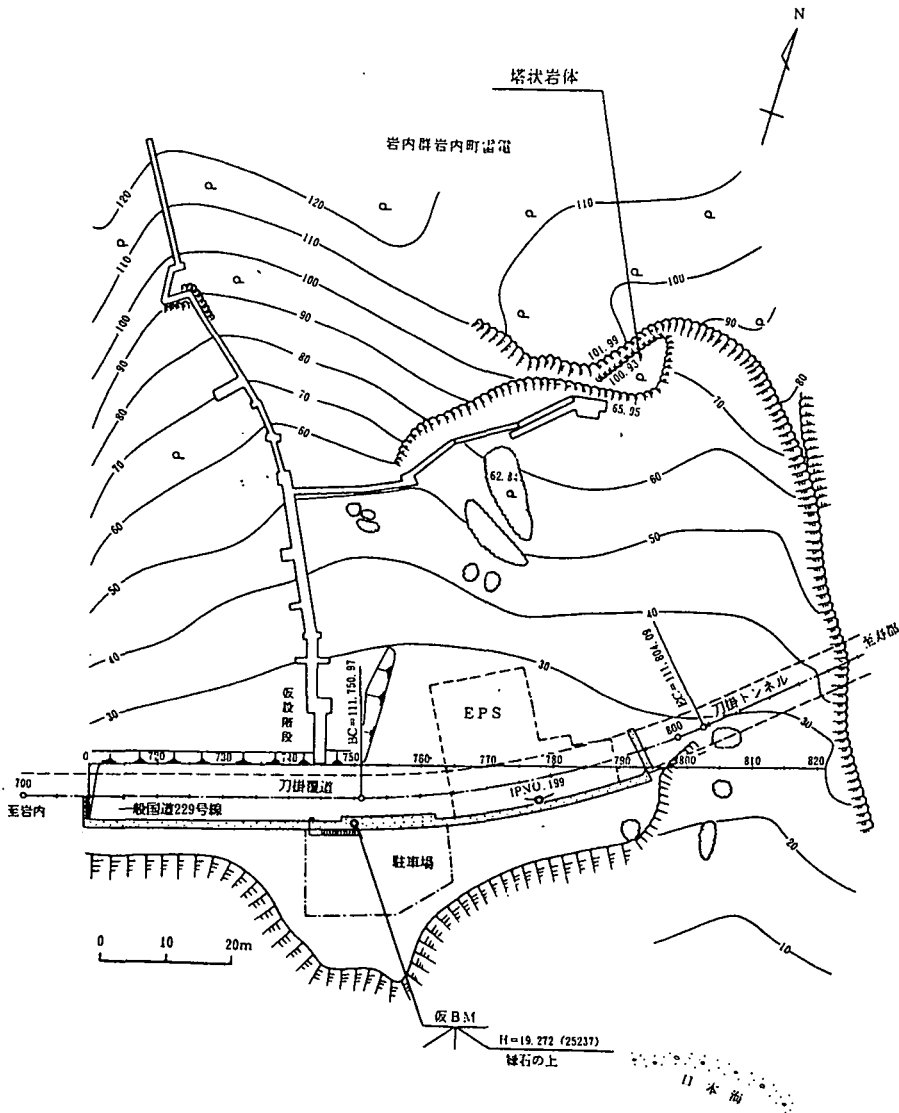
図7.3.8 崩壊斜面の平面図

今回の地震によって、北海道岩内町(国道229号)の刀掛覆道と刀掛トンネルの接合部直上の急崖斜面に大規模な崩壊が発生した。その後の調査で、覆道背面に巨大岩体が母岩から遊離し、不安定な状態であることが判明したため、7月28日午後5時から11月10日午後2時まで岩内町雷電～蘭越町港の3.8kmが全面通行止めとなった。被災斜面の平面図を図7.3.8に示す。不安定岩体および周辺の塔状岩体は、写真7.3.6中のA, B, C, Dである。このうち岩体Aは高さ25m、幅8m、奥行10mの巨大なもので、頭部は幅3mで開口し、海側へ約10°傾倒した状態であった。この岩体が落下した場合、トンネル巻出し工および覆道を直撃し、衝撃力は4万tf程度となり、覆道の許容落石衝撃力の293tfを大幅に上回ると推定された。復旧工法として不安定岩体の除去工法が採用され、不安定岩体を転倒発破により一気に落とし、その後に落下した岩体を処理した。復旧工事中は作業の安全を確保

するために、A岩体に伸縮計測線とこれに連動する警報装置を設置すると同時に、光波による動態観測および構造物の応力測定によって岩体全体の挙動を計測した。トンネルは、坑内をコンクリートで中詰めし、トンネル巻出し部を補強した。覆道はH形鋼により補強し、EPS、コンクリート板、砂の3層構造を背面に施工することによって衝撃力の緩和を図った。転倒発破は、10月7日午後3時に実施された。転倒発破によって岩体Aは根元から転倒し、ほぼ2つに割れた。このうち下半分の岩体は斜面を転落し、覆道と巻出し部との境界付近を転がったが、構造物の損傷は最小限にとどまった。
