9. 農地・農業用施設

今回の地震で被害を受けた北海道南西部は、北海道有数の米どころであり、じゃがいも、かぼちゃ、メロンなどの豊富な畑作物の生産地として発展してきた地域である。農業の形態は、主に水田畑作であるが、近年肉用牛の導入による酪農畑作も増加してきている。桧山支庁管内の水田面積は9162ha、牧草地も含めた畑地面積は8280haである¹⁾。

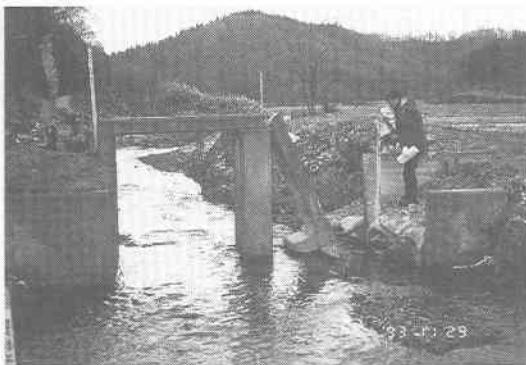
写真 9.5.1 左岸側ピアの倒壊 [鍼川第4頭首工]

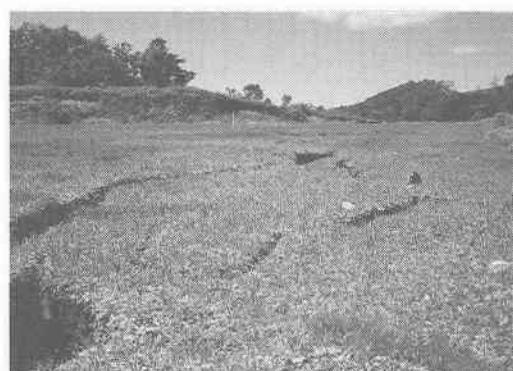
写真 9.6.2 耕作地に生じた亀裂 (知内地区)

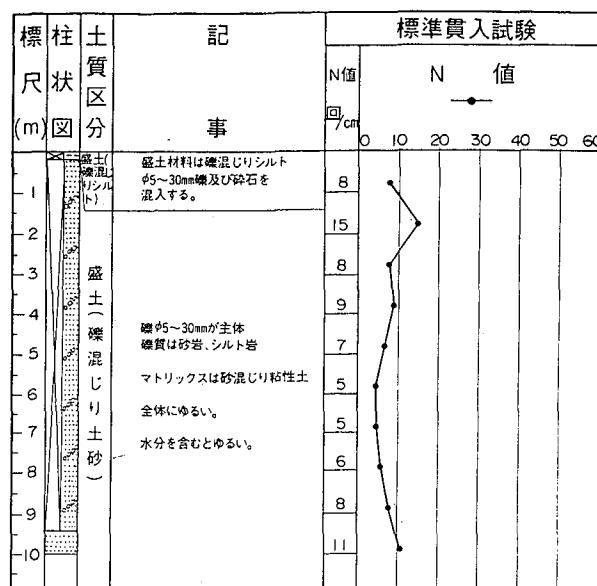
図 9.6.1 被害のなかった農地造成地の土質柱状図（知内地区）
