4. 地盤および地盤災害

1994年ノースリッジ地震による地盤災害は、その地震動の大きさにもかかわらず、1971年のサンフェルナンド地震に比べると、比較的軽微である。ロサンジェルス地区は例年に比べ降雨が少なく、このため地下水位が低かったことも被害の小さかった一因と考えられる。地盤災害は、主として、震源地のあるサンフェルナンドバレーとその周辺の山間部、震源からやや離れたサンタモニカ山地南部（サンタモニカ、ハリウッドのサンタモニカ通り北部の5号線と101号線の間、カルバーシティ（Culver City）の北東部）、および港湾部の埋立地に限定されている。震源からやや離れた地点での被害は、表層の軟弱地盤の影響である可能性が指摘されている。

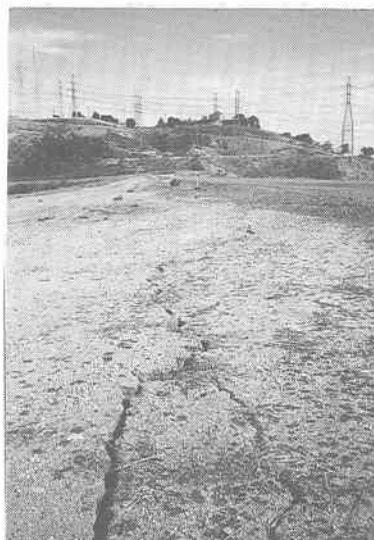
写真 4.3.3 はサンフェルナンド下ダムの堤頂に発生した縦亀裂である。縦亀裂の幅はおよそ 5 cm である。この亀裂は地震直後からたびたびの余震を受けて次第に堤体中央に向かって伸展しており、その経過が亀裂に沿って点々とマーキングされている（写真 4.3.3 中の数字）。この縦亀裂はダムアバッ

写真 4.3.3 サンフェルナンド下ダム
堤頂における地割れ

トメントに接近するにつれ、横断亀裂に遷移している。

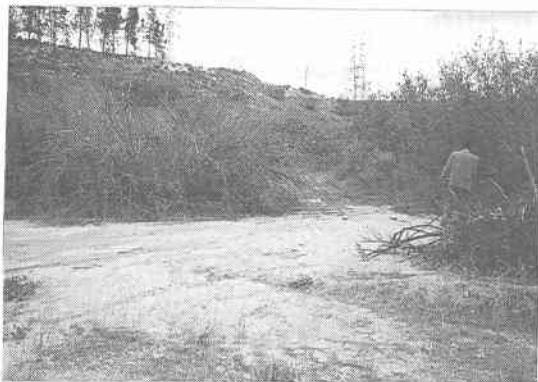
写真 4.3.4 サンフェルナンド下ダムの上流側法尻における噴砂

このダムの下流側斜面には目立った変状は確認されていないが、上流側斜面の法先から旧貯水池底に緩やかに広がる地盤上に円弧状と放射状のクラックが入り、これに沿って噴砂が広がっている（写真 4.3.4）。噴きあがった砂はシルト質で細粒分が多い。写真 4.3.5 はこの区域の液状化による最も大きな陥没孔で、直径 7~8 m、深さ約 2 m に達する。

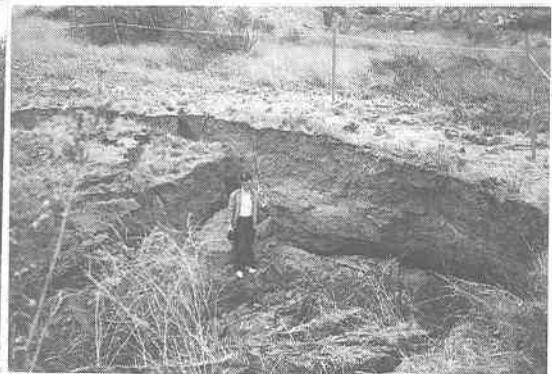
写真 4.3.5 液状化による大きな陥没 サンフェルナンド下ダム

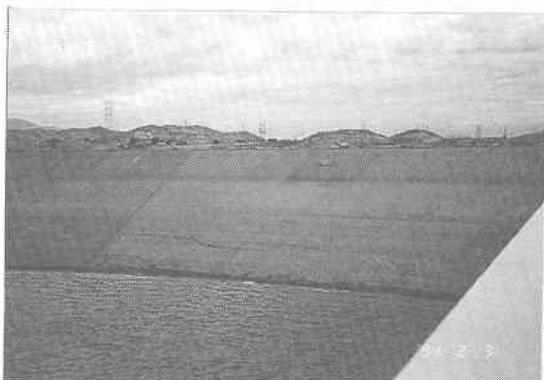
写真 4.3.7 上流斜面のクラック (ロサンジェルスダム)

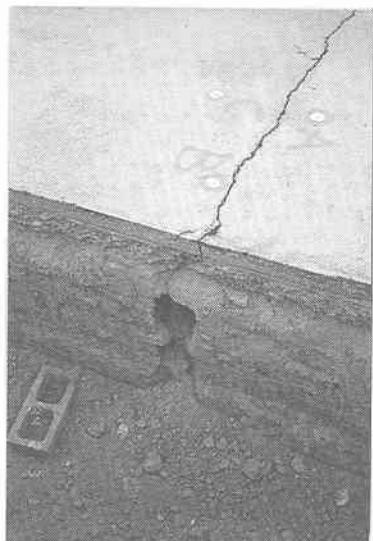
写真 4.3.8 北西側堤体の地割れ (ロサンジェルスダム)

段丘の接する部分では、アスファルトに横断亀裂が入り（写真 4.3.8）、若干の漏水があったといわれている。

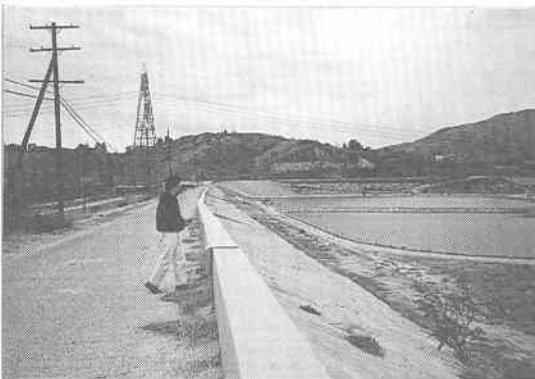
ロサンジェルスダムの北側に旧サンフェルナンド上ダムがある。このダムの付近で沖積層の厚さは 15~18 m 程度とやや厚い。基礎岩盤は固結度の乏しい砂岩である。このダムの旧貯水池は現在写真 4.3.9 に示すように幾つかの小さな池に分割され、地下水かん養に使われている。このダムも沈下と上・下流側斜面のはらみ出しが起こり、堤頂には縦亀裂が発生した。この変形に引きずられる形で余水吐のコンクリート壁が破損した。

写真 4.3.9 サンフェルナンド上ダムの上流側斜面

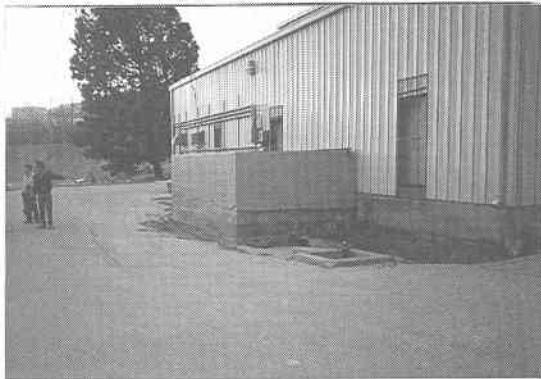
ダムのさらに上流側に小規模な発電施設がありその周囲の地盤が大きく陥没した（図 4.3.1 b, 写真 4.3.10）。発電施設の建屋（半地下）内部には壁の亀裂から液状化した砂の一部が流れ込んだ。この発電施設から下流側に開水路がジェンセン浄水場（Jensen Filtration Plant）との境界に沿って続いている。その開水路の両側盛土が約 50 m にわたって沈下し側方に広がった（図 4.3.1 c, 写真 4.3.11）。沈下量は 30~45 cm、側方への移動量は 1.5~1.8 m と報告されている。この盛土の調整ゲート近くに亀

写真 4.3.10 発電所建物周辺の地盤沈下

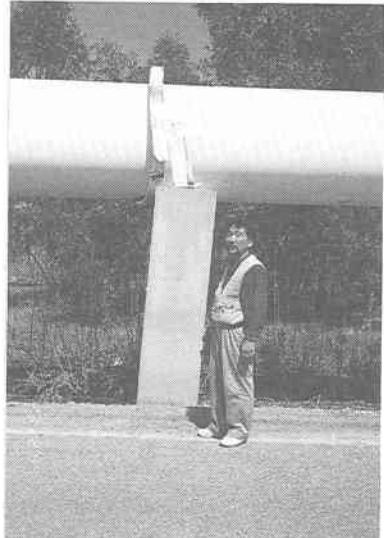
写真 4.3.13 支柱の側方変形による管路の被害¹⁵⁾

ダムの下流側、ロサンジェルスダムとの間にコンクリート脚で支持された口径約2mと80cm程度の大小2種の鋼管が谷を跨ぐ形で架かっている（図4.3.1 d）。大きい方の管路のコンクリート脚の基礎周囲には噴砂が認められたものがあったが、橋脚や管路は無被害であった。これに対して、小さい方の鋼管は5径間（1径間約25m）で、幅60cm、奥行き240cmの矩形のコンクリート脚上にH型鋼の支持枠で支えられているが、コンクリート脚が傾斜したりずれを生じていた（写真4.3.12）。これに伴い支持枠が変形し、このうち中央部の2か所が破断した（写真4.3.13）。なお、コンクリート脚の傾斜・ずれを生じた原因については、橋脚の周りには一方向のみならず四周に10cmほど（最大25cm）の地盤との隙間が生じていたこと、橋脚の周囲には噴砂が認められなかったことから、地盤の側方流動によるものではなく、管の振動に伴い生じたものと考えられる。この場合、管路の両端は左右両岸の地盤中に入り、固定された形になっていることから、高架部の管路の中央部のみが大きく揺れたことによってコンクリート脚と管路に相対変位を生じ、支持枠が破損したと考えられる。大小2種の管路の被害の有無は、橋脚基礎の深さの違いおよび橋脚の水平変位やロッキングに対する地盤の抵抗力の違いによるものと推測される。

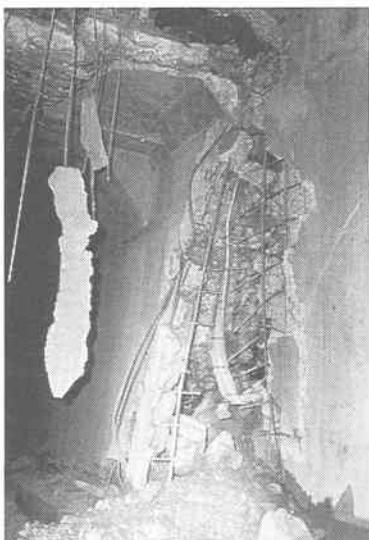
1971 年サンフェルナンド地震当時は、この施設は建設中であったが、図 4.3.3 に示した盛土下の沖積層が液状化したため敷地の東端部に地すべりを生じ、最大 3 m 以上にもおよぶ地盤の永久変位が生じた¹⁶⁾。これによって地下貯水槽の地下壁が崩壊するなど、施設に多大な被害を生じた（写真 4.3.15）。また、強い地震動によって貯水槽の厚さ 36 cm の屋根スラブがジョイント部で破壊したり、屋根スラブを支える直径 600 mm の柱が頭部と脚部でせん断破壊した（写真 4.3.16, 4.3.17）。フィルタ一室では、地盤の側方移動に伴って地下道のコンクリートの打継ぎ部が破断したり、パイプ類が変形した（写真 4.3.18）。復旧に際し、グラベルドレーンや液状化した沖積層の置換、地下水位の低下など

写真 4.3.15 1971 年サンフェルナンド地震の際の地盤の側方流動によるコンクリート地下壁の崩壊(MMD 提供)

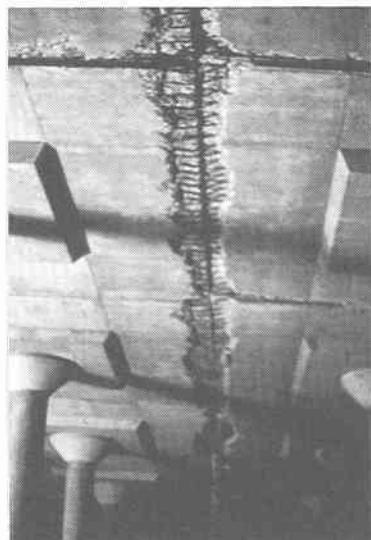
写真 4.3.16 1971 年サンフェルナンド地震の際の地下貯水槽屋根スラブ（厚さ 300 mm）の打継ぎ部の破壊 (MMD 提供)

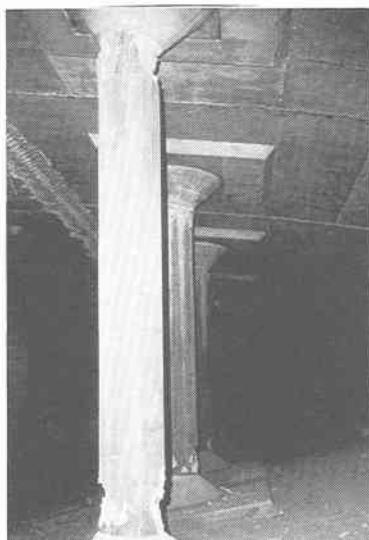
写真 4.3.17 1971 年サンフェルナンド地震の際の地下貯水槽コンクリート柱(径 600 mm)の破壊(MMD 提供)

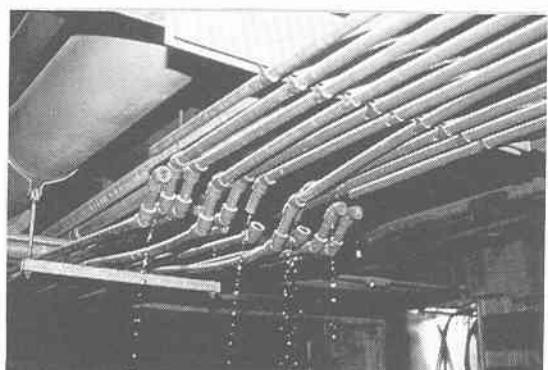
写真 4.3.18 1971 年サンフェルナンド地震の際の地盤の側方流動によるパイプの変形 (MMD 提供)

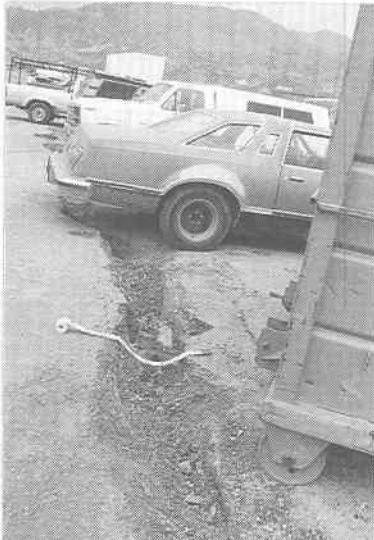
我々の調査団は、1月17日の1994年ノースリッジ地震発生から約3週間が経過した2月3日に現地を踏査した。施設の地盤災害の主なものは、中央管理棟周辺地盤の20~30cmほどの沈下、駐車場の亀裂、地割れ（写真4.3.19）などである。地割れは、中央管理棟からサイトの北東端にかけて盛土崖とほぼ平行して数条発生し、その幅は盛土崖の法肩部で最も大きく（写真4.3.20）、法尻付近では噴砂も認められた。地割れの幅は、余震ごとに進行しているとのことである。また、地割れは盛土法面から遠ざかるにつれてその幅を減じていることから、1971年サンフェルナンド地震同様、液状化により側方流動を生じたものと推測される。ただし、その程度は1971年の地震に比べてはるかに軽微である。

写真 4.3.19 駐車場の地割れ（ジェンセン浄水場）

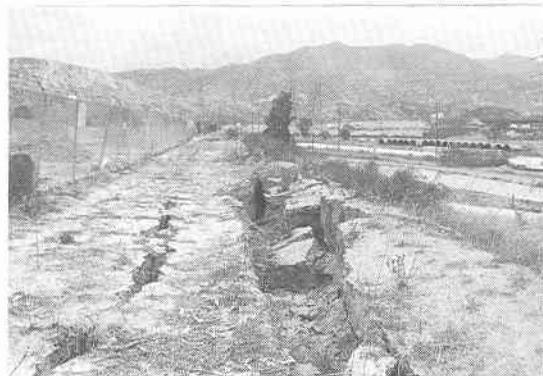
写真 4.3.20 斜面の地割れ（ジェンセン浄水場）

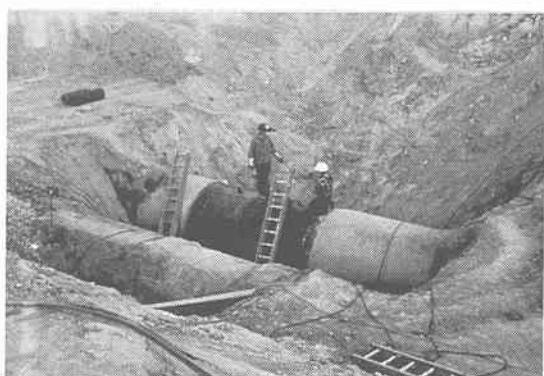
敷地の北東端、上記の斜面の近くに埋設された口径2.1mのプラント導水管2本のうちの1本が地震で破裂した（写真4.3.21）。すでに、補修が完了しており、詳しい被害の状況は視察できなかつたが、関係者の説明では、破断した箇所は円周方向に管を溶接した際の熱影響部とのことであり、現場に置かれていた管の破断部には曲げ、引張りの痕跡は全く認められなかつた（写真4.3.22）。破壊は比較的

写真 4.3.21 破断した導管（ジェンセン浄水場）
(MMD 提供)

短時間で起ったものと思われるが、破壊の原因が液状化に伴う地盤の側方流動によるものか地震動による地盤変位に伴うものかについては、破断面の管の離れ具合など被害時の状況が不明なため推測することはできない。

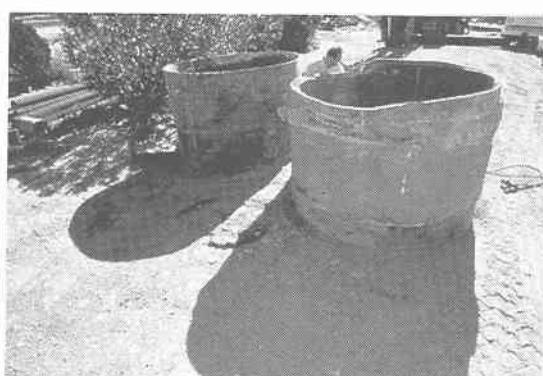
写真 4.3.22 導管破断面のクローズアップ
(MMD 提供)

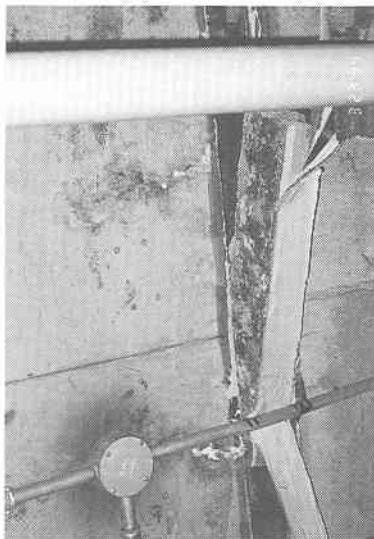
写真 4.3.23 地盤の側方流動による地下壁打継ぎ部の離れ

以上のほかに、沈殿池間を結ぶ地下道が、写真 4.3.23 に示すように、コンクリートの打継ぎ部を生じた。それを生じた部分は 1971 年の地震で被災し、補修した部分とのことであるが、被災程度は今回の方が格段に軽微である。MWD 関係者の説明によれば、液状化対策の効果に加えて、降雨が例年に比べて少ないこと、新貯水槽の建設に際し地下水位を低下させているなどの原因で、1971 年の地震当時に比べて地下水位が 6 m 低く、このため前回ほど広範囲に液状化が生じなかつたのではないかとのことである。

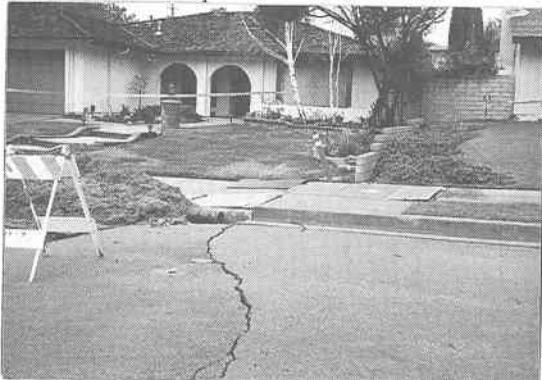
写真 4.3.24 補装のクラック (グラナダ)

して縁石、舗装などに引張りによる亀裂（写真 4.3.24）や圧縮による座屈が生じた（写真 4.3.25）。また、住宅、埠などの被害も顕著で、一部の住宅は「立入り禁止」を示す赤い紙が貼られていた。このような地盤災害が集中した地域は、1971 年のサンフェルナンド地震で地表に破壊が生じたミッションヒルズ断層に概ね沿っている⁹⁾。

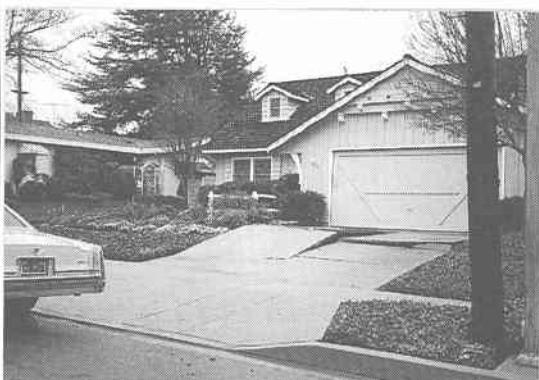
写真 4.3.25 圧縮による補装の座屈 (グラナダヒルズ)

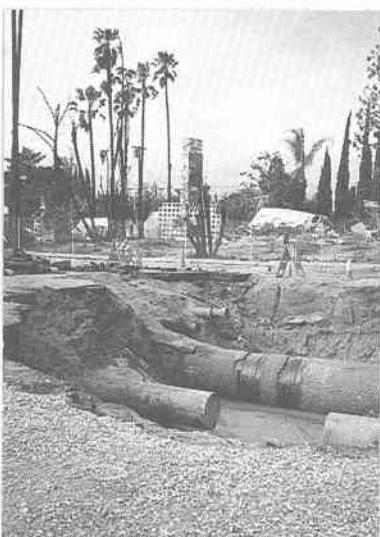
写真 4.3.26 水道管、ガス管の被害 (グラナダヒルズ)

バルボア通りに埋設された水道管やガス管も、上記の地割れ付近で引張破壊および圧縮破壊を起こした。引張破壊部は 9 in. 程度開き、圧縮破壊部は 14 in. 程度短くなった⁹⁾。破裂した水道管から流れ出した水が、坂下に位置する 118 号フリーウェイに流入したり、破裂したガス管から漏れたガスの火炎で住宅が延焼するという被害が生じた（写真 4.3.26、4.3.27）。地下水位は少なくとも GL-2 m 程度以深であり、付近に噴砂は認められなかった。

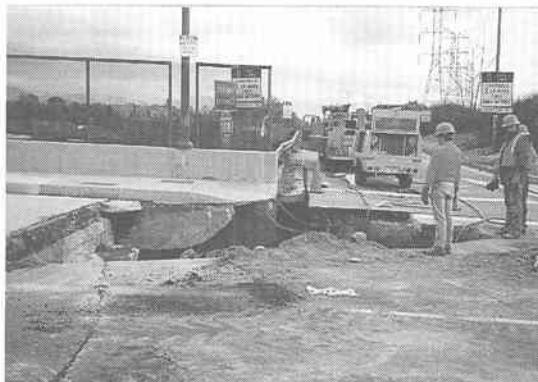
写真 4.3.27 洗い流された橋台裏込め盛土 (グラナダヒルズ)

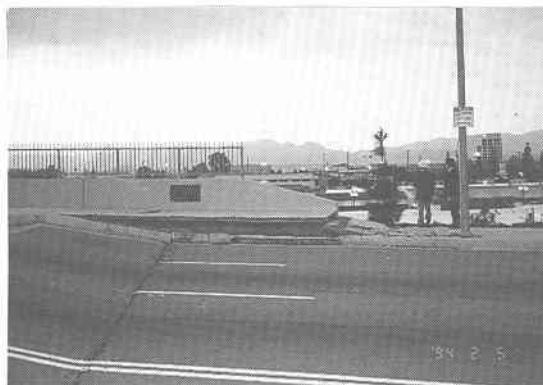
写真 4.3.28 橋台裏込めの沈下 (ノースリッジ)

線橋の橋台の裏込め土が約 35 cm 沈下（写真 4.3.28）し通行不能になつたり、405 号フリーウェイの橋台と裏込め土で段差が生じる（フリーウェイの盛土の沈下は今回の地震だけによる被害ではない可能性もある）等の被害が認められた。

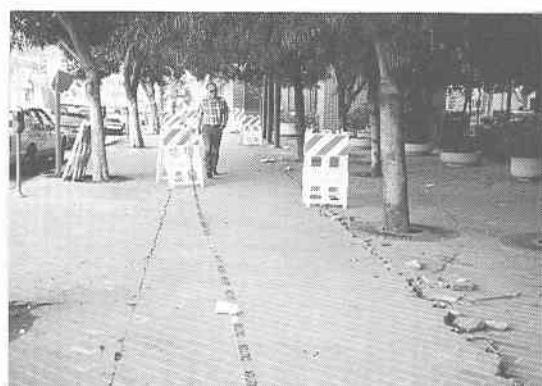
スタジオシティは、サンフェルナンドバレー南端にあり、震源から 15 km ほど離れている。震央距離に比して、他の地区より建物被害が多かった。また、道路や歩道の亀裂（写真 4.3.29）や座屈（写真 4.3.30）も認められ、埋設管も復旧中であった。このような被害は、スタジオシティからシャーマンオークスまで続いている。この地域は、サンタモニカ山地の北側に接してロサンゼルス川がつくれた沖積地盤で、地震動が局部的に増幅された可能性がある。周辺地盤は川に向かって、また下流の東へ向かって緩やかに傾斜している。また、地下水位も浅いと思われる。したがって、この地区的被害は、地震動の増幅作用に加え、液状化や側方流動に起因する可能性もある。

写真 4.3.29 舗道のクラック (スタジオシティ)

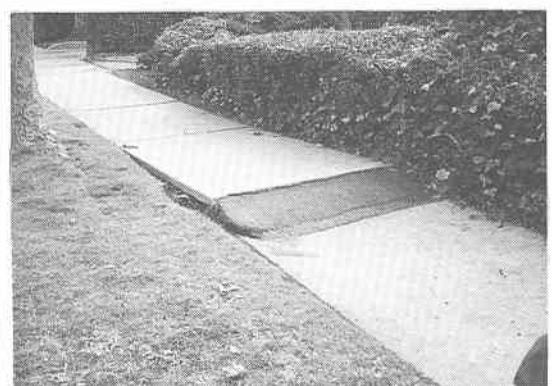
写真 4.3.30 舗道の座屈 (スタジオシティ)

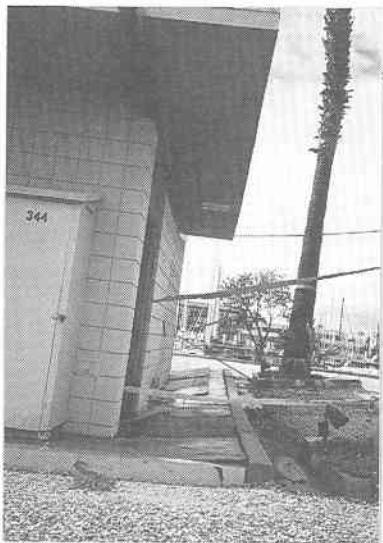
震央から約45km南方に位置するレドンドビーチ(Redondo Beach)のキングハーバー(King Harbor)は太平洋に面したマリーナである(図4.4.1)。この埠頭で、砂地盤の液状化によって埋立地盤に側方流動と沈下が生じ、同地点にあった2棟の平屋建物が不同沈下した。被害を受けた建物の一つを写真4.4.1に示す。埠頭の南側岸壁(W.L.+1.2m)では100~150mの距離にわたって側方流動が起り、写真4.4.2に示すように、コンクリート護岸がはらみだし、背後の盛土が0.6~0.9m沈下した。はらみだした護岸の一部に亀裂が生じ、背後地盤の砂がそこから溢れだした。護岸の最大移動量は約6mであったといわれている。噴砂の跡は調査時にもまだ広く残されていた。

写真 4.4.1 液状化に伴う地盤沈下による建物の傾斜と変形（キングハーバー）

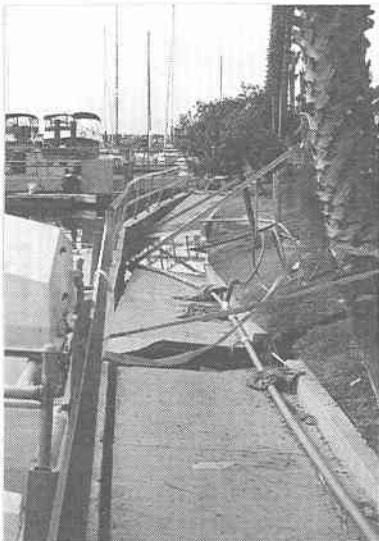
写真 4.4.2 護岸のはらみ出し（キングハーバー）

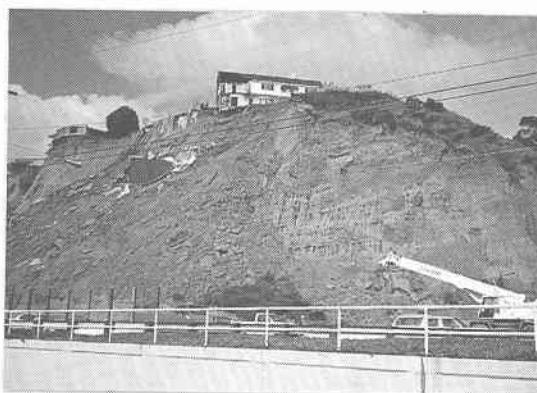
サンタモニカは震央からサンタモニカ山地を越えた、南方約 24 km に位置する。サンタモニカの海岸線は、砂浜から 40~60 m 程度の崖をもつ海岸段丘になっており、その上に市街地が広がっている。サンタモニカ北部のパシフィックパリセーズでは、高さ約 40 m、勾配 45~60° の海岸段丘の斜面が崩壊し、その下を通る 1 号線が一時的に通行止めとなった。被害が最も大きかった斜面崩壊の一つは、パシフィック・コースト・ハイウェイ (Pacific Coast Highway) 上のチョウトウカ (Chautauqua) 通りの北側で発生した崩壊である。崩壊は崖の頂上から起こり、崩壊とともに家屋も一緒に落下してしまった。斜面崩壊により段丘上の住宅数軒が被害を受けた (写真 4.4.3)。崩壊した土砂は、第四紀および第三紀更新世の固結度の低い砂であった。崩壊の幅はおよそ 100 m であったが、崩壊土の厚さは高々数 m であったと推測されている。垂直に近い斜面が太平洋に面し、地盤強度が弱くなっていると推測される。また、斜面崩壊箇所の南東側はサンタモニカキャニオンがあり海岸段丘が切れるところにある。サンタモニカキャニオンにある建物には、壁や柱に亀裂が生じる等の被害が生じていた。サンタモニカのオーシャンパークのビーチにある駐車場では、舗装に 5~10 cm 程度の亀裂が生じる (写真 4.4.4) 軽微な被害があった。亀裂からは砂が噴出しており、明らかに液状化による被害と考えられる。

写真 4.4.3 パシフィックパリセーズの地滑り

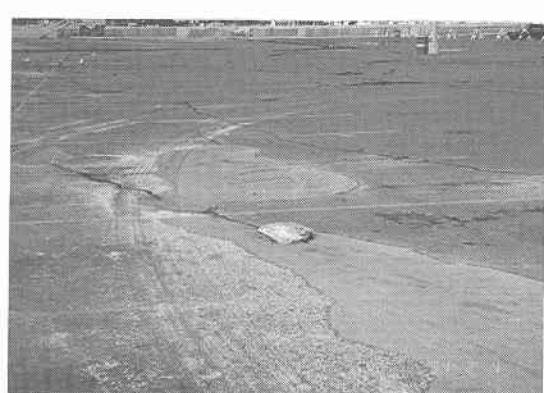
写真 4.4.4 液状化による駐車場舗装のクラック
(サンタモニカ)

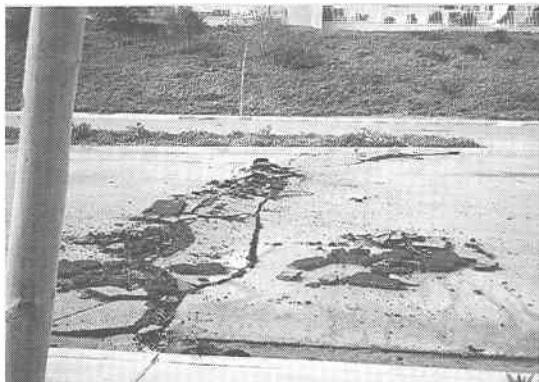
サンタクラリータの町から5号線を隔てたバレンシアの東側の住宅地は、斜面を切り盛りして造成されている。この地区では、舗装、塀、壁などに亀裂が入るなどの被害を生じた（写真4.4.5）。また、斜面下の道路は滑り破壊により、その一部が盛り上がっていた。住宅地の最上部の切土地盤上にある水道用水タンクは、その上端部が若干内側に変形するように座屈していた。

写真 4.4.5 道路を横切る地割れ (バレンシア)

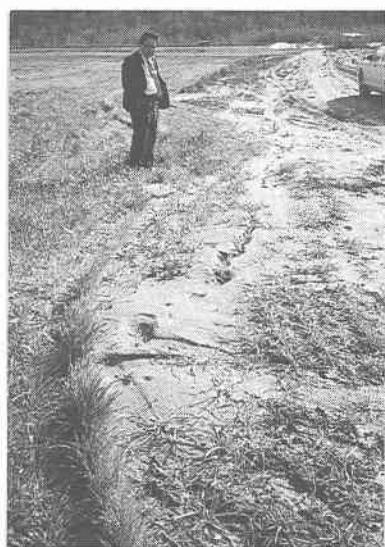
5号線と126号線との分岐部のサンタクララ川右岸50mの牧草地において数多くの噴砂が認められた（写真4.4.6）。川の堤防には堤体軸と並行に縦亀裂が生じていた。この地点は、サンタクララ川の支流が合流するところで、旧河道の液状化と考えられる。フィルモアは、126号線をサンタクララ川沿いに下った23号線との分岐点に位置する。この23号線がサンタクララ川を渡る橋梁付近で、地盤に亀裂がみられた。また、堤外地の橋梁下部や橋脚脇に噴砂が認められた（写真4.4.7）。

写真 4.4.6 サンタクララ川近くの牧草地における噴砂

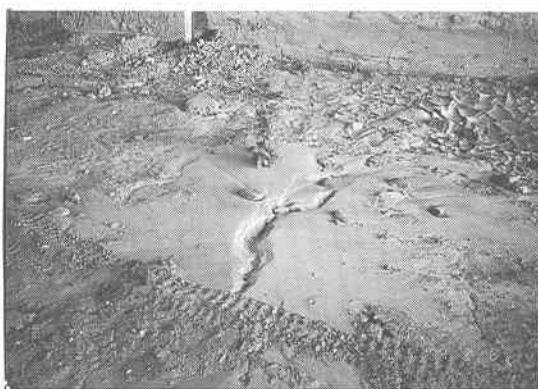
写真 4.4.7 サンタクララ川を横切る橋近くの液状化

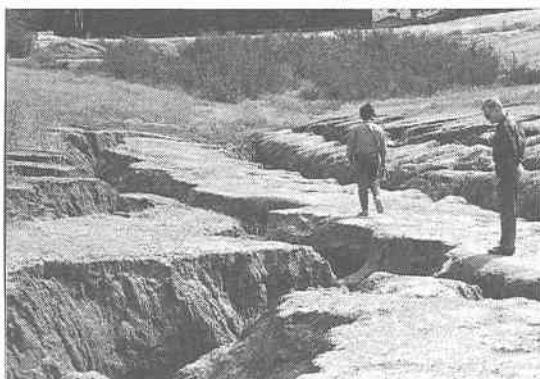
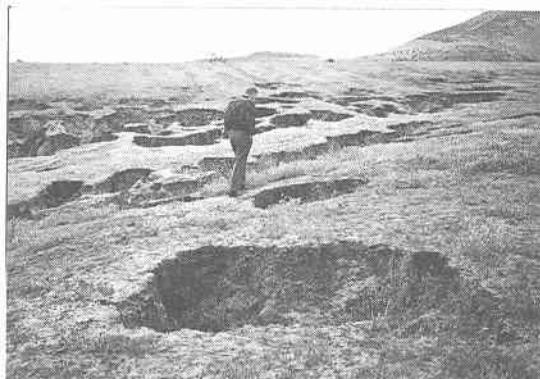
写真 4.4.8 丘陵に生じた大きな割れ目(テキサス牧場)

写真 4.4.9 亀裂付近のすり鉢状の穴(テキサス牧場)

割れは、それぞれ幅が 50 cm、長さが 20 m 程度であった（写真 4.4.8～4.4.9）。この地割れの発生原因は明らかではないが、割れ目周辺の陥没孔の状況から判断すると、地震以前から当地点には地中に多くの穴が存在しており、地震によって穴の地表部が陥没し、その後の余震および降雨による流水によって陥没孔が拡大し、相互につながって地割れのような格好になったのではないかと思われる。地中の穴ができた原因も明らかではないが、調査時に穴から野兎が顔を出していたことから推測して、これらの穴は兎の巣となっていたようである。ちなみに同地点では構造物は何もなかったため、地割れによる被害はなかった。

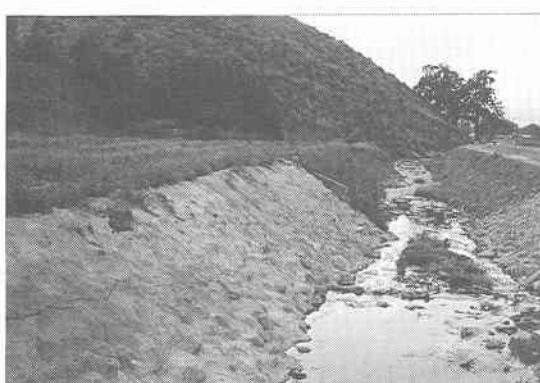
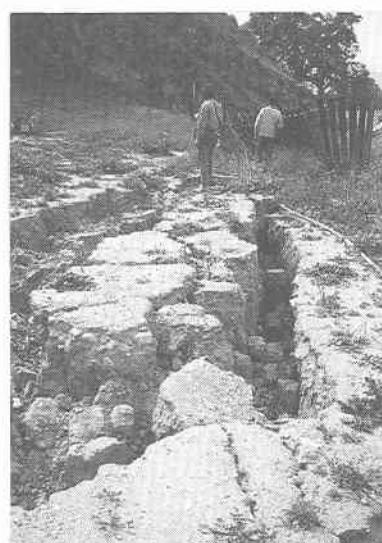
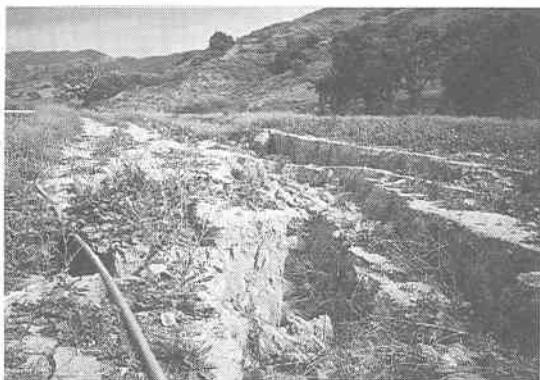
ロサンゼルス市と近郊を結ぶ鉄道であるメトロリンク（Metrolink）のシミバレー駅南方約 50 m の地点にある河川の背後地盤に大きな亀裂・段差が生じた。約 100 m にわたって河川と平行な数条の亀裂が発生した。亀裂の幅・段差とも最大で 50 cm 程度であった（写真 4.4.10～4.4.12）。これらの亀裂は、高さ約 3 m の護岸のはらみだし・沈下によって発生したと推測されるが、石積にモルタルを吹き付けただけの簡単な構造の護岸には、小さな亀裂が生じているのみで川底にも地盤の盛り上がりな

写真 4.4.10 メトロリンク シミバレー駅近くの水路壁の亀裂

写真 4.4.11 メトロリンク シミバレー駅近くの水路背後地盤の大きな亀裂

写真 4.4.12 メトロリンク シミバレー駅
近くの水路背後地盤の大きな亀裂

どの変状はみられなかった。背後地盤や川底には噴砂・噴水の痕跡は見られず、液状化が発生したという証拠は認められなかつたが、わが国における河川堤防等の被害形態と比較して、これらの地盤被害は液状化に起因するものであろうと考えられる。

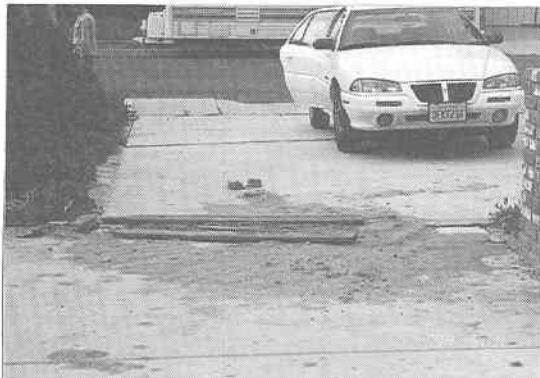
液状化に伴う噴砂はシミバレー東部の住宅地に多く見られた。地盤の亀裂・噴砂、地表面の変形および家屋基礎の破壊等が、カーテン (Kirten), ロリーリン (Rory Lyn), サビナサークル (Sabina Circle) 通りの周辺で確認された（写真 4.4.13～4.4.15）。これらの液状化によって生じた地盤破壊とそれに伴

写真 4.4.13 住宅の庭先で見られた噴砂（シミバレー）

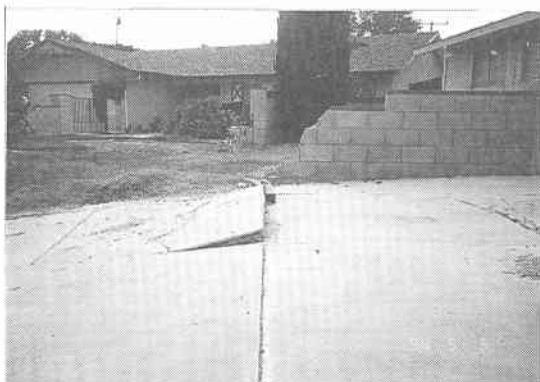
写真 4.4.14 鋸装道路の変形とブロック塀の崩壊
(シミバレー)

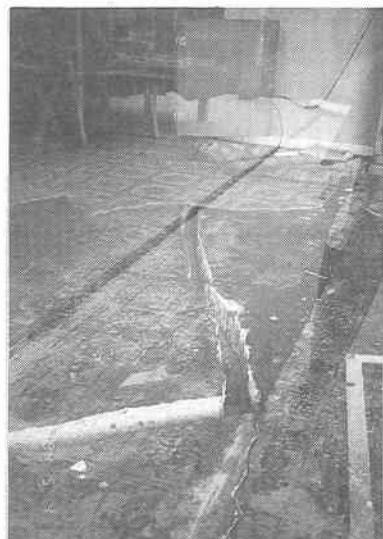
写真 4.4.15 液状化による住宅の床の亀裂
(シミバレー)

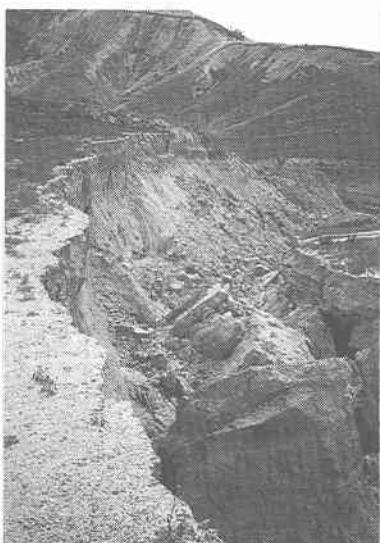
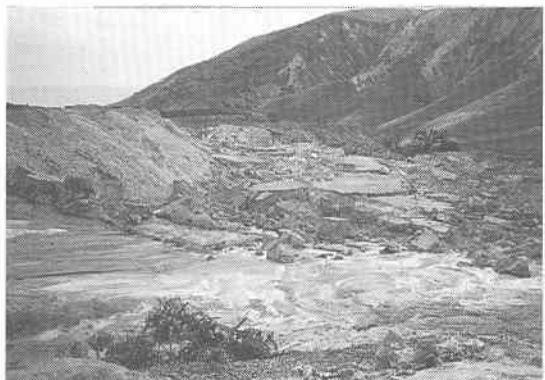
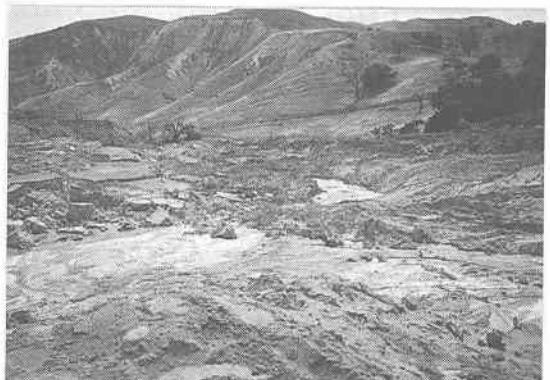
シミバレー北部のタボ渓谷 (Tapo Canyon) にある堆積場の堤体が崩壊し、内容物が流れ出した（写真4.4.16～4.4.18）。この堆積場はコンクリート骨材となる碎石を採取した後の細粒の残土を貯蔵していたもので、堤体は礫やコンクリート塊が混じったきれいな砂で構成されている。付近には液状化の痕跡は見られなかったが、被害の原因は堤体法尻付近の液状化ではないかと考えられる。堆積物は局部的には乾燥している状態にあったが、それにもかかわらず堤体の裂け目を突き破って内容物が流出した。被害は本震のみで生じたのではなく、引き続いて起こった大きな余震によって徐々に破壊が進行したということである。この地域には幾つかの堆積場があったが、被害を受けたのはこの1か所だけである。

写真 4.4.16 堆積場の崩壊 (タボ峡谷)

写真 4.4.17 堆積場の崩壊 (タボ峡谷)

写真 4.4.18 堤体の崩壊により流出した堆積物
(タボ峡谷)

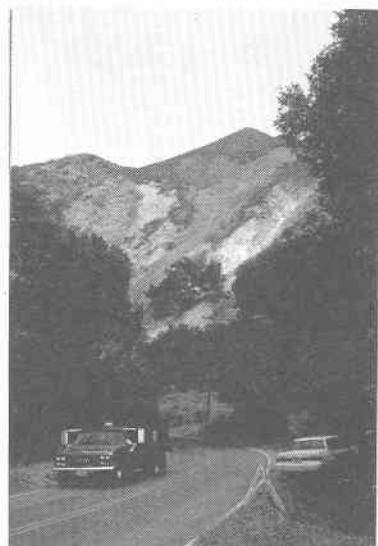
- (a) ディロンデバイド (Dillon Divide) の Little Tujunga 通りでは 2 か所で大きな斜面崩壊が発生した（写真 4.4.21）。
- (b) パコイマダム周辺では、アプローチ道路が落石や崩壊のために数か所で寸断された。
- (c) ユニバーサル (Universal) 市のカフエンガ (Cahuenga) 通り沿いの斜面。
- (d) ピル (Piru) 市近郊の 126 号ハイウェイ沿いの斜面。

写真 4.4.21 ディロン・デバイドにおける斜面崩壊
(Little Tujunga 通り, EERC 提供)
