8. 建築物の被害

8.1 建物の被害ならびに調査の概要

8.2 建物被害事例

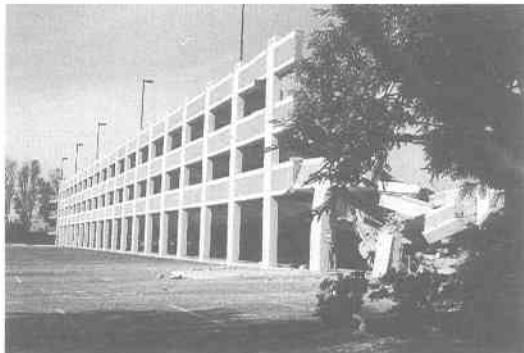
カリフォルニア州立大学ノースリッジ校(California State University at Northridge) [1] の駐車場施設は、震源近傍に位置する3層プレキャストコンクリート構造で、1991年に建造された新しい構造物で

写真 8.2.1 3層プレキャストコンクリート構造駐車場の側面 (California State University Northridge / Parking)

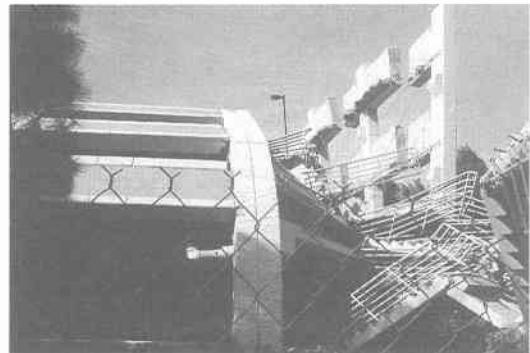
ある(写真 8.2.1)。プレキャスト・ガーダーが架けられていた柱の持ち出し受け部(corbel)から落ち(写真 8.2.2)，全体崩壊を引き起こした。外周は韌性骨組(ductile frame)と呼ばれる地震時水平力に抵抗できる構造となっているが，内部は非韌性骨組(nonductile frame)で鉛直荷重に対してのみ設計されている。外柱は内部スラブの崩壊で引っ張られて，大きな湾曲変形を生じた(写真 8.2.3)。地震時水平力に抵抗する構造要素が不十分だったこと，ならびにはりと柱との接合方法に難点があったと見られる。

写真 8.2.2 外周ならびに階段室の崩壊
(写真 8.2.1と同じ駐車場)

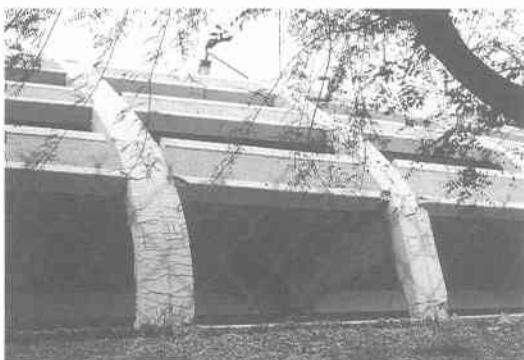
写真 8.2.3 外側柱の湾曲変形
(写真 8.2.1と同じ駐車場)

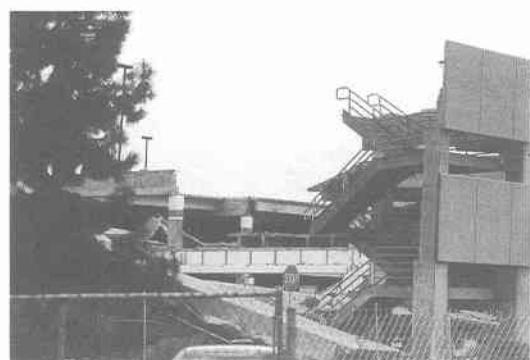
震源近傍のノースリッジ・ファッショング・センター(Northridge Fashion Center) [2] と呼ばれるショッピング・センターの2層のプレキャストコンクリート造駐車場(写真 8.2.4；1976年以降建造)ではプレキャストデッキがはりとともに柱から滑落した。現場打ちの1層鉄筋コンクリート造柱にはスパイラル筋が密に巻かれており，上下に曲げによるヒンジができる，残留変形が出ているのが見受けられた(写真 8.2.5)。

写真 8.2.4 2層プレキャストコンクリート造駐車場の崩壊 (Northridge Fashion Center / Parking)

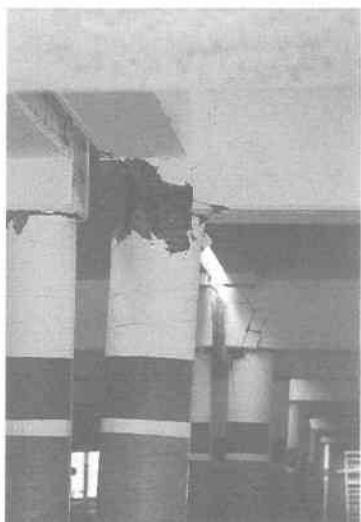
写真 8.2.5 鉄筋コンクリート造1層駐車場の柱の曲げ
ヒンジ形成 (Northridge Fashion Center / Parking)

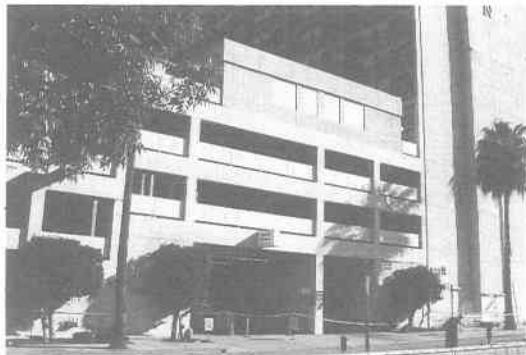
ラディソン・ホテルの駐車場施設(Raddison/Parking Structure) [3] は，3層の鉄筋コンクリート造(写真 8.2.6)で，1層でせん断圧縮破壊を生じていた内柱は帶筋間隔がかなり広かった(写真 8.2.7)。

写真 8.2.6 鉄筋コンクリート造3層駐車場
(Raddison / Parking)

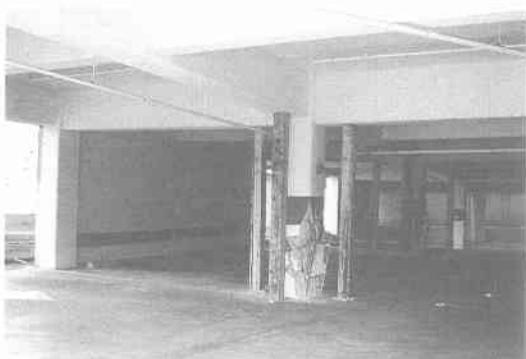
写真 8.2.7 1層内柱のせん断破壊
(写真 8.2.6と同じ駐車場)

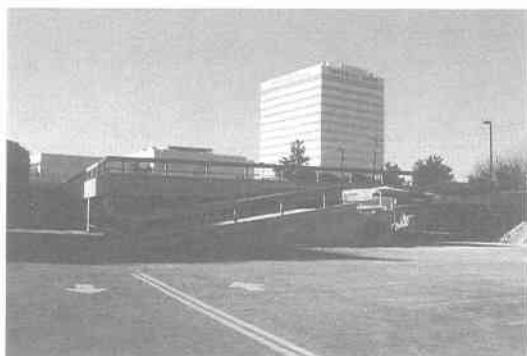
1層のプレキャストコンクリート造駐車場(Trans World Bank; 写真 8.2.8) [4] では，外周柱がせん断破壊を生じ，主筋が付着割裂破壊によって露出していた(写真 8.2.9)。この柱は，主筋が32 mm 異形鉄筋で，10 mm 径の横補強筋が柱の中央部で30 cm 間隔で配されており，軸力のみを負担する非韌性柱として設計されたものが地震時水平力を負担して破壊に至ったと考えられる。内部柱は，柱の両脇

写真 8.2.8 プレキャストコンクリート造1層駐車場
(Trans World Bank)

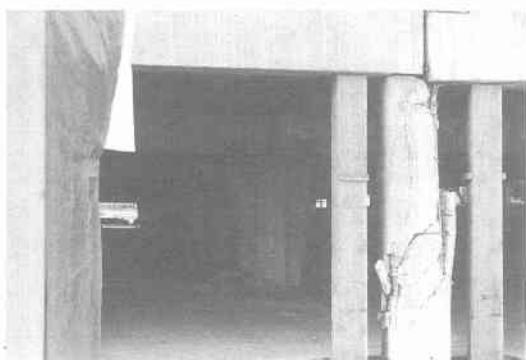
写真 8.2.9 せん断破壊した外周柱と無被害の内柱
(写真 8.2.8と同じ駐車場)

に相当な補強がなされており被害はほとんど見られなかった。

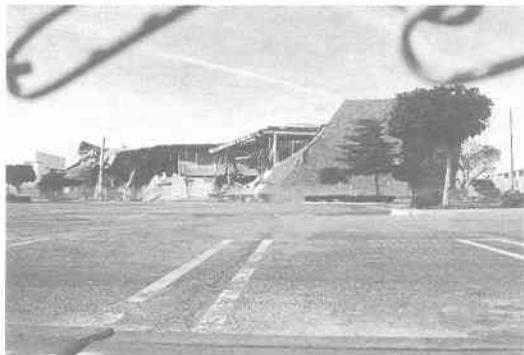
ノースリッジ・ファッショングループ・センターでは、4つのショッピング・センターがいずれも被害を受けていた。被害を受けた数棟の中でも最も崩壊の著しいのは鉄筋コンクリート造3階建てのデパート(Bullocks, 写真8.2.10,11; 1972年頃建造) [5]で、ワッフルスラブの屋根と3階床が柱のパンチング・シアー(punching shear)によって落ち、大破した。またトパンガ・ファッショングループモール(Topanga Fashion Mall)の3層鉄筋コンクリート造デパート(The Broadway; 写真8.2.12,13) [6]は外周の耐震壁に地震

写真 8.2.10 鉄筋コンクリート造3階建てデパートの崩壊 (Bullocks)

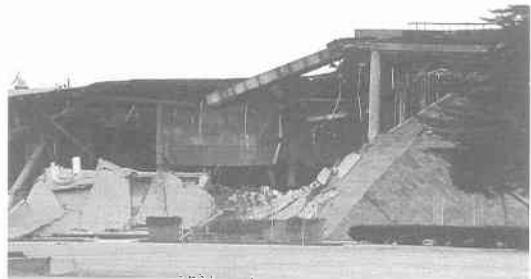
写真 8.2.11 デパートの内部被害状況
(写真 8.2.10と同じ建物)

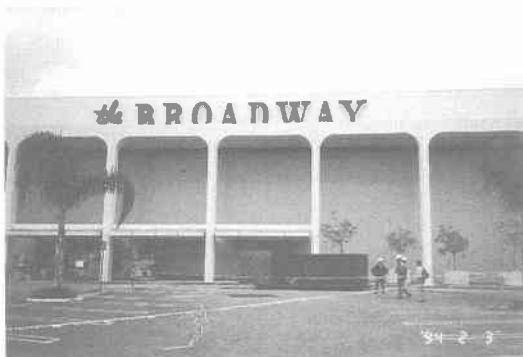
写真 8.2.12 3層鉄筋コンクリート造デパート
(The Broadway; Topanga Fashion Mall)

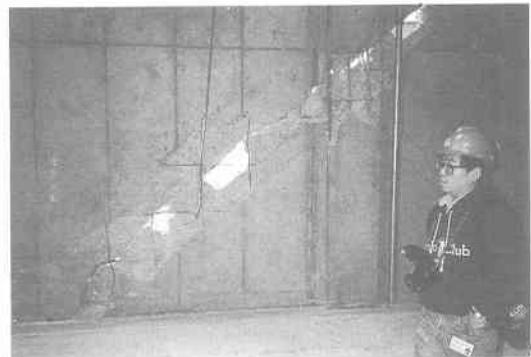
写真 8.2.13 デパート外側耐震壁のせん断破壊
(写真 8.2.12と同じ建物)

時水平力を負担させ、内部柱は軸力のみを負担する非靱性柱として設計されていた。耐震壁は設計どおり地震力に抵抗したが、せん断破壊して、壁を貫通する大きな亀裂を生じた。壁厚は25 cm、壁筋は13 mm径で45 cm間隔にダブルで配されていた。パノラマ・モール(Panorama Mall)の2層鉄筋コンクリート造デパート(The Broadway;写真8.2.14-16)[7]においても外周の壁や柱に被害を受け、営業を停止していた。ここでも横補強筋などから靱性柱と非靱性柱を明確に区別した設計意図が受けられるが、現実の地震時水平力負担の具合は設計どおりにいかなかつたのではないかとも思われる。地震が午前4時半頃に発生したため、これらのショッピング・センターや駐車場における構造被害が人的被害につながらなかつたのは、まことに不幸中の幸いであった。

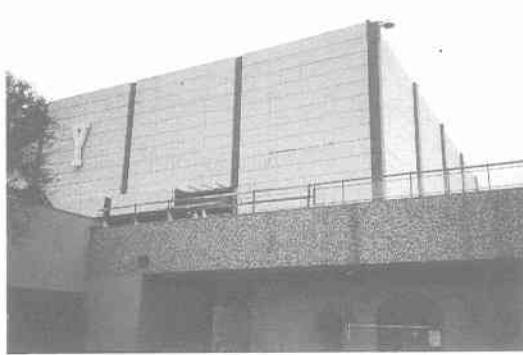
写真 8.2.14 2層鉄筋コンクリート造デパート
(The Broadway; Panorama Mall)

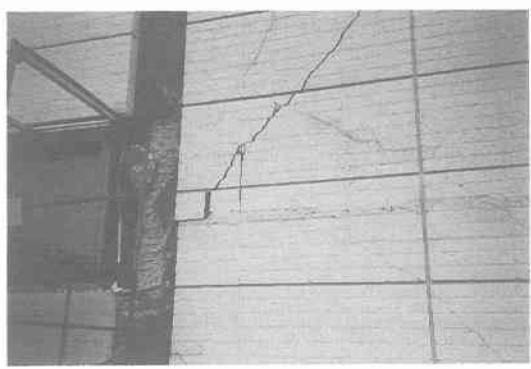
写真 8.2.15 デパートの外壁と2階外柱の被害
(写真 8.2.14と同じ建物)

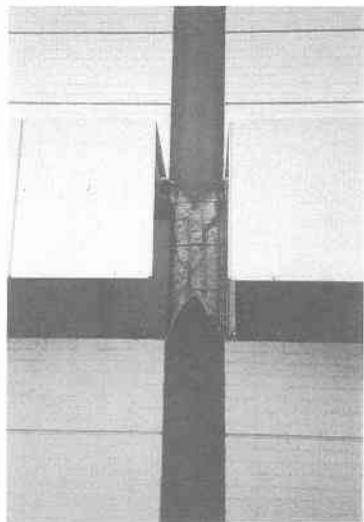
写真 8.2.16 デパートの2階外柱の被害
(写真 8.2.14と同じ建物)

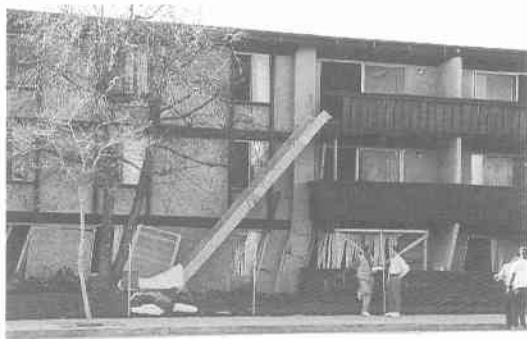
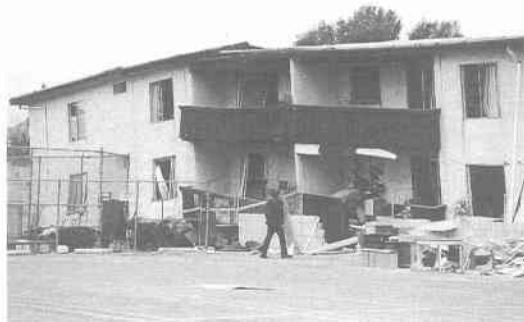
震源の直上に位置する十数棟の2階～3階建ての木造アパート群(Northridge Meadows, 写真8.2.17,18; 1965-75年建造)[8]では約180名の住人が避難したが、16名の死者が出た。今回被害の多かった2～4層アパートの構造形式は、1階部分を駐車場としているものが多く、これらの中には上部を木造の住宅としながら1層部分を鉄骨造や鉄筋コンクリート造としている場合もある(写真8.2.19,20)[9,10]。被害を受けたものはいずれも壁などの水平抵抗要素の少ない脆弱な1階(soft first story)をもつ構造形態による典型的な崩壊性状を示す。これらに比べると、地震による被害は、煉瓦造の煙突や無筋の組積造の塀の被害を除いて、他の平屋の木造住宅ではそれほど多くはなかつたと考えられる。

写真 8.2.17 3階建ての木造アパートの被害
(Northridge Meadows)

写真 8.2.18 3階建ての木造アパートの被害
(Northridge Meadows)

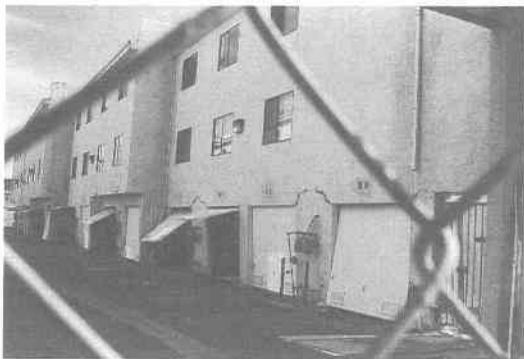
写真 8.2.19 3階建てアパートの脆弱な1層の被害

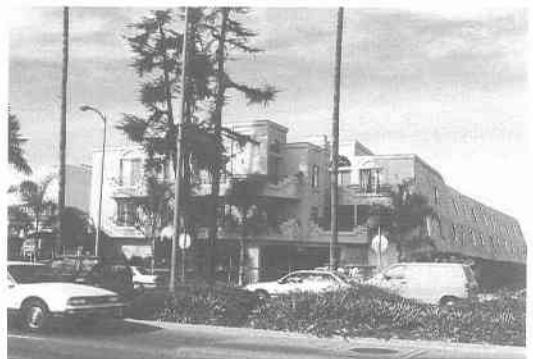
写真 8.2.20 3階建てアパートの脆弱な1層の被害
(1層鉄筋コンクリート造, 2~3層木造)

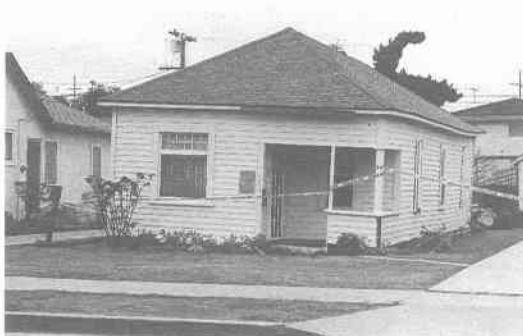
一方1920-1930年代からの古い形式の木造住宅(写真8.2.21)[11]では、クリップル・ウォール(cripple wallあるいはpony wall;写真8.2.22)と称される基礎から1階床までの間の壁部分における典型的なせん断ずれ破壊が多い。この部分を合板で釘打ちし補強すれば被害軽減に非常に効果のあることもよく

写真 8.2.21 木造住宅被害

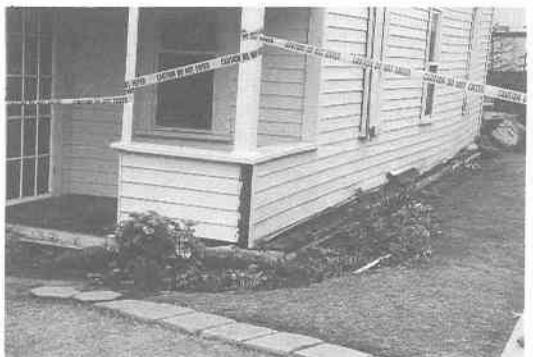
写真 8.2.22 木造住宅のクリップル・ウォール被害
(写真 8.2.21と同じ建物)

知られており、1971年サン・フェルナンド地震以降で耐震補強対策として推奨されている。

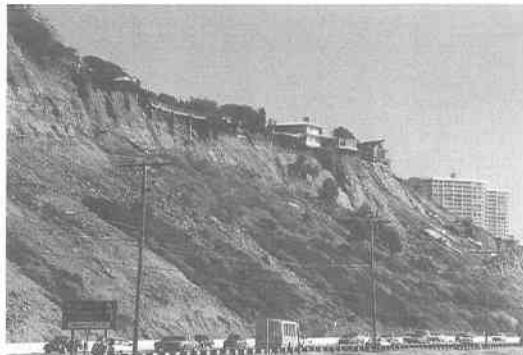
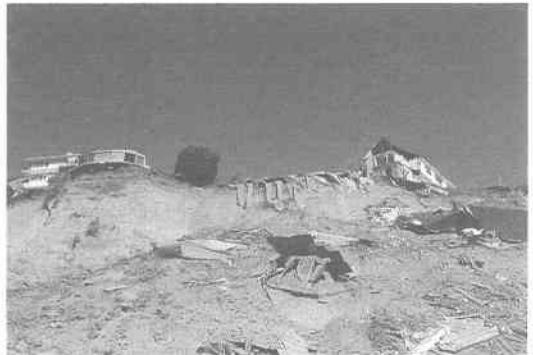
写真 8.2.23 サンタ・モニカの崖崩れ
(Pacific Palisades)

写真 8.2.24 サンタ・モニカの崖崩れ
(Pacific Palisades)

震源北部のニューホール(Newhall)の木造住宅においても中破程度の被害はかなり見られた。サンタ・モニカの崖沿い(Pacific Palisades; 写真 8.2.23, 24) [12] のいくつかの高級住宅が崖崩れに伴う被害を受けた。これらは地盤自体の崩壊によって家屋が損壊した例である。

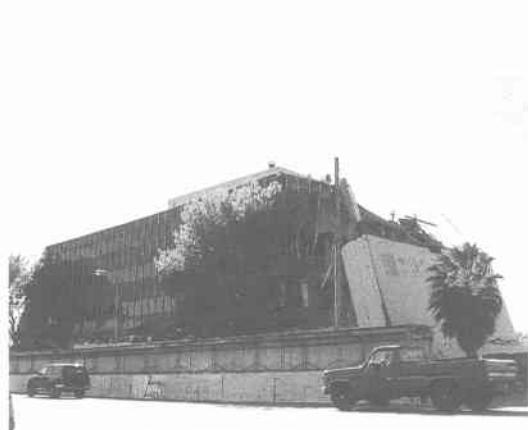
鉄筋コンクリート造 5 階建ての病院診療施設(Keiser Permanente ; 写真 8.2.25 ; 1970 年代建造) [13] は、2 階部分がパンケーキ状に鉛直方向に落階して崩れた。また建物両側部分の壁構造もそれぞれ崩壊した。現場の骨組の状況からは、柱もはりも部材としては比較的健全で、柱ーはり接合部のせん断補強が不十分なため、接合部が弱点となって崩れたように見受けられた(写真 8.2.26)。

写真 8.2.25 鉄筋コンクリート造 5 階建て診療施設の被害
(Keiser Permanente)

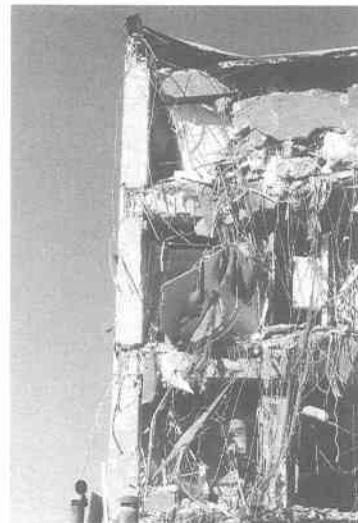
写真 8.2.26 5 階建て診療施設の妻壁部分の被害詳細
(写真 8.2.25 同じ建物)

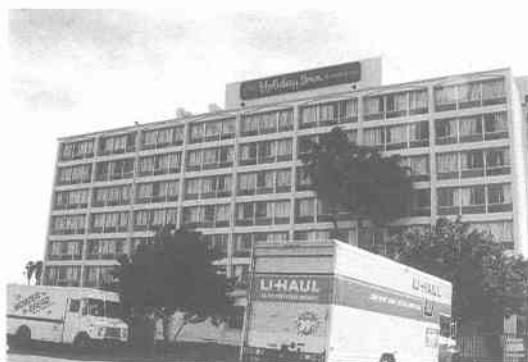
鉄筋コンクリート造 7 階建てのホテル(Holiday Inn ; 写真 8.2.27 ; 1971 年以前建造) [14] は、震源から 6 km 東に位置し、最大加速度が、基礎部で水平 0.47 g, 屋階で 0.59 g を記録した。南面の 4 階部分の柱がほぼ全部、短柱のせん断破壊の様相を示している(写真 8.2.28)。この建物は 1971 年のサン・フェルナンド地震以前の建設で、その地震の際は非構造部材の損傷を受けたと説明されている。

写真 8.2.27 鉄筋コンクリート造 7 階建てホテル
(Holiday Inn)

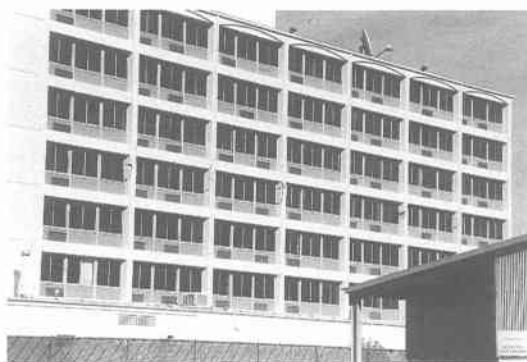
写真 8.2.28 ホテル南面 4 隅部分の柱のせん断破壊
(写真 8.2.27 同じ建物)

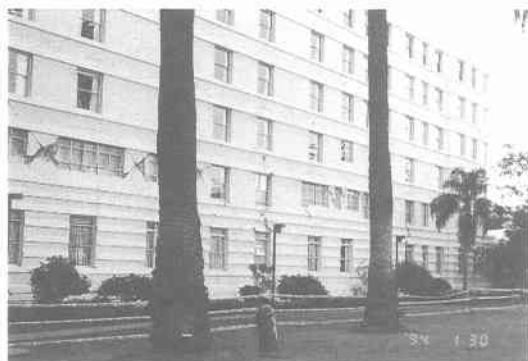
サンタ・モニカ通り(Santa Monica Blvd.)沿いに位置する医療センター(Saint John's Medical Center)はいくつかの建物が大小の被害を受けた。それらの中で最も大きな被害が見られたのは、鉄筋コンクリート造7階建ての病院施設(写真8.2.29) [15]である。建設年代は古いらしく、1950年代とも報告されている。2階部分の柱を含む窓間壁に典型的なせん断破壊を生じた(写真8.2.30)。

写真8.2.29 鉄筋コンクリート造7階建て病院
(Saint John's Medical Center)

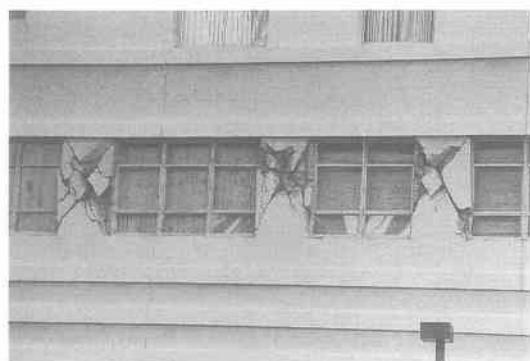
写真8.2.30 2階窓間壁のせん断破壊
(写真8.2.29と同じ建物)

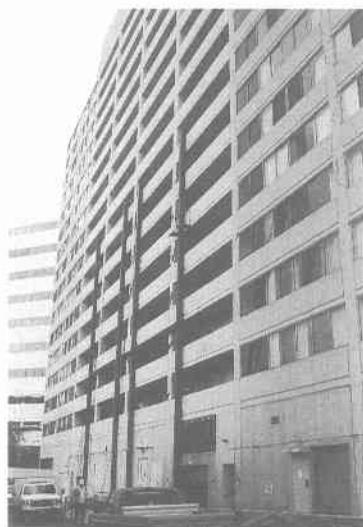
サンタ・モニカの海岸に面した10~15mの高台に位置する鉄筋コンクリート造16階建ての共同住宅(Champagne Towers; 写真8.2.31) [16]は、海岸に面する側の柱には特に顕著な被害は認められなかつたが、その反対側では中層以下の階の柱にX形の典型的なせん断破壊を生じた(写真8.2.32)。これはバルコニーの腰壁が柱に取り付いているせいで、海岸側に比べ、せん断スパン比が小さくなり、短柱化したための破壊と考えられる。また南北側面は連層壁となっており、連層壁をつなぐ短いはり(coupling beams)にも典型的なせん断破壊を生じていた(写真8.2.33)。北隣にある22階建てのビル(Wilshire Building) [17]の下層部の柱や壁にも亀裂剥落の被害が見られた(写真8.2.34,35)。この建物は基礎部の土が掘り返されており、パイプの破損等があったのかもしれないが、被害状況は明らかで

写真8.2.31 鉄筋コンクリート造16階建て共同住宅
(Champagne Towers)

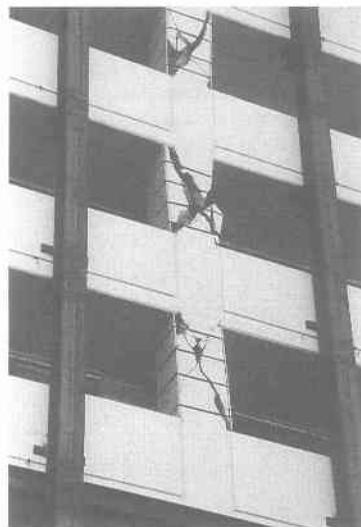
写真8.2.32 中層以下の階の柱のせん断破壊
(写真8.2.31と同じ建物)

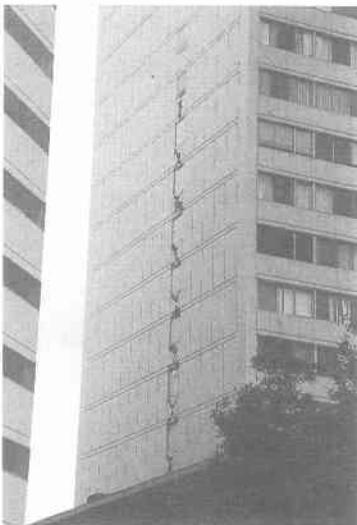
写真 8.2.33 連層壁をつなぐ短いはりのせん断破壊
(写真 8.2.31 と同じ建物)

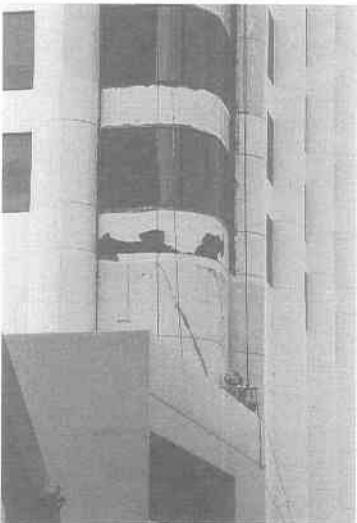
写真 8.2.35 高層ビル下層部の柱・壁の亀裂剥落
(写真 8.2.34 の奥の建物)

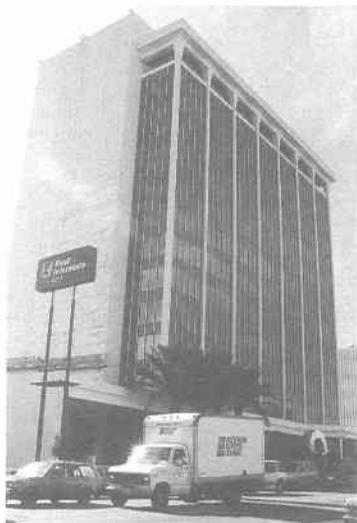
写真 8.2.36 13階鉄筋コンクリート造銀行
(First Interstate Bank) の亀裂状況

13階鉄筋コンクリート造の銀行(First Interstate Bank; 写真 8.2.36) [18] では、側壁下部を中心に曲げならびにせん断亀裂を数多く生じていた。このビルでは、地震時に基礎で 0.46 G, 屋階で 0.90 G の最大水平加速度を記録していた。

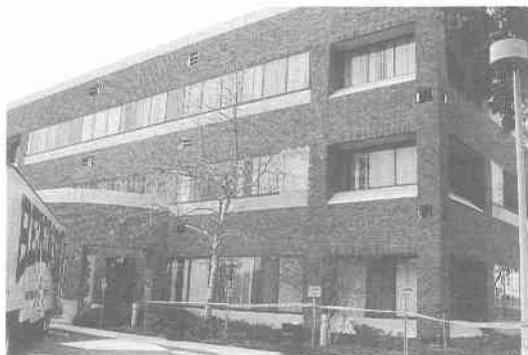
筆者が現地で観察した鉄骨造建物は3件である。震源から北へ20km離れたニューホールの地表面において、水平0.63g、鉛直0.62gの最大加速度が記録されている。ニューホールにあるサンタ・クラリタ(Santa Clarita)市役所(写真8.2.37) [19] は3階建ての鉄骨造建物で、我々の調査時にも外壁の柱一はり接合部あたりが剥がされていた(写真8.2.38)が、フランジを貫通するような大きな亀裂が発見されたようである。すぐ近くに建つ鉄骨造の2階建ての建物(AAA/Auto Club; 写真8.2.39) [20] は、1層部が各構面で傾斜し、残留変形を生じていた(写真8.2.40)。またシルマーにあるオリーヴ・ビュー医療センター(Olive View Medical Center: 写真8.2.41) [21] は、1971年の地震で大被害を受けた

写真 8.2.37 3階建ての鉄骨造サンタ・クラリタ市役所

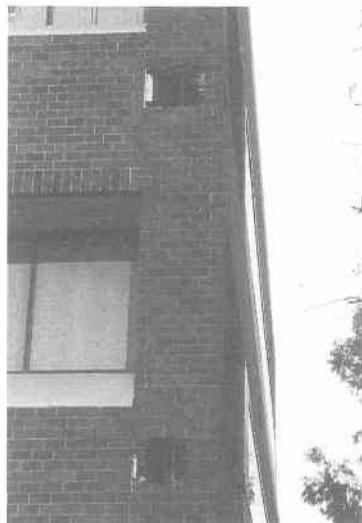
写真 8.2.38 外壁の柱一はり接合部補修検査状況
(写真 8.2.37と同じ建物)

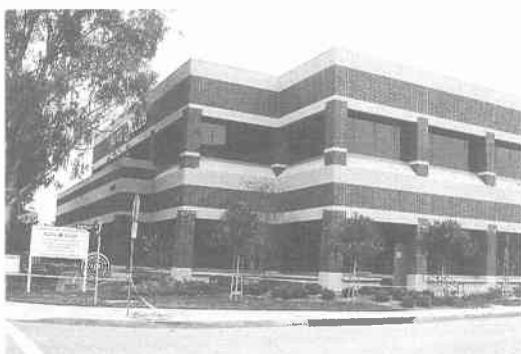
写真 8.2.39 鉄骨造2階建ての1層破壊
(AAA / Auto Club)

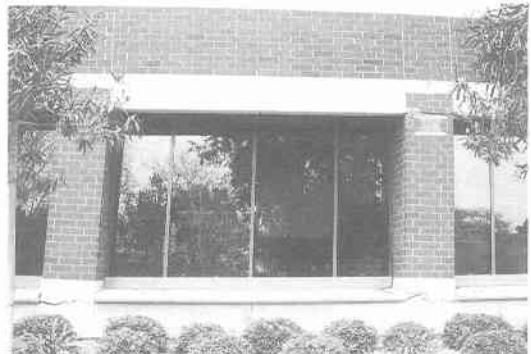
写真 8.2.40 1階柱の水平残留変形
(写真 8.2.39と同じ建物)

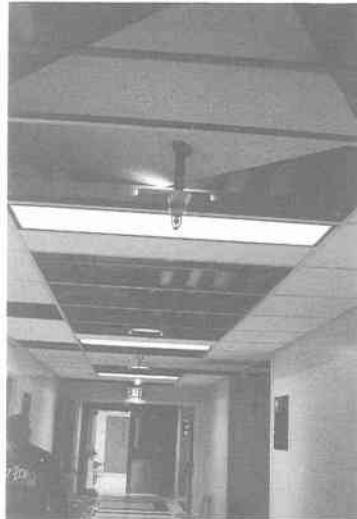
写真 8.2.42 スプリングラーと天井との間で破損
(写真 8.2.41 と同じ建物)

鉄筋コンクリート造病院を取り壊し、鉄骨造 6 階建てに再建したものである。観測された最大加速度は、地表面で水平 0.91 g 、鉛直 0.60 g と大きく、屋階部では水平 2.31 g を記録した。それにもかかわらず構造的には無被害であったが、スプリングラーが天井との間で破損を生じ(写真 8.2.42)、6 階から下の全階を水浸しにしたり、ダクトに損傷を受けるなどの施設被害を生じ(写真 8.2.43)、入院患者らはよそへ避難した。

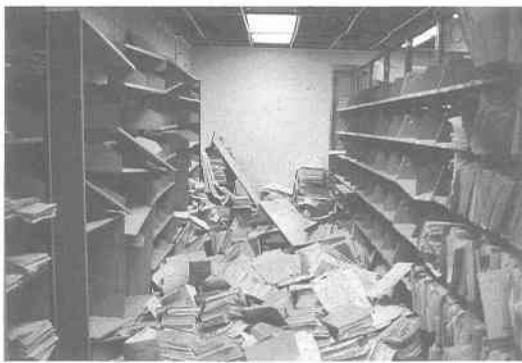
写真 8.2.43 病院下階での資料棚からの散乱状況
(写真 8.2.41 と同じ建物)

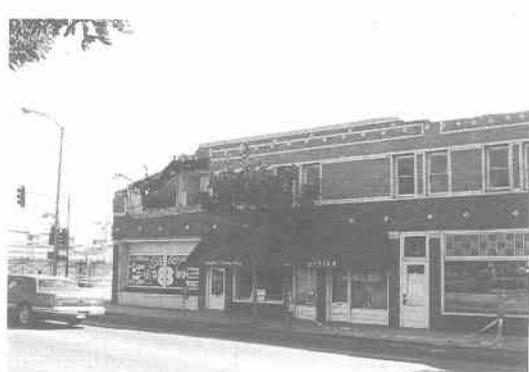
サンタ・モニカ通り沿いでは比較的古いと見られる煉瓦造建物に相当な被害が出ていた。それらの中では無補強煉瓦造(URM ; Un-Reinforced Masonry)だけでなく、耐震補強を施した煉瓦造建物(写真 8.2.44) [22]においても外壁や屋根部の被害が散見された。ハリウッド通り(Hollywood Blvd.)や 10 号フリーウェイ沿いの南側のカルヴァーシティ(Culver City)辺りなどでも同様の古い煉瓦造建物の被害が多く見られた。

写真 8.2.44 サンタ・モニカ通り沿いの耐震補強された煉瓦造建物の被害

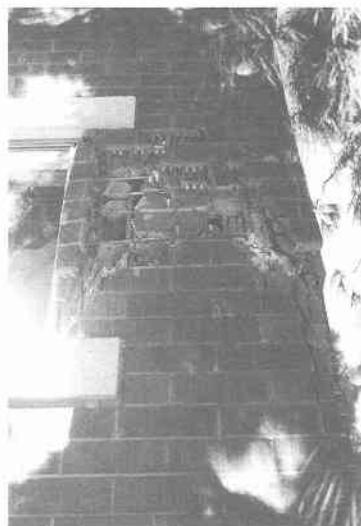
写真 8.2.46 補強煉瓦造建物の壁被害
(写真 8.2.45 と同じ建物)

ロサンゼルス市には 6 400 棟の無補強煉瓦造があり、そのうち約 6 000 棟がすでに耐震補強されているとの報告がある。補強されたものの耐震性能は、耐震補強されていないものに比べてかなり良く、顕著な差が出たようである。震源から西へ 25 km 離れたフィルモア(Fillmore)では、大半が耐震補強されていない無補強煉瓦造で、被害率がかなり高かったようである。補強されたものでも、パラベットや壁には損傷を受けている多くの例がある。サンタ・モニカにある医療センターの病院関連施設のうちの 1 棟で、5 階建ての鉄筋コンクリートで補強された煉瓦造建物(写真 8.2.45,46) [23] が、壁および壁柱部分に中破程度の被害が見られたが、崩壊には至っていない。

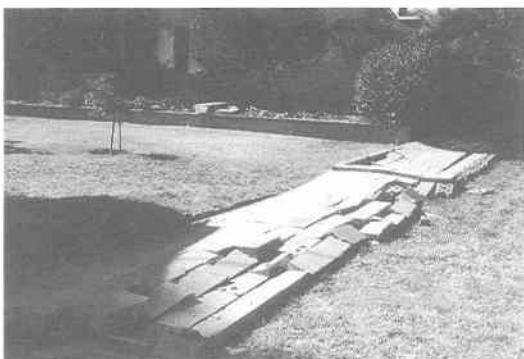
写真 8.2.47 無筋コンクリートブロック造塀の倒壊 写真 8.2.48 鉄筋のあるコンクリートブロック造塀の倒壊

住宅の周りには、コンクリートブロックや煉瓦を用いた組積造の塀が意外と多く、また震源域のサン・フェルナンド・ヴァレイでは相当数が、一部または全体倒壊した(写真 8.2.47) [24]。倒壊したものを観察すると、鉄筋のないものが多く、鉄筋のあった場合でも縦筋が 80 cm~1 m くらいの広い間隔で入っている。また縦筋が設けられても横筋が架けられていないため、塀が部分崩壊しているものが見られた(写真 8.2.48)。控え壁のあるものは比較的倒壊を免れていたように見受けられた。

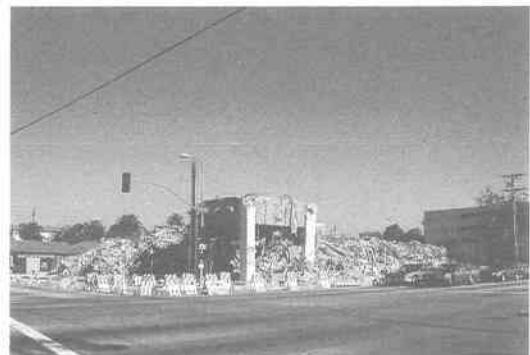
ロサンゼルスには、5件の免震構造建物があると報告されている。これらはいずれも震源域近くにはなかったが、近年、実施設計されてきたいくつかの免震構造建物については地震による揺れを記録している。構造ならびに今回の地震応答の詳細については日本建築学会の報告を見られたい。筆者が見たサンタ・モニカにある鉄骨造3階建ての免震構造住宅(写真8.2.49,50)[25]では、2棟が隣合って建てられており、構造上は特に損傷はなかったが、内部の床などに被害があった様子である。この建物は表玄関に、免震構造であることが記されているが、その構造そのものは十分な機能を有していないとの指摘もある。この建物の近くで鉄筋コンクリート造6階建てビルが柱のせん断破壊による大被害を受けて撤去されていた(写真8.2.51)[26]。

写真 8.2.51 撤去された鉄筋コンクリート造6階建てビル跡

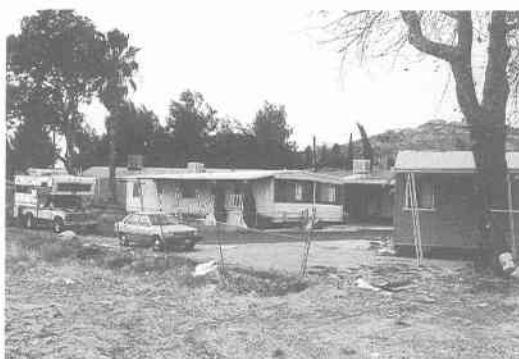
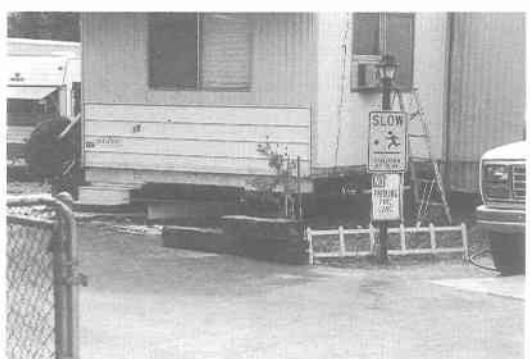
写真 8.2.52 モービル・ホームの被害

写真 8.2.53 モービル・ホームの被害
(写真 8.2.52と同じ建物)

本的に水平力に対する抵抗要素が欠けている。安いため、一時的な住居として使用されるこれらの住宅は、床下部分の破損や水平移動などの被害も多そうであった。またシルマー地区ではこれらの住居群施設に、ガス引き込み管の破損による火災が発生し、延焼があった。
