6. 貯水土構造物の被害・メカニズム分析及び復旧・復興

本報告では、今回の地震で被災した貯水土構造物の中で、特に農業用ため池に焦点を絞って、被害の分布特性や地域特性などの特徴と、そのメカニズムの分析結果、および復旧についてまとめている。

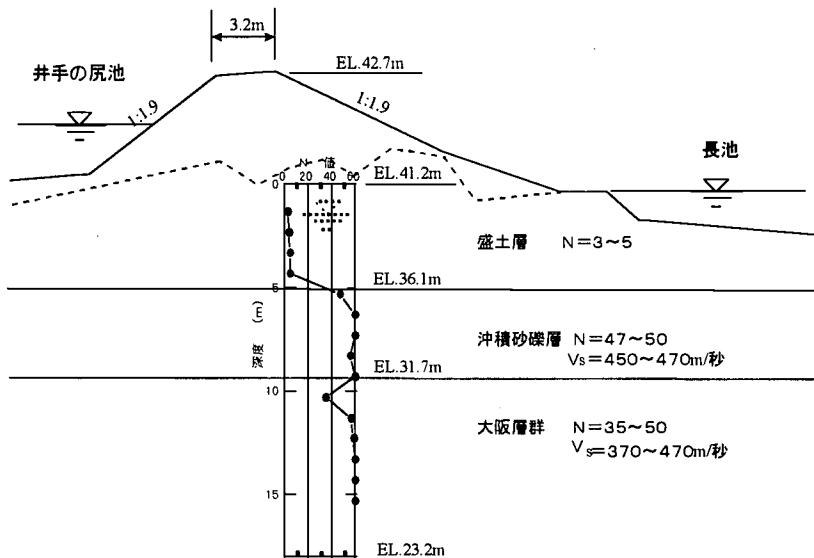
図-6.3.1 井手の尻池断面図

井手の尻池は、淡路島の津名郡一宮町の北西部丘陵地の上部にある、堤長 $L=155.0\text{m}$ 、堤高 $H=5.5\text{m}$ 、堤幅 $B=3.20\text{m}$ 、貯水量 $Q=17,500\text{m}^3$ の均一型アースダムである。地震により堤体はいたる所に縦断亀裂が発生し、堤体中央部全体が陥没、完全に崩壊した。図-6.3.1 に井手の尻池の断面図および被災後の形状（図中点線）および地盤調査結果を示す。

被災後の崩壊した堤体部の基礎地盤のボーリング調査結果¹⁾によると、堤体土、基礎地盤とも N 値 5 以下の細砂よりなり、しかも地下水位が高い状況であった。

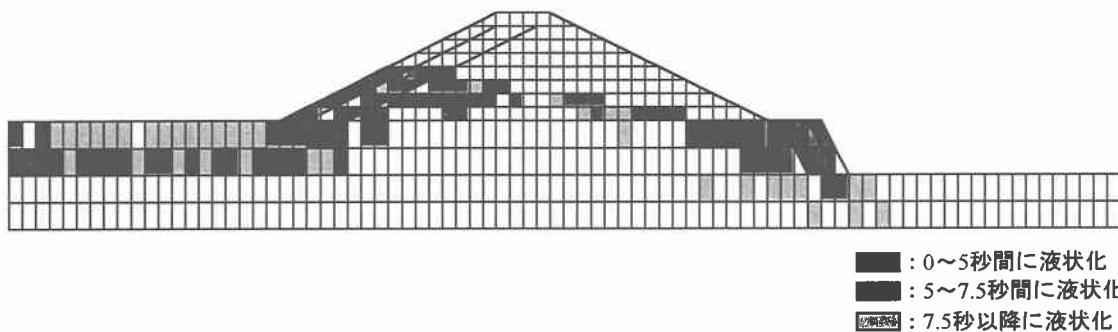
図-6.3.5 液状化領域の時間的変化

液状化領域の時間的な変化を図-6.3.5に示す。解析開始後4~5秒の間に300gal程度の入力があり、これにより前法の飽和領域および後法の法尻部分にまず液状化が発生する。7秒付近の最大振幅の入力により液状化領域が広がっていくとともに、池敷部分で液状化が発生している。その後の入力により液状化範囲は広がっていき、解析終了時点では堤体の下部の液状化領域がほぼ平面的につながっている。

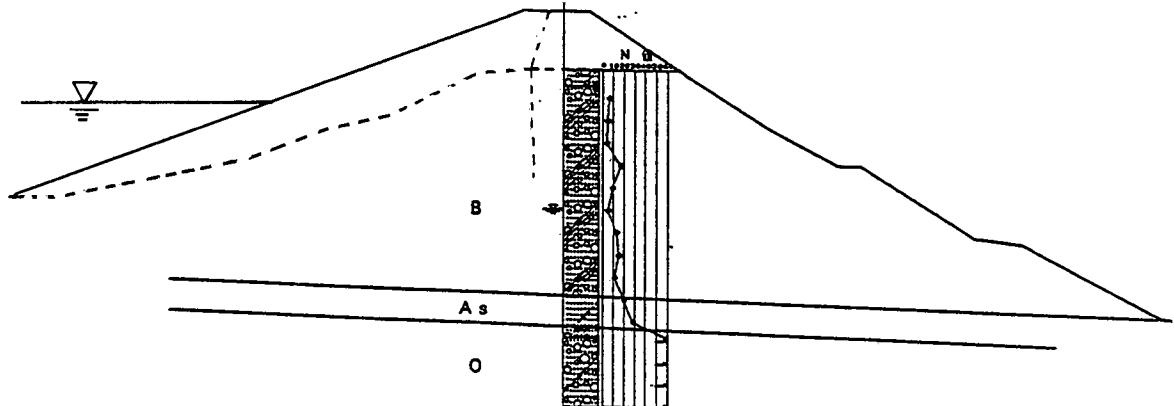
図-6.3.9 菅田谷の被災状況

菅田谷池は兵庫県小野市の南東部の標高90mの丘陵地に築造された堤長L=98m、堤高H=12.0mの均一型アースダムである。地震時に水位は半分程度あり、堤長のほぼ全長にわたって前法面がすべり崩壊し、頂部には約4mの段差が生じた。図-6.3.9に菅田谷池の被災状況（図中点線）を示す。

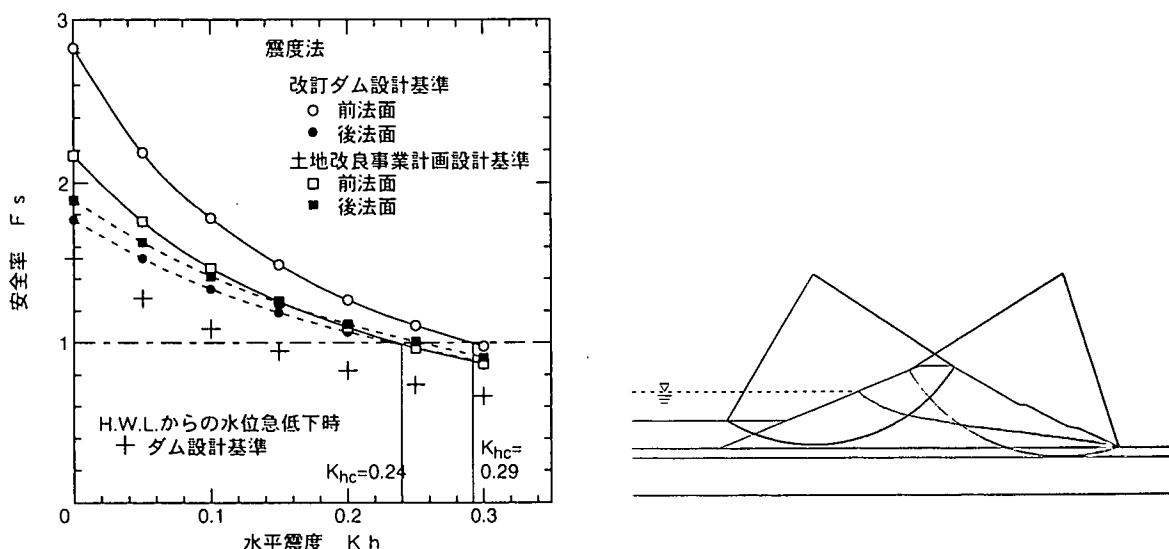
図-6.3.11 安全率と水平震度の関係

なお、図中の+で示す点は、H.W.L.から水位が急低下した場合のダム設計基準における前法面の F_s と k_h の関係を示している。この限界水平震度は $k_{hc}=0.13$ で図中の定水位時のダム基準の $k_{hc}(0.29)$ の約 1/2 であり、ダム設計基準において、水位急低下時に水平震度を 50%として設計されることと対応している。基準に従えば $k_h=0.26$ まで安定を保つことになるが、実際は $k_h=0.2$ 程度で崩壊している。このことから、締固めが不十分で過剰間隙水圧の上昇が懸念される堤体では、水位急低下時に 100%の水平震度を加えて安定性をチェックすることも一法と考えられる。

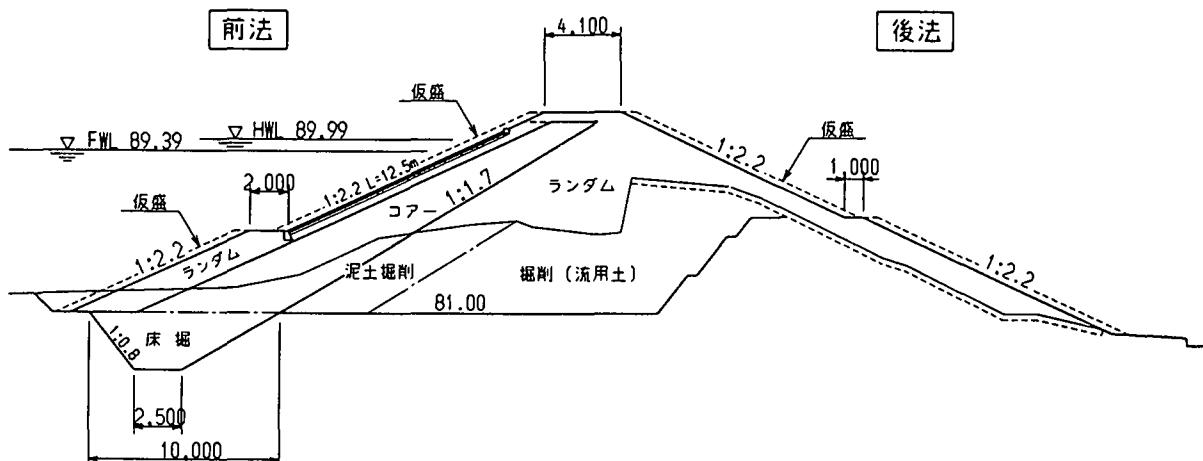
図-6.4.1 井出の尻池 復旧概要

地震による急激な垂直・水平震動により、ため池の基礎地盤にある砂層が液状化したものと考えられ、堤体には全長にわたって、いたるところに縦断亀裂が発生し、堤体中央部全体が陥没、崩壊した。また、池敷内においても液状化による噴砂現象がみられ、ため池の下にある町道のさらに下流にある水田にも液状化による噴砂現象があり、水田の畦畔が崩壊した。なお地震時、このため池には貯水量がほとんどなく、決壊による二次災害の危険はなかった。

本ため池の復旧に先立ち、崩壊した堤体の基礎地盤をボーリング調査したところ、全体的に砂層で、しかも地下水位が高い状況であった。このため復旧においては、砂層の基礎地盤 5.0m をセメント ($144\text{kg}/\text{m}^3$) の機械攪拌により改良した。堤体は、そのほとんどを掘削取り除いてランダム材に再利用し、新土による前刃金工法で復旧した。石張りタイプであった洪水吐は、被災がなかったが、堤体復旧に影響する範囲を取り壊し、コンクリートで復旧した。また、堤体右岸側にある取水施設は亀裂が底樋まで達しているため、ヒューム管 $\phi 200\text{mm}$ をコンクリート巻立てにより復旧した。

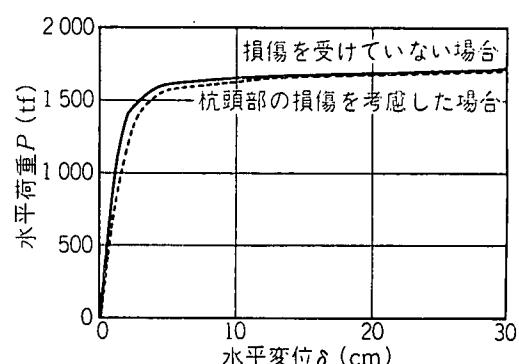
図-7.2.8 基礎全体の水平荷重～水平変位曲線

すなわち、フーチング下面から2.8mの位置において杭体を切断して試験杭とし、隣接する杭を反力体として水平力を載荷した。載荷は一方向多段階載荷とし、杭頭部での降伏曲げモーメントの計算値の約60%まで載荷した。水平荷重と載荷位置での水平変位の関係を図-7.2.7に示す。図中には杭頭部が健全である場合での剛性の計算値を示している。被災杭の曲げ剛性は、若干低下していることがわかる。図-7.2.8には、杭頭部が健全な基礎と損傷した基礎との荷重水平変位計算結果を示している。損傷した基礎については、載荷試験から得られたデータを用いて計算条件を定めた。図-7.2.8によれば、この程度の損傷では杭基礎全体系での耐荷力には影響はあまりみられない。したがって、本基礎は十分再利用可能であると考えられた。

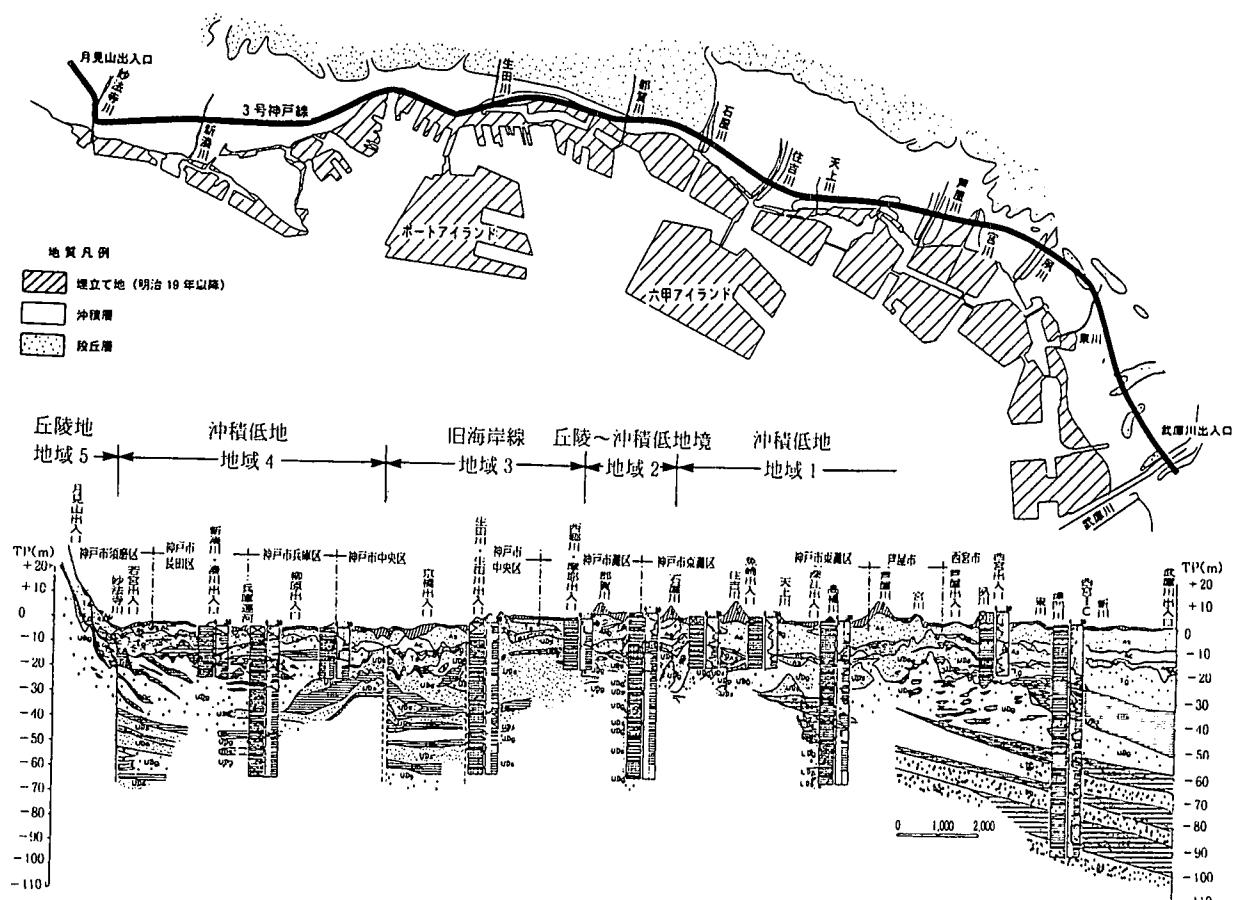
図-7.2.9 3号神戸線の地質構成

杭調査は柳原～若宮間が直接基礎のため実施されていないが、その他の地域では密度の差はあるものほぼ全域で実施されている。そこで、図-7.2.9に示すように対象範囲を地質的に5地域に区分し、杭頭から10m以浅における各調査杭のひび割れ数に着目し、地域ごとの平均クラック本数を整理した。結果を図-7.2.10に示す。地域1と3は地域2、4、5に比べると平均本数が多いことが分かる。ヘヤークラック(1mm未満)を除いた平均ひび割れ本数も示したが、地域2では1mm以上のひび割れが比較的多く、これに対して地域4はすべてヘヤークラックからなり、地域によりひび割れ幅の分布に違いが認められる。

の損傷としては、曲げモードが支配的と考えられる。クラックの深度方向の分布は、地域により若干違ったが、地域2と地域3は杭頭から2m以浅に集中しているのに対し、地域1では深度方向に徐々に減少する傾向が、さらに、地域4と地域5は杭上部が中心であるが8~12mにもヘヤークラックの分布が一部認められた。しかし、いずれの地域も、1mm以上のひび割れの大部分は杭頭から2m以浅に集中している。

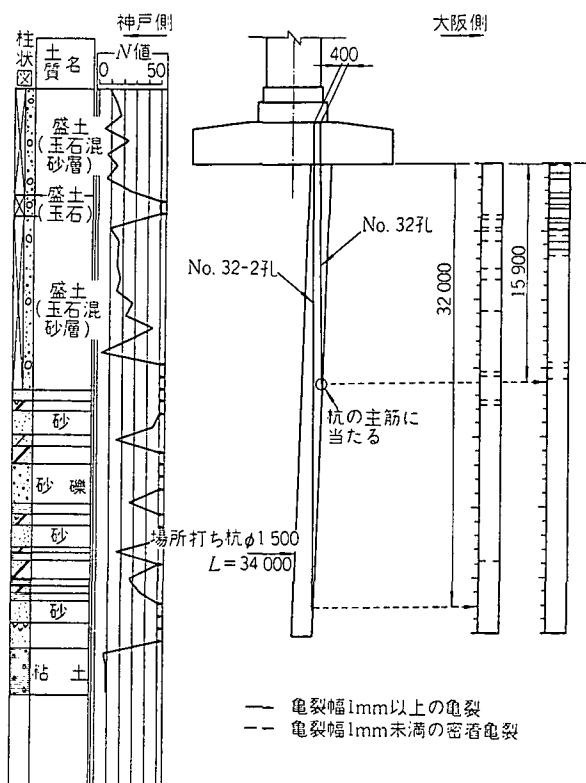
図-7.2.13 護岸近傍橋脚基礎の間接目視結果

図-7.2.13は最も大きく基礎が移動した護岸近傍の基礎における間接目視調査の結果を示している。1本目は杭中心で実施したが、杭頭部付近から埋立境界層付近まで肉眼でもはっきりわかるクラックが数本観察された。その後約16m付近で鉄筋に当たり杭の変形が確認された。そのため40cm離して2本目を実施したところ、今度は杭全体にわたって多数の密着クラックが確認された。このことから、変形の残っている杭基礎では、圧縮側と引張り側ではクラックの大きさは異なっており、杭全体の評価を行うには、杭径1,500mmに対してわずか66mm径のボアホール1本の観察結果だけではなく、クラックの分布状況や他の調査結果など総合的に判断する必要があることがわかった。図-7.2.14は埋立地内陸部の基礎における間接目視調査の結果である。埋立地の一般的な基礎でも、クラックは杭頭部に加えて埋立地層内や沖積層との境界付近にも発生していることがわかった。しかしながら、護岸近傍の基礎と比較して杭頭部を除き発生密度は少なく、損傷の程度は軽かった。このような基礎のうち代表的な杭について、3号神戸線と同様な水平載荷試験を実施したところ、十分な耐荷力を有していることが確認できた⁴⁾。

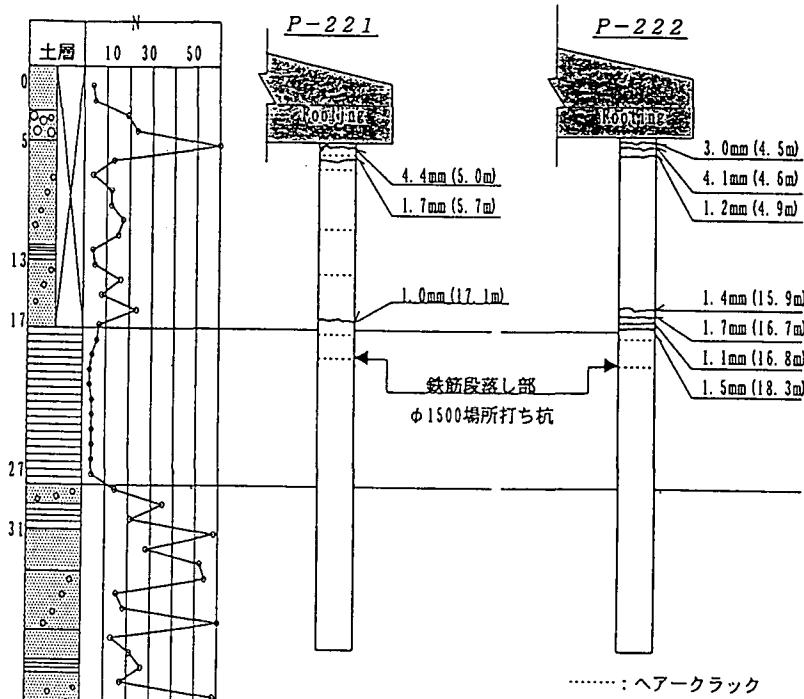
図-7.2.26 ポートアイランド場所打ち杭調査結果

事故にいたらなかった。しかし島内を運行中のポートライナーの車両被害は軽微であったが、「震度7の帶」に当たる市街地を運行中の六甲ライナーは甚大な被害を受け、乗客にも怪我人が出た。両線についていえることであるが、旧市街地の区間は上部工、下部工とも大きく被災したが、島内の被害は軽微であった。特に六甲ライナーの島内被害は、岸壁部を除いてほとんど認められなかった。両線の基礎構造形式を地区別に分類したのが表-7.2.3である。ポートライナーの直接基礎のうち、16基は新港第4突堤内の旧護岸捨石上に築造されたもので、ハーバーハイウェイで述べたと同様の原因で橋脚が大きく西側に傾斜した。傾斜角の最大値は4度に達し、余震によりさらに変形が進行する状況にあったので、当該部分の上部工は海上クレーンですべて撤去した。復旧はハーバーハイウェイと同様、場所打ち杭による杭基礎とした。市街地の場所打ち杭の全てと、井筒2基にも亀裂が生じていることが、BHTVおよびSIT調査で判明した。杭径は1,000mmで杭長は8~14mと比較的短く、有限長の杭として設計されているの鉄筋の段落としはない。このような市街地の杭に対しても、杭頭部だけではなく杭深部においても亀裂が生じていた。杭深部の亀裂は地表面から8~10mにあり、砂質シルトまたは砂混じり粘土の軟弱層と対応していた。ポートアイランド内はほとんどが鋼管杭基礎であり掘削調査の結果、フーチング・杭共に健全であったが、地下埋設物の関係から場所打ち杭を採用した2基は、いずれも杭に亀裂が生じていた。図-7.2.26に地層との関連を示す。

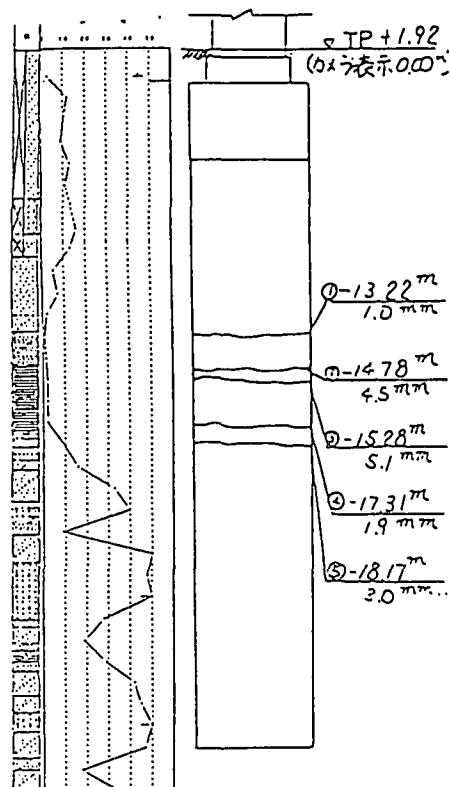
図-7.2.27 P-77RC 井筒 BHTV 調査例

これは地表面からの深さであり、井筒としてはほぼ中間に位置しており東部の亀裂は無かった。また亀裂発生の中間部は沖積粘土層が存在するN値の小さい軟弱層と対応している。図-7.2.27に調査の例を掲げる。復旧は損傷を受けた基礎に対しては杭基礎で復旧し、復旧基礎も含めてすべての基礎に対して機械搅拌工法および薬液注入工法の併用による地盤改良を施工した。

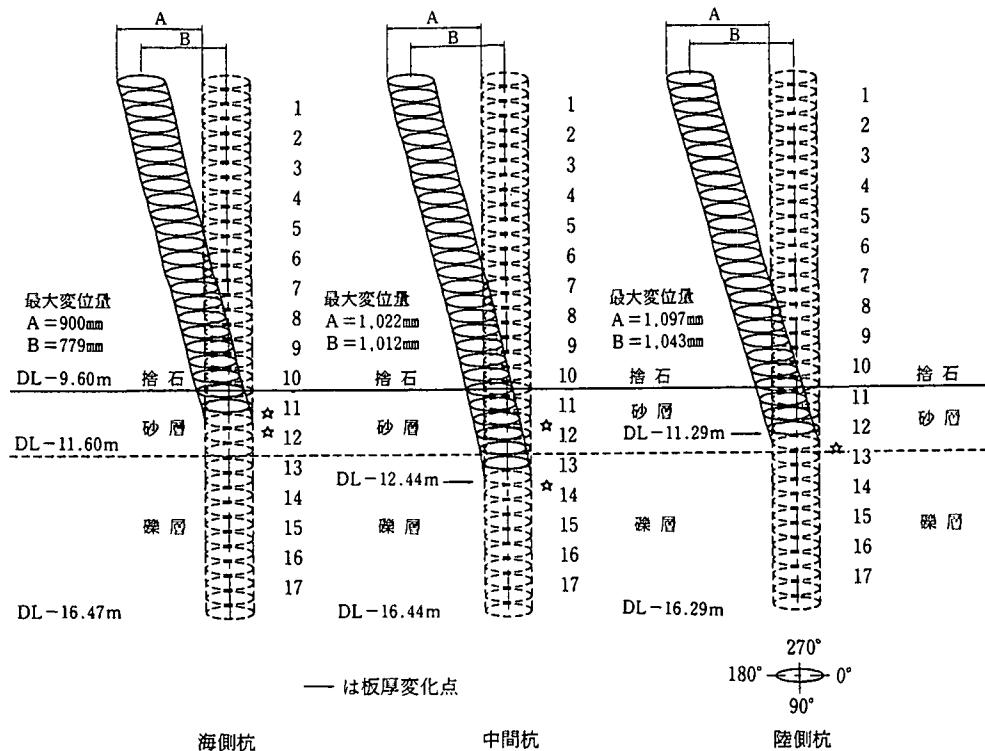
図-7.2.33 引き抜いた鋼管杭の形状測定結果

図-7.2.33は、引き抜いた鋼管杭の形状測定結果である。杭の曲がり量の測定は、杭頭部の座屈位置の下で鋼管杭を切断し、バイプロハンマによって引き抜いた後に陸上で実施した。杭の中央部の座屈位置は、沖積砂層付近であるが、陸側杭より海側杭の方が浅い位置で座屈している。地中部の座屈形状は凹型となつており、杭頭部や板厚変化点の座屈が凸型であったこととは対照的である。

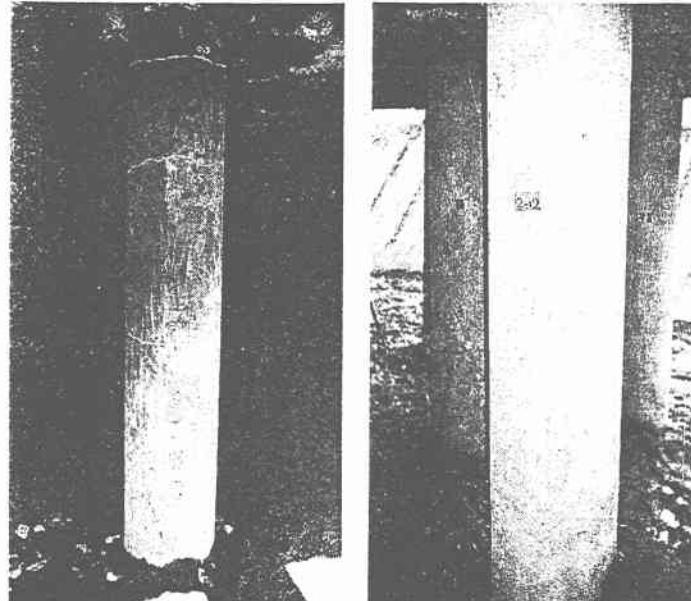
写真-7.2.8 PC杭の代表的なひび割れ状況

調査区間全体に発生
(No.2タック 杭No.50)

杭頭部のみに発生
(No.2タック 杭No.12)

PC杭はひび割れが発生しているものの破壊しているものは存在しなかったことから、地震時に作用した荷重は図-7.2.51に示すインタラクションカーブの斜線で示したひび割れ範囲であったと推定される。この斜線部に入る荷重を与える水平震度を算出すると $K_h=0.35\sim 0.53$ となり、この程度の水平震度が地震時に基礎へ作用したものと考えられる。これは近傍のポートアイランドの地表面水平最大加速度が341galであったこととほぼ整合している。

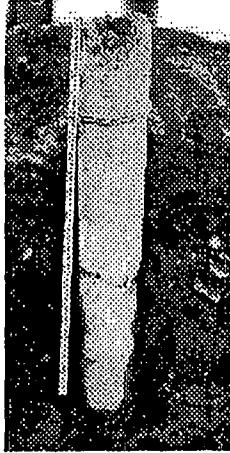
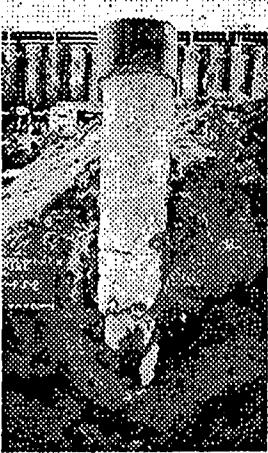
表-7.2.11 杭破壊状況

<ul style="list-style-type: none"> 杭体直角に貫通ひび割れで、ひび割れ幅は小さい。 水平に切断されたようであり、破断面は比較的単純。 切断箇所は杭径Dから3Dの間隔で複数見られる。 貫通ひび割れの内の1本にPC鋼線の切断が見られる。 発生深度：杭頭-3.0±0.5m 	<ul style="list-style-type: none"> 貫通ひび割れの杭周囲が圧縮破壊している。 破壊部から上は傾斜しているものもある。 PC鋼線は引張り破断していた。 破壊部の上下に水平な貫通ひび割れの生じた杭もある。 PC鋼線に沿う縦のひび割れの生じた杭もある。 発生深度：杭頭-3.0±0.5m 	<ul style="list-style-type: none"> 水平の貫通ひび割れが大きく開き、PC鋼線の切断や付着の破壊が見られる。 水平破面と斜め交差して上下に貫くひび割れがある。 破壊部付近ではPC鋼線に沿う縦のひび割れもある。 ひび割れが集中した部位では杭体が粉砕されている。 発生深度：杭頭-3.0±0.5m
