## 7. 基礎構造物の被害・メカニズム分析及び復旧・復興

### 7.1 被害概要と特徴

#### 7.1.1 土木構造物基礎の被害の特徴

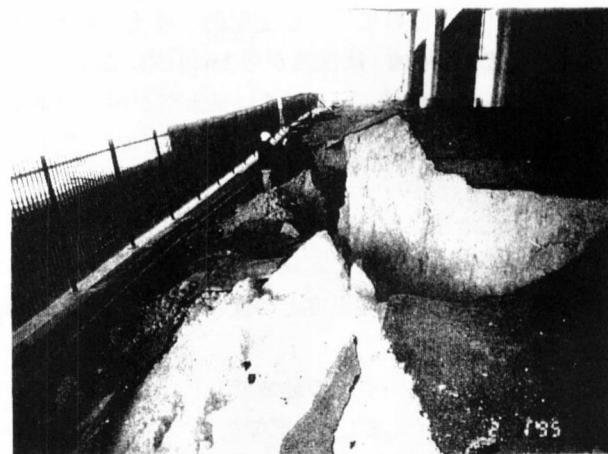
写真-7.2.3 護岸付近の状況 (海 P134)

直接目視調査は、特に移動量の大きかった4基の基礎について1次調査として実施した。写真-7.2.3に海P134の事例を示す。観測された残留変位が大きいわりにはコンクリートの剥離や鉄筋の露出といった大きな損傷は発見されなかった。これは後に示す非破壊調査や間接目視調査の結果で明らかとなったように、杭全体が変形することにより、クラックが杭中間部付近に至る広い範囲に分散したことと関係があるものと考えられる。その後5号湾岸線については、地下水位が高く基礎も大きいため、止水のための土留め工事が大規模となり、2基追加したのみで残りはすべて非破壊調査および間接目視調査によった。非破壊調査結果と間接目視調査結果との比較により、クラックの密集した個所については非破壊調査では1つとして数える傾向はあるものの、ほぼ損傷位置を示していることがわかった<sup>2)</sup>。また調査が簡便で容易なことから、同一の基礎に対して複数の調査が可能であり、当然杭先端までの情報を現場で得ることができ、杭全体の健全度を評価することができる。しかしながら弾性波はひとつ大きなひび割れを通過すると大きくエネルギーが減衰してしまうことから、複数のひび割れがあると、その程度、すなわち開口幅を評価することは不可能である。このようなことから、被災していることが明らかとなった基礎について、その補修方法を決定するうえでは、間接目視調査によらざるをえなかった。図-7.2.12は、南芦屋浜における基礎の移動量と非破壊調査の結果を合わせて示したものである。ここで基礎の移動量は、震災前後の基礎の中心座標の絶対移動ベクトル量から、断層運動による基礎の動きと考えられるベクトル量を控除して補正したものである。また非破壊調査の結果は、深度方向の平均クラック発生密度を求めセンター図で示したものである。クラックの発生程度は移動量との相関が認められ、また、一般的な基礎についても埋立層全体にクラックの入っていることがわかる。しかしこれらのクラックは、間接目視の調査結果との比較で密着しているものも含んでいることが

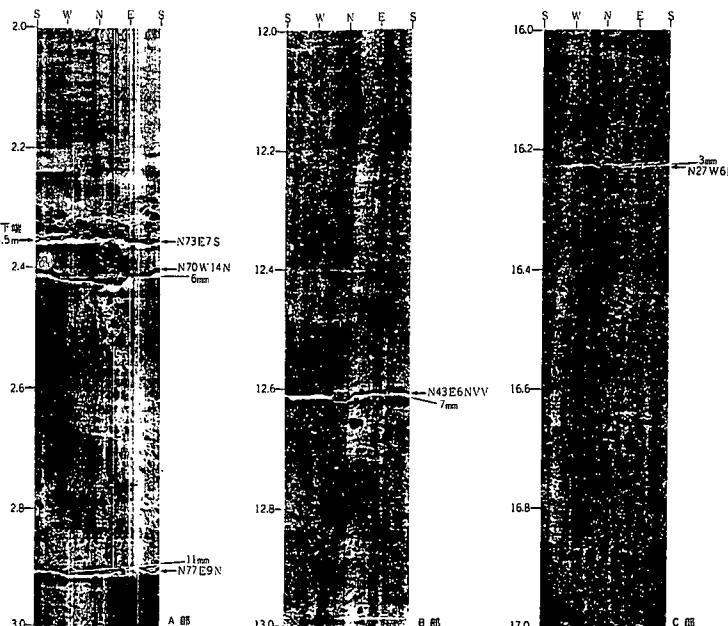
裂が発生しているのが分かる。特に、鉄筋段落し部と地層変化部が一致または近接している場合はほとんど鉄筋段落し部で亀裂の発生が見られた。亀裂面の水平面に対する傾きは、杭頭部の亀裂に対しては平均17度（標準偏差10.9度×杭深部では平均10.6度（標準偏差7度）となっており、杭深部の亀裂面のほうが水平面に近く、またばらつきも小さい状態で生じていた。写真-7.2.6は図-7.2.19の調査で得られたBHTV画像であり、連続展開画像の亀裂部分だけを取り出したものである。これら被災した基礎の地盤との関係および今後の杭復旧設計に資するため、動的解析を行った。動的解析は橋脚-基礎連成系のモデルに対する、液状化を考慮した有効応力法による2次元非線型解析であり、入力地震波はポートアイランドのGL-83mで観測された加速度を境界波入力した（図-7.2.20参照）。解析結果から、埋立層の（Bk1）は完全に液状化し、沖積砂層（As）も同様の液状化が生じる。液状化は主要動が始まって2~3秒後に起こり、この状態に達した後の杭各部の最大曲げモーメントとせん断力を図-7.2.21、図-7.2.22に示す。図の網掛け部分は、軸力に応じた変形性能より算出した終局曲げ耐力およびせん断耐力を表し、破線は変形法で杭設計をした鉄筋量に相当する耐力を示している。図を見ると、最大曲げモーメントは杭頭で生じているが、Ac・As層でも曲げモーメントは杭頭での70%程度を生じ、また、せん断力はAs層で最大になっている。杭被災調査および解析結果より、以下のことが結論づけられる。

写真-7.2.6 BHTV画像

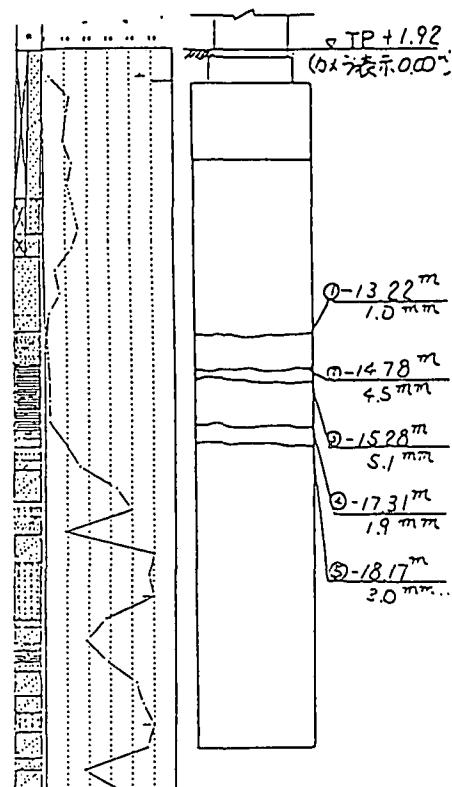
図-7.2.27 P-77RC 井筒 BHTV 調査例

の中には六甲ライナーの基礎が12基あり、その全てがRC井筒基礎である。これは高密度に利用されている東部第2工区内に築造する基礎形式として選定されたものであり、しかも橋脚は鋼製の高橋脚となっている(表-7.2.4参照)ので、周辺地盤の液状化とともに橋軸直角方向への変位が大きく出た。基礎の調査は先ずSIT調査を行い、その結果、5基礎のうち2基礎に亀裂の存在が予想されたので、12基礎全でについてBHTV調査を行った。その結果が表-7.2.4であり、亀裂の生じていた5基礎のうち、4基礎までが井筒径4.5m、他の1基は5.5mと、橋脚長・径比が小さく、常時偏心の大きい基礎であった。また亀裂の生じていた基礎の橋脚の平均傾斜角は0.33度に対して、そうでない基礎の橋脚の傾斜角は0.17度と約半分であった。井筒の亀裂発生個所は表中に範囲として示しているが、

これは地表面からの深さであり、井筒としてはほぼ中間に位置しており東部の亀裂は無かった。また亀裂発生の中間部は沖積粘土層が存在するN値の小さい軟弱層と対応している。図-7.2.27に調査の例を掲げる。復旧は損傷を受けた基礎に対しては杭基礎で復旧し、復旧基礎も含めてすべての基礎に対して機械搅拌工法および薬液注入工法の併用による地盤改良を施工した。

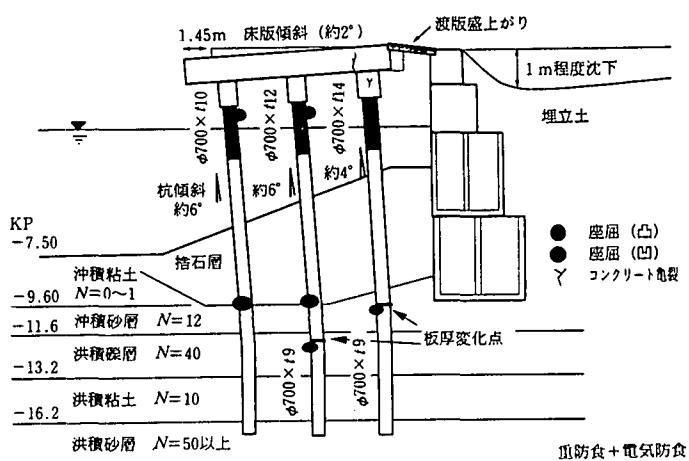
T 桟橋の被災直後の調査では、岸壁法線が 1.5m 程度せり出し、鋼管杭頭部に座屈が認められた。桟橋の改修工事において、被災部分の撤去・復旧が実施され、以下に復旧工事にあわせて行われた被災状況の調査結果について述べる。桟橋のせり出し量を図-7.2.31 に示す。桟橋は水平

図-7.2.28 T 桟橋の断面構成および被災状況

方向に最大1.7m変位している。桟橋断面の変形状況は図-7.2.28に示したとおりである。この図は、延長200mの桟橋の中で中央部に近い第8ブロックについて行った詳細な調査の結果をとりまとめたものである。

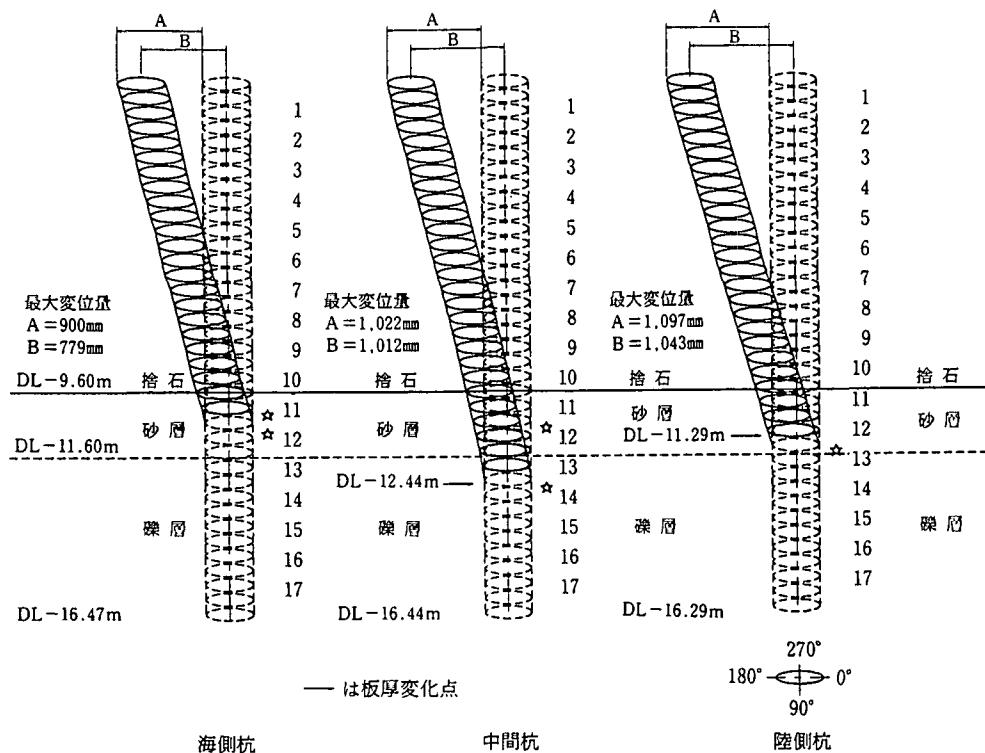
図-7.2.33 引き抜いた鋼管杭の形状測定結果

図-7.2.33は、引き抜いた鋼管杭の形状測定結果である。杭の曲がり量の測定は、杭頭部の座屈位置の下で鋼管杭を切断し、バイプロハンマによって引き抜いた後に陸上で実施した。杭の中央部の座屈位置は、沖積砂層付近であるが、陸側杭より海側杭の方が浅い位置で座屈している。地中部の座屈形状は凹型となつており、杭頭部や板厚変化点の座屈が凸型であったこととは対照的である。

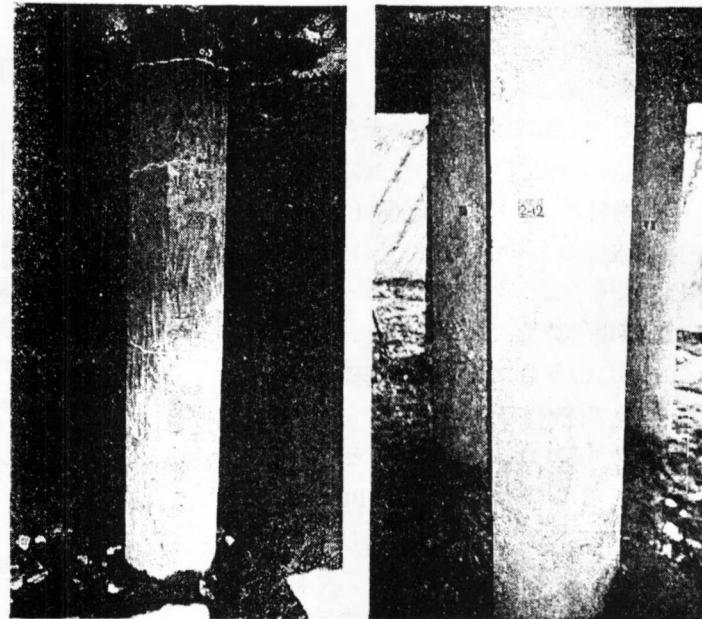
写真-7.2.8 PC杭の代表的なひび割れ状況

基礎杭については、地震後直ちに緊急の外観調査を実施した。調査は2つのタンク基礎外周部を深さ2m（一部最大4m）掘削し、最外周部および2列目の杭全数（各タンク60本）について実施した。その結果、ほとんどの杭にひび割れが見られ、ひび割れ幅は0.1~2.0mm程度で30~50cmピッチに発生していた。代表的なひび割れ状況を写真-7.2.8に示す。ひび割れは大別して、杭頭部に発生しているものと杭頭より2mの範囲全体（調査範囲全体）に発生しているものに分けられ、さらに杭頭部は水平ひび割れが主体のものと、水平ひび割れと部分的な縦ひび割れが混在する複合ひび割れに分類できた。ひび割れ状況の分類を図-7.2.50に示す。

調査区間全体に発生  
(No.2タンク 杭No.50)

杭頭部のみに発生  
(No.2タンク 杭No.12)

基礎杭に発生したひび割れについては、補強とPC鋼線の防錆対策から補修を実施することとし、ひび割れの小さなものはエポキシ樹脂注入、ひび割れの大きなものはエポキシ樹脂注入+炭素繊維シート巻き付け(2層巻き)とした。炭素繊維シート巻き付け工法は基礎スラブ下での作業性の良さ、安全性等から採用した。

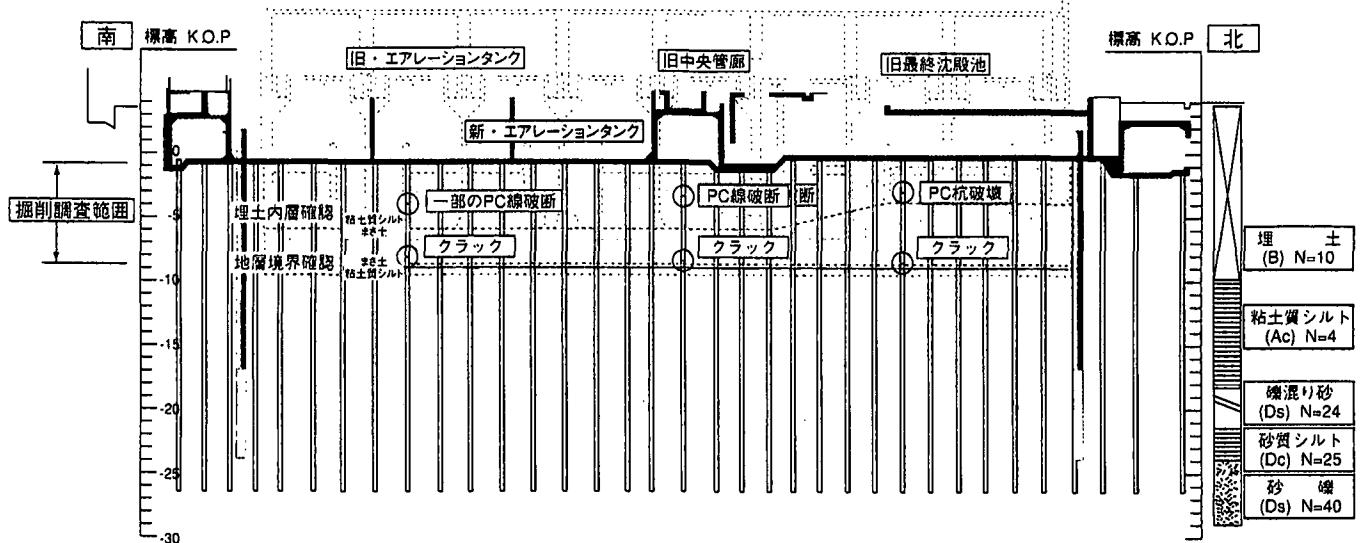
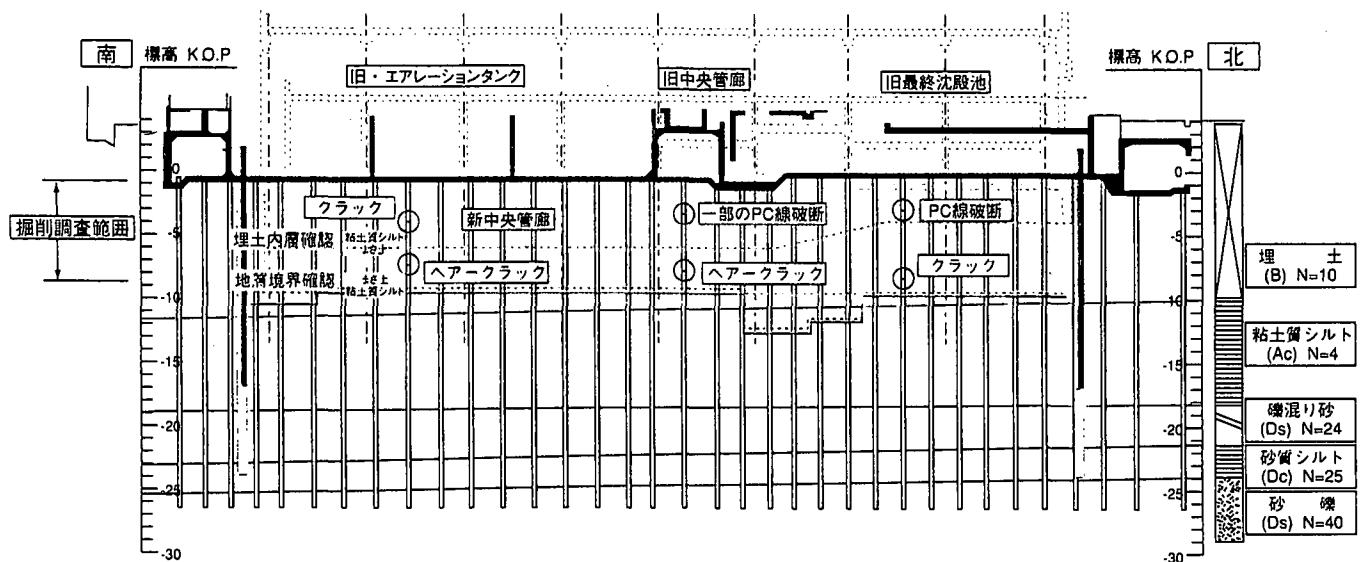
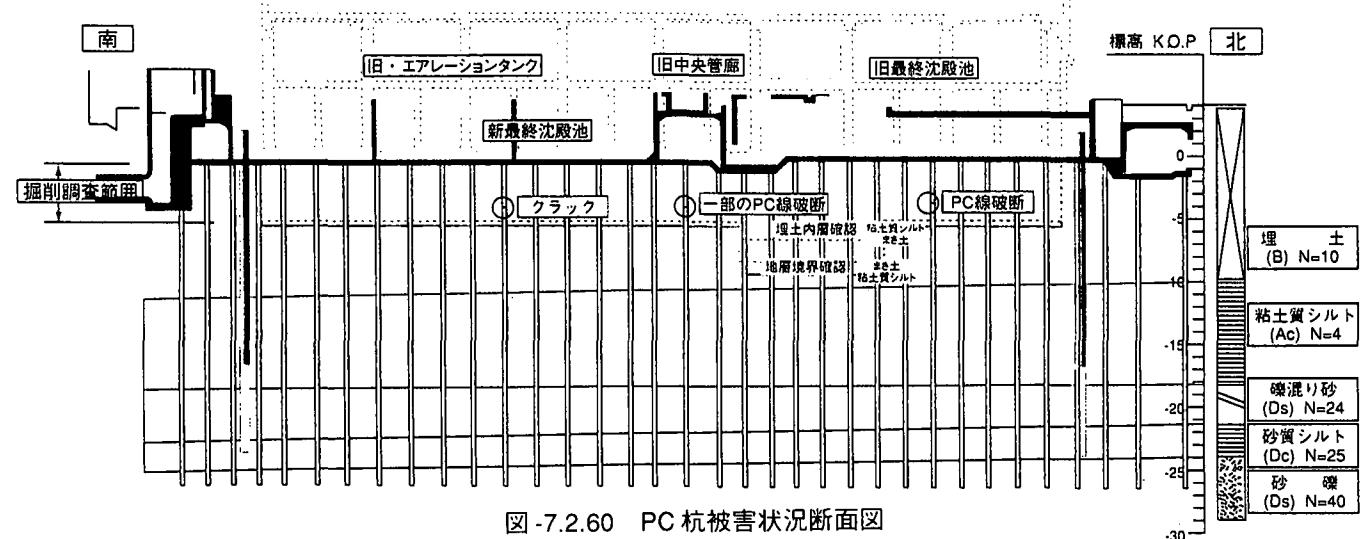
図-7.2.60 PC杭被害状況断面図

代表的な3断面の杭損傷状況を図-7.2.60に示す。また調査杭56本の調査結果の集計を表-7.2.10に示す。

杭上・下部ともに全ての調査杭でクラックが発生している。また、調査杭56本のうち70%にあたる39本の杭にPC鋼線切断または杭体破壊が認められ、杭の支持機能を失っている。このクラックは杭体が顕著に破壊した西北部を除くと、
