フーチング基礎の耐震性能検討と補強事例

兵庫県南部地震において、フーチング上面に放射線状に発生したひび割れが縁端に伸びた損傷フーチングが数基発見された。道路橋示方書による照査が実施されたが、その明確な損傷原因は見い出せなかった。そこで、損傷フーチングをプロトタイプとした1/2スケールの橋脚・フーチング・杭を一体化した単調載荷実験を実施した。その結果、フーチングは上面より生じる放射状のひび割れが終局挙動を支配し、通常の曲げおよびせん断損傷とは異なる損傷モードであることが明らかとなった。

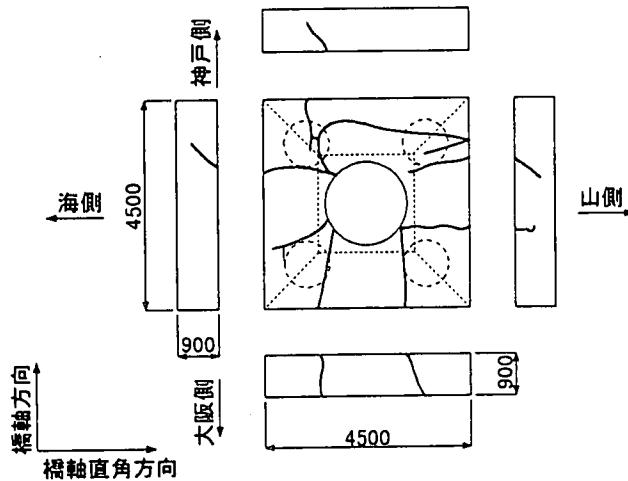
図-2 フーチング損傷状況

損傷状況は図-2に示すようにフーチング上面ひび割れのうち数本は柱基部より放射線状にフーチング縁端に伸びていた（平均ひび割れ幅7mm）。また、フーチング側面では上面より発生したひび割れがフーチング厚の下面より1/2の範囲まで進行しており、上面鉄筋の一部は降伏していると推定されるものの残留変形が認められなかつたので、Cランクと判定した。なお、柱部およびフーチング下面には顕著なひび割れは認められなかつた。

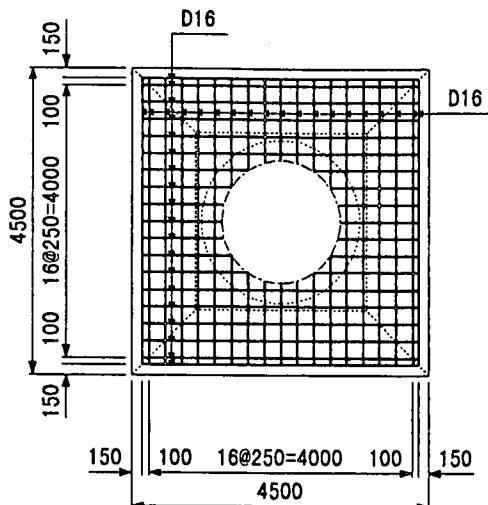
図-3 補強一般図

応力照査の結果、被災後のフーチング下側鉄筋が降伏応力を超過する可能性があるため、フーチングの補強を行うこととした。補強方法については、以下の理由によりフーチング上面増厚による方法を採用した。

図-3に補強図を示すが、ひび割れ補修および増

厚コンクリートの新旧一体化をより確実にするため、フーチング側面には鋼板接着を併用した。施工手順を以下に示す。

- ①ひび割れ補修としてセメント系注入材をひび割れ部に無圧入充填した。
- ②フーチング上面に後施工アンカーD16を15φ埋め込み、これに結束する形で上面鉄筋を組み立てた。
- ③先付けしておいた12mmの鋼板を型枠変わりにしてコンクリート打設を行い、硬化養生後、鋼板にエボキシ樹脂注入を行って、一体化を図った。

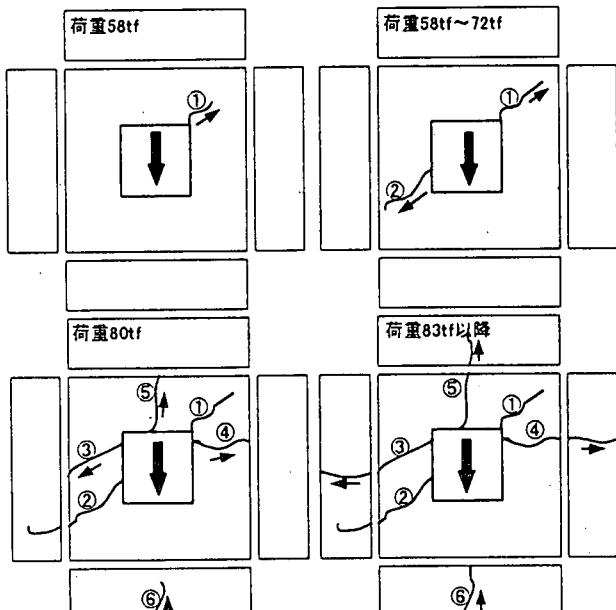
図-5 ひび割れ進展状況

①載荷荷重58tfで柱フーチング接合部隅角付近に発生したひび割れが、フーチング上面から側面に進展した。その後、荷重106tf、変位 $2.2\delta_y$ で最大荷重に達したが、ひび割れが三方向にほぼ貫通するとともに、上面鉄筋もほぼ全面に渡り降伏ひずみに達した。②上記試験体は最大荷重に達した後、荷重が徐々に減少し、 $7\delta_y$ で降伏荷重に低下したが、じん性率7程度の変形性能に富んだ損傷となった。このように変形性能に富んだ要因としては、フーチング内の柱主鉄筋や上下面の鉄筋がひび割れの進展を拘束し、徐々にひび割れが進展していくためと考えられる。
