## ▲ 神戸市営地下鉄の震災復旧

正会員 神戸市交通局高速鉄道技術部計画課長 佐保 千載 Sensai SAMATA

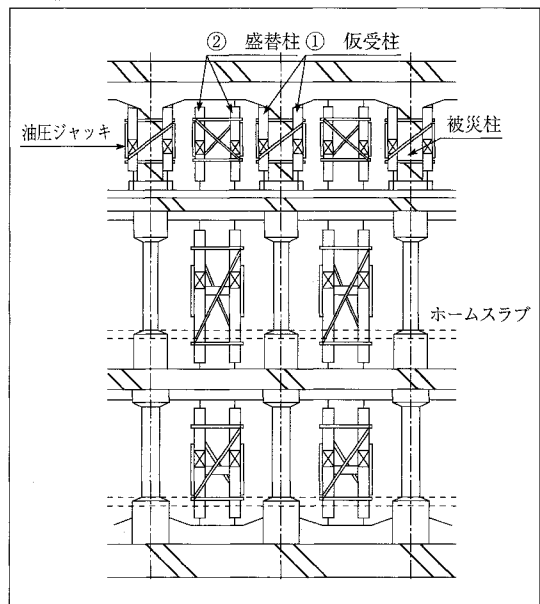
図-2 仮受柱一般図

しかしながら電車が走行するための物理的施設すなわち道床、軌道、架線には被害がなく、側壁・床版の被害は軽微であった。そのため、被害の増大防止と本復旧のための仮設として「中柱の仮支え」を施工した上で列車運行を再開し、並行して復旧工事を行うこととした(図-2)。

被災後1カ月間でH型鋼による仮支えと、仮支えを必要としない被災柱にはエポキシ樹脂の注入を完了し、2月16日に列車運行を再開した。すでに震災の翌日1月18日に開通していた西神中央～板宿間および北神急行新神戸～谷上間をつなぎ地下鉄Uラインが復活した。

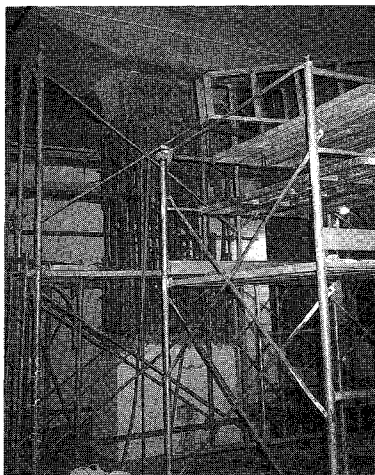
写真-1 上沢駅、B1階、柱番号235。

ランクⅠおよびⅡはコンクリートが斜め剪断破壊を受けるとともに鉄筋にまで変状が見られるもので、鉄筋の変状（芯のずれ）度合いが直径の3倍を越えるものをランクⅠとした。その本数はわずかに18本、ランクⅡは44本であった。

ランクⅠ 破壊部のコンクリートおよび鉄筋を除去し、新しい鉄筋で修復中

また復旧工程において破壊部のコンクリートはブレーカにより除去し、可能なかぎり帯鉄筋増強（D13 @125）を実施した。またランクⅠの鉄筋損傷部についてはその鉄筋を切断し、スリーブによる機械継手を用いて同径同種の鉄筋で修復した（図-3、写真-1、2）。

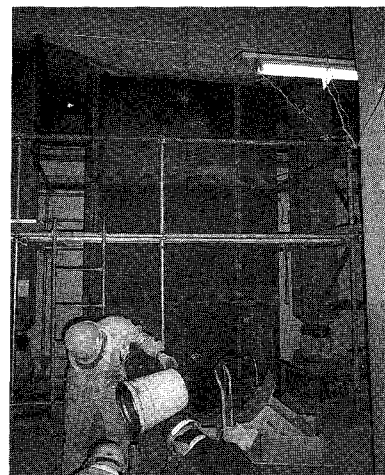
写真-2 上沢駅、B1階、柱番号235。

ランクⅠ 破壊部のコンクリートおよび鉄筋を除去し、新しい鉄筋で修復、コンクリート打替え、H鋼補強、鋼板巻き完了
