# 阪神・淡路大震災 第二次報告会開催される

The Second Report Meeting on the Hanshin-Awaji Earthquake

第三次および第四次土木学会・阪神・淡路大震災震災調査団

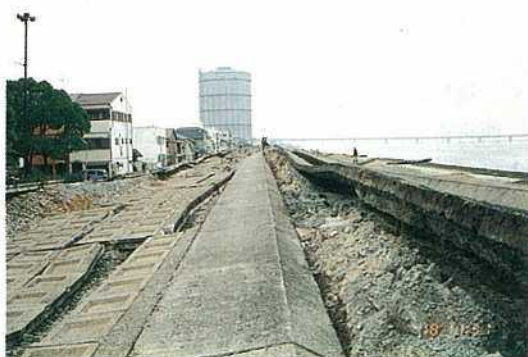
最も堤防被害の大きかった西島地区では、盛土からなる堤体は液状化と堤体内土砂の側方流動(写真-1)によって大規模な崩壊、沈下が生じた。高潮氾濫防止のため高さ1.6mのコンクリート製のバラベットの盛土上に設置されており、盛土の崩壊によってこのバラベットの側面が大破した。震災前のバラベットの高さはOP+8.1mであったが崩

写真-1 崩壊・大破した淀川堤防（西島地区）

壊によって最大で3mの沈下が生じ、有効堤防高さがOP+3.5mとなった。応急復旧期間中の淀川の満潮位はOP+1.7mであったために、ゼロメートル地帯に発達した大阪市内への海水の侵入を回避することができた。

て河川水や海水が堤内地へ侵入することを防ぐことにある。一般に河口付近は、地盤条件によっては地盤の液状化が生じやすく、堤防の被災の可能性が高い。堤防が被害を受けても洪水や高潮に対しては、来襲前に緊急復旧を行えば、洪水、高潮に対する堤防の機能は確保可能であると考えてよい。しかし、堤防の壊滅的被害によって機能を失い、河川水、海水が市街地に流入するようなことは絶対に避けなければならないことである。このためには、破壊しても満潮位よりも高いある程度の堤防高さが残留、確保されることが不可欠である。地震外力、地盤条件、潮位等を十分考慮に入れ、危機的状況においても機能を確保できるような堤防の設計法が検討されなければならない。

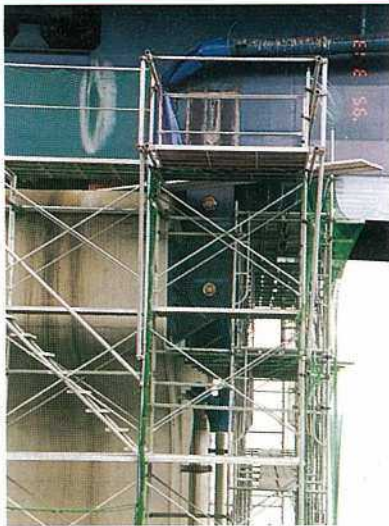
写真-2 第2摩耶大橋における落下防止装置

いた。耐震連結が構造物の被害をより大きくした可能性もあるが、これは上部構造が連結していることを前提とした設計法をとることで解決できると考えられる。橋台と上部桁を連結する落下防止工は効果があると考えられるので、今後の採用の検討が期待される（写真-2）。

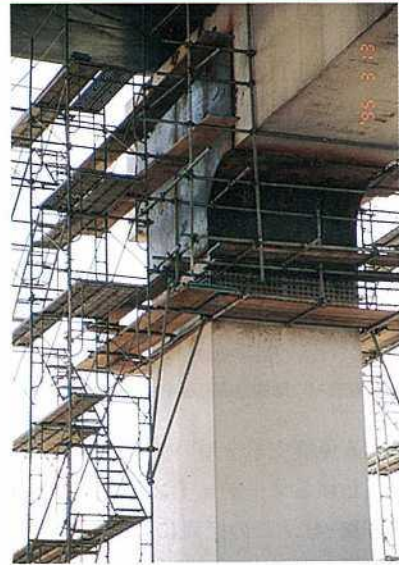
写真-3 脆性破壊による亀裂の復旧

亀裂の入ったもの、局部座屈したものなどの被害が生じている。局部座屈による耐荷力が低下したものは縦リブ補剛材を溶接し補強している。ハーバーハイウェイの摩耶埠頭近くにあるラーメン橋脚では脆性破壊による亀裂が生じたが、この部分には補強板をあて周囲を溶接することで復旧している（写真-3）。鋼製橋脚の場合は概して復旧が早い特徴があると考えられる。

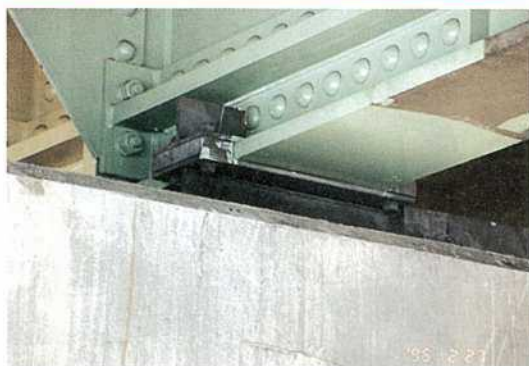
写真-4 阪神池田線豊中付近の免震支承

ゴムによる免震支承を用いてより耐震性能を向上させたいわゆるノージョイント工法が実施されていた(写真-4)。この区間には全く異常が認められず、効果があったものと考えられる。ただし、桁の端部が橋台に衝突した形跡があり、水平変位は相当大きかったものと推定される。今後、大きな変位に対する対策、地震時における破断強度の保証、耐久性の確保など今後の検討が期待される。

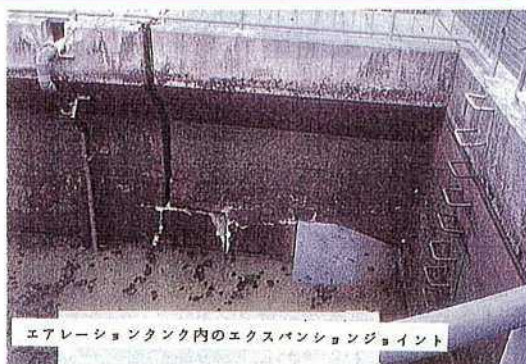
被災地区に存在する43の下水道終末処理場のうち被害が報告されているのは8処理場であった(建設省調査結果)が、神戸市東灘処理場が最もひどい被害を受けている。東灘処理場では運河に面した擁壁の大きな移動や沈下が起き、それに伴い施設に大きな影響を受け、場内の導水渠、最初沈澱池に入る地点での接続部、処理施設のエキスパンションジョイント、脱水機場・管理棟等の建

写真-5 東灘処理場の損傷状況

造物、地下回廊等の損傷が主なもので、処理を行えない状況であった(写真-5)。

東灘処理場を除く処理場においては応急処置を取るにより、平常通り的高级処理がなされている。神戸市東灘処理場では、復旧が遅れており、流入する下水は、魚崎運河を締め切り沈澱池としての機能を持たせて処理し、自然放流している。しかし、好ましい状況とは言えず、早急な対策が望まれる。

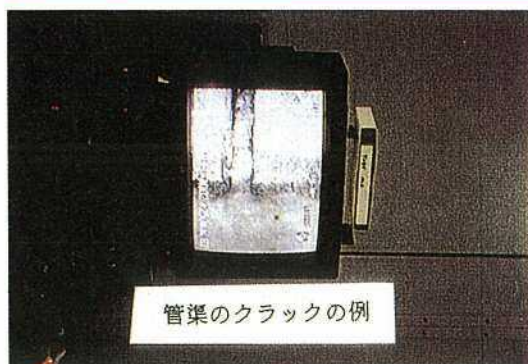
写真-6 テレビカメラによる下水管渠の調査

大規模な損傷を受けた下水管渠については「仮管」「共同溝を下水管のバイパスとして一時的に使用」するなどの応急処置が施された。また、地震発生直後から、他都市等の応援をうけて、テレビカメラを下水管に入れて内部をテレビ撮影し(写真-6)、今後の改修計画の基礎資料にするよう、その調査結果を整理している。

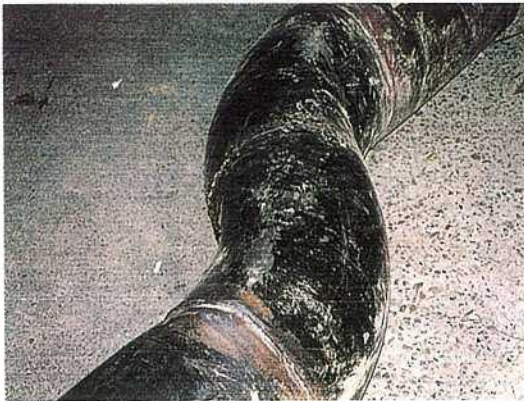
管路では、中圧導管、低圧導管などに被害が発生した。管の座屈による被害例を写真-7に示す。中圧導管の被害は比較的少ないが、被害としてはバルブ部のドレッサー継手の損傷やフランジの緩みによる漏れがあった。低圧管の被害としては、ネジ継手部での破損が大半である。一方、PE管の被害は報告されていない。また、液状化が多発したポートアイランドでは、50cmを超える地盤沈下に対して伸縮継手、二重管工法などの対策が有効に働き、管路の被害は軽微であった。

写真-7 ガス管路座屈 (神戸市中央区フラワーロード)

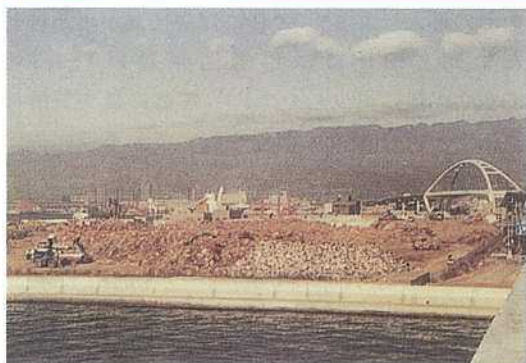
災害廃棄物は発生現場での分別と撤去、運搬、仮置き場への搬入と分別を経て、あるものはリサイクルへ、また焼却による減量化や埋立等により最終的に処分される。被災地域の復旧・復興のためには一刻も早い災害廃棄物の撤去と処分が要求されるが、前述した大量性と一時性のために著しく困難な状況に直面している。廃棄物の処理、リサイクルには分別が基本であるが、被災地での撤去作業の困難性、仮置き場の不足(写真-8)と作業効率を主な原因として、十分な分別がなされているとはいえない状況にある。そのため、撤去現場での飛散性アスベストの発生や、仮置き場で

写真-8 災害廃棄物仮置き場（西宮市甲子園浜）

仮置き場をさらに確保するとともに、仮置き場内での分別作業の効率化のために簡易な分別システムの導入が必要である。また道路渋滞を考慮すると災害廃棄物の運搬は海上輸送との連携、建設関連復旧物資輸送との連携により空車率を下げることで、規制による時間分散化が必要である。リサイクルは今回の災害廃棄物の大量性・一時性を考慮するときわめて難しいが、リサイクルはやはり建設副産物処理の基本方向であり、リサイクル率を高めることが望まれる。このためにも広域で需給バランスを考えることが重要である。また広域処理は、被災地外の処理施設・処理能力の活用という視点からも評価されよう。環境への影響は極小化することが要請されるが、廃棄物処理のスピー
