# 復旧ワンポイント・リポート

阪神・淡路大震災特集

## ▲ 阪神・淡路大震災の「復旧」から「復興」へ

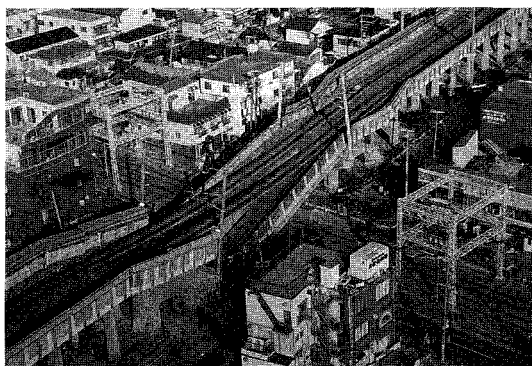
写真-1 山陽新幹線 新大阪～神戸間 阪急今津線線路橋・被災状況 阪急今津線の線路上に落下したPC桁
