災害報告

2000年10月6日 鳥取県西部地震被害調査報告

(社)土木学会 鳥取県西部地震調査団

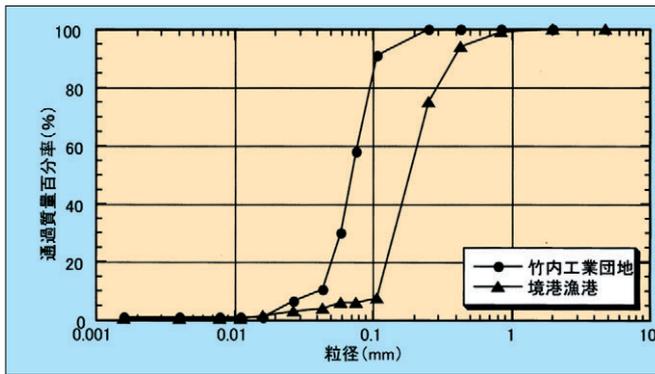
図-2 粒径加積曲線（竹内工業団地および境港漁港）

境港市から米子市間および安来市周辺は主に沖積砂層からなり、米子市西部から安来市東部にかけての一部で第三紀の火成岩で構成されている⁷⁾。今回の調査の範囲では、液状化被害の報告されている竹内工業団地（境港市）の噴砂で、全般的に黒く細粒分を多く含む特徴が見られた。竹内工業団地および護岸被害を受けた境港漁港で採取された噴砂の粒径加積曲線を図-2 に示す。竹内工業団地における噴砂の細粒分が多いことがわかる。

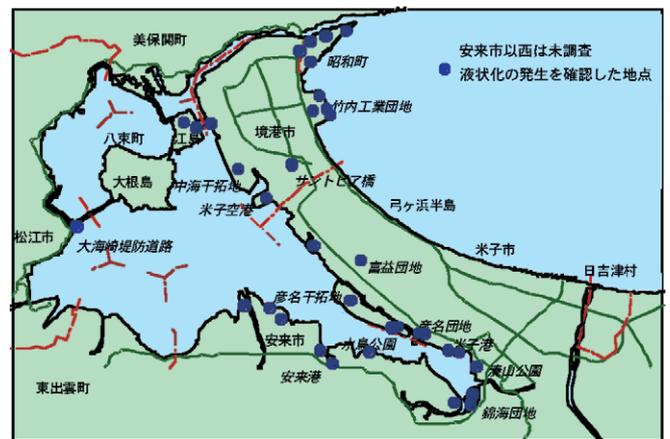
図-4 液状化の発生を確認した地点

図-4 は、現地踏査による噴砂や地割れなどの確認および新聞報道などにより判明した液状化の発生地点を示したものである。境港市から米子市に至る弓ヶ浜半島は、日野川から流れる土砂が堆積してできた全長18 km、幅4 kmの砂州からなり⁸⁾、農用地、工業用地拡充を目的として図-5⁹⁾ に示すように埋立ておよび干拓が行われている。図より美保湾側は大半が自然海浜であるのに対し、中海側は造成地が多いことがうかがえる。図-4、図-5 を比較すると、今回の地震において液状化が発生した地点は、境港市の竹内工業団地、昭和町、米子市の米子港付近の埋立地に集中している。竹内工業団地（写真-1）や昭和町では、広範囲に液状化が発生し、建物周辺地盤の沈下、岸壁のはらみだしやエプロンの沈下・亀裂、側方流動による軽量の建物の不同沈下や移動、上水道などのパイプラインの損壊が見られた。また、米子市の旗ヶ崎（米子港）、彦名団地、錦海団地、湊山公園でも、建物周辺地盤の沈下、護岸のはらみだしや護岸背後地盤に亀裂が見られた。

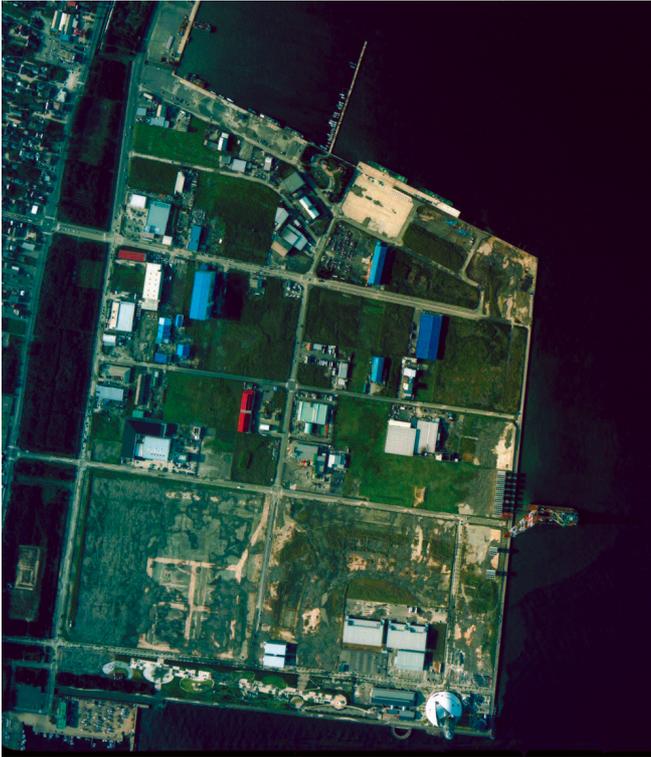
写真-1 地震後に撮影した境港市竹内工業団地の航空写真（撮影日：10/7）

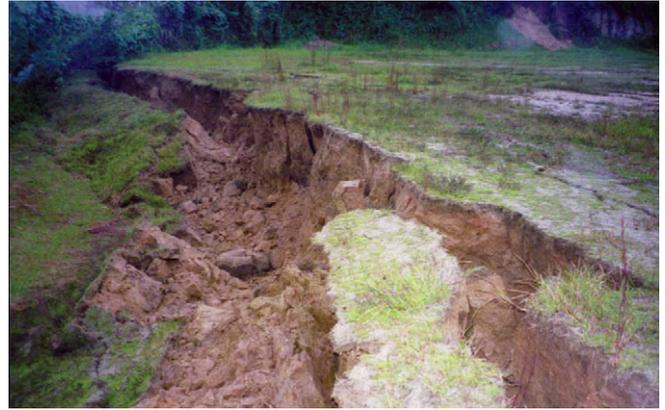
日野町では、下黒坂の国道180号など計17か所が土砂崩れで通行止めになった。また、JR西日本では、国道180号線と平行しているJR伯備線の線路が土砂崩壊によって寸断された。また、根妻トンネル（175 m）前後では、約500 m の間の4か所で土砂崩壊の被害を受けた。国道180号線は、黒坂～根雨間が落石、土砂崩壊により通行止めになっている。さらに、8日の朝から小雨が降り始め、日野町役場から北東に2 km の貝原では、余震で新たに山の沢部から長さ約50 m、幅5 m にわたって土石流が発生し、国道181号線と平行に走るJR伯備線の線路復旧作業現場を襲った。地震の影響で地盤が緩んだところでは、雨による新たな土砂災害の発生が懸念される。西伯町では、法勝寺中学校の高台にある軟式野球場に斜面崩壊の深さ2～3 m もある亀裂が生じた（写真-2）。盛土のすべり破壊と考えられる。溝口町宇代の鬼ッ子ランド脇の県道付近で山崩れが発生し、県道脇の避難所に停車していた軽自動車は落石や土砂に埋もれた。

写真-2 西伯町法勝寺中学校軟式野球場のテンションクラック
