# 事故災害

## 新島・神津島近海の群発地震による道路・急傾斜地等の被害と応急復旧

古川公毅

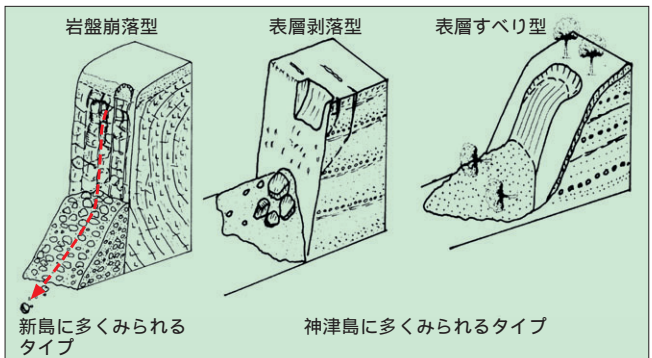
図-1 新島・神津島での地震による斜面崩壊型

両島で発生した斜面崩壊は、このような地質条件を反映したものである(図-1)。流紋岩溶岩は流出後に冷却する過程で収縮し、多くの割れ目が形成されるため斜面は岩塊化している。地震動によってこれらの岩塊が崩落したものが、岩盤崩落型の崩壊である。新島の都道は溶岩円頂丘や溶岩台地の周縁部を通る区間が長いことから、岩盤崩落型の大規模な落石と崩落が多く見られた。

表層剥落型は急斜面や崖に発生する崩落であり、地震動によって崖の頂部に斜面と平行な亀裂が入り、この亀裂面から崩落する。一般に崩壊部は幅10数m、奥行き4から5mのブロック状となっている。表層すべり型はやや緩い斜面で発生し、厚さ数10cmから1m程度の斜面表層部が樹木を載せたまますべり落ちる。これらのタイプは火砕流堆積物と風化部から構成されている斜面に発生しやすい。神津島では大部分の都道と急傾斜地、地すべり危険区域がこの堆積物の分布域にあることから、表層剥落型や表層すべり型の土砂崩落が多く見られた。

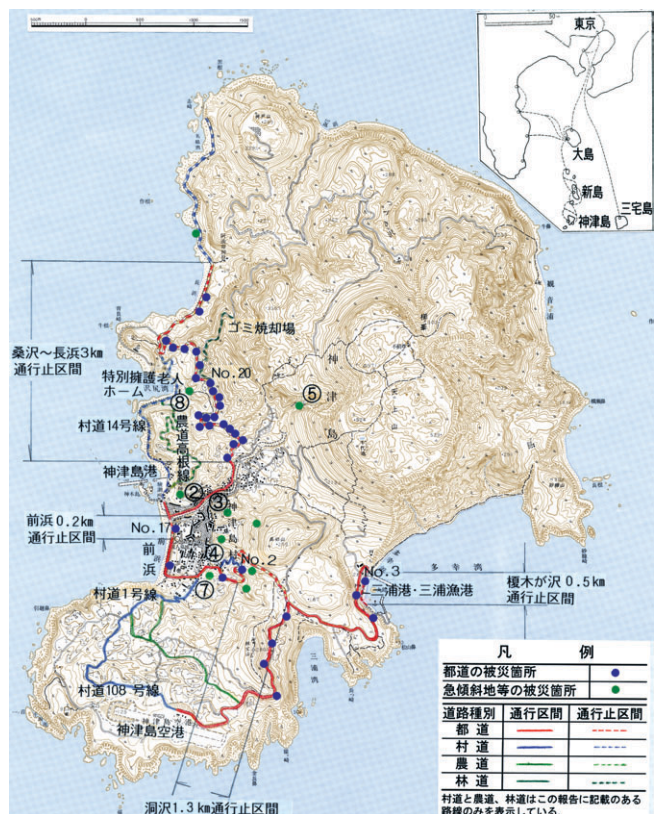
図-2 神津島での都道被害箇所と急傾斜地・海岸被害箇所（この地図は国土地理院発行の1:25 000地形図「神津島」を使用したものです。）

浦漁港に至る主線と、神津島空港に至る支線から成っている。7月1日16時1分に発生したM<sub>J</sub>6.4の地震での震度6弱の揺れにより、都道には当初、17か所の被害が発生した。被害は軽微なものも含めた土砂崩れが13か所、路面亀裂が3か所、土砂崩れの恐れのある斜面が1か所であった。このため、1日21時30分に榎木が沢の0.5 km 区間（図-2のNo.3）と桑沢から長沢までの3 km 区間を通行止めにするとともに、土砂崩れの恐れのある前浜の0.2 km 区間（No.17）で緊急車両を除き通行止めとした。

7月9日の地震（M<sub>J</sub>6.1、神津島での震度は6弱）によって、被害はさらに広がった。3.0 km 通行止め区間では、土砂崩れと擁壁変状による被害が4か所発生するとともに、4か所で土砂崩れの被害が拡大した。その後も8月4日まで小規模な土砂崩れや擁壁変状が発見され、最終的には図-2に示す34か所での被害となった。また、村道でも73か所で被害が発生し、12区間の計9.6 kmで通行止めが実施された。

急傾斜地などでの土砂崩れ等の被害についても、1日の地震による被災箇所が、台風3号の豪雨と群発地震によって拡大した。具体的には、大六殿・上の川地区（図-2の ）で発生した神社裏の大規模な土砂崩落により、本殿と社務所が甚大な被害を受けた。上の山（ ）では尾根に発生した小崩壊が拡大して谷部での2か所の大崩落に発展し、家屋を破損した。与種（ ）では最初に発生した6か所の大崩落のうち4か所が拡大し、道路に土砂が流出して隣接する小学校への危険性が増大した。また、与種会館裏には新たに4か所の崩壊が発生した。宮原（ ）でもホテル南側斜面に崩壊が発生し、危険な状態となった。このほか、大里沢（ ）や神津沢（ ）でも斜面崩壊が多数発生し、合計で10か所の被害があった。

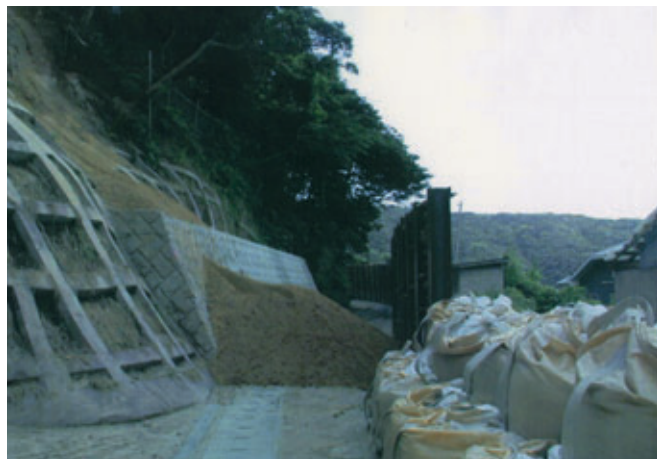
写真-1 神津島・与種地区での斜面崩壊と応急対策（大型土のうと仮囲柵設置）

急傾斜地等の土砂崩れ対策としては、応急的な落石防護柵の設置やシート張、仮囲柵の設置と、恒久的な法枠やブロック積工を被災直後から実施した。同時に、土砂流出対策として大型土のうとフトンかごを設置するとともに、地すべり対策として水抜きボーリングや排水工事を施工した(写真-1)。このうち、最も危険な上の山地区の工事では、斜面下の家屋の危険を軽減するため、無人化施工により崩土除去を行った。また、「伊豆諸島土砂災害対策検討委員会」(委員長:大久保 駿・全国治水砂防協会理事長)を設置し、警戒避難基準雨量の設定等を行った。このほか、地盤変状の進行を監視するため、定期的な巡回と、地盤伸縮計やパイプひずみ計、GPSや測定ピンによる変位測定を実施し、現在も継続している。なお、応急工事の進捗により順次避難区域の見直し

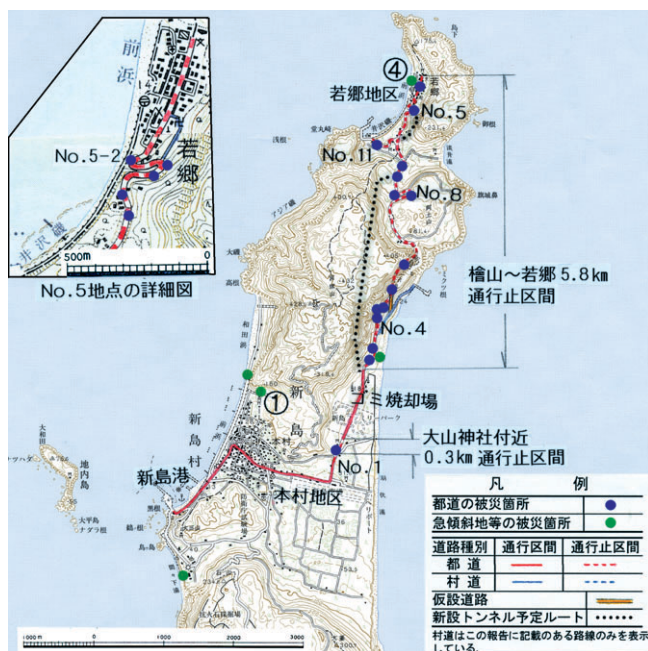
図-3 新島での都道被災箇所と急傾斜地・海岸被災箇所（この地図は国土地理院発行の1:50 000地形図「新島」を使用したものです）

新島の都道も211号線の1路線だけであり、新島村若郷から新島本村を経て新島港に至る本線と、若郷漁港への支線から成っている。地震によって発生した被害は図-3に示す19か所であり、その全容は16日に判明した。15日の時点では大規模な被災地点を含む12か所での被害が明らかとなり、檜山と若郷の間5.8 kmと大山神社付近（羽伏浦）の0.3 km区間に通行止めを実施した。

砂防・海岸施設の被害については、吉田沢（ ）沿いの崖地の崩壊土砂が流路を埋塞するとともに、並行する村道にも被害を与えた。若郷海岸（ ）では護岸に大きな亀裂が発生し、護岸倒壊の危険が生じるなど、合計で

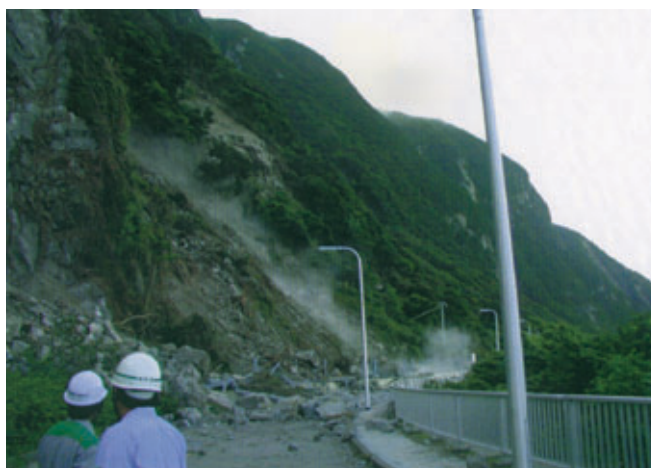
都道の大規模な被災は、檜山と若郷の間に発生した。このうち被災規模が最大であったのは檜山（No.4）の大崩落であり、約300 mにわたって路面に巨石が落下・堆積するとともに、路面にはすべりによるクラックが発生した(写真-2)。また、峻険坂（No.8）では延長15 mにわたって岩石崩落が、木戸坂（No.5）でも延長が30 mにわたる巨石の崩落と大規模な路肩崩落が発生した。若郷漁港裏の斜面（No.11）も崩壊して都道を閉塞したが、崩落はスコリア（多孔質火山礫）を主体とするものであった。このほか、村道も本村地区で36か所、若郷地区で3か所の被害が発生し、5路線で交通止めとなった。

写真-2 新島・檜山での道路被害（7月19日に発生した崩落の瞬間）

一方、檜山の仮設道路の盛土工事は8月下旬に着手されたが、崩落は顕著な地震や降雨がない時にもたびたび発生した。このため、現道を落石防止施設として利用することとし、無人化施工によって落石を除去して大型土のうを設置した。また、迂回路完成までの物資輸送のため、斜面を直登する農業用モノレールを設置した。現道での工事の終了を待って10月初旬に盛土工事は再開され、12月25日に完成した。これにより、本村と若郷地区との陸上交通は回復し、都道の応急復旧は終了した。
