2001年1月13日 エルサルバドル地震 被害調査速報

(社)土木学会 エルサルバドル地震被害調査団

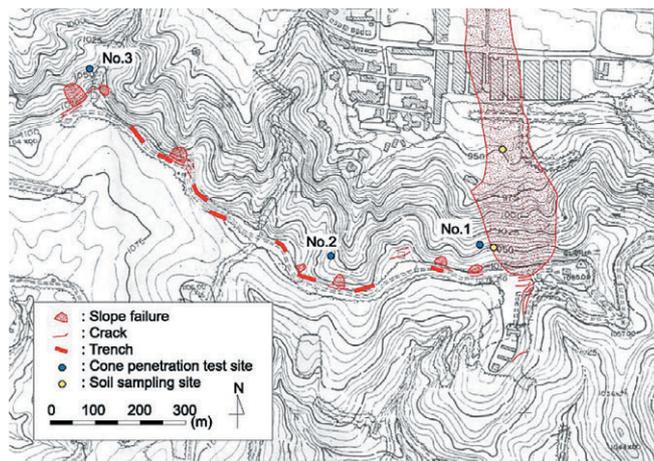
図5 ラスコリナスの地形と斜面崩壊・地すべり地点

また、山頂の崩壊斜面の背面では、図-5 に示すように多数のクラックがみられた。崩壊面法線方向 22 m にわたり累積したクラック幅は 1.25 m に達し、ひずみに換算すると約 5% であった。なお、ラスコリナスの崩壊地点については、常時微動計測や軽石層などのサンプリングを行い、現在、解析と各種の土質試験を実施中である。

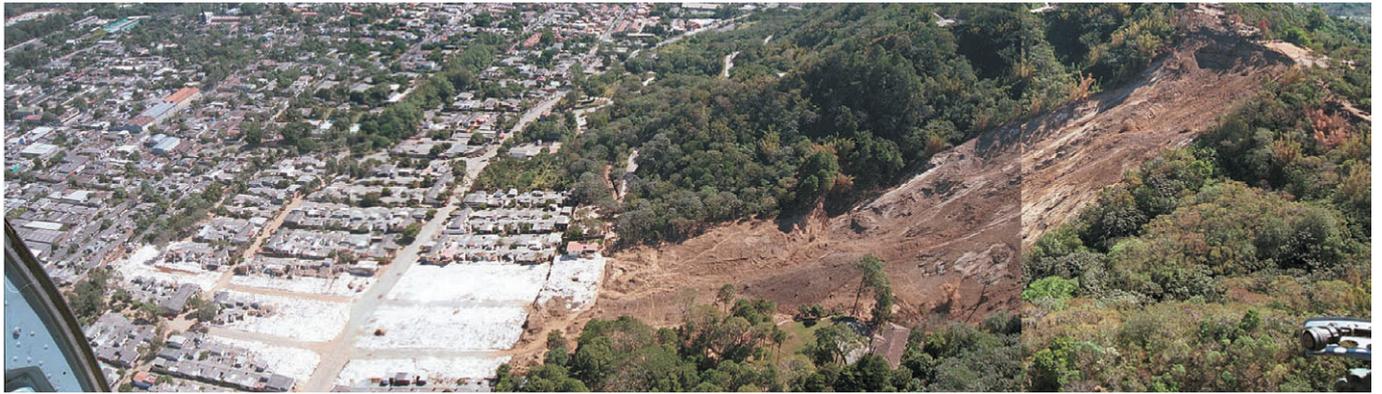
写真-1 ラスコリナスの崩壊後の全景

ヌエバサンサルバドルは首都サンサルバドルの西隣、標高約920mに位置する住宅地である。この町の南端に位置するラスコリナス(コリナスはスペイン語で「丘」)で大規模な地すべりが発生した。ラスコリナス周辺の地形図と地すべりが発生した地点を図5に示す。崩壊した山の標高は1085mであり、表層付近は火山礫凝灰岩、その下には軽石層などの火山碎屑物がみられる。崩壊範囲は山頂付近で幅約100m、斜面のり先まで480m、最終到達点までは750mにも及ぶ。写真-1に西側から撮影した崩壊現場の全景を示す。この崩壊土砂により、組積造住宅などが破壊された。崩壊土や住宅はすでに撤去されており、写真-1で白くみえるのは消毒用の薬剤である。

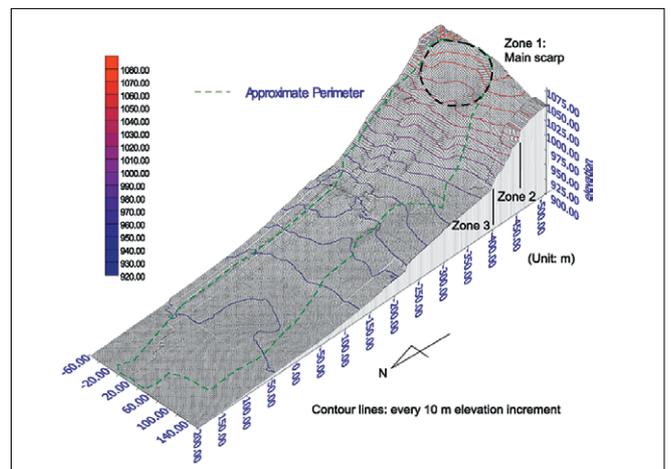
図-6 ラスコリナスの崩壊後の地形

レーザー測距計を用いて測量した崩壊後の3次元形状を図6に示す。図5の原地形と比較すると、この崩壊は次のような形態で発生したと考えられる。主な崩壊は山頂付近のゾーン1で発生し、崩壊した土が30度程度の急勾配のゾーン2をすべり落ち、ゾーン3の斜面を削り取り、その先の住宅地まで到達したと考えられる。崩壊土量は約20万m³である。

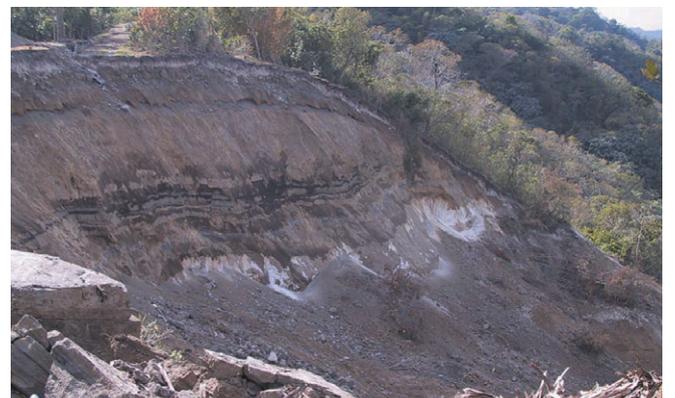
写真-2 ゾーン1 (ラスコリナス)

ゾーン1を山頂の東側からみた様子を写真-2に示す。崩壊高さは約13mであり、天端の崩落境界線は円弧状である。すべり面の下部の白色部は軽石層であり、その上部が黒っぽく見えるように、水分をいくらか含んだ状態にある。崩壊面の西側(図5のNo.1地点)で簡易動的コ-ン貫入試験を実施した結果によると、深度2.5m

付近（軽石層に相当すると思われる）で換算 N 値 1 程度の非常に緩い層がみられた。ヌエバサンサルバドルでは図-2 に示したように最大約 500 Gal の加速度記録が観測されているが、山頂付近は増幅によりさらに大きな加速度が作用していた可能性もある。この加速度による山頂付近の土塊の大きな慣性力と軟弱な軽石層の存在が崩壊の要因と推測される。

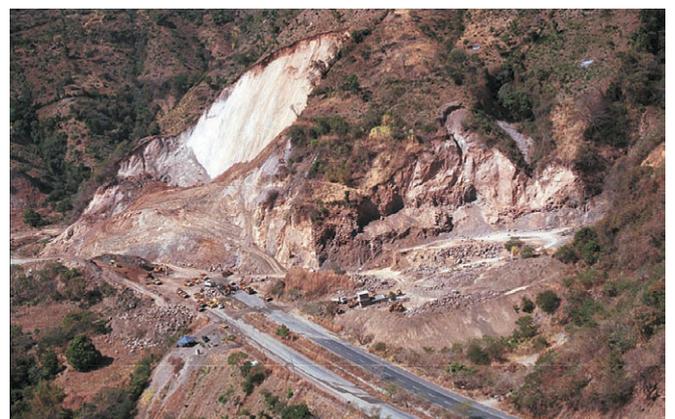
写真-3 パンアメリカンハイウェイの被害 (サンビセンテ)

道路被害は斜面崩壊によるものが多く、主要道路の一つであり中米を縦断するパンアメリカンハイウェイも斜面崩壊による被害を受けた。写真-3 はサンビセンテにおいて、約 30 万 m^3 の崩壊土砂により寸断されたパンアメリカンハイウェイの様子である。調査時点では崩壊した土砂を取り除く復旧工事中であった。このほか、ヌエバサンサルバドルの西、ロスチョロス周辺でも 5 か所で斜面崩壊が発生し、約 7 km にわたって片側車線規制されていた。

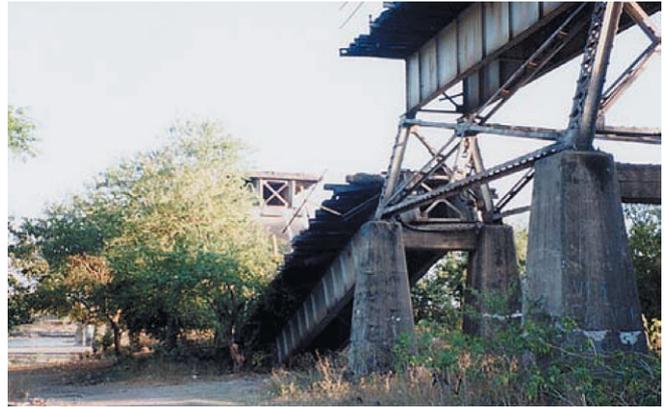
写真-4 旧鉄道橋の被害（レンパ川）

鉄道施設は残っているものの、利用者の減少により供用されていない状況にある。レンパ川にもサンマルコス橋（道路橋）のすぐ北側に旧鉄道橋がある。サンマルコス橋については、取付盛土が数 cm 沈下したがすでに復旧作業が終了していた。一方、旧鉄道橋については写真-4 に示すように右岸側の橋桁の一つが落橋する被害が発生した。周辺には液状化による噴砂、クラックが多数みられた。確認できるクラックについて、その幅を計測・累積した結果、ひずみは約 3% であった。基礎地盤の川側への側方移動により、橋脚が移動し、桁掛かりを失った桁が落下したと考えられる。

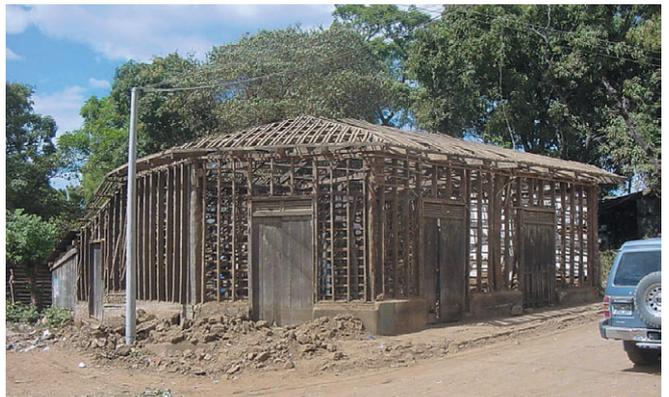
写真-5 バハレケの被害（サンアゴスティン）

住宅は 2 階建てまでの低層建物が多く、その構造はバハレケ（木製フレーム+土壁）、アドベ、無補強のレンガ積み、RC フレームにより補強されたレンガ積みなどである。コマサグアなどラリベルタッド県の山村、サンアゴスティンなどのウスルタン県の山村ではバハレケ（写真-5 参照）や無補強のレンガ積み住宅の被害が多くみられた。その一方で、RC 構造物や RC フレームによって補強されたレンガ積み住宅の被害は少ないが、RC フレームの施工が不十分であるものもみられた。
