# 事故災害

2001年2月米国シアトル(ニスカラー)  
地震による被害 - 目覚ましコール地震 -  
Seismic Damage of Infrastructure in the 2001  
Seattle (Nisqually), USA, Earthquake  
- Wake-up Call Earthquake -

川島一彦

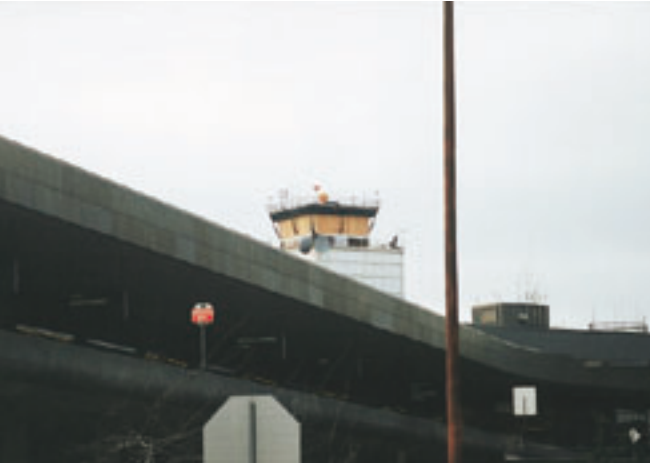
シアトル・タコマ国際空港では写真-1 に示すように管制塔のガラスが割れる等の被害が発生し、地震後、管制塔の使用停止に追い込まれた。また、ターミナル内でも天井の内装材が落下する等の被害が生じた。

写真-1 シアトル・タコマ国際空港の管制塔の被害

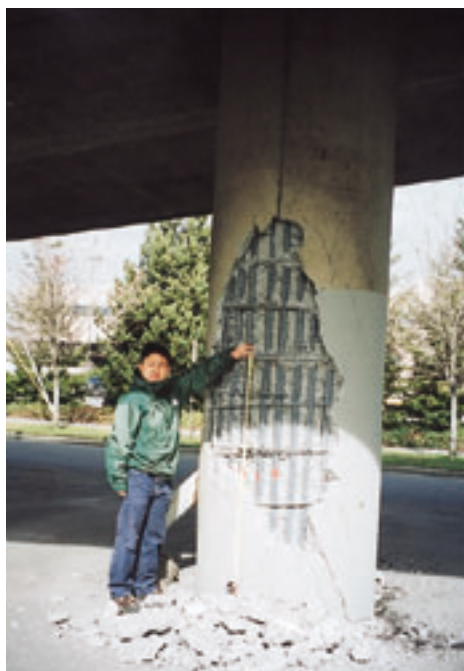
橋梁にも被害が発生した。例えば、州際道路 5 号の横架橋を支持する鉄筋コンクリート橋脚で写真-2 に示すような曲げせん断破壊を生じた。主鉄筋径は 40 mm と太いのに対して径 13 mm の帯鉄筋が 30 mm 間隔で配置されているだけであり、耐震設計法が一新された 1971 年

写真-2 RC橋脚の曲げせん断破壊（ホルゲート高架橋の州際道路5号横架部，シアトル市内）

以前の古い基準に基づく典型的な設計である。この橋では橋脚ごとに高さが大きく変化しており、被害は最も背の低い橋脚で生じた。地震力の配分の考え方にも問題があることを示している。このほか、強度が不十分な落橋防止構造の被害や沓座コンクリートの損傷等が生じている。例えば、州際道路90号へのオンランプ橋では、写真-3に示す位置で沓座コンクリートに損傷を受け、このため数日間、閉鎖することを余儀なくされた。この部分は曲線橋であり、また剛性の大きいラーメン橋脚で支持された箇所に被害が生

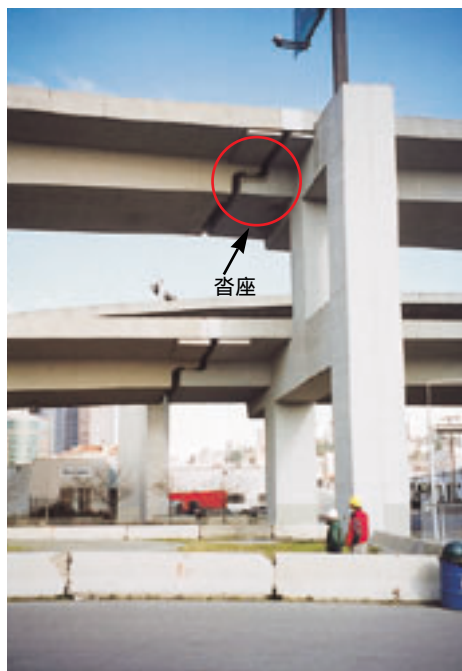
写真-3 構造、剛性変化点で生じた沓座の損傷（州際道路90号へのオンランプ，シアトル市内）

じている。わが国でも同様であるが、構造条件や剛性変化点は要注意と見るべきことを示唆している。

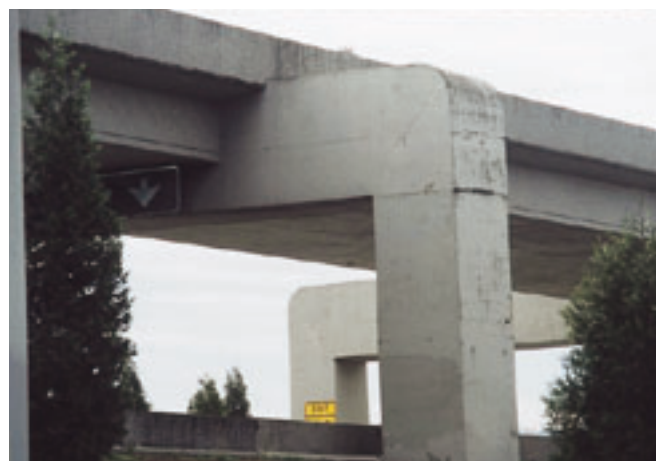
写真-4 アウトリガー式橋脚のクラック（州際道路5号と90号のジャンクション，シアトル市内）

興味深いのは、今回の地震被害ではないと見られるが、複雑な構造形式の橋梁に多くの損傷が見られる点である。例えば、写真-4は州際道路5号と90号のジャンクションにおけるアウトリガー橋脚（張り出し式橋脚）に見られるクラックである。また、写真-5はシアトル市のウォーターフロント部を南北に貫くアラスカフリーウェイ（州道99号）の2層式高架橋であり、ここにも沓座コンクリートの損傷等が報告されている。アラスカフリーウェイは1953年に建設された2層式高架橋で、1989年ロスマプリエータ地震で崩壊したオークランド市内のサイプレス高架橋や大被害を受けたサンフランシスコ市内の州際道路80号と同じ構造である。今までも何回か再建や耐震補強の案が持ち上がっていたが、耐震補強には400万ドルを要すると見られることから、実質的には何も手を加えられないままに現在に至っている。

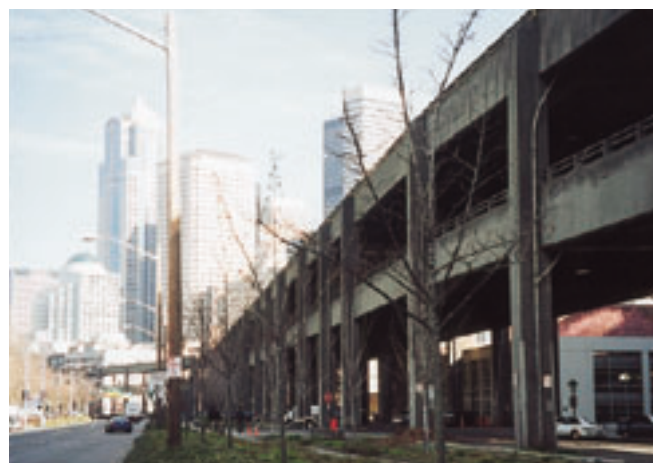
写真-5 アラスカフリーウェイ（州道99号）

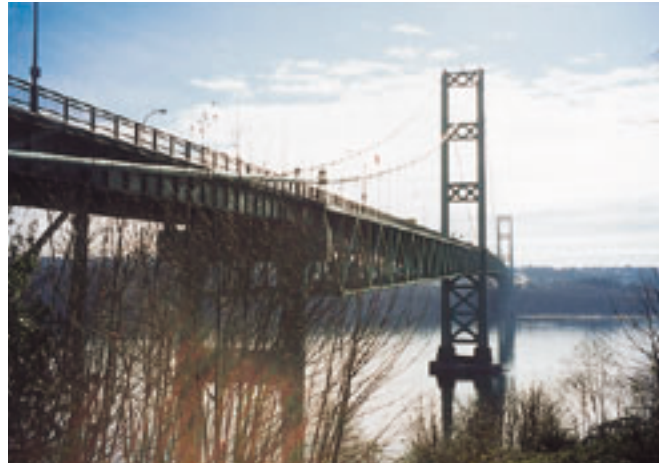
なお、タコマ市の郊外には風による揺れで落橋したタコマナローズ橋（写真-6、ただし落橋したのは先代の橋）があるが、今回の地震では被害は報告されていない。

写真-6 被害を受けなかったタコマナローズ橋
