# 2003年5月1日トルコ・ビンギョル地震 被害調査速報

宮島昌克

金沢大学工学部

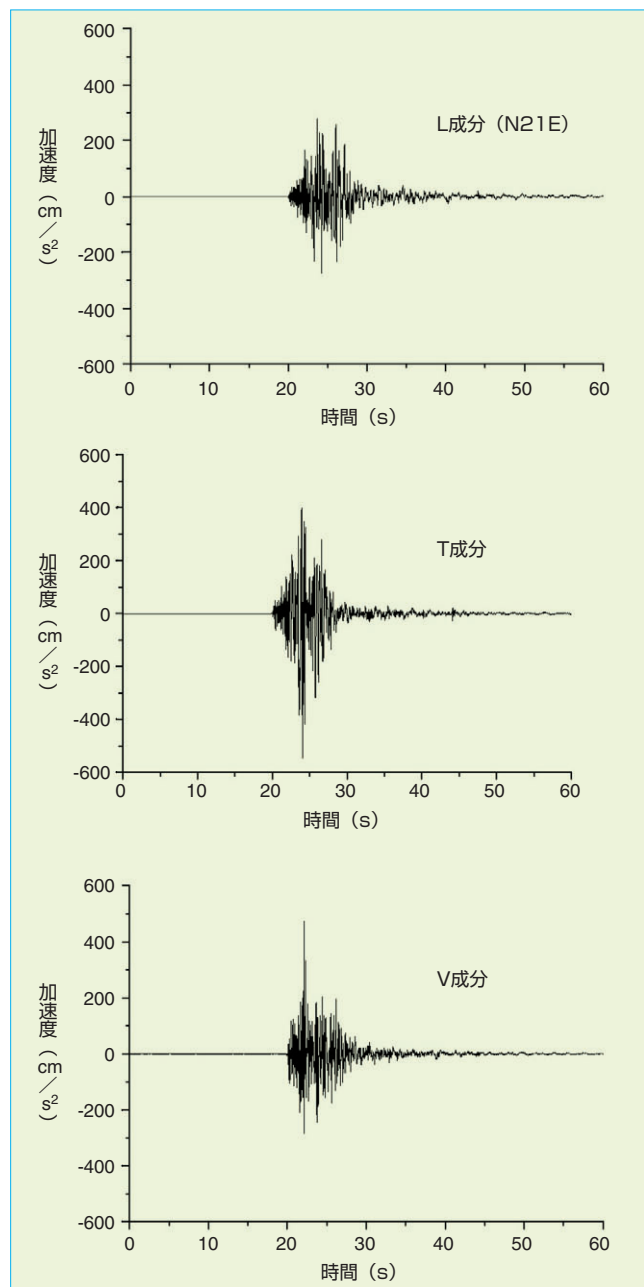
図-3 ビンギョル市で得られた強震記録

図-3に3方向の加速度記録を示す。L方向はN21Eとなっており、NS方向に近い。同図によれば上下成分の加速度も大きく、主要動の継続時間が約10秒と短い。これらは震源近傍の加速度記録の特徴であると考えられる。図-4に、減衰定数5%の加速度応答スペクトルを示す。NS方向に近いL成分では約0.15秒に、EW方向に近いT成分では0.09秒あたりにピークがあり、卓越振動数の高いことを示している。また、上下成分も約0.07秒で卓越している。トルコの一般的な建物においては、2, 3階建ての建物の固有周期に近いので、これらの建物に大きな震動をもたらしたことが推測される。

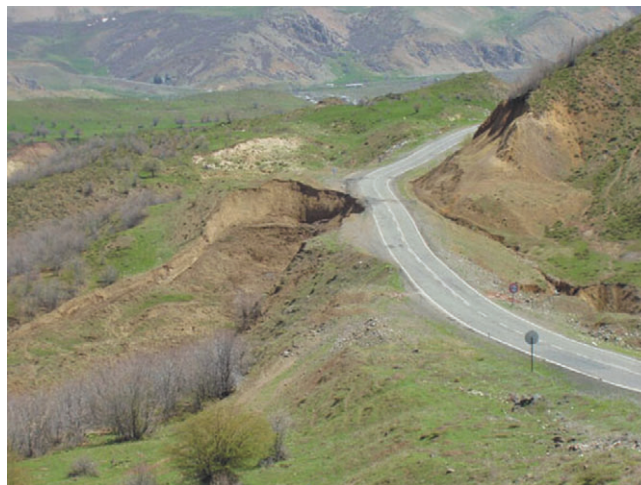
写真-1 ハイウェイにおける斜面崩壊

丘陵地においては斜面崩壊や落石が見られた。ピングョル市近傍で見られたハイウェイにおける斜面崩壊を写真-1に示す。風化の進んだ火山堆積物による斜面流動が主なものである。急傾斜な道路切り土斜面や山間部の村において落石が見られたが、それらによる人的被害は生じていない。

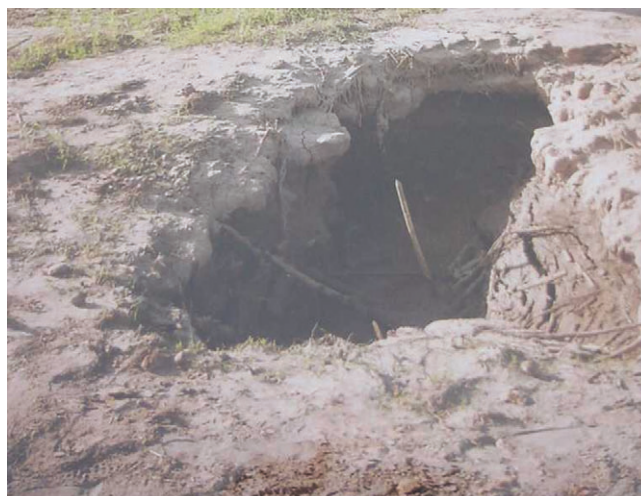
写真-2 Goynuk suyu川の近くの噴砂孔

液状化は限られた地域にしか見られなかった。その一つは寄宿舎の倒壊が生じた Celtiksuyu 付近の Goynuk suyu 川の近くである。震源からは約 4.5 km 離れている。畑の中に写真-2に示す大きな噴砂が生じた。また、地表面断層と思われる小さな亀裂の見つかった場所の小川付近でも小さな噴砂が見つかったが、粘土質のシルトを含んだものであった。

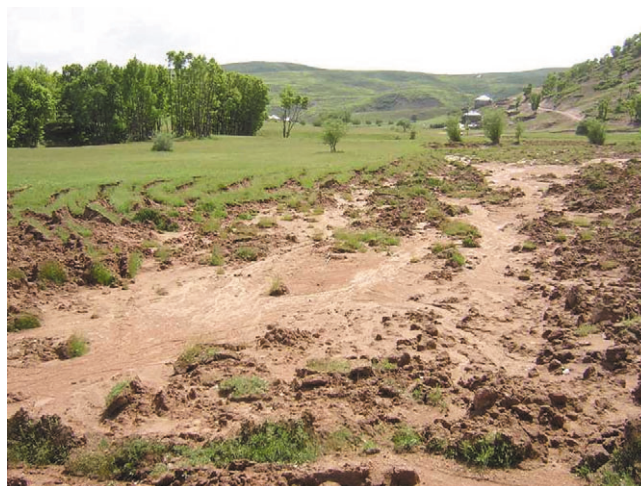
写真-3 Hanocayiriの液状化に伴う側方流動

Hanocayiri では、液状化に伴う側方流動が生じた。写真-3に示すように緩い傾斜地が幅 35 m、長さ約 600 m にわたり流動変形していた。最上部は円弧すべりの様相を示しており(写真-4)、表層から 1.5 m までには砂層が見られないが、流動した部分には砂が含まれていた。それらのサンプルを持ち帰っており、現在、分析を急いでいるところである。今後、ボーリング調査を行う予定であり、さらに詳細に検討を進める計画である。幸いなことにこの流動範囲には構造物はなく、この流動による構造物被害は生じていないが、アラスカ地震におけるターナゲンハイツの崩壊を連想させるような状況であった。

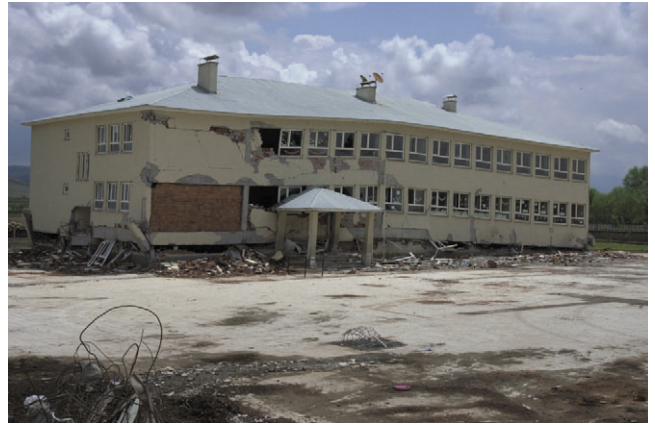
写真-5 Eltiksyu小学校の校舎の倒壊

わが国で報道された寄宿舎の崩壊以外にも学校の校舎の全壊がいくつも見られた。写真5は倒壊した寄宿舎に併設されている校舎の被害状況を示している。校舎の被害は建設場所に関わらず、全てこの写真のように1階の柱の破壊に起因している。現在、全ての被災校舎の敷地でボーリング調査が実施されており、被災原因の究明が進められている。なお、これらのボーリングデータについては後日入手できる予定である。
