1. まえがき

3. 1995年阪神大震災による三宮駅前付近の主な建物被害⁴⁾と地盤状態の関係

4. 地盤の動きと構造物の変形状態の関係並びに構造物の変形発生機構の推定

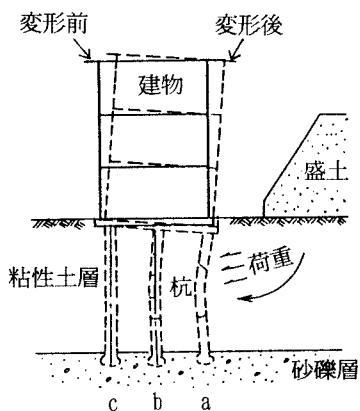
まず、図1は軟弱地盤上の杭基礎を有する建物に近接して盛土を施工した結果、建物が被害を受けた例を示す⁷⁾。盛土荷重によって軟弱地盤が沈下するとともに側方移動を起こして基礎杭が被害を受け、盛土に近い側のa列の杭が破損して左上から右に下がる斜め亀裂が生じ、b列の杭は曲げ変形を生じて水平亀裂が生じたが、c列の杭は被害を受けなかった。その結果建物が盛土側に傾斜した。次に、1978年の宮城県沖地震のとき南北に長い沼の南端の埋立地で、長町郡山田地の東西に長いA棟建物が南側に傾斜した例を、図2に示す³⁾。地盤の埋立土層（礫混じりシルト層等）の下の軟弱粘性土層の下の基盤面が北側に傾いており、建物の短軸（梁間）方向が軟弱層の薄くなる南側に傾斜した。杭の亀裂をみると軟弱層の薄い方のG-1通り杭の被害程度が大きく北上より南に下がる斜め亀裂が生じ、軟弱層の厚い方のF-2通り杭の被害程度が小さく水平亀裂が生じた。なお、斜め亀裂の上端が圧壊しているので、地盤が地震時に軟弱地盤が厚くなる南から北の方向に大きく動いたことが推定される。以上の2つの例をみると荷重の種類が常時と地震時と異なるが、両者で建物と杭の変形状態と地盤の動きの関係が似ており、杭が地盤に押されるようにして荷重の作用側の杭にしかも荷重の作用に下がる斜め亀裂が発生し、荷重の作用側と反対側の杭の被害程度が軽く、その結果建物も作用側に傾いている。
