# I-B 95

## 三陸はるか沖地震における上下動の影響とみられる現象

八戸工業大学構造工学研究所 正会員 塩井幸武

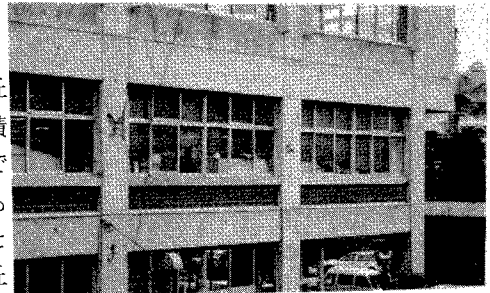
写真-1 八戸市庁舎の中間柱のせん断亀裂

写真-1は八戸市庁舎(三日町段丘上)の2階の柱の破損である。荷重の大きい中間の柱すべてにX状のせん断亀裂を生じたが、両端の柱にはわずかにヘアクラックがあるのみで外見上は健全である。

八戸市庁舎の中間柱の共役の亀裂が水平震度によるものであれば両端の柱にも斜めせん断の亀裂がみられてもよいし、亀裂の発生時点で部材の減衰定数は10%を超えるとみられるので各柱に等しくX状の亀裂を発生せしめる交番荷重が繰り返し作用したとは考えにくい。

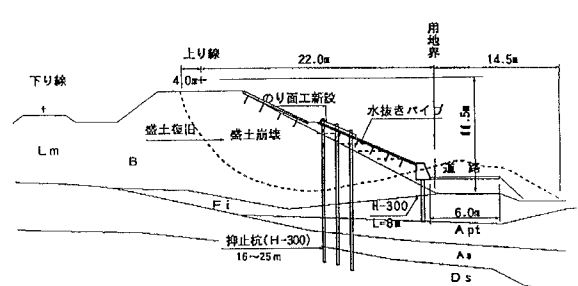
図-3はJR東北本線の八戸貨物駅陸奥市川駅間648k262m付近の上り線の盛り土約2600m<sup>3</sup>の崩壊と復旧を示すものである\*。

1968年の十勝沖地震では同じ場所で法面滑りを生じたが、この度は基底の滑りであった。

図-3 鉄道盛り土の崩壊と復旧工法

図－3ではこのような滑り形状をとった最大の理由は現地盤が洪積地盤と沖積の堆積層の境界にあったことによるが、円弧滑りの試算をしてみるとさらに安全率の低い滑り面も存在することから盛り土全体の上下動の可能性を否定しがたい。前後の盛り土でも滑りに至らなかったが、沈下した箇所も報告されている\*。

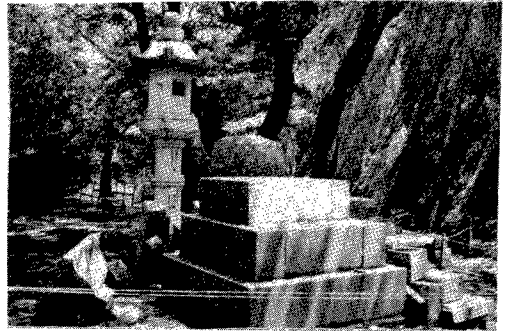
丘）の石灯籠である。積み上げたものは崩壊しているが、直立形のものには被害はなかった。写真－3は蕪嶋神社（岩礁上）の崩壊した自然石の碑と近傍の石塔である。石塔の様子から被災は水平力によるものとはいいがたい。図－4は長者山新羅神社の中の石碑である。根入長は16cmほどで、台座が10cmほど水平に回転したのみである。

写真－2はともに簡単なコンクリートのベースの上におかれているが、階段状に積み上げられた台座上の灯籠は漆喰の接着にもかかわらず台座の角石もろとも崩壊した。直立形のものの接合方法については不明であるが、水平力のみの影響とは考えられない。他の石碑にも鉛直動が作用したとみられる痕跡が残っている。写真－3は自然石の上に自然石を重ねてコンクリートモルタルで接着した石碑の被災と単純に重ねただけの石塔の比較である。石塔はわずかに回転しただけである。

写真－2 長者山新羅神社の石灯籠の比較

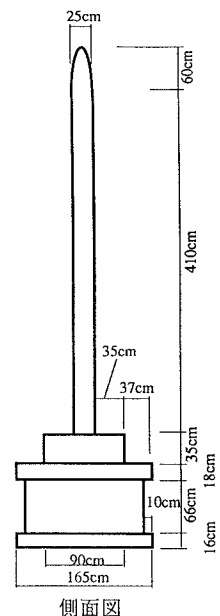
図－4は薄くて高い石碑で、台座の内部はコンクリートと推定されるが、積み石に囲まれた大きな体積を有する。石碑になんらの破損はなく、単に回転移動があっただけである。地盤との摩擦係数を0.5とすると震度0.5の水平力が作用したことになり、石碑は形状から無事であることはできない。このことから主鉛直力が作用している中で回転移動だった可能性が高い。

図－4 新羅神社の背の高い石碑の寸法
