前橋工科大学 フェロー 那須 誠

## 1. はじめに

## 2. 昭和大橋の地震被害状況と地盤状態及び被害機構の考察

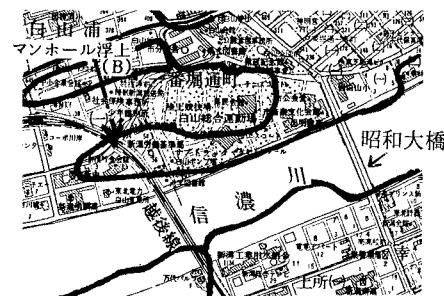
図1 昭和大橋付近の地形図<sup>2)3)</sup>

(1) 被害状況と地盤状態——図1に最近の地図<sup>2)</sup>に昭和22年のほぼ自然状態を示す旧版地形図<sup>3)</sup>から写した信濃川の旧河道が示されており、これをみると昭和大橋は川幅が急に広くなる位置に造られている。また、図2の河床変化図<sup>4)</sup>によると、この河床は洪水等によって変動しやすいこと、橋脚P<sub>2</sub>～P<sub>7</sub>の落橋範囲<sup>4)</sup>が河床が傾斜するとともに昭和37年と昭和39年地震後の間の河床変化量の大きい範囲とほぼ一致することが分かる<sup>1)</sup>。

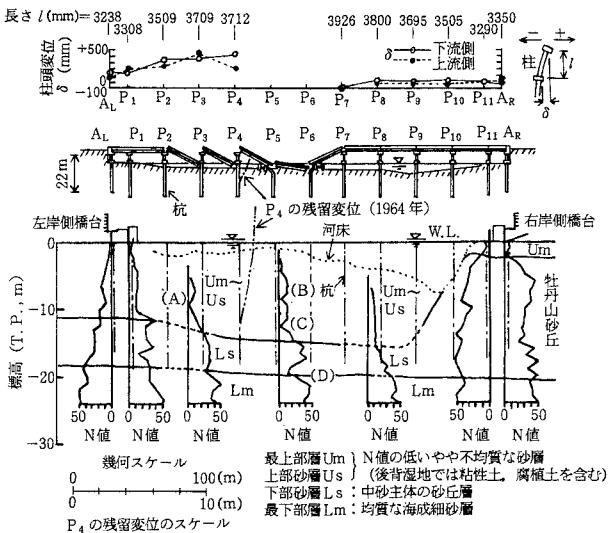
図3 昭和大橋の変形と地盤状態<sup>1)5)</sup>

昭和大橋の地盤は図3<sup>1)</sup>に示すように主として砂質土からなる<sup>4)</sup>。その橋梁(アーチ式橋梁、杭基礎)は埋没砂丘面が深くその上有る河成砂層(Um～Us層)が厚い所(左岸～河心部、左岸橋台A<sub>L</sub>～橋脚P<sub>9</sub>間)と、埋没砂丘面が浅くその上有る河成砂層(Um層)が薄い所(右岸側、橋脚P<sub>10</sub>～右岸橋台A<sub>R</sub>間)に跨がっており、異種支持地盤状態にある<sup>1)</sup>。その厚い方の河成砂層の底面は右岸側に傾斜しており、そのため河道の最も深い所が右岸側にある。また、この橋梁は前者の河成砂層内のA、B、C点付近の極軟弱な比較的薄い粘土層(A点)と腐植土層(C点)等の有る部分と無い部分の境界部にあつ

て両部分に跨る異種支持地盤状態にあること、しかもその極軟弱土層のある方で落橋が生じていること、落橋範囲はこれらの極軟弱土層の存在範囲とほぼ一致することも同図から分かる<sup>1)</sup>。

また、同図に示すように橋脚P<sub>4</sub>の鋼管杭は右岸側へ曲がり<sup>4)</sup>、さらに橋脚の柱頭変位量<sup>4)</sup>は左岸橋台A<sub>L</sub>と橋脚P<sub>1</sub>～P<sub>4</sub>では右岸側(+側)への変位が右岸側(-側)へ行く程大きくなる傾向を示し(最大で約+400mm)，それは河成砂層内の極軟弱土層がある方へ大きくなっている。橋脚P<sub>7</sub>ではそれと逆に左岸側への約100mmの変位を示し、P<sub>8</sub>～P<sub>11</sub>と右岸橋台A<sub>R</sub>ではほぼ0である。このように落橋範囲内の橋脚と杭のほとんどが右岸側に変位、傾斜しており、その方向は極軟弱土層を途中に挟み込む厚い河成砂層の底面の傾斜方向と同じである<sup>5)</sup>。また、橋脚P<sub>4</sub>の鋼管杭には断面積急変箇所付近で局部座屈が発生し<sup>4)</sup>、他の杭に変形が生じた所の地盤には腐植土層等が存在する<sup>1)</sup>。

(2) 被害機構の考察——以上に述べた左岸側橋脚の河心側への移動は、橋脚  $P_3 \sim P_6$  間の極軟弱粘性土層や腐植土層の存在範囲でその極軟弱粘性土層や腐植土層を辺り面としてその上の河成砂層が右岸側に移動したため発生したことが考えられる。しかし、前述のようにこの砂層の移動は地震時だけでなく洪水時にも移動しており、地震時に落橋が生じたのは河成砂層が洪水時と比べて地震時に急に動いて強い力が杭に作用して杭が曲がったためと考えられる。河道幅の変化点という地形条件もこの地盤状態の成立に関係があったのかもしれない。

そのとき左岸側の地盤がしっかりしているので河心部から右岸側の杭の移動は小さかったこと、 $P_5$  の頭部が左岸側に大きく曲がったのは通例剛性変化点の軟らかい方で破壊等が生じるよう、 $P_5$  付近が極軟弱土層の右端部に位置していて、その杭が右岸側に河成砂層から強く押されたとき杭が動かずストラットのようになったためであること等が考えられるし、 $P_7$  の頭部が左岸側に変位したもの  $P_5$  の場合と同様と考えられる。

さらに、橋梁の変形と地盤の状態の関係等も考慮すると、極軟弱土層を辺り面としてその上の厚い河成砂層(橋脚  $P_3 \sim P_6$  の存在範囲内、G1 とする)が右岸側に動いたとき、右岸側の橋脚  $P_6 \sim P_{10}$  の範囲にある極軟弱土層が含まれていない河成砂層(G2 とする)と橋脚  $P_{10} \sim$  右岸橋台  $A_R$  の範囲にある浅い埋没砂丘がともに硬くて不動点のようになって余り動かないで、G1 と G2 の両地盤間に短縮側の不同変位が大きく生じて、その境界部の前後にいる橋脚  $P_5$  と  $P_6$  の杭間隔が狭くなり、その結果橋脚  $P_5$  と  $P_6$  の間隔が狭くなつて杭座が狭くなつたため、落橋等が生じたことが考えられる。このような地盤の不同変位が橋脚間隔の変化を起こしたのは、河成砂層の圧縮性が比較的小さくかつ地盤反力係数が比較的大きいためと考えられる。さらに、橋脚  $P_3$ 、 $P_4$  も比較的大きく右岸側にいく程大きく右岸側に移動したため、それらの頭部の杭座が狭くなつてそれらの上の杭が落下したことが推定される。左岸橋台  $A_L$  付近の河心側への移動は、 $P_2 \sim P_5$  の範囲の河成砂層が右岸側に移動したのに伴なつて生じたことが考えられる。
