I-A193

一定期間供用された摩擦接合継手のすべり係数とボルト軸力の測定

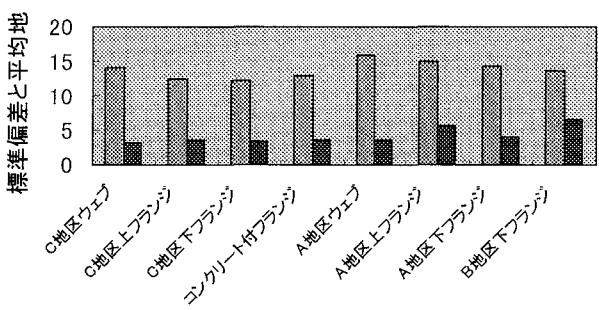
5. 全体の結論 図8に見るよう全体のデータの場合ウェブの方が残軸力が高くてばらつきが少ないという傾向が現れた。上フランジは下より、少し高いが、ほぼ同じ軸力残存値を示した。これはフランジの部分で作用力の影響を受けるため又、ウェブの方でヒューマンエラの起る可能性がより低いと考えられる。図9に全データの統計分布を示す。平均値は 15t という低いものでこの理由の調査は必要である。今回のボルトはすべて F11T-M22 であったが導入軸力 23.1t からみて 35% の減少設計軸力 21.0t からは 29% の減少となる。従来から報告されているデータに比べて、少し大きいことは、地震の衝撃による影響と考えてもよいと思われる。すべり係数の結果は当日に発表する。
