## I-B513 善光寺地震(1847)の地震断層近傍におけるお寺の被害と常時微動特性

——地盤と本堂の共振性と被害の程度について——

長野工業高等専門学校 正員 服部秀人 小林 清 信濃建築史研究室 吉澤政己  
大林組技術研究所 正員 菊地敏男 奥田 暁  
東京都立大学 正員 岩楯敬広 信州大学名誉教授 島 垣

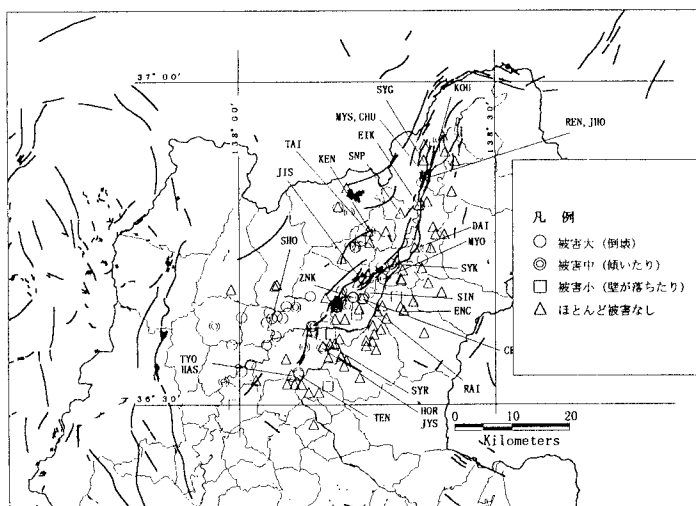
図1 常時微動観測地点

図1に常時微動を観測した寺院を3英文字で示す。寺院の被害調査<sup>2)</sup>に基づく被害分布を共に示す。○印は倒壊、◎印は傾いたりしたもの、□印は壁が落ちたりしたもの、△印はほとんど被害なし

の、△印はほとんど被害なしと回答された寺院である。長野・飯山盆地西縁に沿う善光寺地震断層系から離れるに従い本堂の被害は軽微となり、地震動の距離減衰と調和的である。微動を観測した寺院は26箇寺、太い実線は活断層である。各寺院において、本堂の地盤と天井部の梁で、本堂の奥行き方向・左右方向・上下動の3成分の速度を観測した。

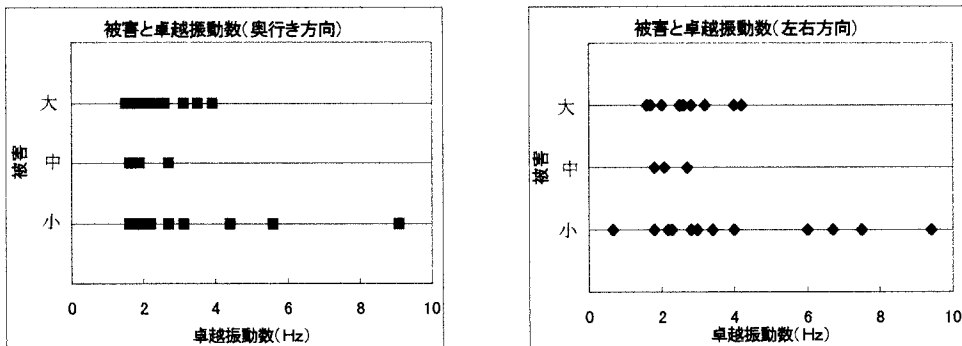
図2 本堂の卓越振動数と被害の程度

本堂の梁上で観測された卓越振動数と先に行った被害調査<sup>2)</sup>の結果から得られた被害の程度との関係を図2に示す。被害の大・小にかかわらず共に2~4 Hzが卓越している。旧来の木造2階建て建物の固有振動数は2~3 Hzといわれており、本堂はそれより若干高周波成分が見られ、剛性がやや大きめのものが存在することを示していると思われる。図3・図4は、地盤のスペクトルと梁/地盤のスペクトル比から共振の程度を判読し、共振周波数帯域での振動方向を求め、被害の程度との関係を見たものである。地震断層と振動方向が平行もしくは直交する場合に被害が大きいようである(図3)。また、地盤と本堂が同一方向に振動する場合に大きな被害となっている。
