## 台湾大地震における石圍橋の被害メカニズムの推定

大日本コンサルタント(株) 正会員 田崎 賢治

九州工業大学 正会員 幸左 賢二, 山口 栄樹, 永瀬 英生, 廣岡 明彦

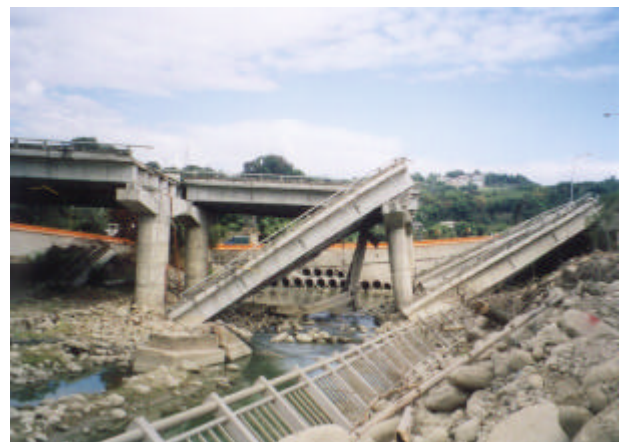
写真-1 石圍橋の被害

3. 被害状況 被害状況を写真-1 および図-2 に示す. 東勢方面線では D2 と D3 の北側のけた端部がそれぞれ P1 と P2 より落橋している. また, 卓蘭方面線でも D3 北側のけた端部が P2 より落橋している. 東勢方面線の P1 橋脚には大きな損傷は見られず, A1 橋台側に  $0.9^\circ$  程度傾斜している. P2 は橋脚自体に大きな損傷は見られないが, 基礎が大きく回転しており, P1 側に  $10.3^\circ$  程度, 東側(橋軸直角方向側)に  $4.8^\circ$  程度傾斜している. 一方, 卓蘭方面線の P1 橋脚は, 高さ 2m 付近で東西方向にせん断および曲げひび割れが生じ, 北側基部でコンクリートが剥離している. さらに A1 橋台側に  $2.2^\circ$  程度傾斜している. P2 は橋脚自体に大きな損傷は見られないが, 基礎が大きく回転しており, P1 側に  $7.6^\circ$  程度, 東側に  $3.4^\circ$  程度傾斜している. 全体として橋脚が北側に傾斜している. 本橋周辺では写真-1 からわかるように, 右岸側(A2 側)の川岸で大きな斜面崩壊が生じている. この斜面とつながる川岸から 100m 程度の丘陵地では川方向に地滑りが生じており, 断層の影響を受けた可能性があるとの報告もある<sup>1)</sup>.

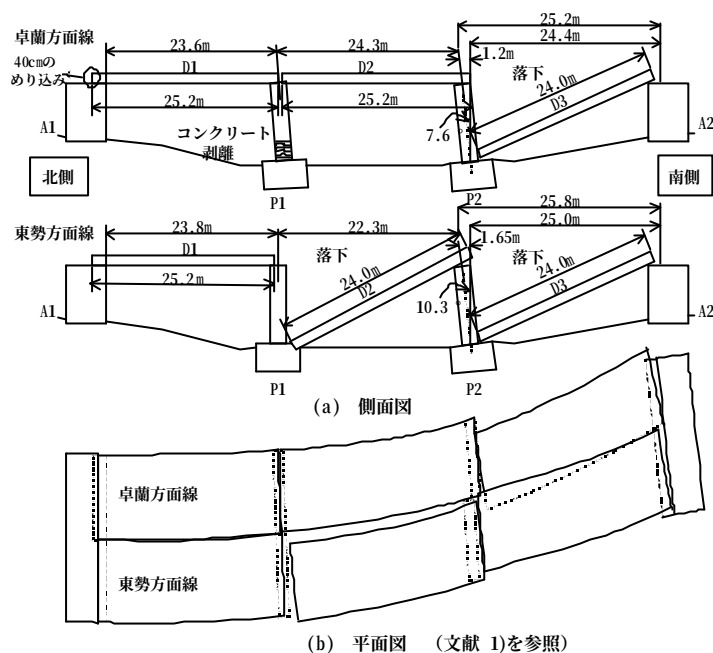
図－２ 石園橋の被害概要と測量結果

4. 被害メカニズムの推定 図-2 には, 下部構造間距離とけた長の測量結果を併せて示している. これによると, 両方面線で落橋に至った D3 を支持する P2 と A2 間の距離が, 東勢方面線は 25.0m, 卓蘭方面線は 24.4m で, いずれの路線もけた長の 24.0m よりも長くなっているため, 落橋に至ったことがわかる. しかし, 東勢方面線で落橋した D2 については, D2 を支持する P1 と P2 間の距離が 22.3m で, けた長の 24.0m よりも短くなっているに

にもかかわらず落橋に至っている。D3 の落橋は右岸側の大規模な斜面崩壊から裏付けられる地盤変状によって P2 基礎が回転することにより北側に大きく変位したことが主たる原因と考えられる。このことは、P2 橋脚の回転による橋脚天端の水平変位が、東勢方面線で 1.64m (回転角  $10.3^\circ$ )、卓欄方面線で 1.2m (回転角  $7.6^\circ$ ) であり、地震前の P2～A2 間の支間長 24.0m にこれらの回転変位を各々加えると、地震後の測量結果による支間長（東勢方面線：25.8m、卓欄方面線：25.2m）にほぼ等しくなることから裏付けられる。また、P1～P2 間についても、地震前の支間長が東勢方面線で 24.0m、卓欄方面線で 25.2m であり、回転変位を各々差し引くと、地震後の測量結果による支間長（東勢方面線：22.3m、卓欄方面線：24.3m）にほぼ一致する。

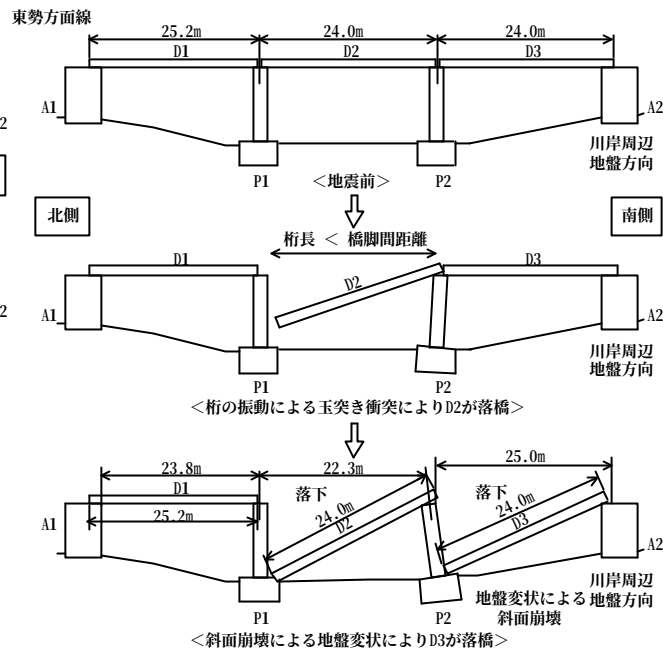
図－３ 東勢方面線の落橋メカニズムの推定

東勢方面線で P1 と P2 間の距離がけた長よりも短くなっているにもかかわらず落橋に至った D2 については、図－３に示すように、D3 の落橋の前に、地震動によるけたの慣性力が南側（A2 側）に作用し、けたかかり長の不足などから D2 が落橋したのではないかと推測される。地震動による慣性力を受けたことは、卓欄方面線の P1 橋脚基部に曲げおよびせん断ひび割れやコンクリートの剥離といった損傷を生じていることや A1、A2 橋台パラペット部にけた衝突の痕跡があることから裏付けられる。なお、卓欄方面線の D2 は落橋に至らなかった理由としては、卓欄方面線の A1 橋台部において、けたが北側（A1 橋台側）に 40cm 程度めり込んで路面が盛り上がっていることや、P1 橋脚に損傷が生じたことにより、これらの箇所で地震エネルギーが吸収され、東勢方面線と比べて相対的に地震応答が小さかった可能性があることが考えられる。

- (1) D3 の落橋は、右岸側の大規模な斜面崩壊から裏付けられる地盤変状によって P2 基礎が回転することにより北側に大きく変位したことが主たる原因と考えられる。
- (2) 東勢方面線 D2 は、D3 の落橋の前に、すでに落橋したことが推測される。
- (3) 仮に、上部構造が連続構造であれば、けたの落下を防ぐことができたのではないかと推測される。
