神戸大学大学院 学生会員 鎌田泰子
 神戸大学工学部 フェロー 高田至郎

1.はじめに：1999年9月21日午前1時47分（現地時間）に台湾中部の南投縣集集镇を震源とするM7.4の地震が発生した。兵庫県南部地震より大きなエネルギーをもった地震によって、人命、建物ともに甚大な被害を受けた。そこで、本稿では地震後に震源地近くの集集镇において被害調査を行った結果を報告する。

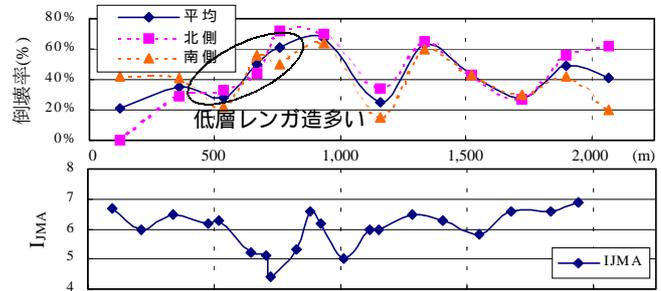
図-6 街道の北側(民生路)の倒壊率(上図-a)と I_{JMA} (下図-b)

アンケートから得た換算値 I_{JMA} と倒壊率を3街路で比較した(図-6,7,8)。横軸は地図(図-5)の原点からの距離で500mごとに縦軸を入れてある。内側での倒壊率は、二街路がNS方向の細長い矩形の家屋であることを考慮し、適当なサンプルで整理した。これらの図から各路線の倒壊率と I_{JMA} が比較的良好な関係をもっていることがわかる。兵庫県南部地震においてアンケート震度を修正した後、今回実際に強震度階の地域で調査を行ったが、家屋被害と良く対応していることから修正アンケート震度の信頼性が得られた。部分的に倒壊率が高いのは、集集街道の家屋の大部分がRC造の3階であるのに対し、その地域には平屋のレンガ造が多かったためと考えられる。 I_{JMA} と被害が共に局所で大きくなっている前後では微地形における地盤の変化があると考えられるが、現段階ではその要因を解明するに至らなかった。
