## 護岸近傍で被災した基礎杭に関する調査

土木研究所	正会員	福井 次郎*
土木研究所	正会員	西谷 雅弘*
(株)奥村組土木技術部	正会員	○中山 学 **
(株)奥村組土木技術部	正会員	板谷 裕次**

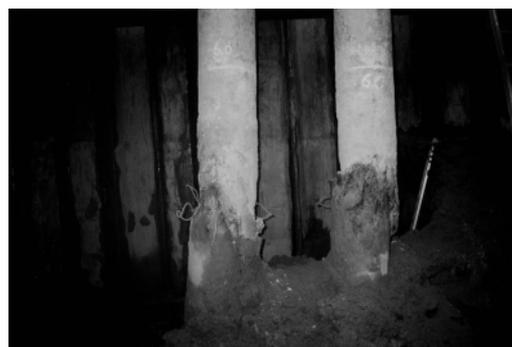
目視調査の結果、杭頭(T.P.+3.8m)より3.0~4.5m付近に集中して全周にクラックが認められ、その幅は0.05~0.2mm程度であった。さらに、杭頭より6.5m付近では、約45cmの長さにはわたって圧縮破壊が発生(写真-1~2)しており、この圧縮破壊により露出したPC鋼線の多くは屈曲し、中には破断しているものも認められた。

写真-1 破断部全景

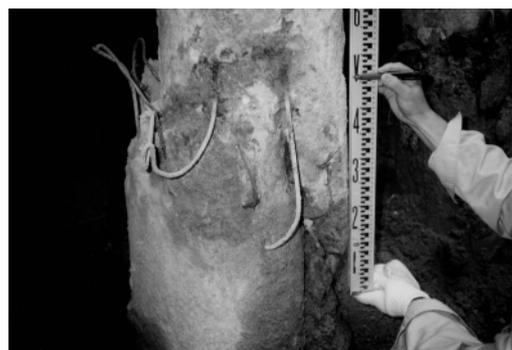
写真-2 破断部近景

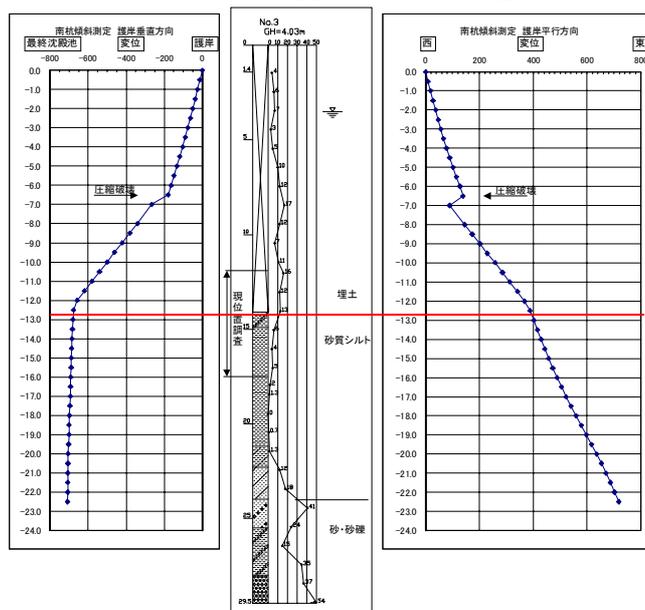
図-3に杭の残留変位を示す。杭上部(杭頭より6.5m部分)には、護岸方向へ約20cm程度の残留変位が生じていた。挿入式傾斜計による掘削底面以深に対する残留変形調査から、ボーリング調査で明らかとなった埋土と海成粘土との境界よりも上部の杭が、護岸側へと明らかに傾斜していることが確認できた。ただし、この位置は、以下で述べるように、杭の継手位置に近く、この変位が地盤の側方流動によるものかどうかは判断できない。なお、護岸平行方向の傾斜は杭打設時の施工誤差と思われる。

図-3 杭の残留変位 (杭頭に対する相対変位)
